BEFUND UND RESTAURIERKOZEPT

ÜBER DIE HOLZDECKEN IN DER VILLA KINSELE IN OBERBOZEN

VERWALTUNGSGEMEINDE:	RITTEN
KATASTRALGEMEINDE:	RITTEN I
BAUPARZELLE:	361
UNTERNEHMEN:	ZINGERLE RESTAURIERUNGEN GMBH
AUSGEFÜHRTE ARBEITEN:	ERSTELLEN EINES RESTAURIERKONZEPTES ÜBER DIE HOLZDECKEN
ZEITRAUM:	SOMMER 2024
KURZE BESCHREIBUNG:	REINIGUNG UND RESTAURIERUNG DER HOLZDECKEN

Villa Kinsele in Oberbozen

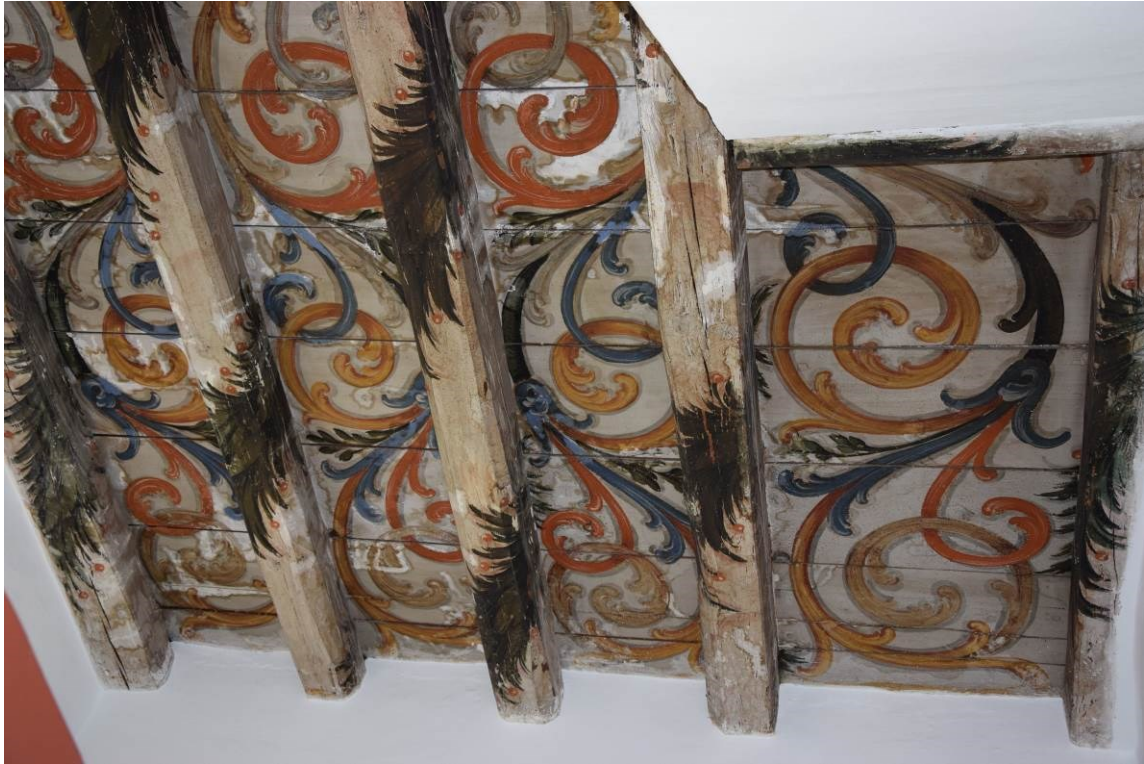
Die Malereien an der Holzdecke sind von einer leichten Ruß- und Staubschicht bedeckt.

- 7.1.1. Reinigung der Temperamalereien mit Wisch-ab und Reduzierung der Wasserflecke mit Agar-Agar-Gel. Dieses Gel ermöglicht eine langsame, kontrollierte Reinigung und wird zum Reduzieren von Verbräunungen oder Wasserrändern eingesetzt. Dabei wird die Verunreinigung durch Kapillarwirkung aus dem Objekt in das Gel transportiert. Feuchte Nachreinigung mit destilliertem Wasser
- 7.1.2. Mechanische Abnahme von Mörtel und Kalkspritzern.
- 7.1.3. Kittung der Fehlstellen.
- 7.1.4. Retusche der Fehlstellen und störenden Flecken mit Temperafarben und historischen Pigmenten.

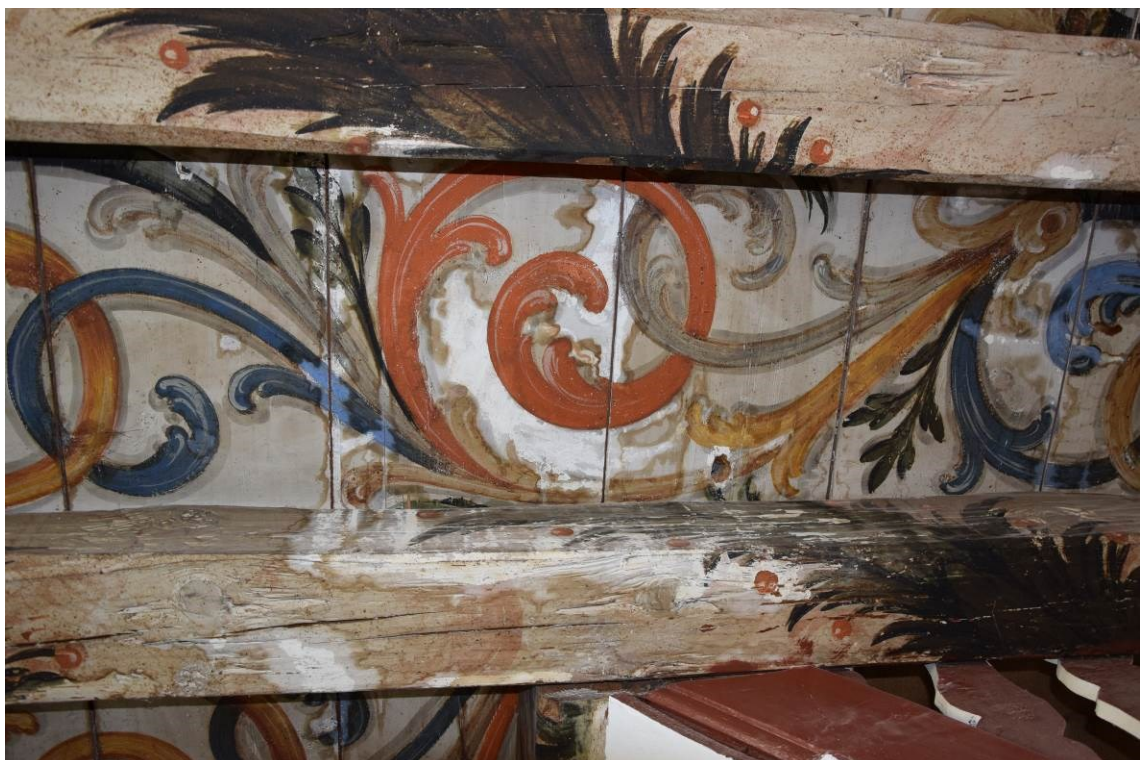
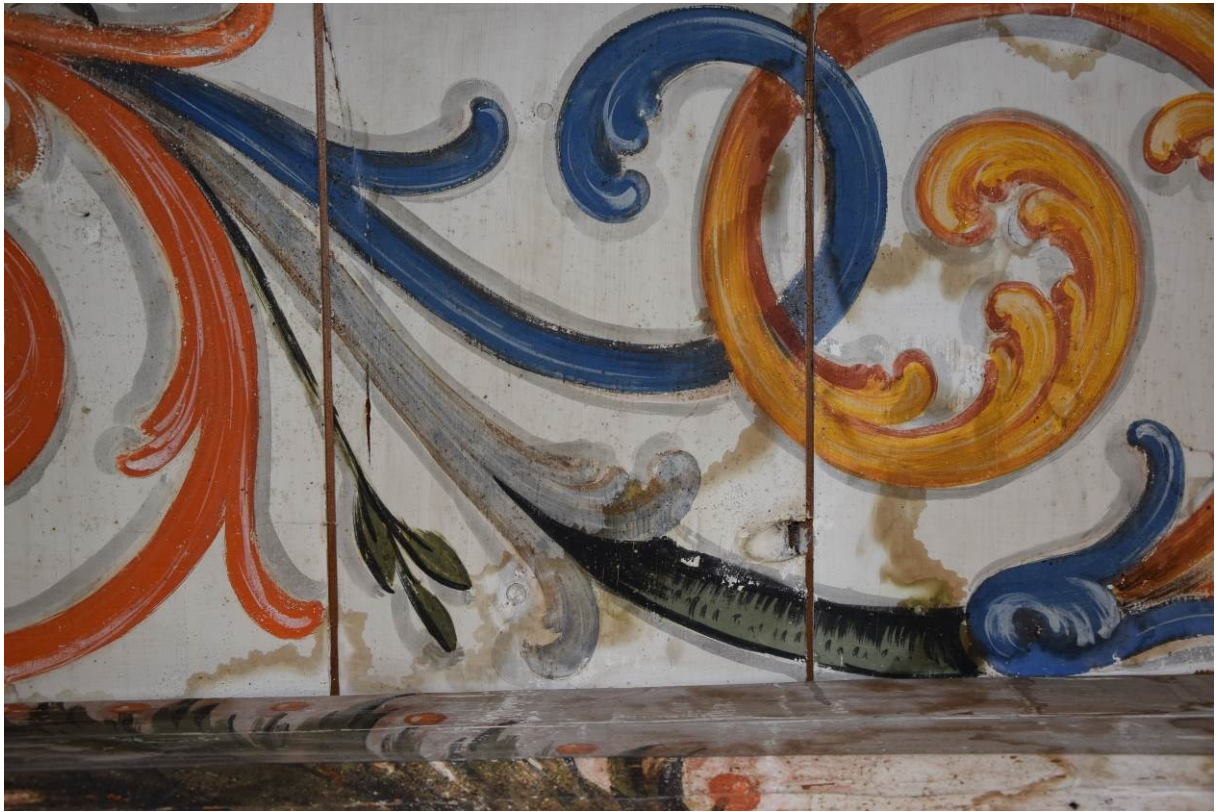
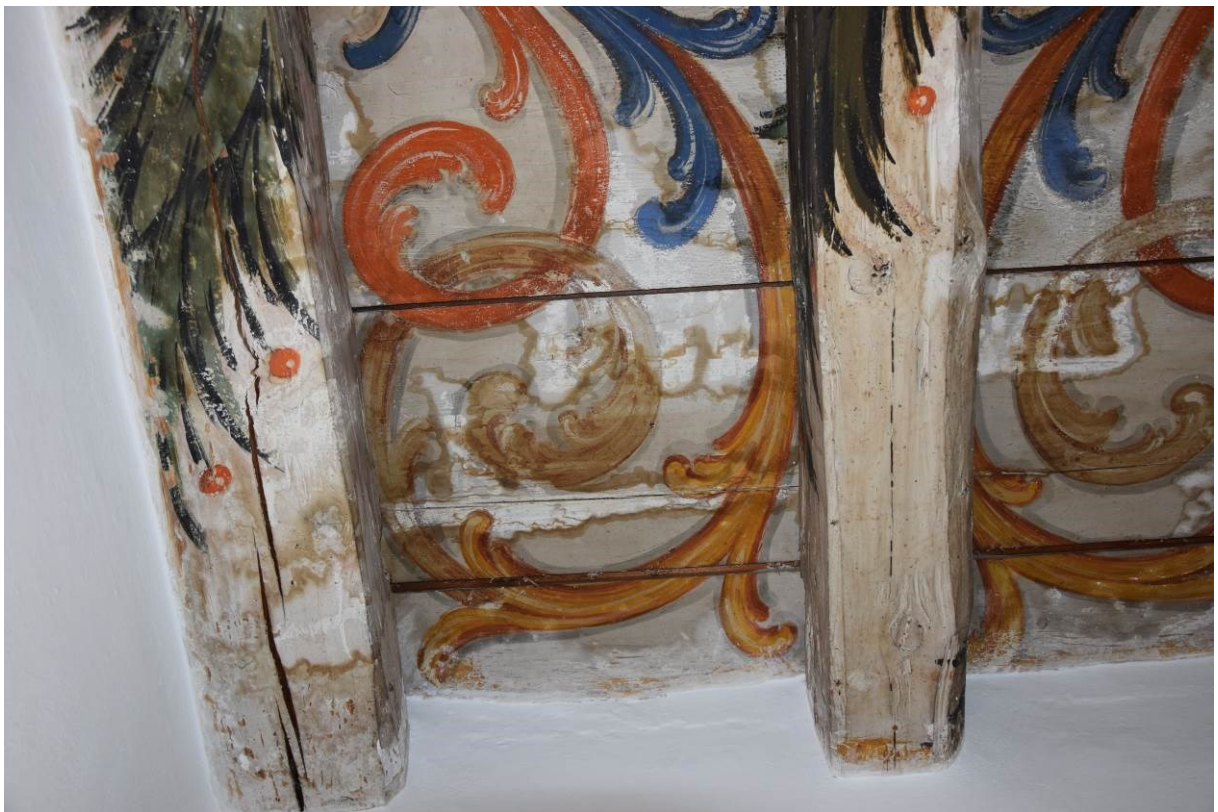
An mehreren Stellen wurden Wasserflecken und fehlende Malschichten, die durch undichtes Dach verursacht wurden, festgestellt.

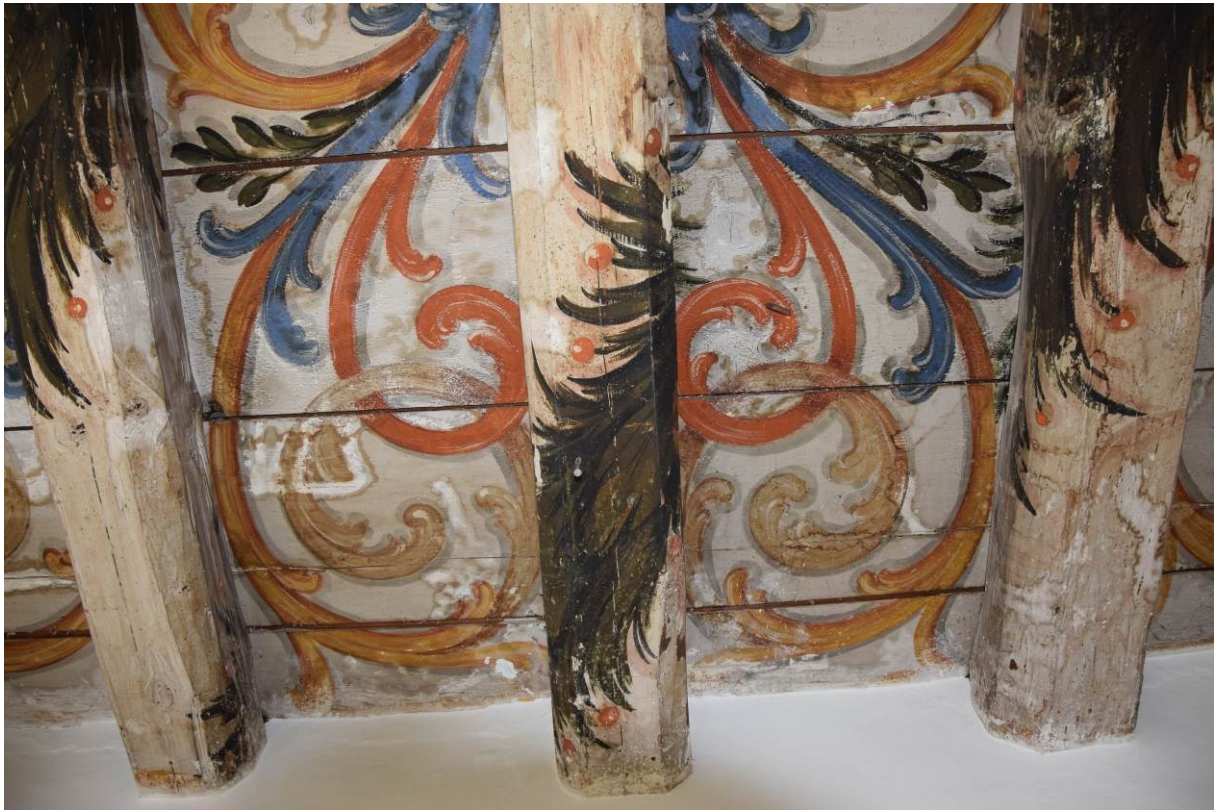
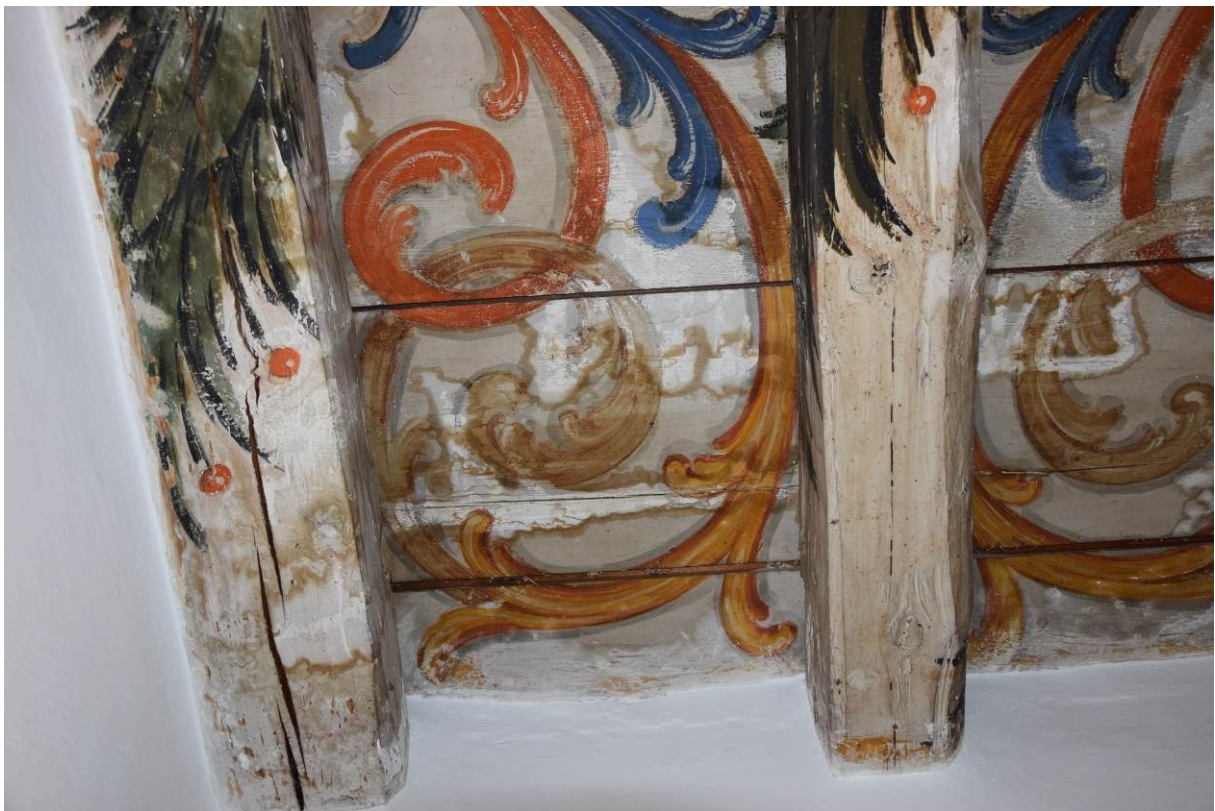
Im Randbereich wurden Schäden, die durch frühere Bautätigkeit und Malerarbeiten verursacht wurden, festgestellt.

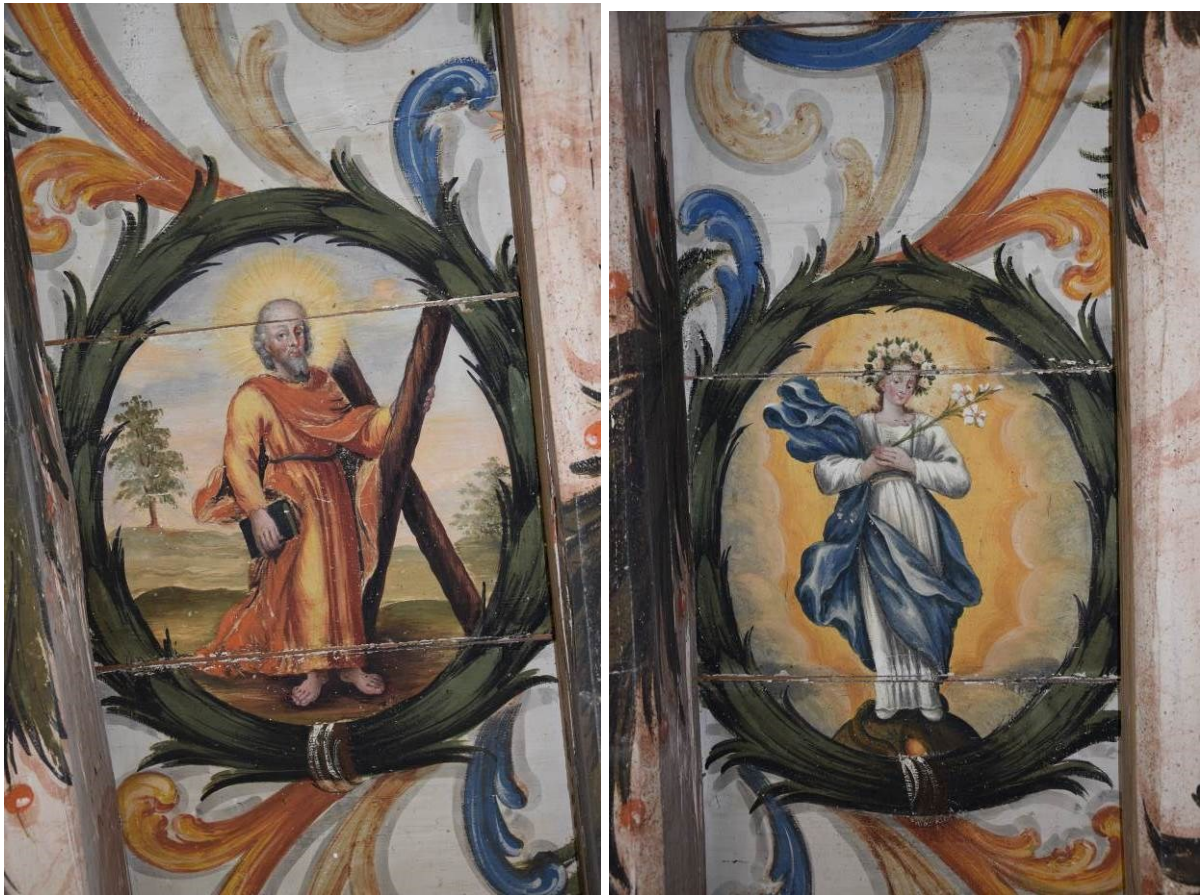
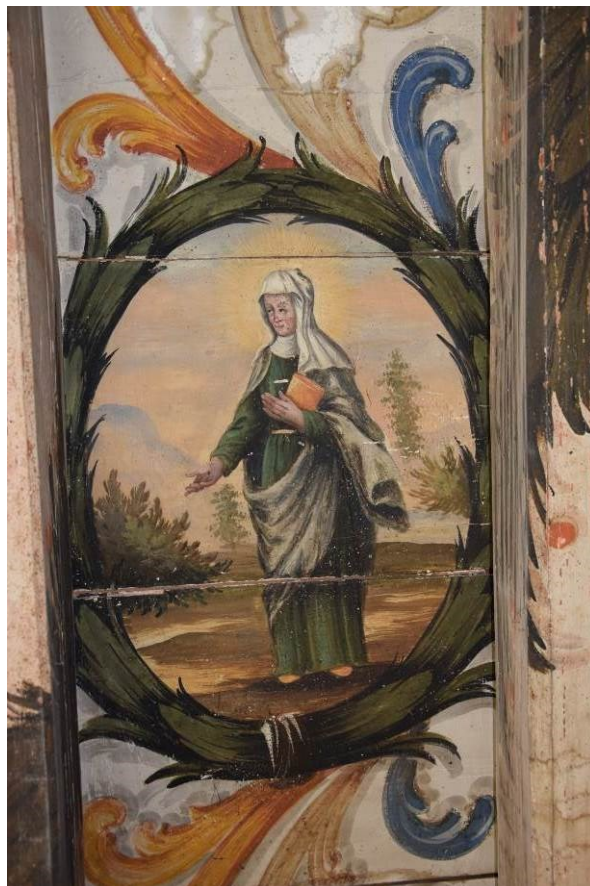
Bei den figuralen Darstellungen wurden im Bereich der Fugen kleinere Fehlstellen festgestellt.

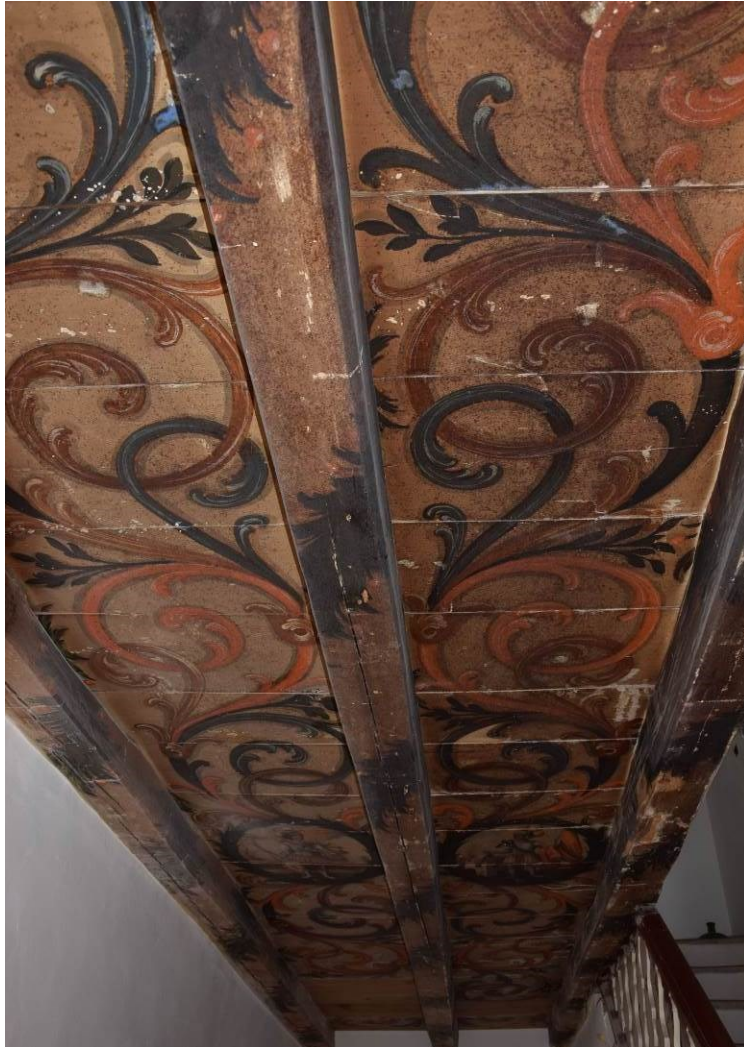
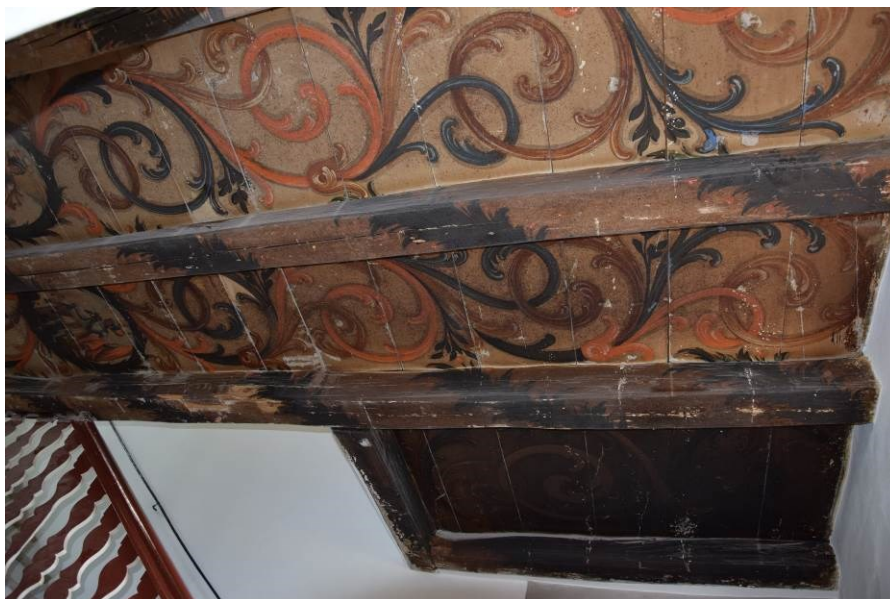
Die bemalte Decke des Ganges wurde durch den Rauch aus der Küche stark verrußt. Die Malschicht ist stark vergilbt. Außerdem ist die Malerei stark mit Fliegenkot verunreinigt

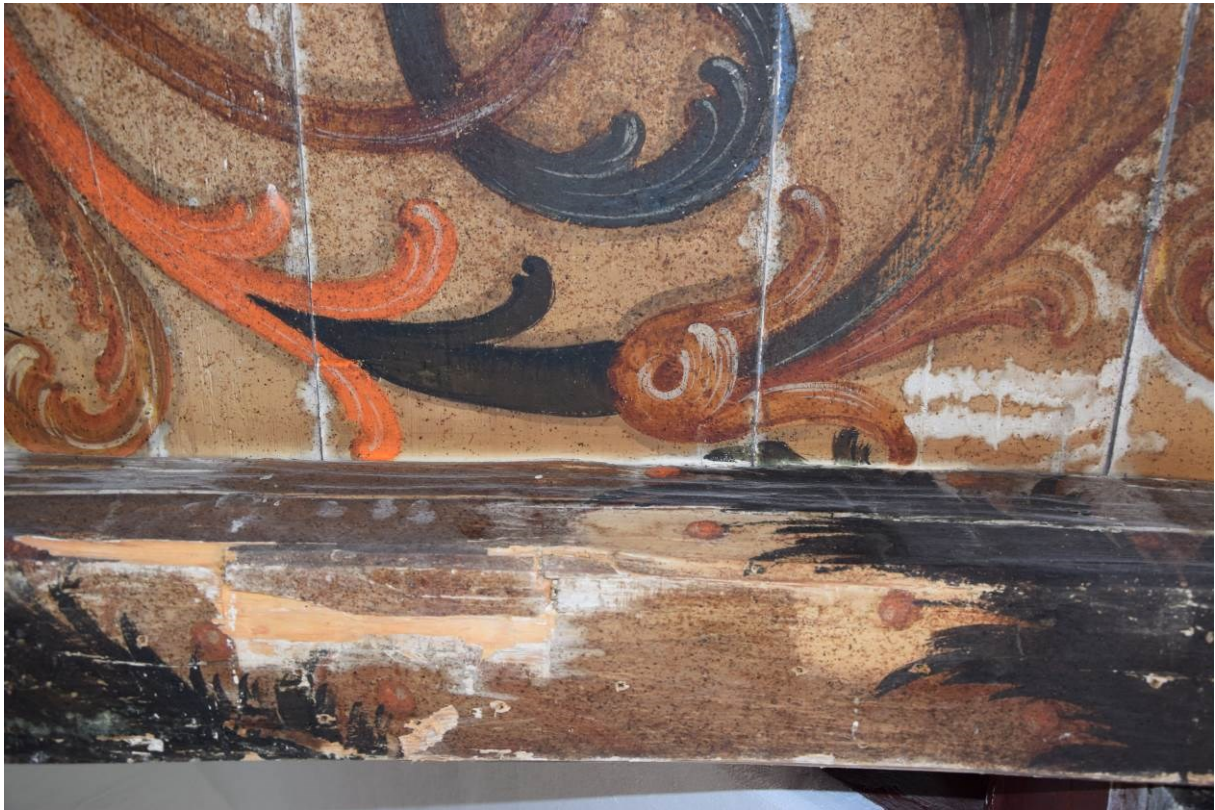
Auch an dieser Decke wurden mehrere Schäden durch einsickerndes Wasser festgestellt.

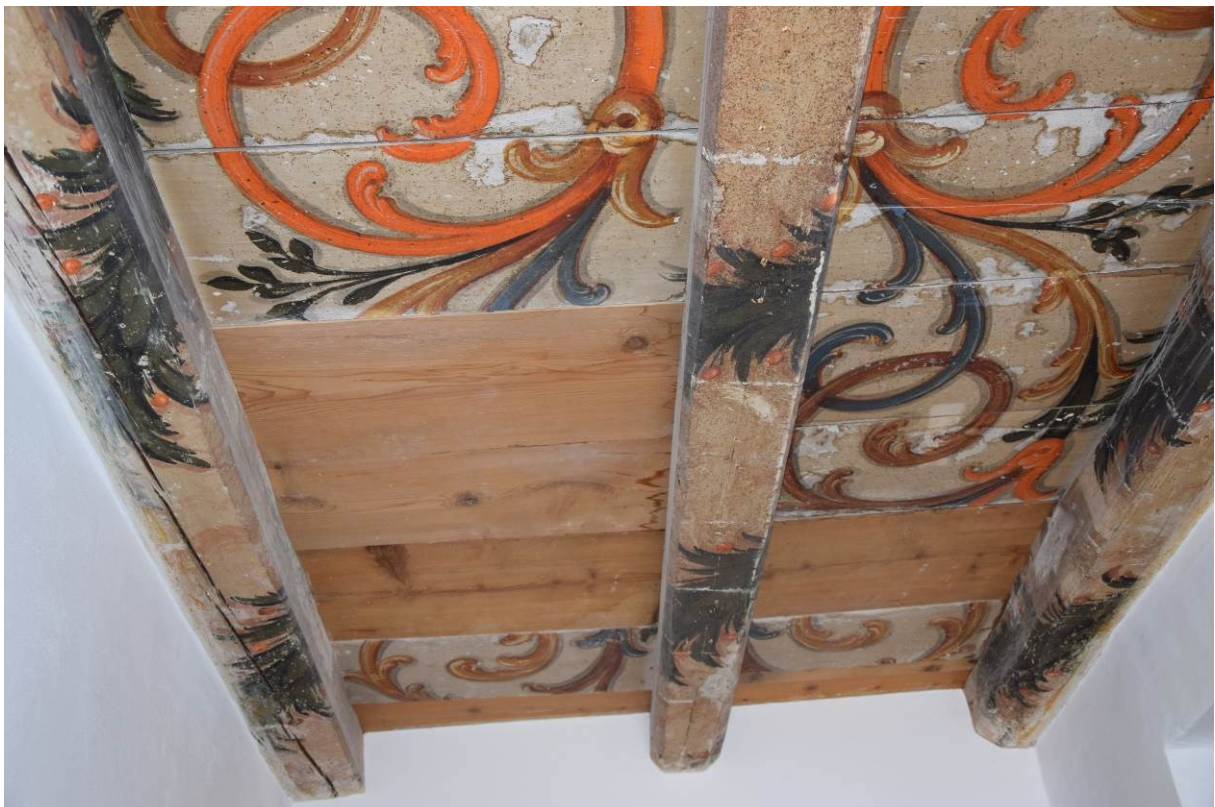
Fehlstellen im hinteren Bereich des Ganges

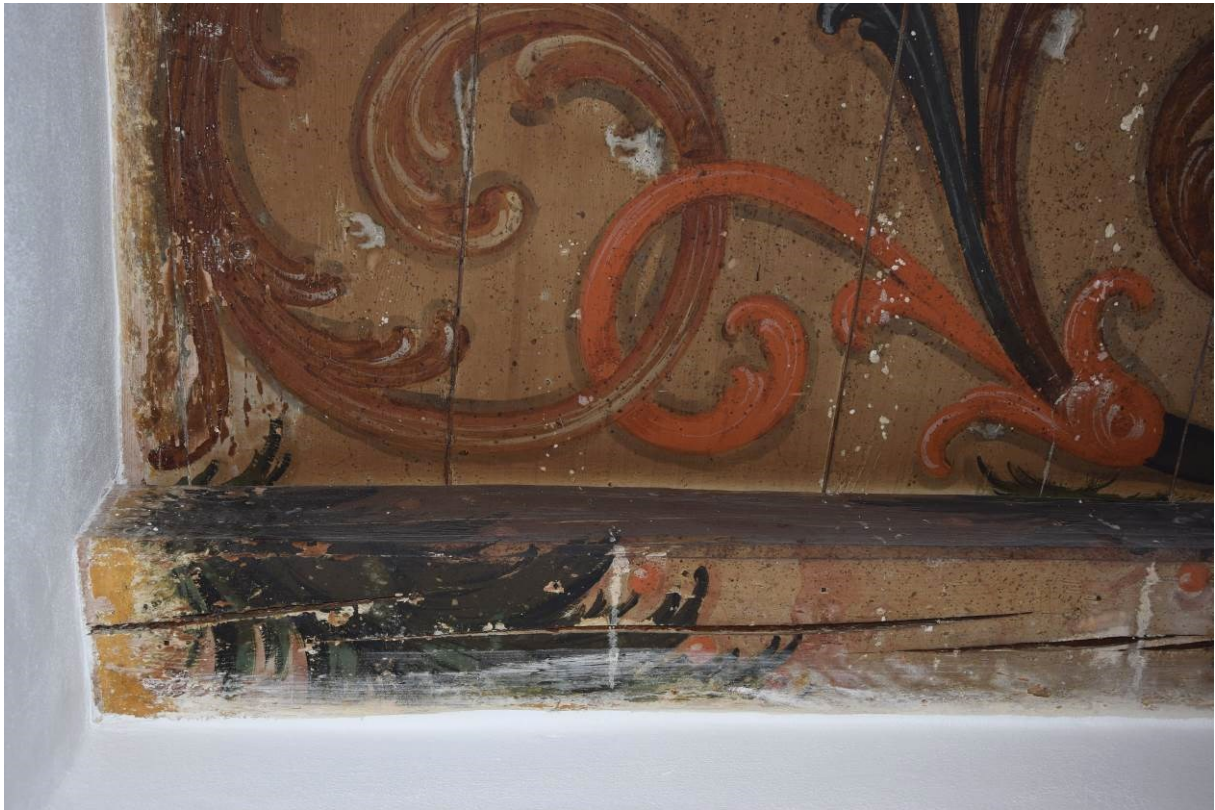
Schäden und Verunreinigungen mit Mörtel und Farbe am Rand der Decke, die durch Bautätigkeit verursacht wurden

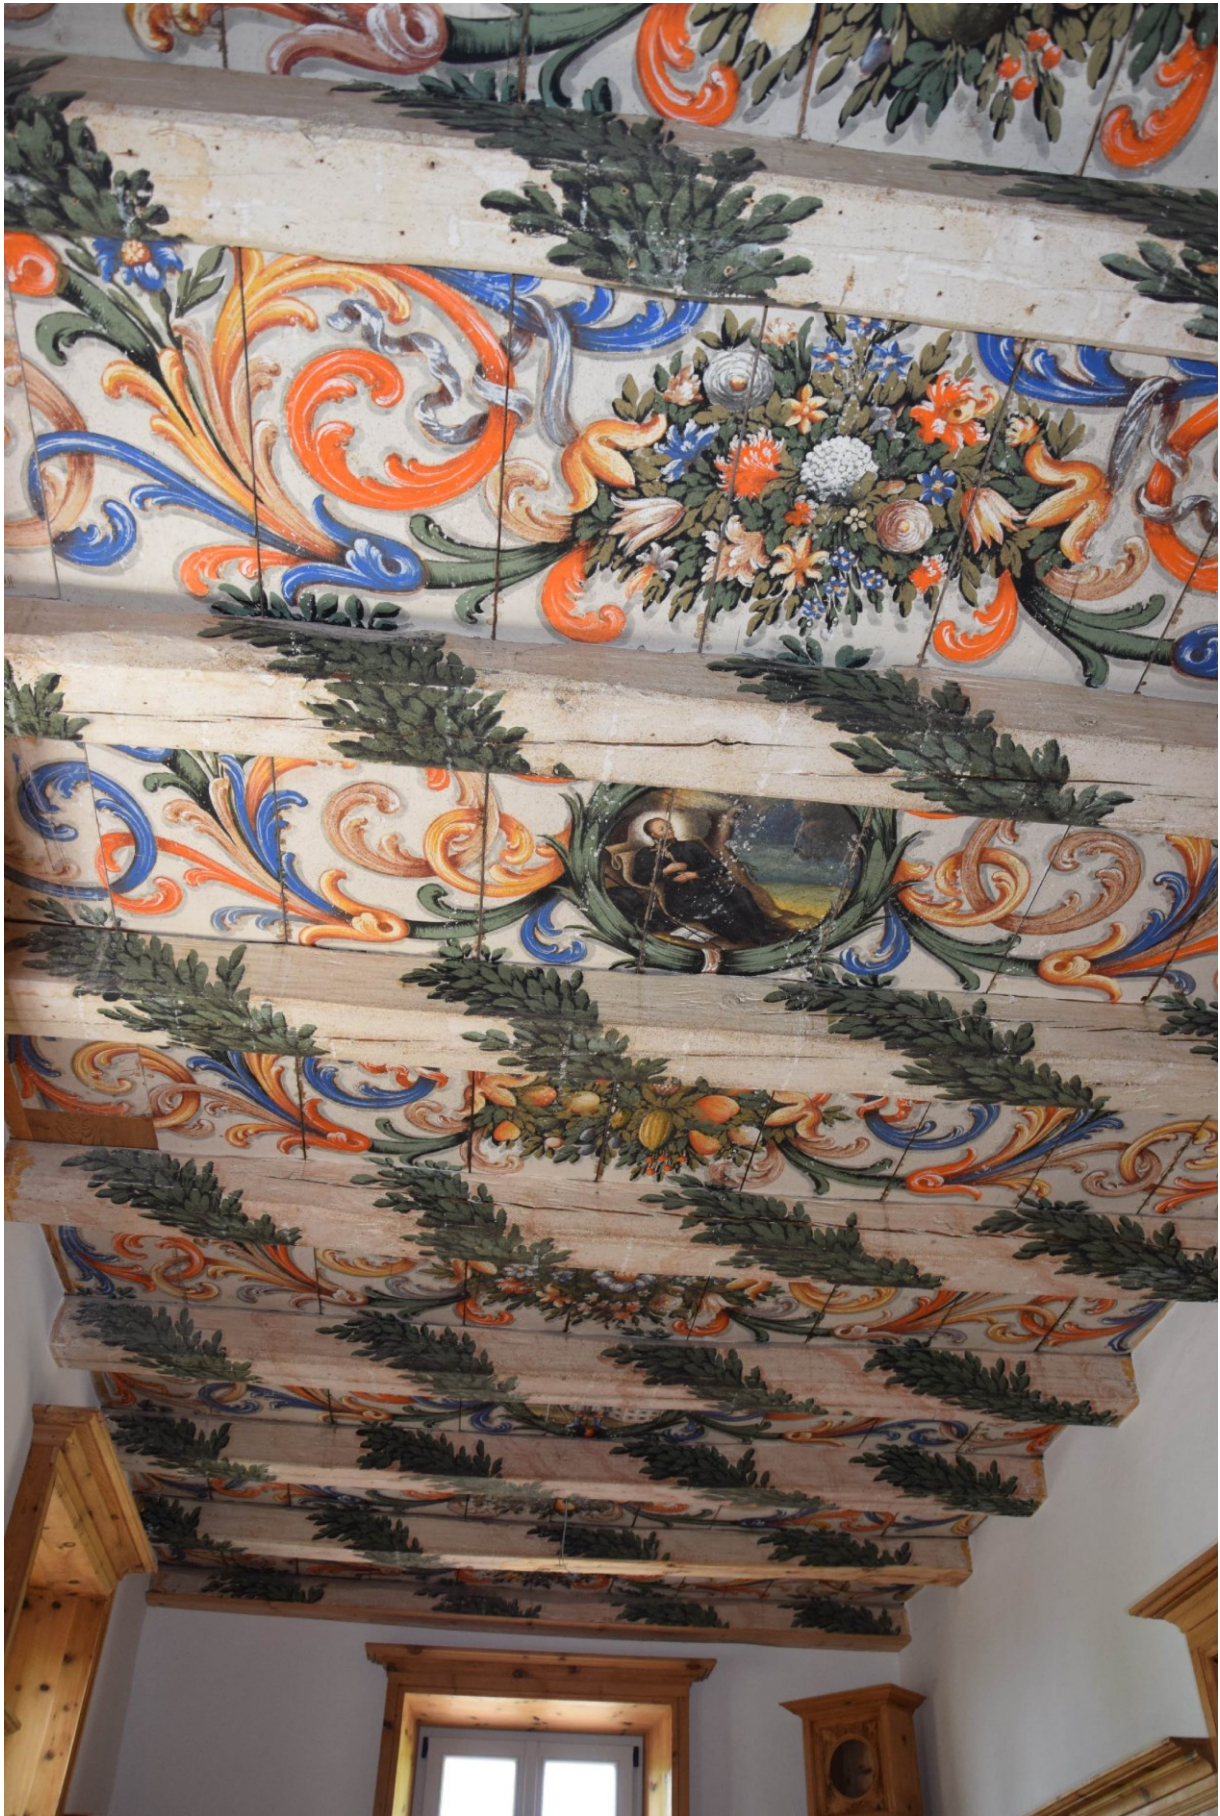
Die Decke in der Stube ist von den drei Decken am besten erhalten.

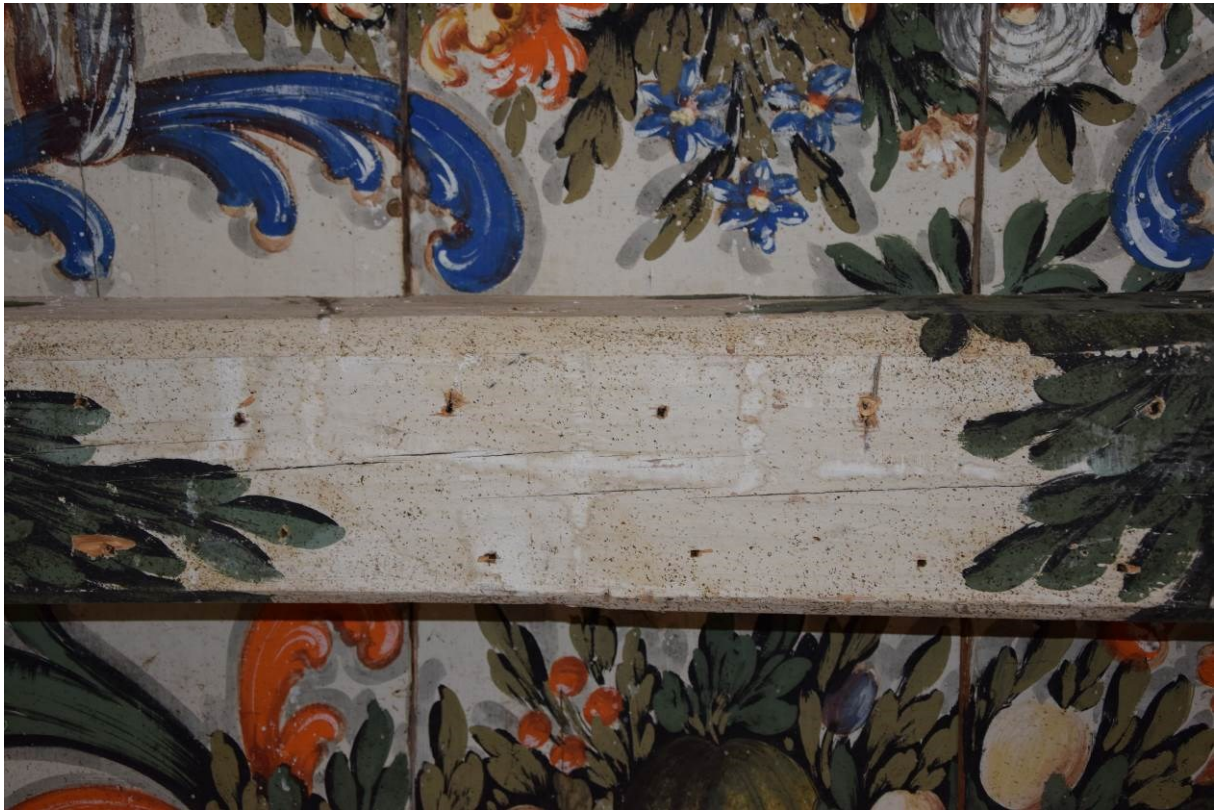
Verunreinigungen durch Fliegenkot.

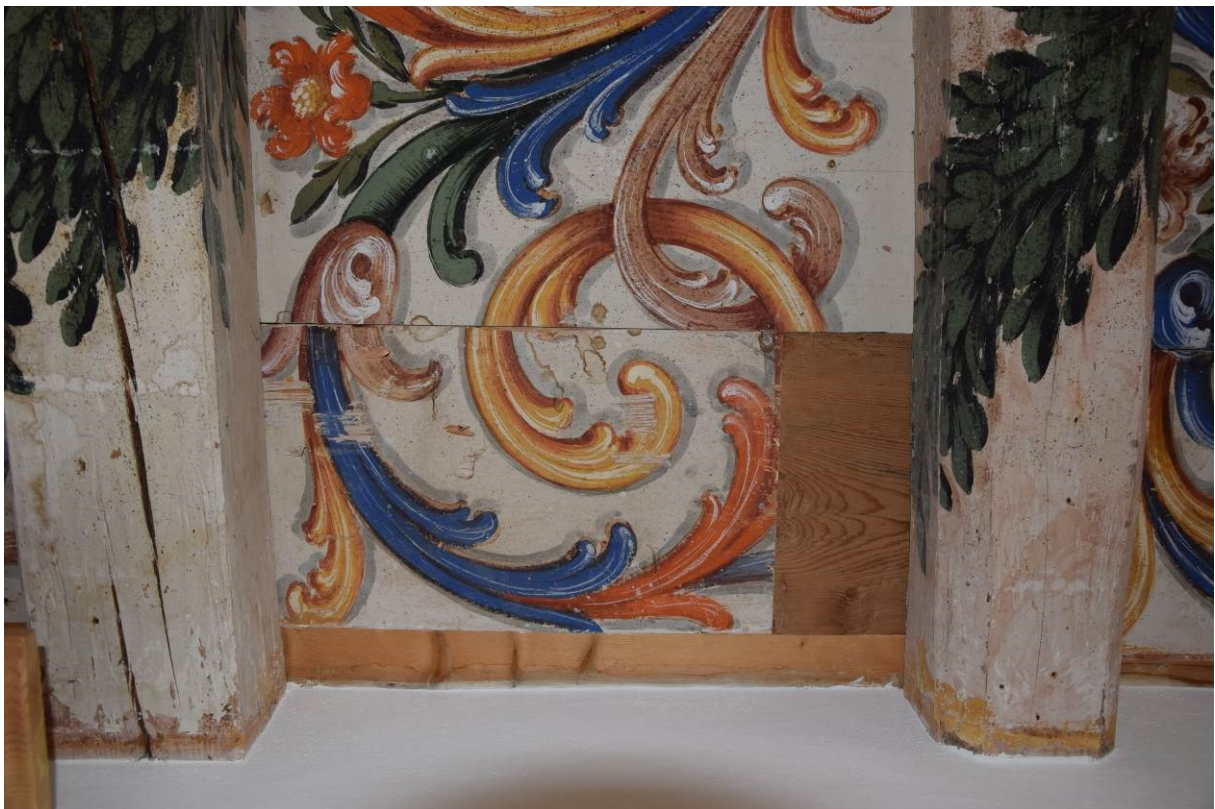
Fehlstellen am Rand der Decke und falsch eingesetzte Teile

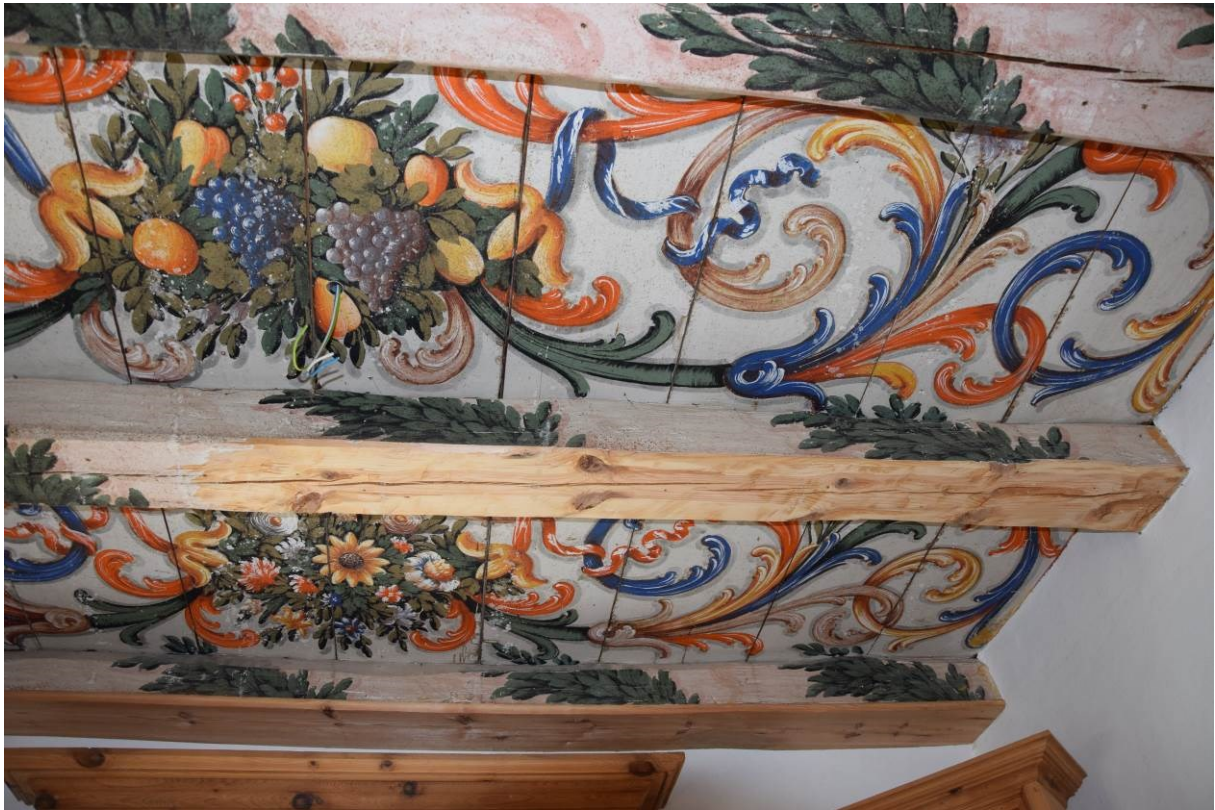
Fehlstellen durch abgehobelte Balken

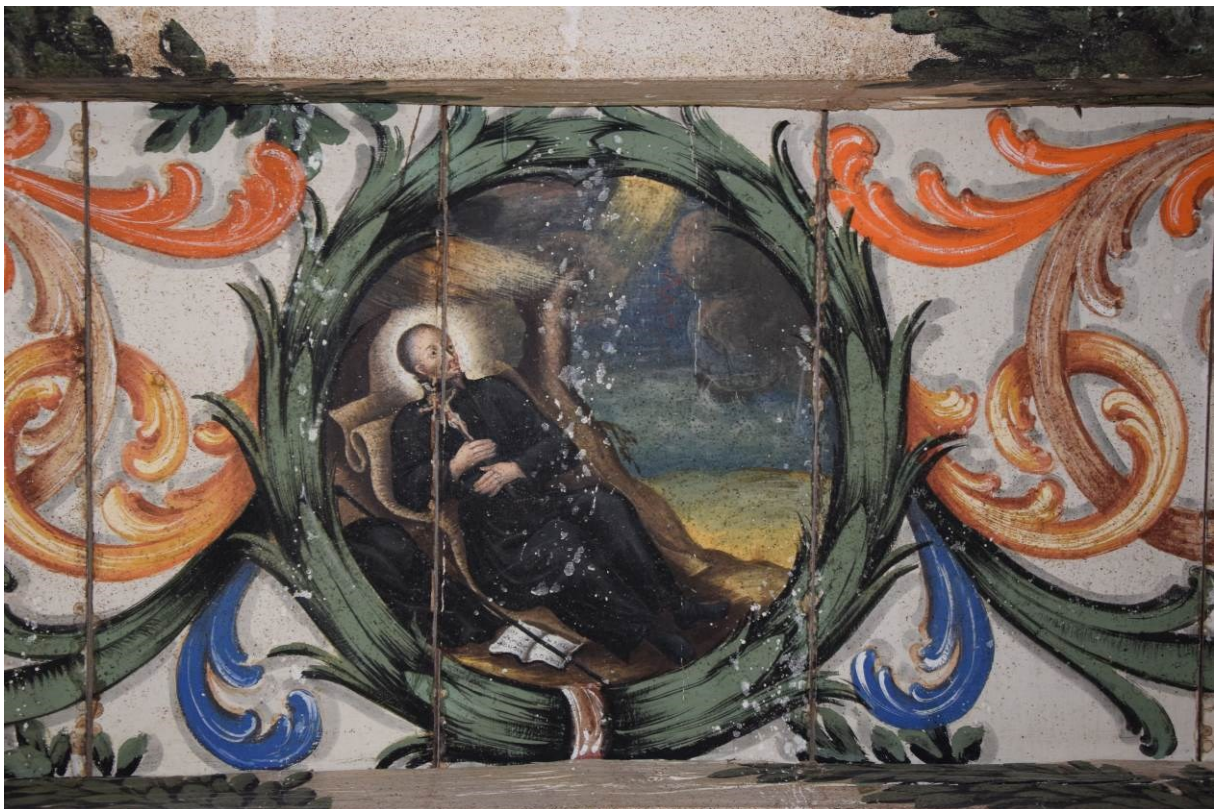
Verunreinigung durch Kalkspritzer an der Malerei
