# RESTAURIERUNGSBERICHT

**Villa Kinsel in Oberbozen**

*Restaurierung:*

*Fassade und Innenräume*

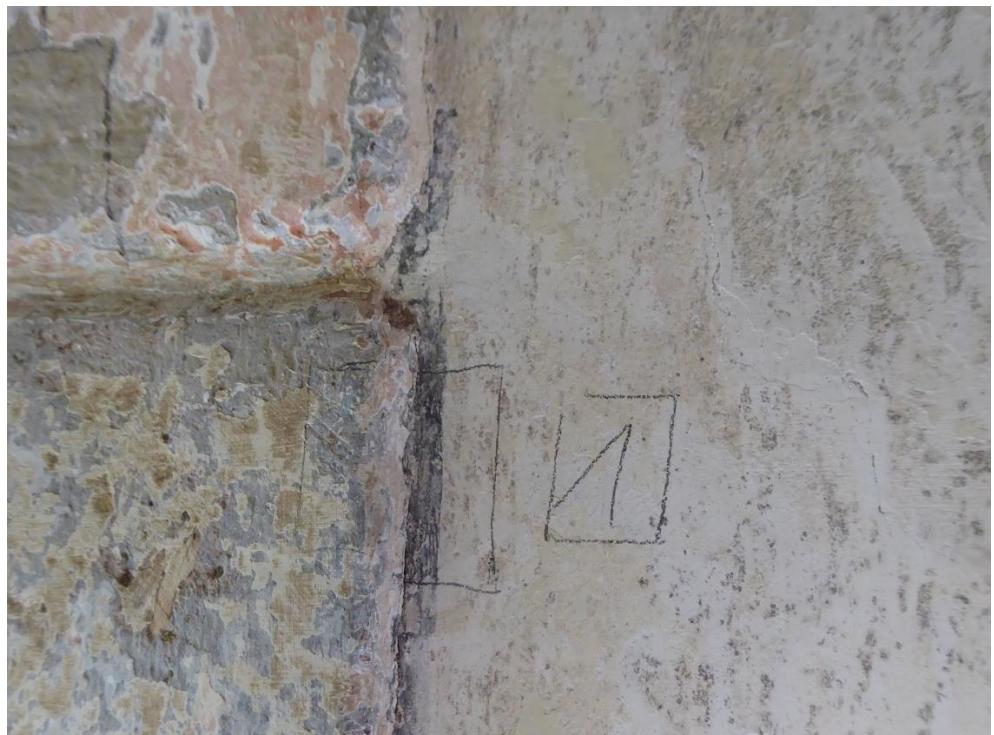
**Fassung 1**

**Farbfassung:** Die Erstfassung auf dem Verputz, bestand aus einer Fassadenfläche in Weiß und aufgeputzten Eckquadern sowie geöhrten Putzfaschen eingeritzt in einem Grau/Umbranatur Ton mit schwarzer Konturlinie.

**Datierung:** Der Baubestand legt jedoch nahe, dass die Fassadengestaltung einer barocken Umbauphase mitangehört, genauer genommen, Teil der Bauphase „Barock“ datiert 18.Jahr.

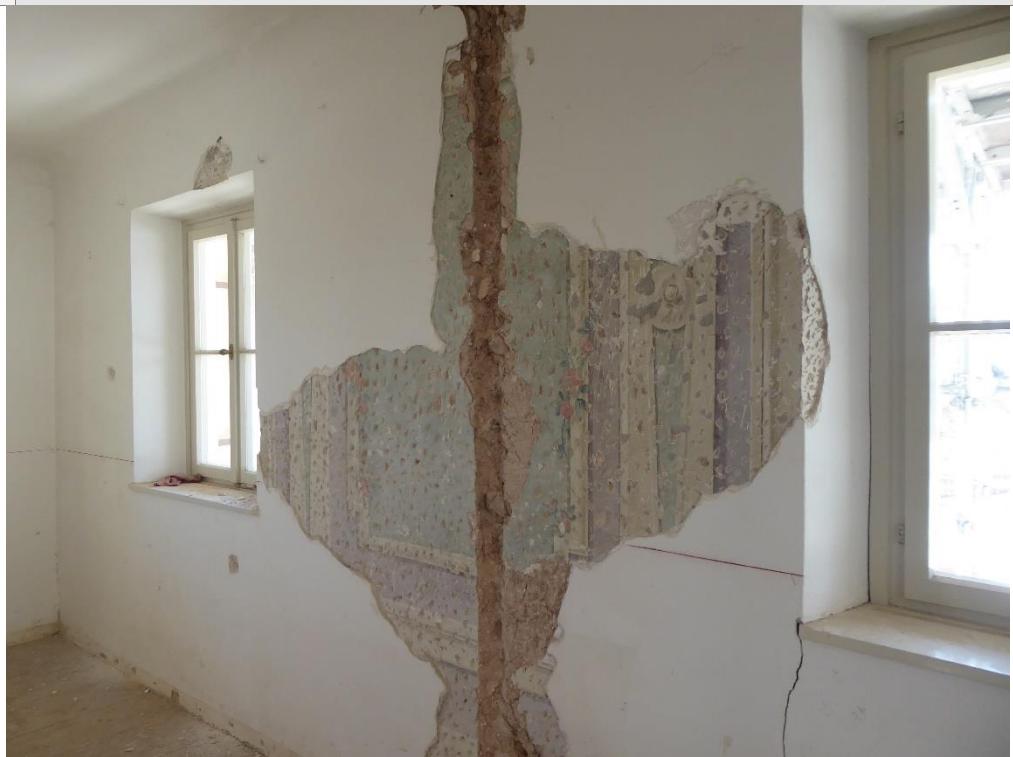
**Abbildungskatalog****Fassade und Innenbereich****Abb. 1**

*Beschreibung:* Aufnahme während der Arbeiten, bei Beginn der Freilegung des Musterfeldes. Gut erkennbar, dass die Malerei unter der Putzschicht sich befindet. Die Schäden sind entstanden durch das Auftragen der neuen Putzschicht.

An den Wand- und Gewölbeflächen Abnahme von losen Anstrichschollen und Leimfarbe, mechanisch mit Spachteln, Freilegehammer und Kerbschnittmesser nach Anfeuchten bzw. Vornetzen mit Wasser, dabei Freilegung einer möglichst einheitlichen Leitschicht. Es handelt sich bei der Leitschicht nicht um die ursprüngliche Anstrichschicht, sondern um eine spätere, wiederum stabile streichfähige Kalkoberfläche. Die Freilegung der Leitschicht war jedoch aufgrund der unterschiedlichen Haftungsstärke (ältere Abkratzereignisse) nicht einheitlich, sodass teils auch spätere, teils auch ältere Anstrichschichten freigelegt wurden. Dennoch wurde versucht, ein möglichst einheitliches Niveau zu erreichen.

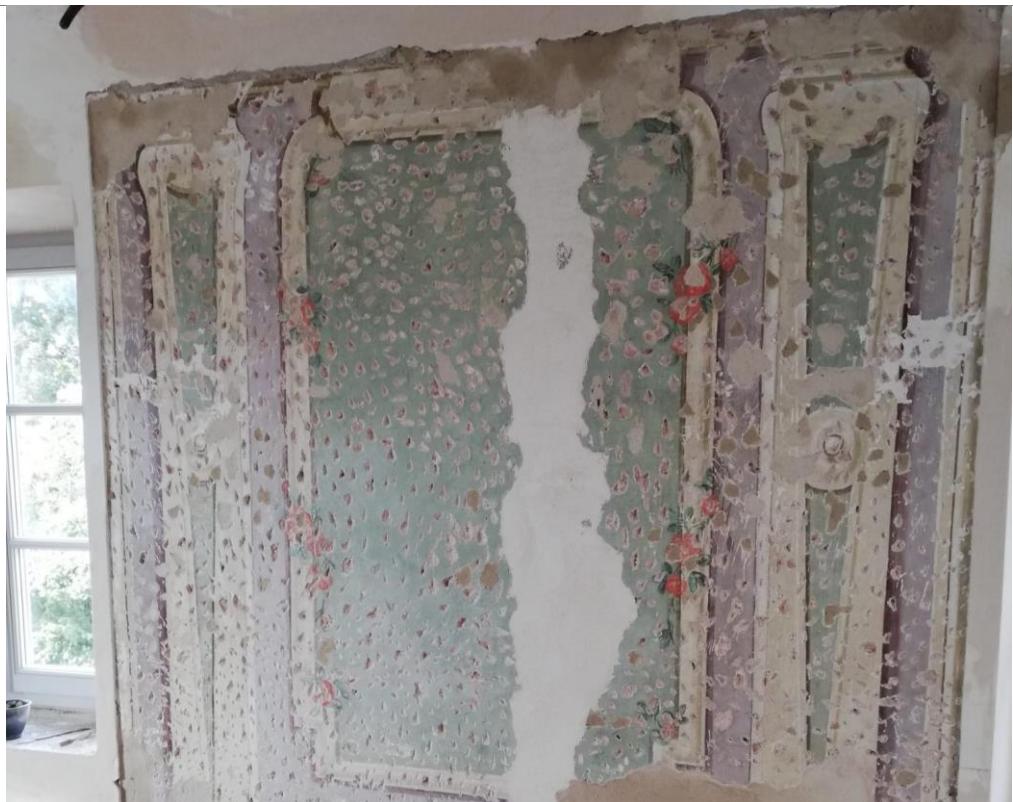
**Abb. 2**

*Beschreibung:* Aufnahme der freigelegten Oberfläche mit Beginn der groben und feinen Flickarbeiten am bemalten Mauerwerk. Die Putzlöcher wurden alle auf Niveau geschlossen.

Abnahme von Farbschichten und losen Putzschichten, mechanisch vorsichtig mit Spachteln, Freilegehammer und Kerbschnittmesser nach Anfeuchten bzw. Vornetzen mit Wasser. Nachreinigung und Freilegung der Malereien mit dem Freilegepinsel und Glasfaserstift, wobei bei Bedarf auch Wasser verwendet wurde. Reparatur von kleinen und größeren Fehlstellen mittels groben und feinen Kalkmörtels, wobei der Putz der historischen Oberfläche genau nachgestellt wurde. Retusche der Oberflächen mit Kalklasuren und Aquarellfarben in der Farbigkeit laut Bestand.

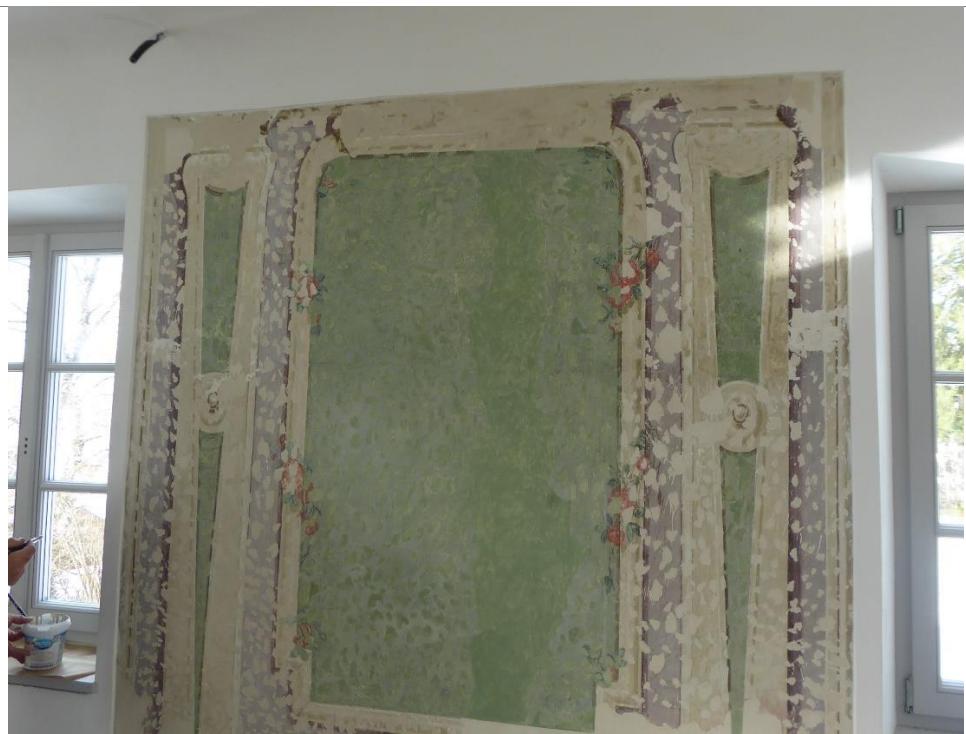
**Abb. 3**

*Beschreibung:* Aufnahme während der farbigen Retusche der Malerei. Die Fehlstellen werden dem Bestand mit Aquarell und Kalklasuren genau nachgestellt.

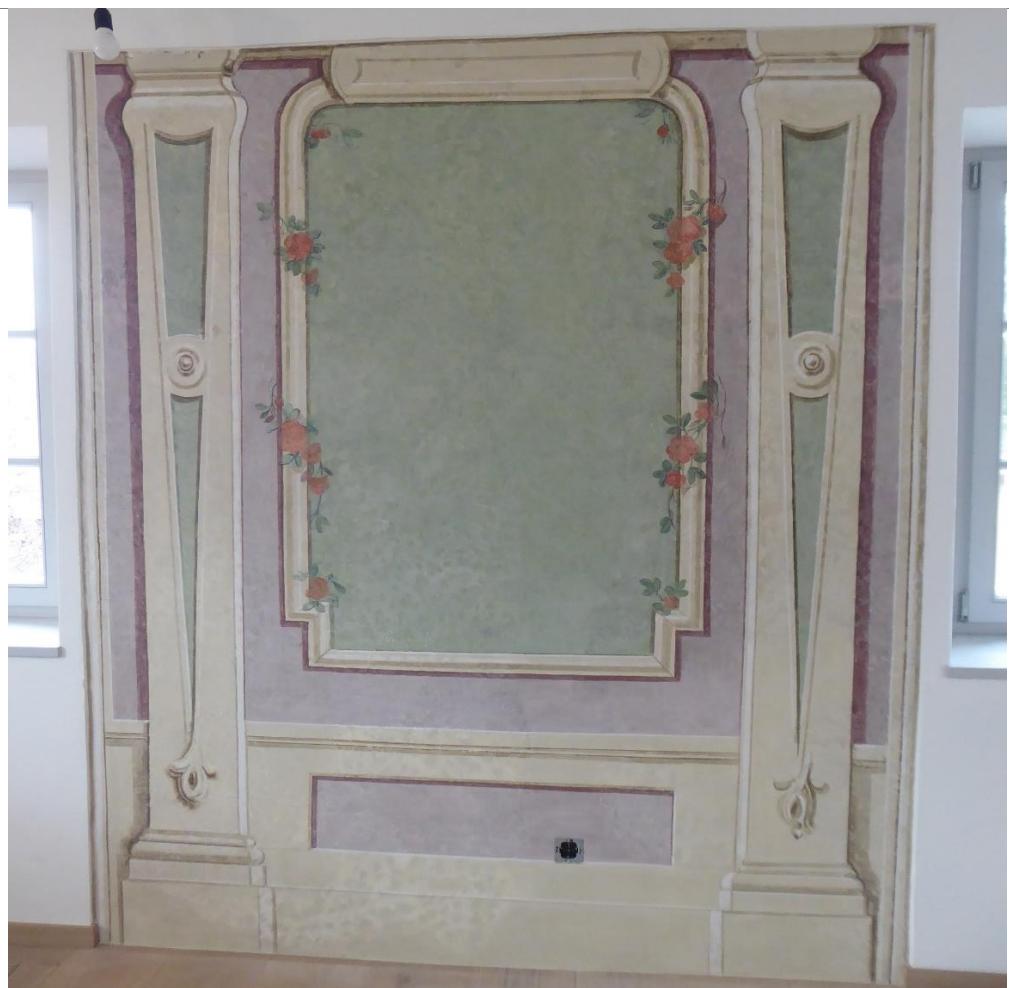
**Abb. 4**

*Beschreibung:* Aufnahme nach Abschluss der Restaurierung bei dem Musterfeld der einfachen Malerei.

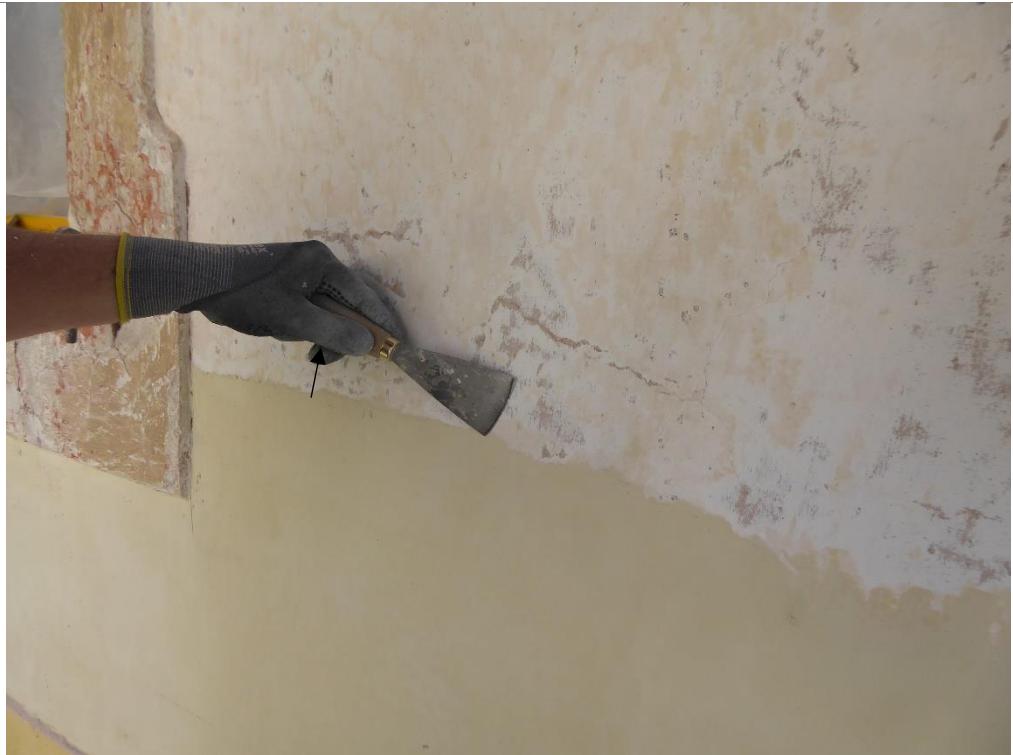
**Abb. 5**

*Beschreibung:* Aufnahmewährend der Freilegearbeiten an der Fassade. Die Dispersionsfarbe wurde gänzlich chemisch abgenommen. Gut sichtbar darunter die Putzoberfläche mit weiser Tünchung.

Mechanische und chemische Abnahme der Dispersionsanstriche mit Dispersionsentferner (Scheidle/SG94 Abbeize) mit Spachteln, Freilegehammer und Kerbschnitzmesser nach Anfeuchten bzw. Vornetzen mit Wasser, dabei Freilegung einer möglichst einheitlichen Leitschicht. Die Freilegung der Leitschicht war jedoch aufgrund der unterschiedlichen Haftungsstärke (ältere Abkratzereignisse) nicht einheitlich, dennoch wurde versucht, ein möglichst einheitliches Niveau zu erreichen. Die Fassaden wurden anschließend nochmals manuell abgewaschen. Zugleich wurden auch störende und artfremde Putzplomben abgenommen. Durch die Freilegung bzw. Abnahme der Anstriche wurden die Oberflächentextur der Putzoberfläche, die Architekturmalerie wie Eckquaderkette, Putzfaschen mit einfacher Malerei wieder deutlich sichtbar.

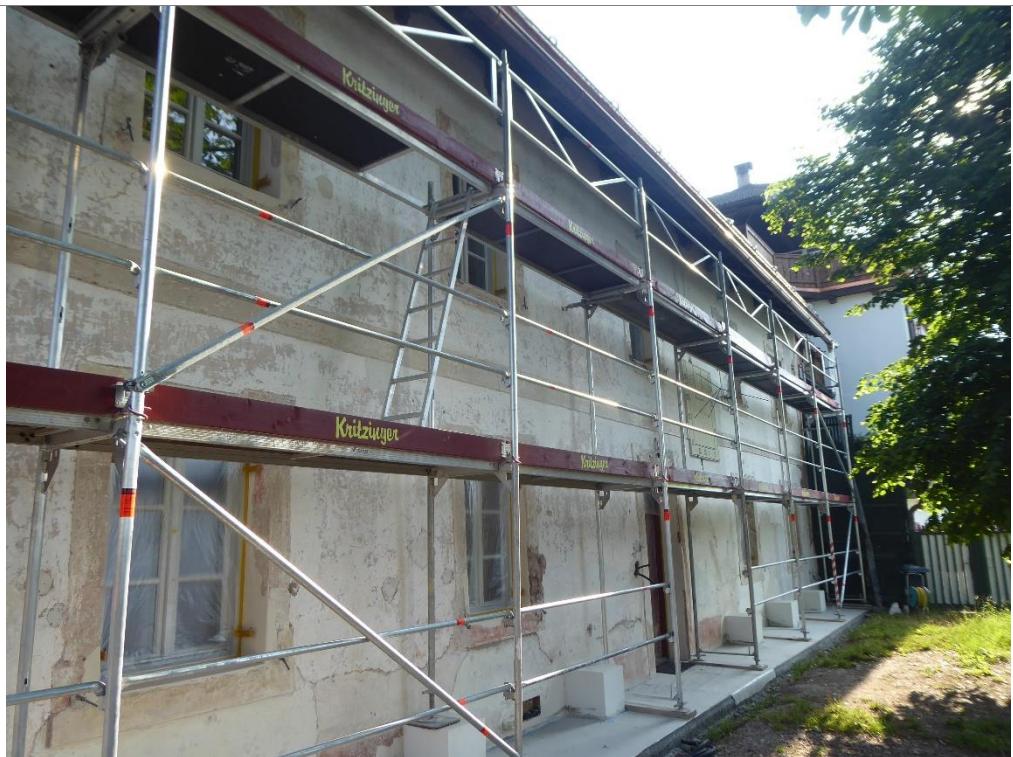
**Abb. 6**

*Beschreibung:* Die Südseite nach Abnahme der Dispersionsfarbe. Gut erkennbar sind auch die Schäden am Putz. Zementplomben und zementhaltiger Sockelputzwurden entfernt.

Im Sockelbereich der Fassaden Abnahme des zementhaltigen, sowie salzgeschädigten Verputzes mit einem Schlagbohrhammer bis auf das Mauerwerk. Dieser Bereich wurde mit einem natürlichen hydraulischen Kalkmörtel verputzt mit Zugabe verschiedener Sande und Kies laut historischem Bestand, welcher einen Luftporenbildner enthält (RÖFIX Hydraulikalk-Sockelputz).

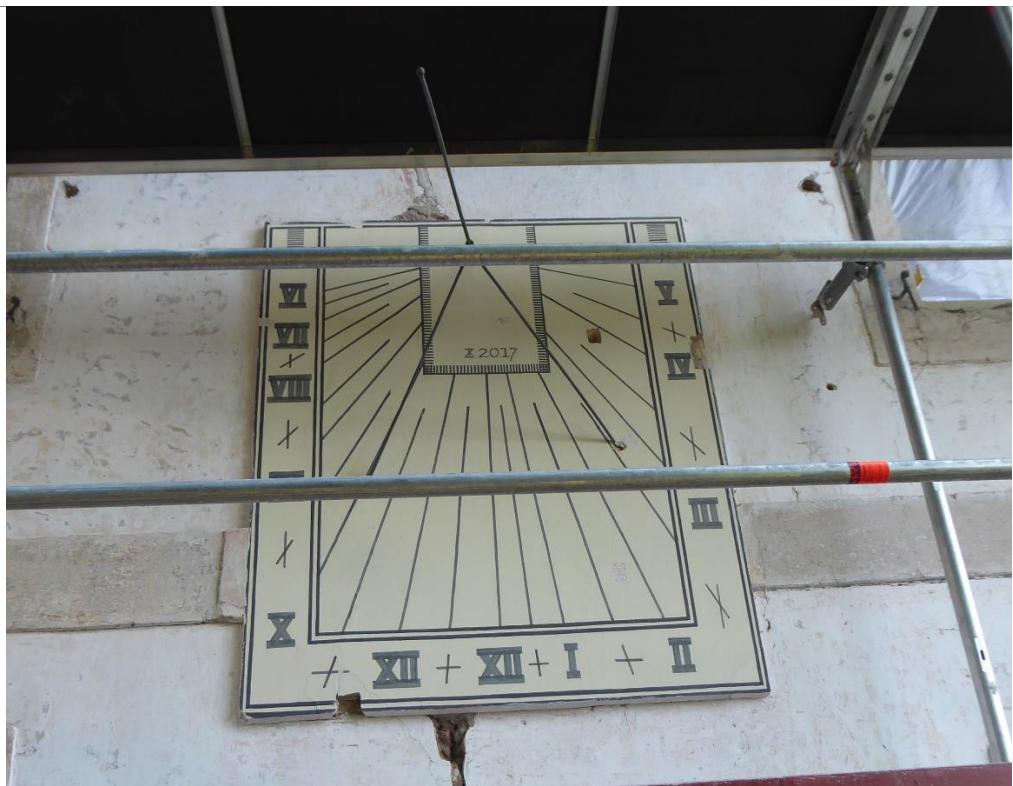
**Abb. 7**

*Beschreibung:* Aufnahme der Sonnenuhr die bei dem letzten Anstrich neu überarbeitet wurde. Leider konnte von der ursprünglichen Malerei nichts mehr gefunden werden. Der Putz wurde im Ganzen neu aufgetragen.

**Farbige Architekturmalerie (Eckquader, Sonnenuhr, Putzfaschen):** Rekonstruktion in Kalk bei Zugabe von ca. 2% Acrylharzdispersion (Primal);

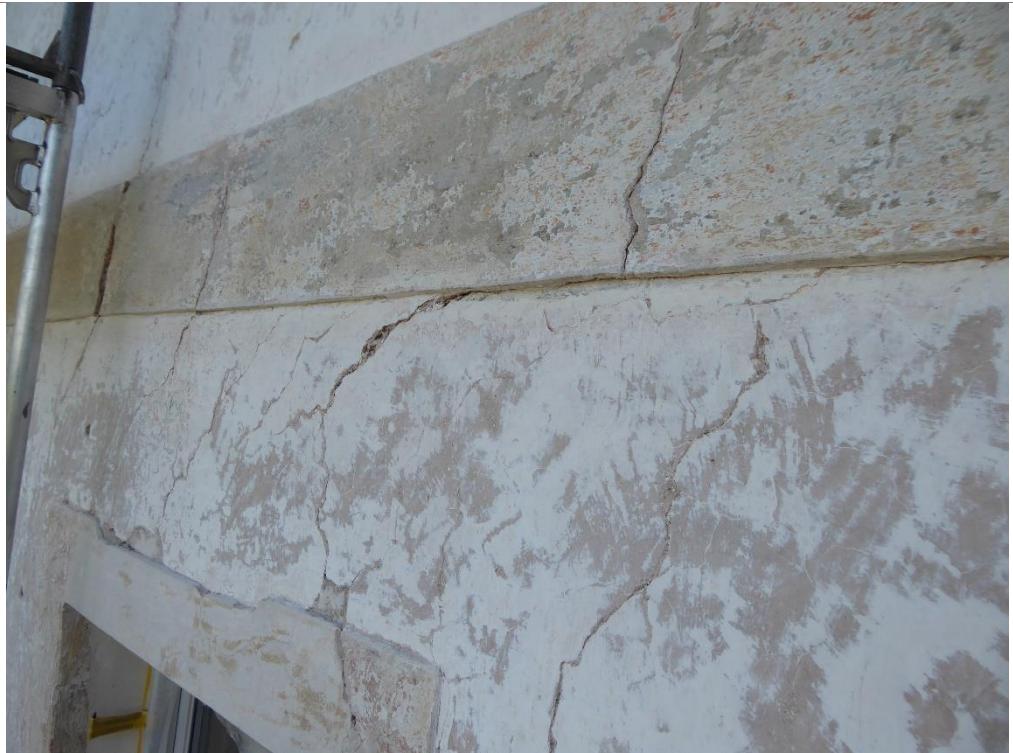
**Abb. 8**

*Beschreibung:* Aufnahme der freigelegten Oberfläche, gut erkennbar die Risse die sich durch die gesamte Fassade erstreckten.

Niveaugleiches, kantensauberer und texturangepasstes Schließen sämtlicher Fehlstellen und Risse am Putz mit einem Kalkmörtel (Sumpfkalk und Sand), dem ein natürlicher hydraulischer Kalk zugesetzt wurde. Diese dreiteilige Mischung bestand zu je einem Teil aus: I. Sumpfkalk (Altmannsteiner), II. Sand 0, III. Röfix 380 Hydraulikalk-Feinabrieb; Die großflächigen Neuverputzungen wurden mit einer Kalkspachtel überzogen, um sie an die Oberflächentextur der älteren anzupassen. Als grober Unterputz bei den Fehlstellen wurde ein Mörtelgemisch aus Sand und natürlich hydraulischen Kalk (NHL5) verwendet.

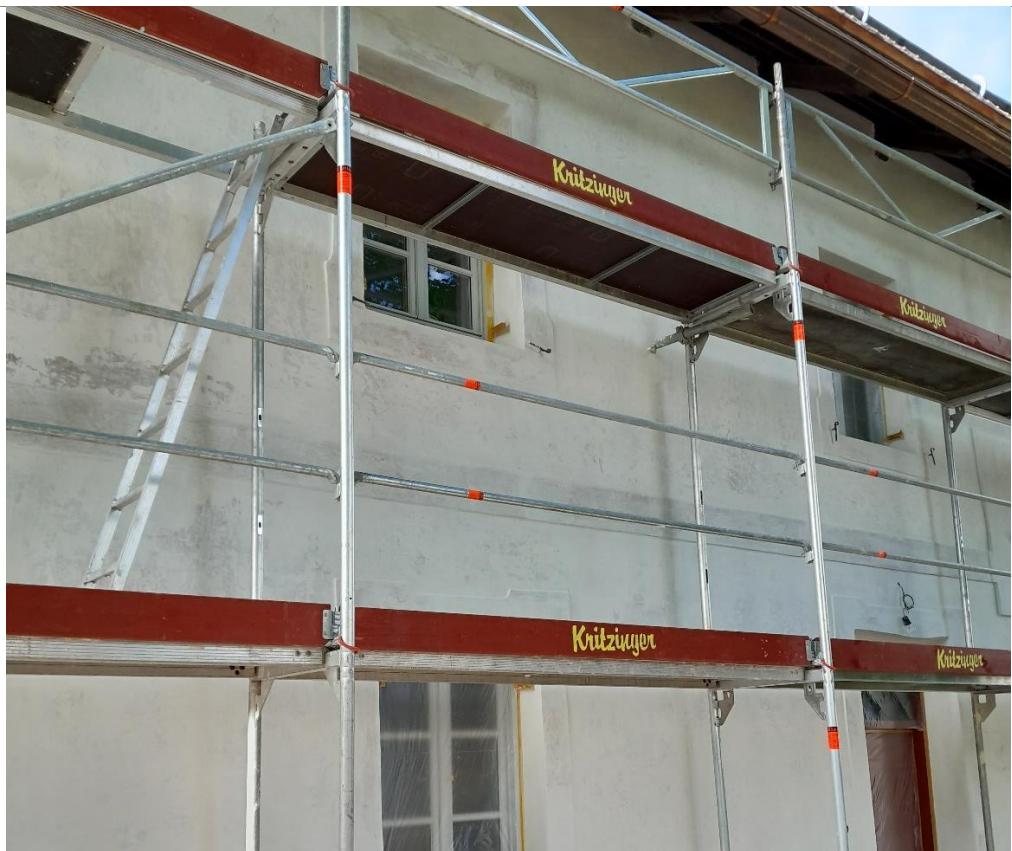
**Abb. 9**

*Beschreibung:* Aufnahme während der Flickarbeiten, sämtliche Fehlstellen und Risse am Putz wurden mit groben und feinem Kalkmörtel ausgebessert und der historischen Oberfläche genau nachgestellt.

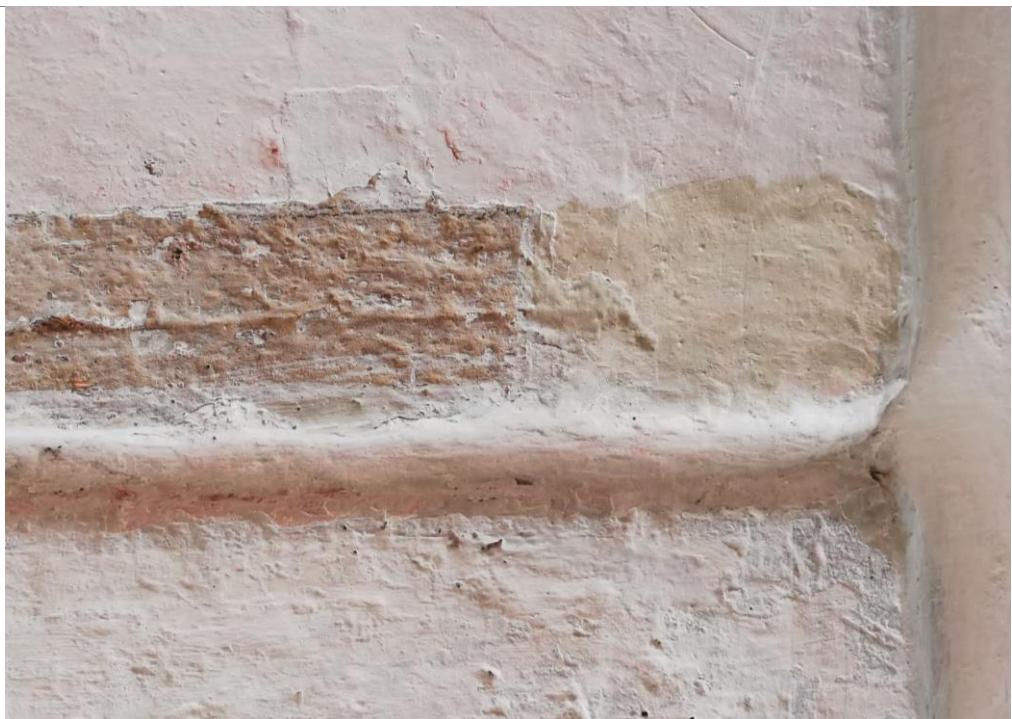
**Abb. 10**

*Beschreibung:* Aufnahme während der Retusche der Putzfaschen und Eckquader. Kalklasuren werden in mehrfachen Anstrichverfahren aufgetragen bis zum erreichen einer einheitlichen Oberfläche.

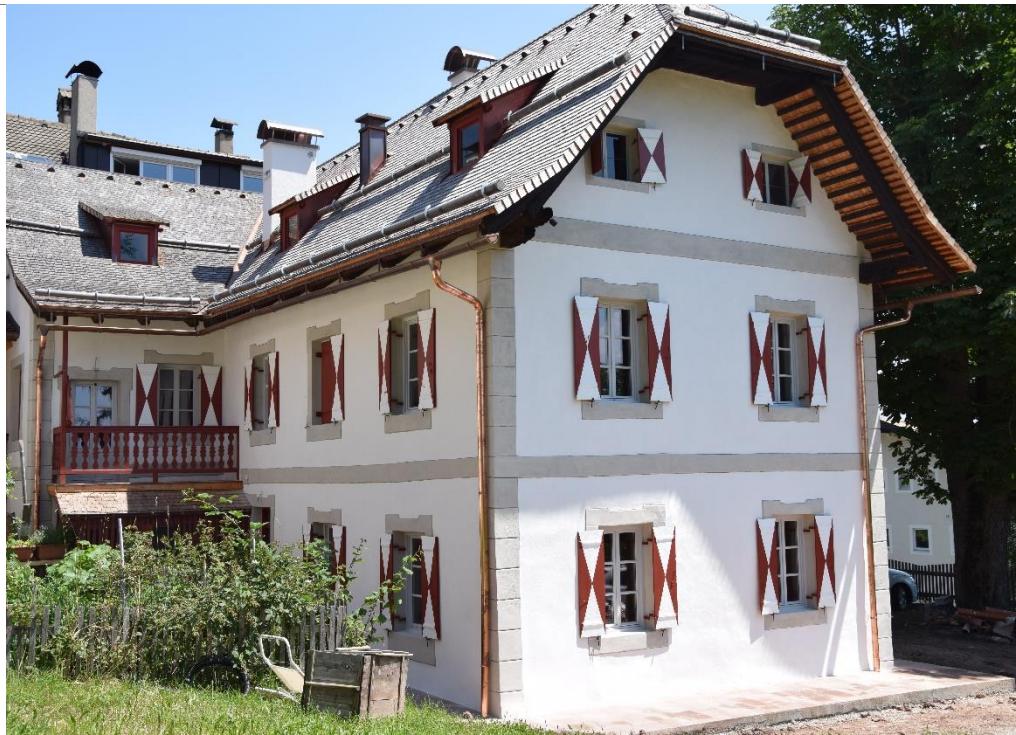
**Abb. 11**

*Beschreibung:* Aufnahme nach Abschluss der Restaurierungsarbeiten.

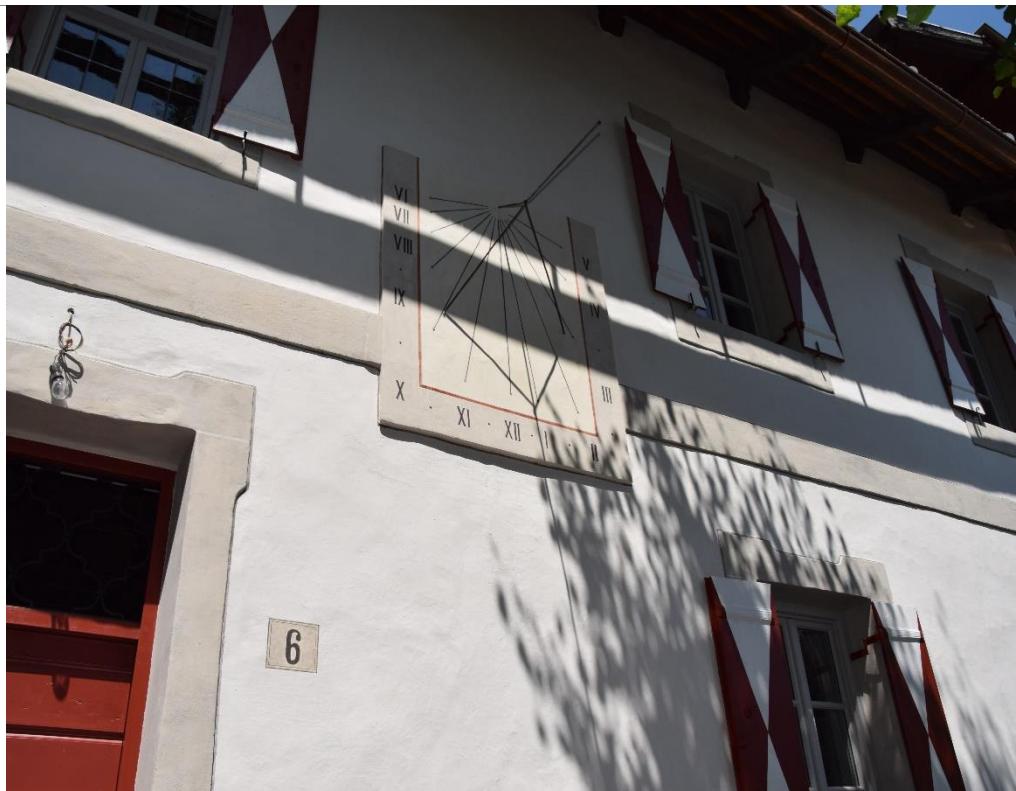
**Abb. 12**

*Beschreibung:* Aufnahme nach Abschluss der Restaurierungsarbeiten mit neu gestalteter Sonnenuhr.
