# Fenster in die Vergangenheit (6)

## Die Restaurierung der bemalten Decken

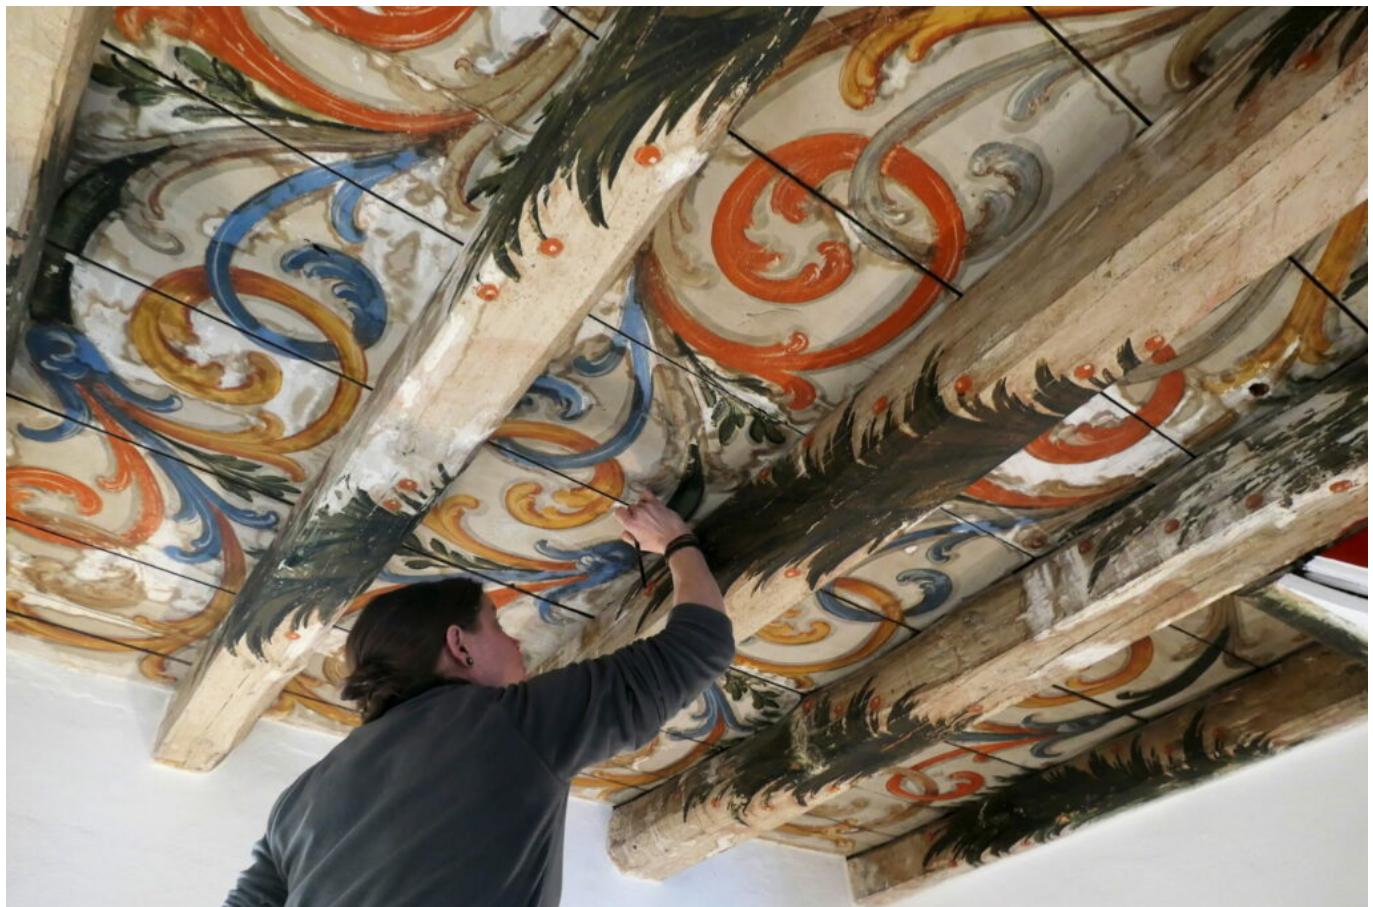
Abb. 1: Frau Karin Zigerle retuschiert kleine Fehlstellen.

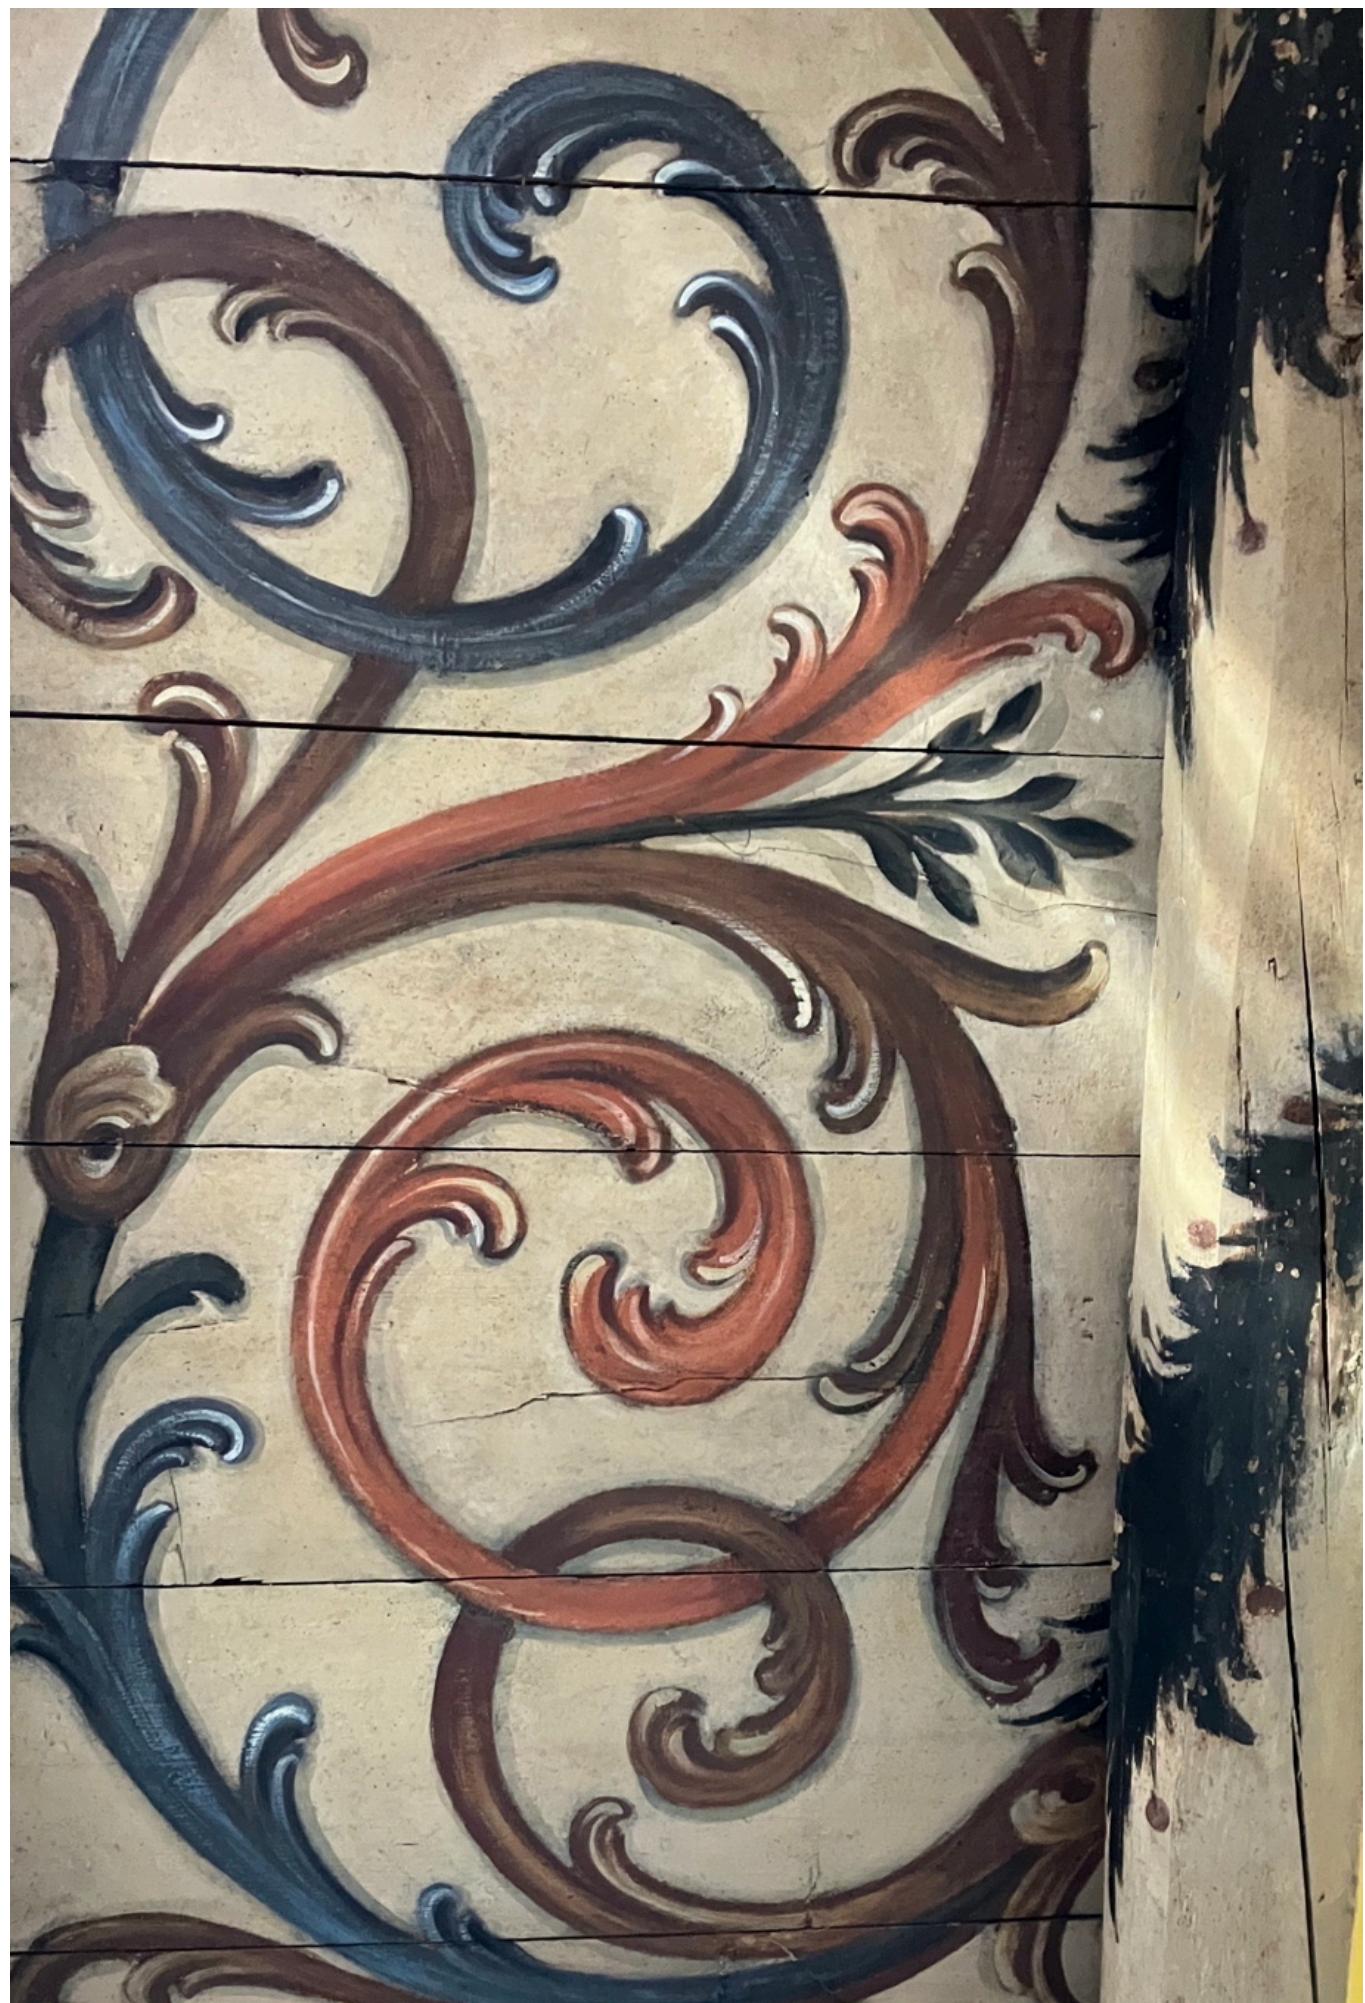
Am Gang hat sich die Nähe zu Küche mit ihrem früher offenen Herd sehr nachteilig ausgewirkt. Über die Jahre hat der Rauch die Bemalung mit Ruß so stark überzogen, dass sich die Deckenbemalung bei der Küchentüre uns total schwarz gezeigt hat. Überall, aber hauptsächlich im Erdgeschoss mit zunehmender Nähe zur Küche haben zudem unzählige kleine Fliegenschisse die Abbildungen verschmutzt. Die organische Basis der Farben hatte die Insekten angelockt.

*Abb. 3: Anfänglich glaubte niemand, dass dieses extrem verußte Teil noch zu retten sei. Das Ablösen der Schmutzschicht mit Hilfe eines speziellen Gels hat aber Wunder gewirkt.*

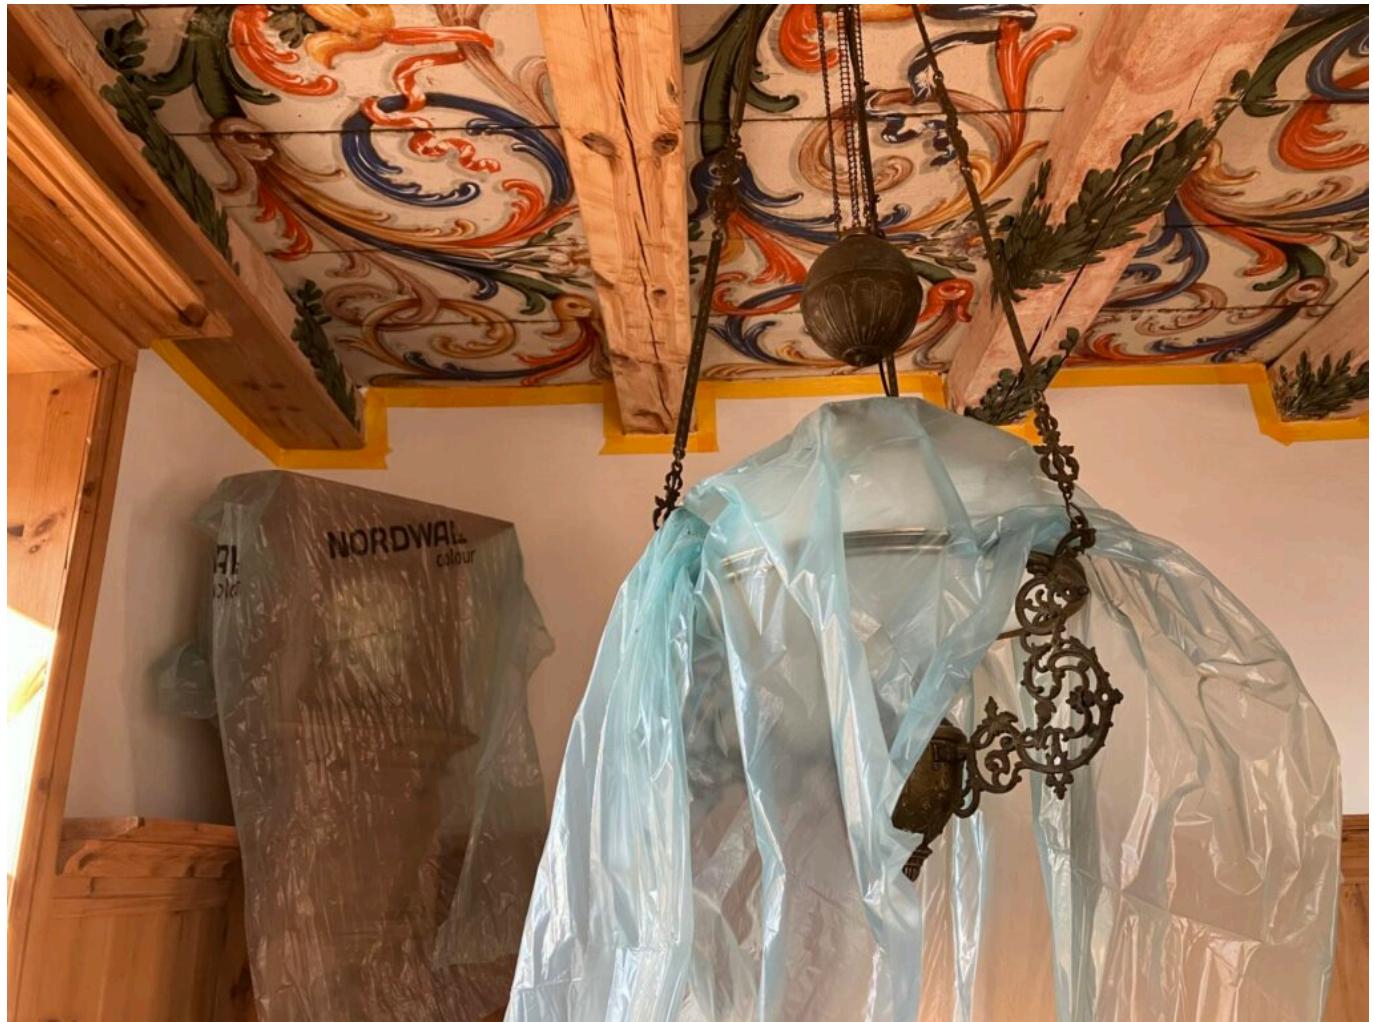
Abb. 6: Vorbeugend werden vor Beginn der eigentlichen Arbeiten die unverrückbaren Gegenstände abgedeckt. Wir befinden uns in der vorderen Stube. Links oben sieht man die Balken, die abgehobelt wurden als der Einbau der unteren Decke anstand.
