Covergirl ist unsere Villa Kinsele nicht geworden, aber...

Category: Renovierung

Das neue alte Gesicht

Die “Terlen”, das dritte Wunder am Dachboden

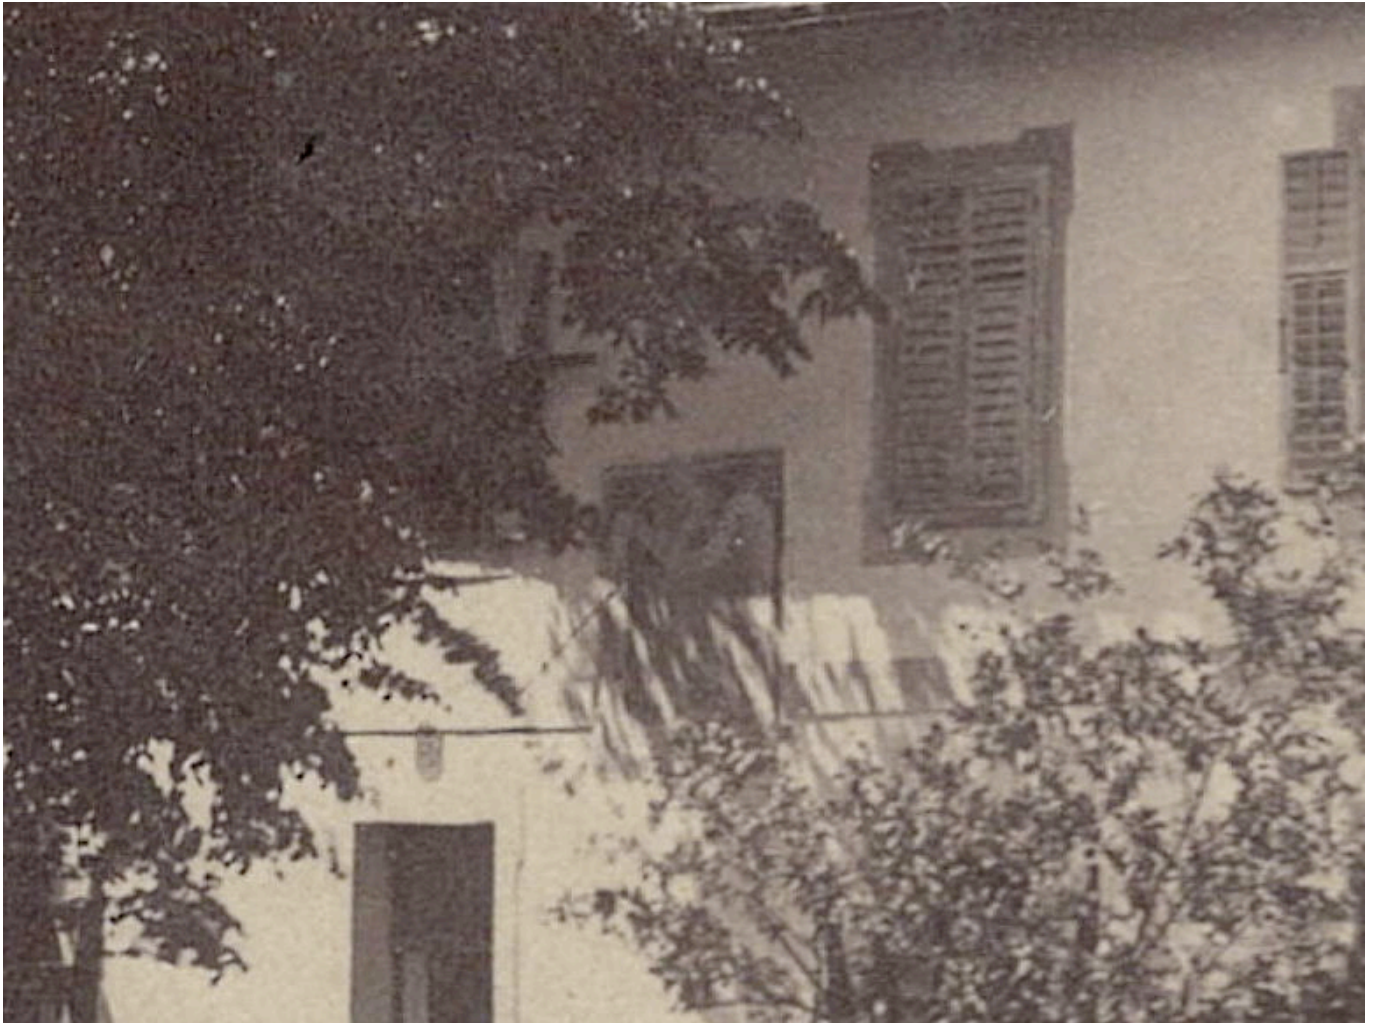
Vergrößerter Ausschnitt aus einem Foto um 1890.

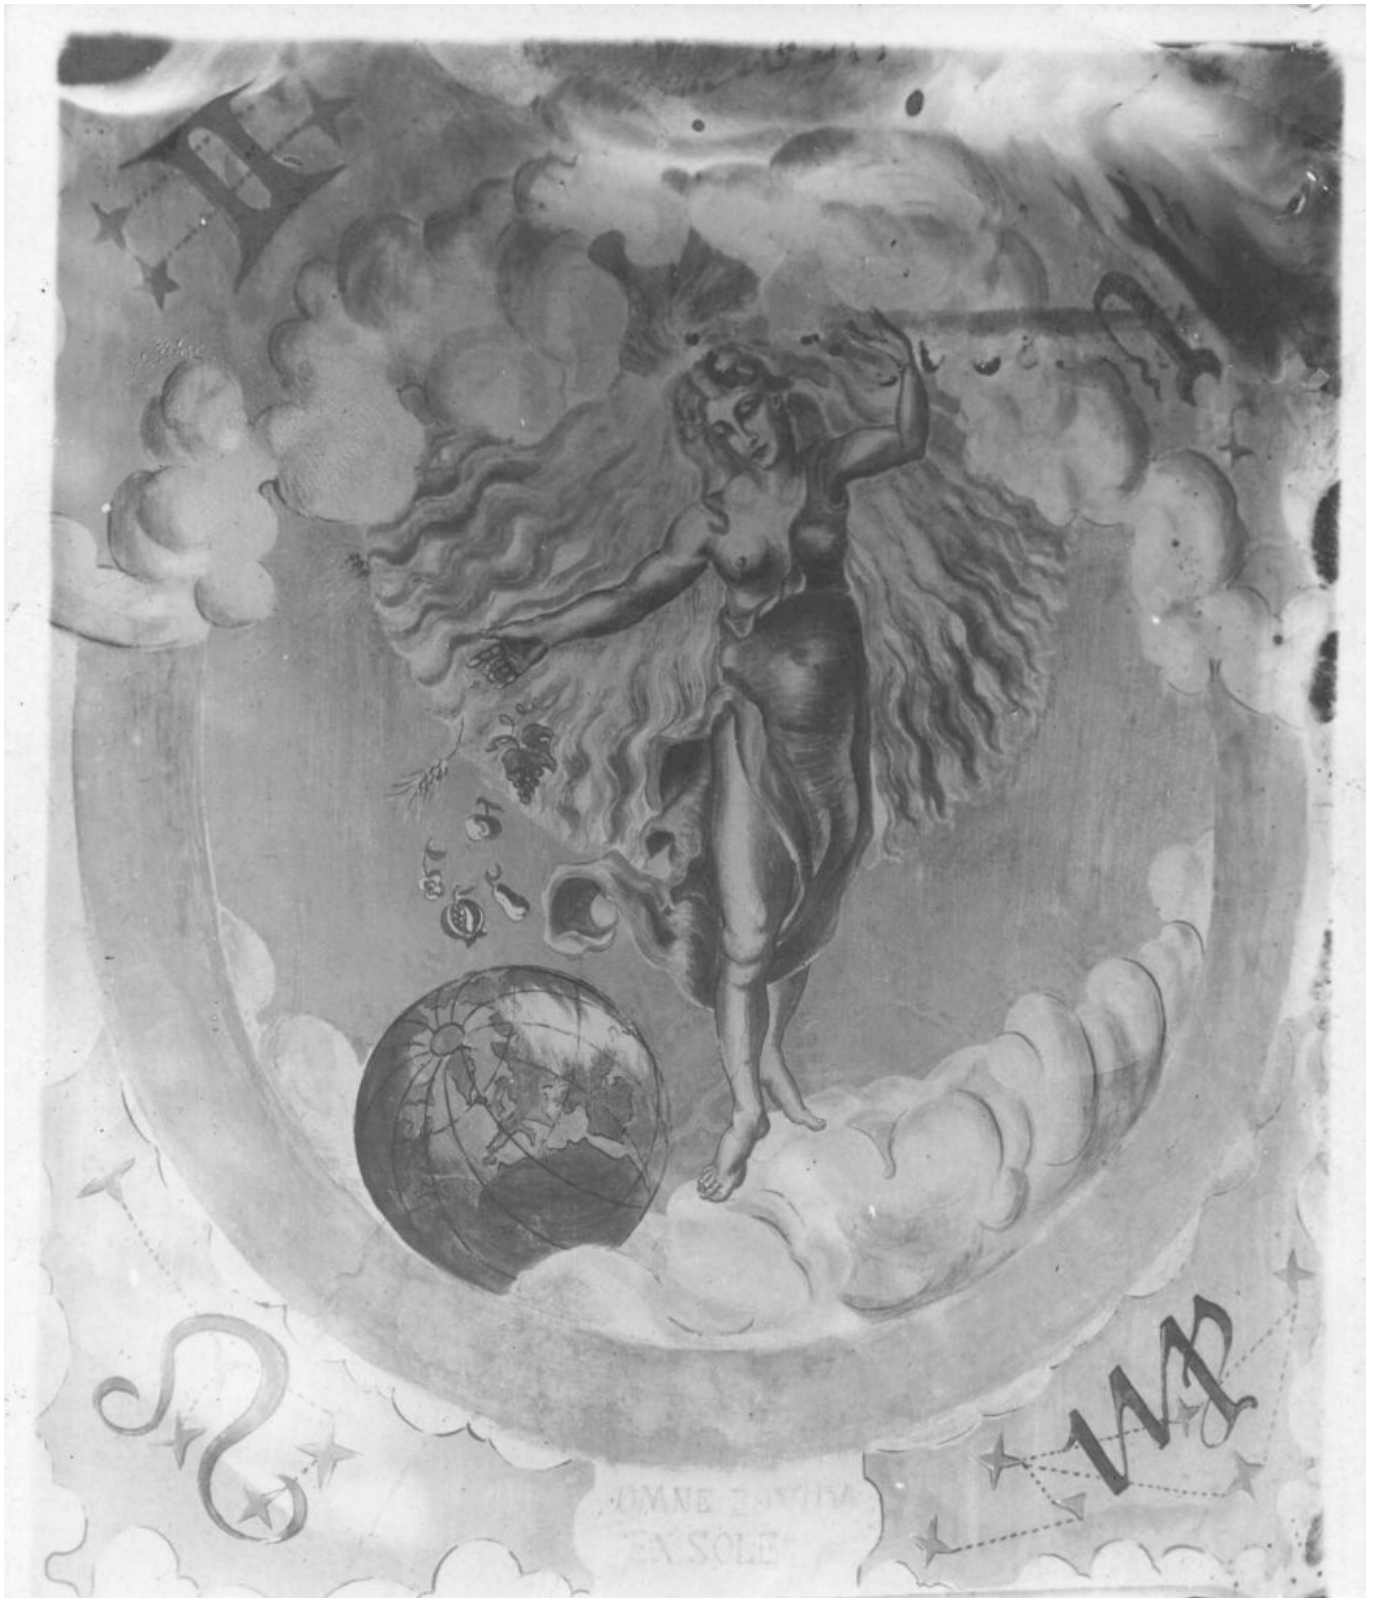
Doch was ist von dieser Sonnenuhr geblieben? Leider nur mehr ein paar unvollständige bzw. unscharfe Fotos. Um 1890 dürfte sie noch in gutem Zustand gewesen sein, siehe Foto oben. Als etwas später kann man das zweite hier dargestellte Bild datieren, es stellt den mittleren Teil der Sonnenuhr dar, sie scheint noch gut erhalten gewesen zu sein. Es zeigt die Sonne als Frau mit Strahlenkranz, welche der Erde Früchte schenkt. An den vier Ecken sind Sternbilder sichtbar. Die Schrift am unteren Ende – *Omne Bonum Ex Sole* – bedeutet auf deutsch so viel wie "Alles Gute kommt von der Sonne".

Mittlerer Teil der Sonnenuhr, geschätzt um 1910.

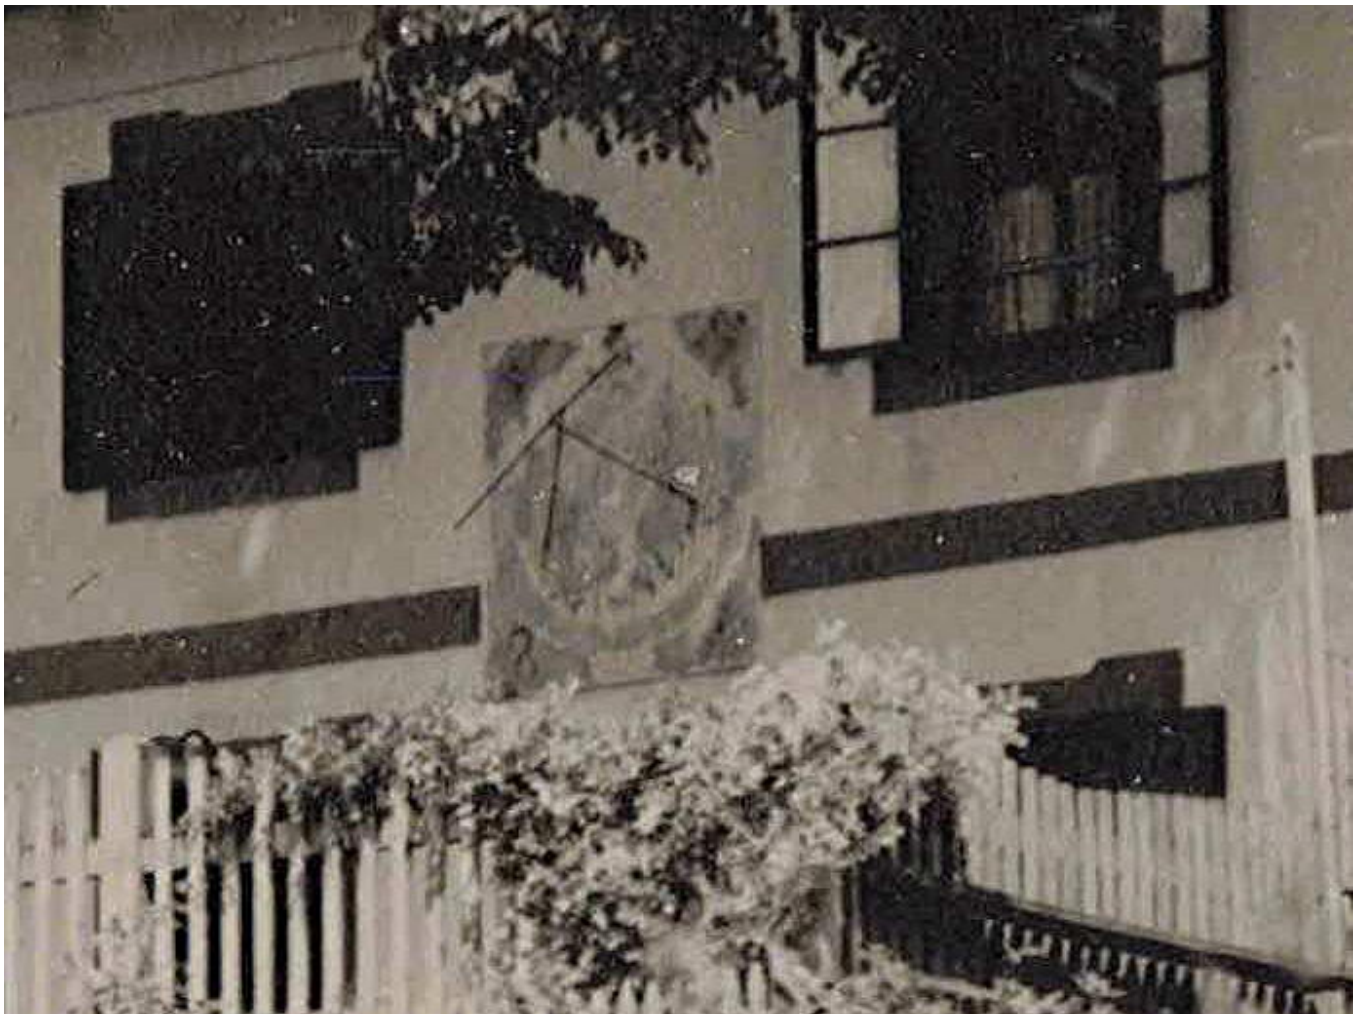
Vergrößerter Ausschnitt aus einem Foto um 1960.

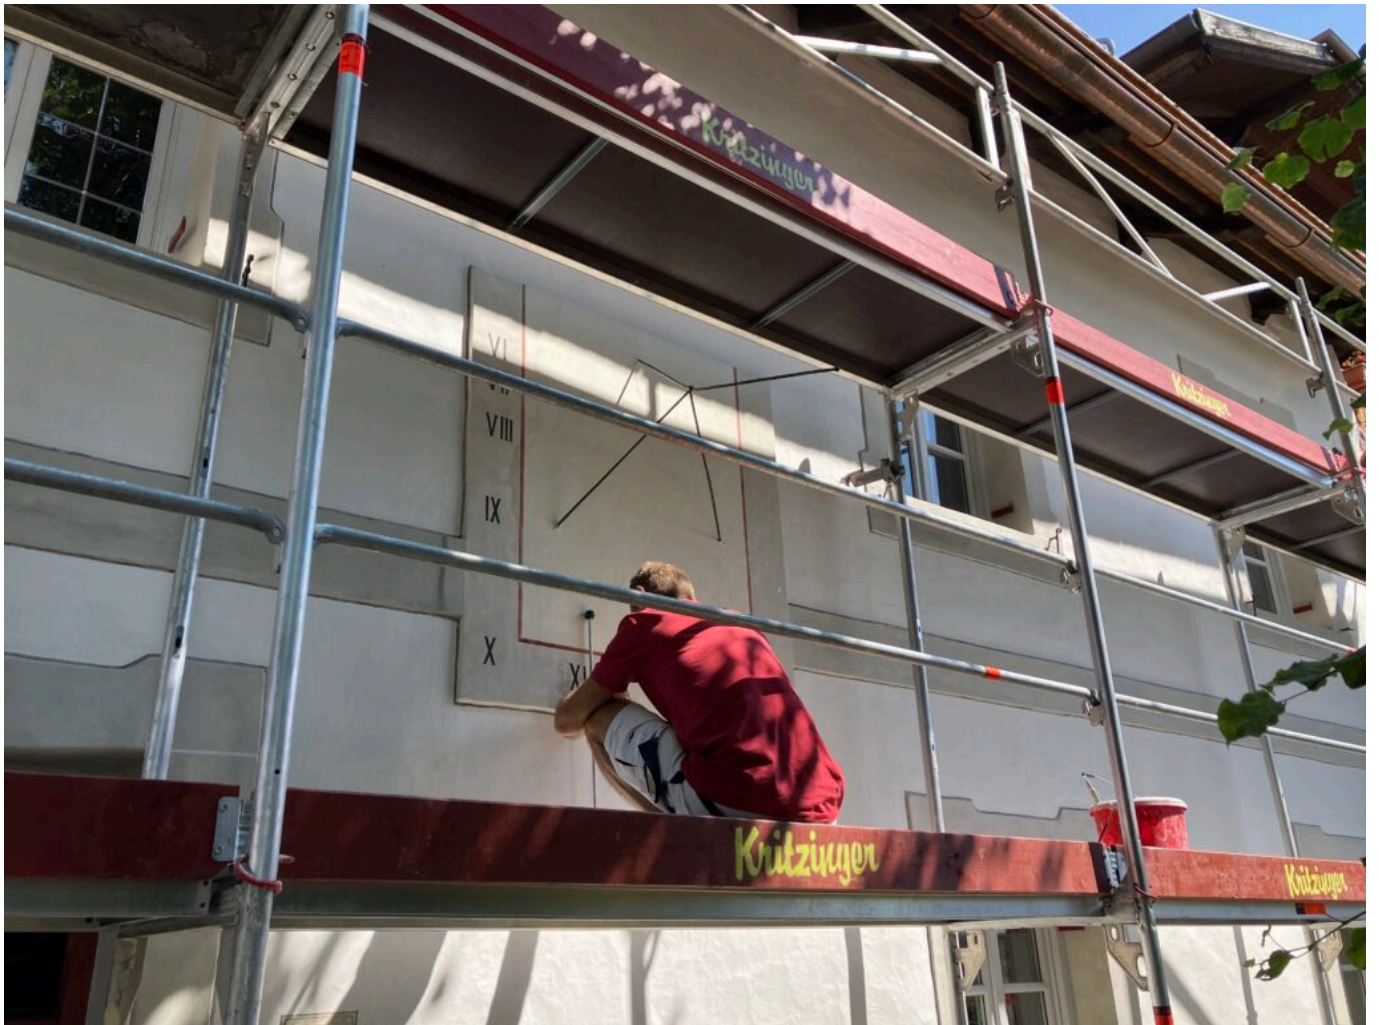
Zur Zeit des Umbaus 1970 – so erinnere ich mich jedenfalls an die Aussagen meiner Mutter – soll die Sonnenuhr schon in einem erbärmlichen Zustand gewesen sein und die Arbeiten am Haus sollen deren Zustand dermaßen verschlimmert haben, dass eine Renovierung unmöglich war oder keinen Sinn ergeben hätte. Deshalb wurde die Fläche einfach nur weiß gehalten, einzig das Gestänge blieb von der Sonnenuhr übrig.

Natürlich haben wir im Laufe der farblichen Fassadenerneuerung nachschauen lassen, ob sich unter den Farbschichten die alte Sonnenuhr verbirgt, die Suche blieb aber eigenartigerweise komplett erfolglos. Auf diese Art der Zeitmessung wollten wir doch nicht verzichten, das Gestänge ist ja auch über die Jahre erhalten geblieben, weswegen in Absprache mit dem Denkmalamt das Team des Alois Langartner eine ganz einfach gestaltete Uhr malte. In diesem Sinn sollten wir uns den bekannten Satz zu Herzen nehmen: "Mach es wie die Sonnenuhr, zähl die heiteren Stunden nur."

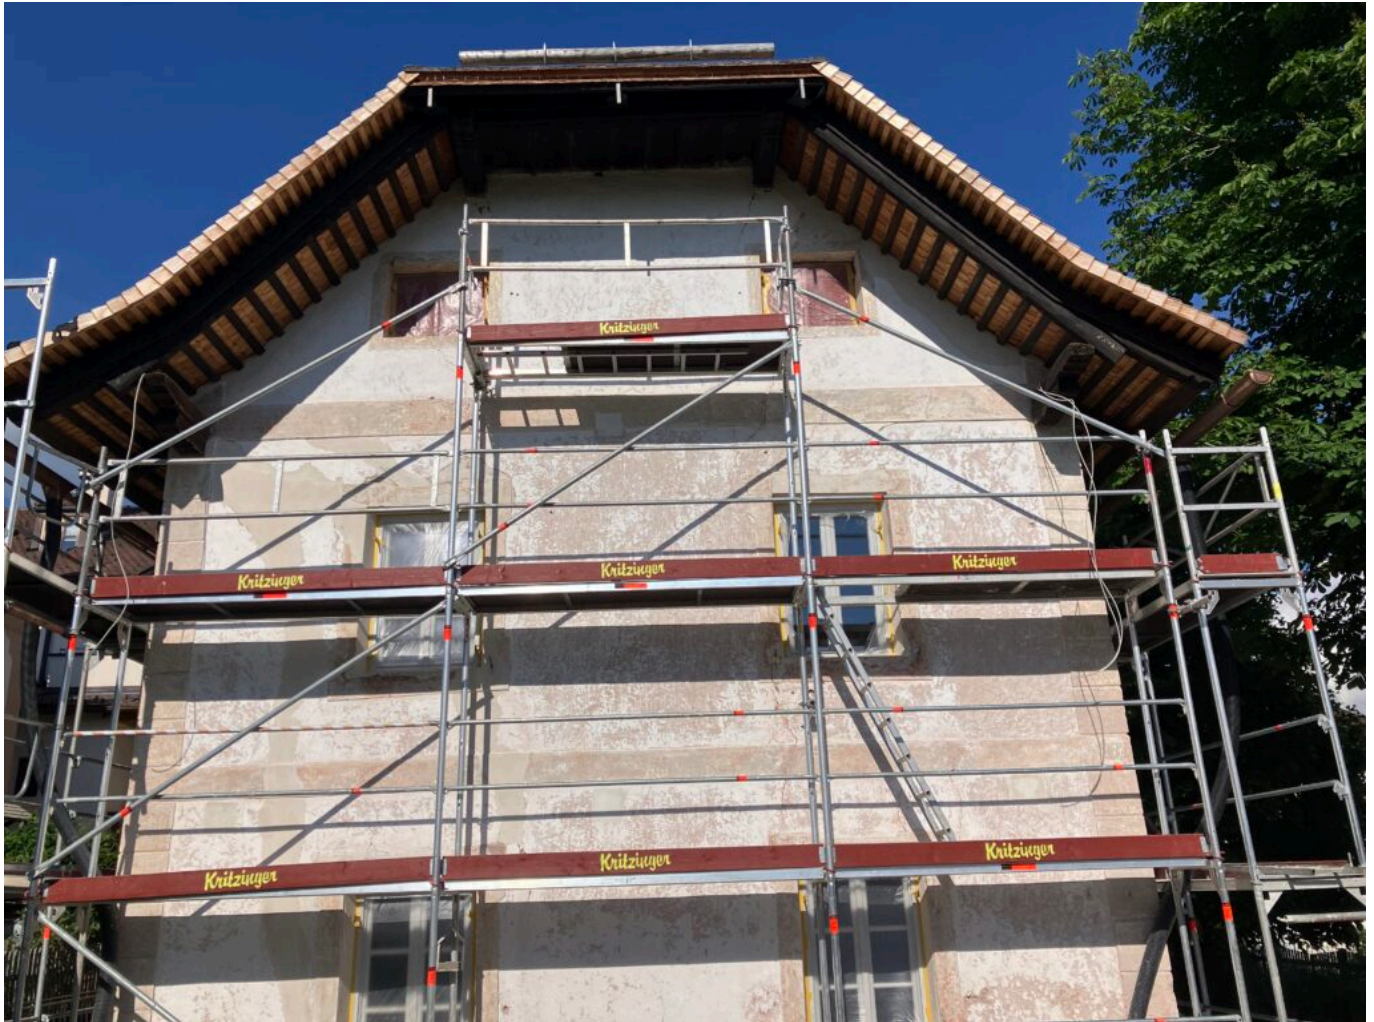
Die Hauptarbeit war – für mich unerwartet – die Fassade von den in den letzten Jahrzehnten aufgetragenen Schichten, bestehend vornehmlich aus den einfach anzubringenden aber wegen ihrer Luftundurchlässigkeit den Putz gefährdenden Dispersionsfarben der letzten Jahrzehnte, schonend zu befreien. Gleichzeitig wurden die das Gebäude umspannenden Bänder und die Fatschen der Fenster auf alte Farbschichten untersucht. Recht eindeutig, durch die Gebietsverantwortliche des Denkmalamtes Marlies Tschisner bestätigt, stieß man auf einen für die Zeit typischen Grauton. Bestärkt wurden dies Funde durch die Deckenbemalung, welche den Hausbeschützer Hl. Donatus und das Gebäude selbst in frühester

Zeit darstellt, die Farbgebung ist nämlich die gleiche.

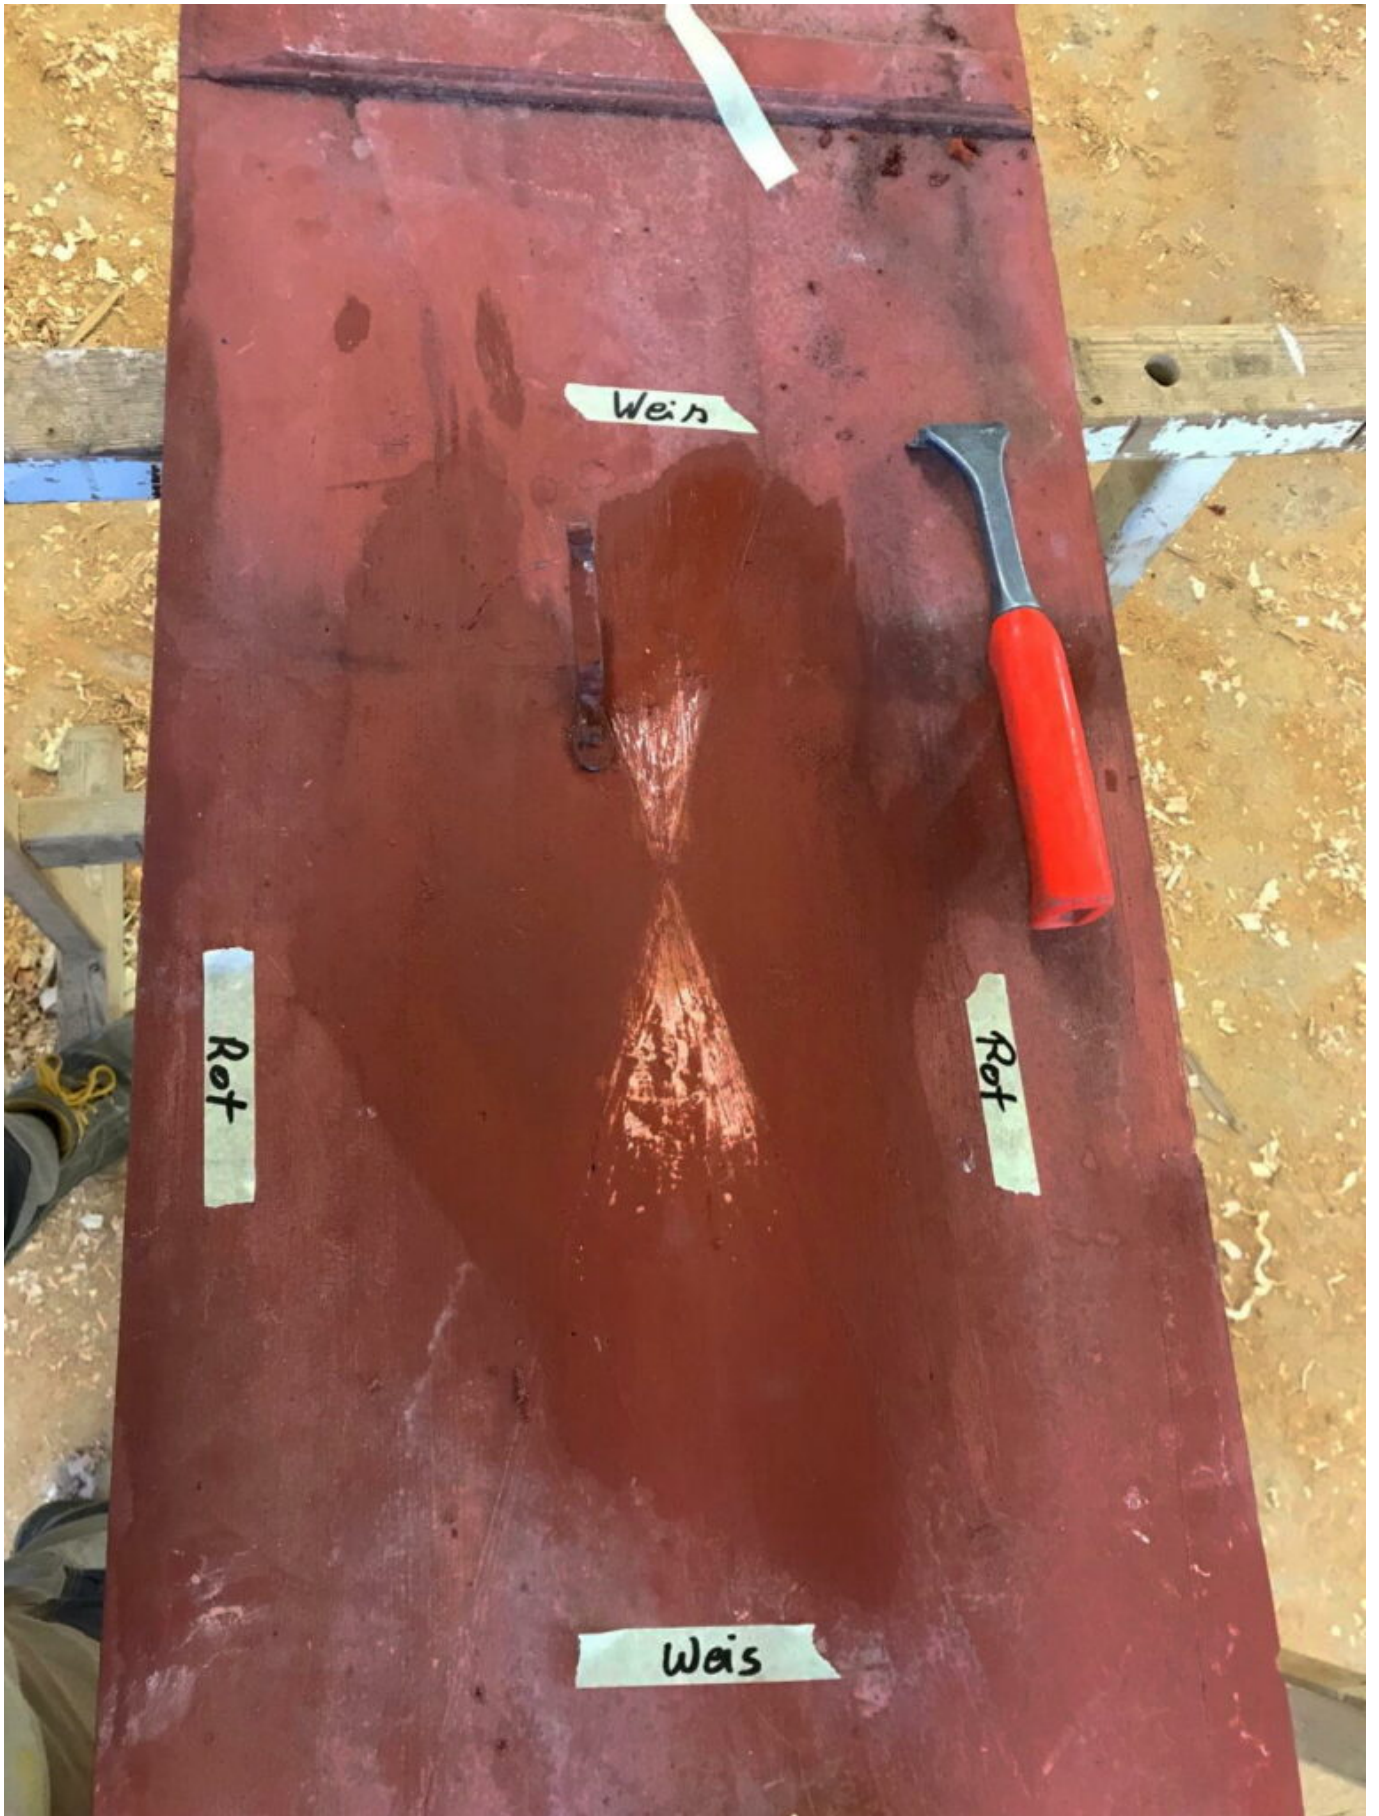
Foto: Walter Alber.

Nur ein Paar Terlen, wie die Fensterbalken bzw. Fensterläden bei uns genannt werden, haben gefehlt, alle anderen haben am Dachboden über 50 Jahre auf die Wiederverwendung geharrt. Welch ein Glück, auf diesen Bestand wieder zurückgreifen zu können! Sie waren zudem fast alle noch recht gut erhalten, aber wider Erwarten beidseitig rot. Auf den ältesten Fotografien sind sie noch nach lokalem Muster weiß und rot gestrichen, auf einer Abbildung, welche aus den 50ern stammen dürften,

sind sie nur mehr einfärbig. Die Tischler Walter und Max Alber haben etwas Farbe entfernt und die Originabemalung wieder entdeckt. Dieses Muster dient uns als weitere Vorlage.

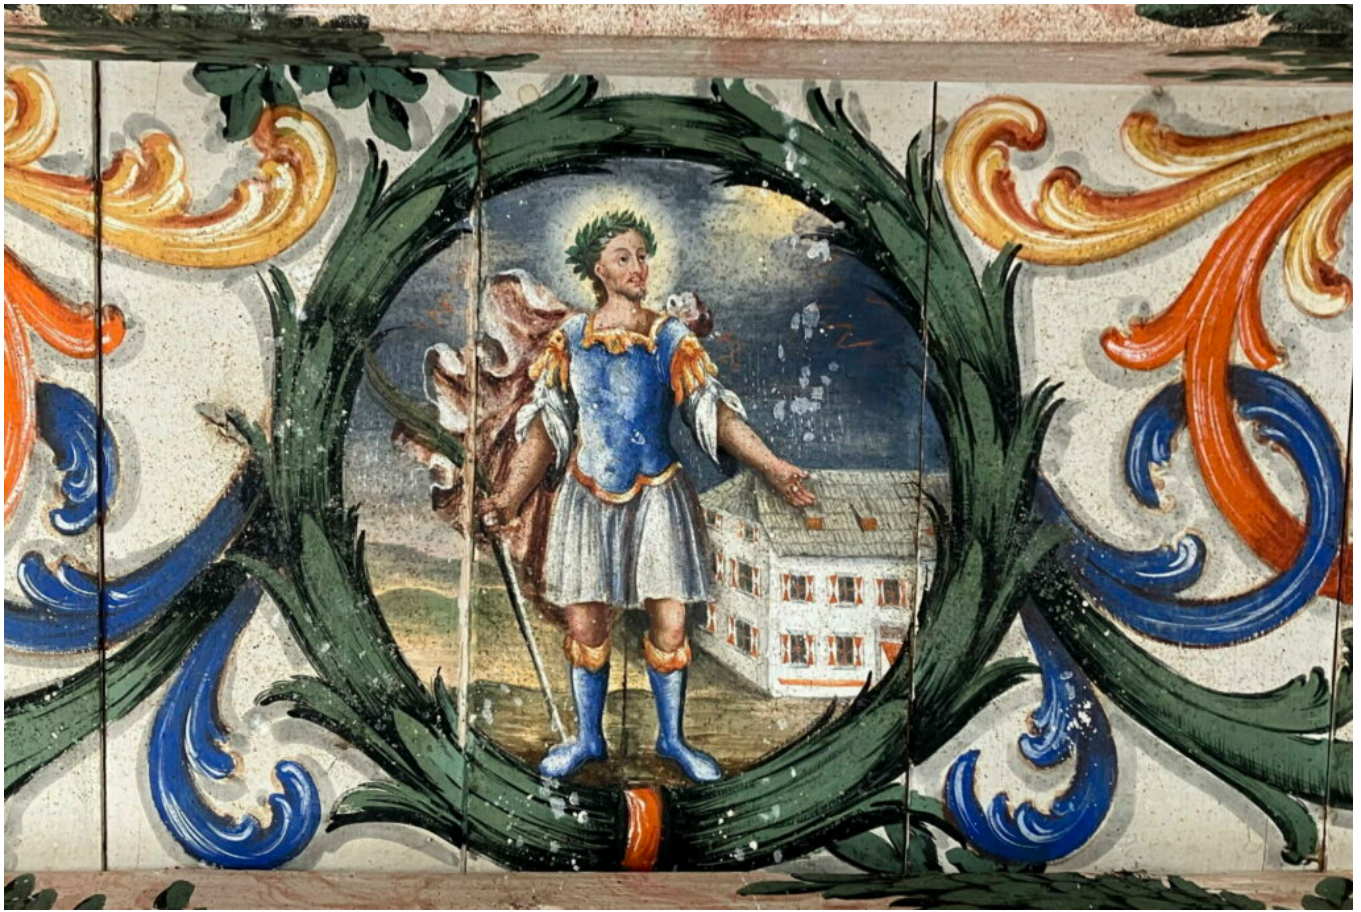
Auch in dieser ältesten vorhanden Abbildung des Hauses zeigen die Fensterläden das typische Muster, nur umgekehrt.

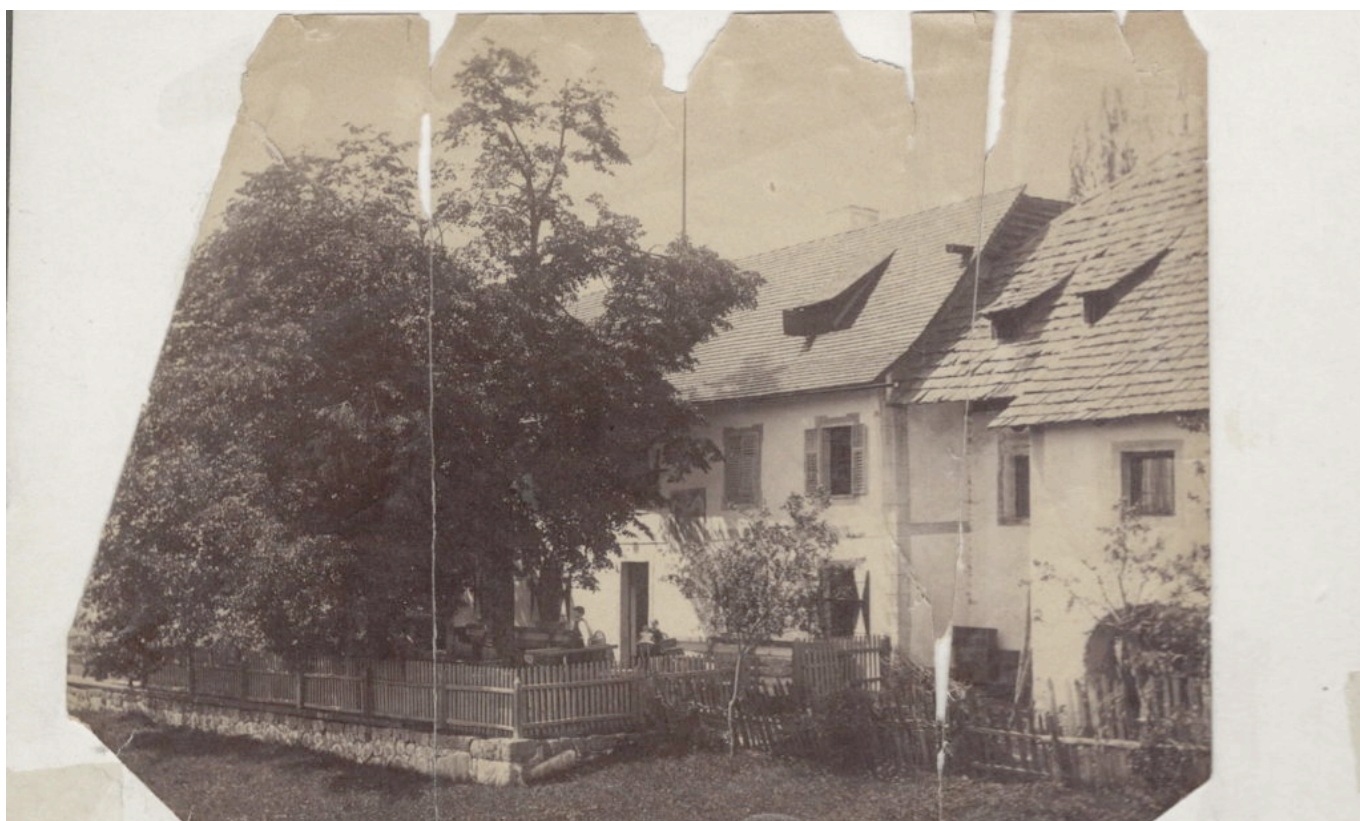
Zwischenzeitlich, das Foto wurde 1900 gemacht, wurden die Terlen der

oberen Stube durch in die Mode gekommenen, ausgefeilteren Jalousien ersetzt. Rechts übrigens der Kern des Ensembles, das Wohngebäude des Oberhofers.

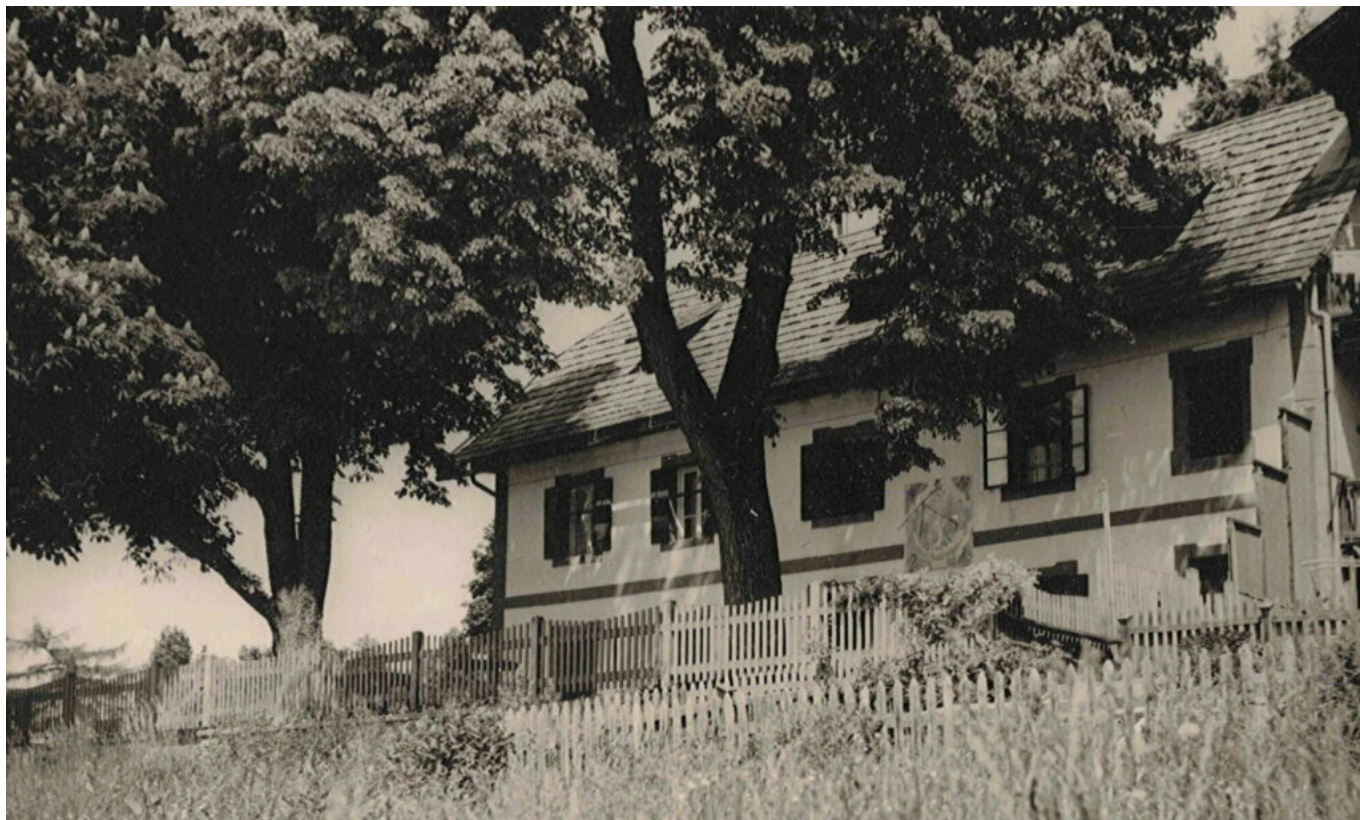
Das Haus in den 1950er Jahren, die Terlen sind nur mehr einfärbig, wahrscheinlich aus Kostengründen. In diesem Zustand wurden sie 1970 ausgehoben und im Dachboden verstaut.

Nach Wochen des geduldigen Restaurierens und des sorgsam, die Maserung des Holzes bewahrenden Streichens – nicht Spritzens! – konnten die Terlen wieder, wenn auch nur für ein paar Tage, probeweise eingehängt werden. Jetzt kann man sich recht gut vorstellen, wie das Haus am Ende aussehen wird. Um sie nicht bei der Restaurierung der Fassade einer fast sicheren Verschmutzung auszusetzen, wurden sie zwischenzeitlich wieder ausgehängt und am Dachboden deponiert. Dort werden sie aber hoffentlich nur ein paar Wochen verbleiben, nicht mehr 50 Jahre!

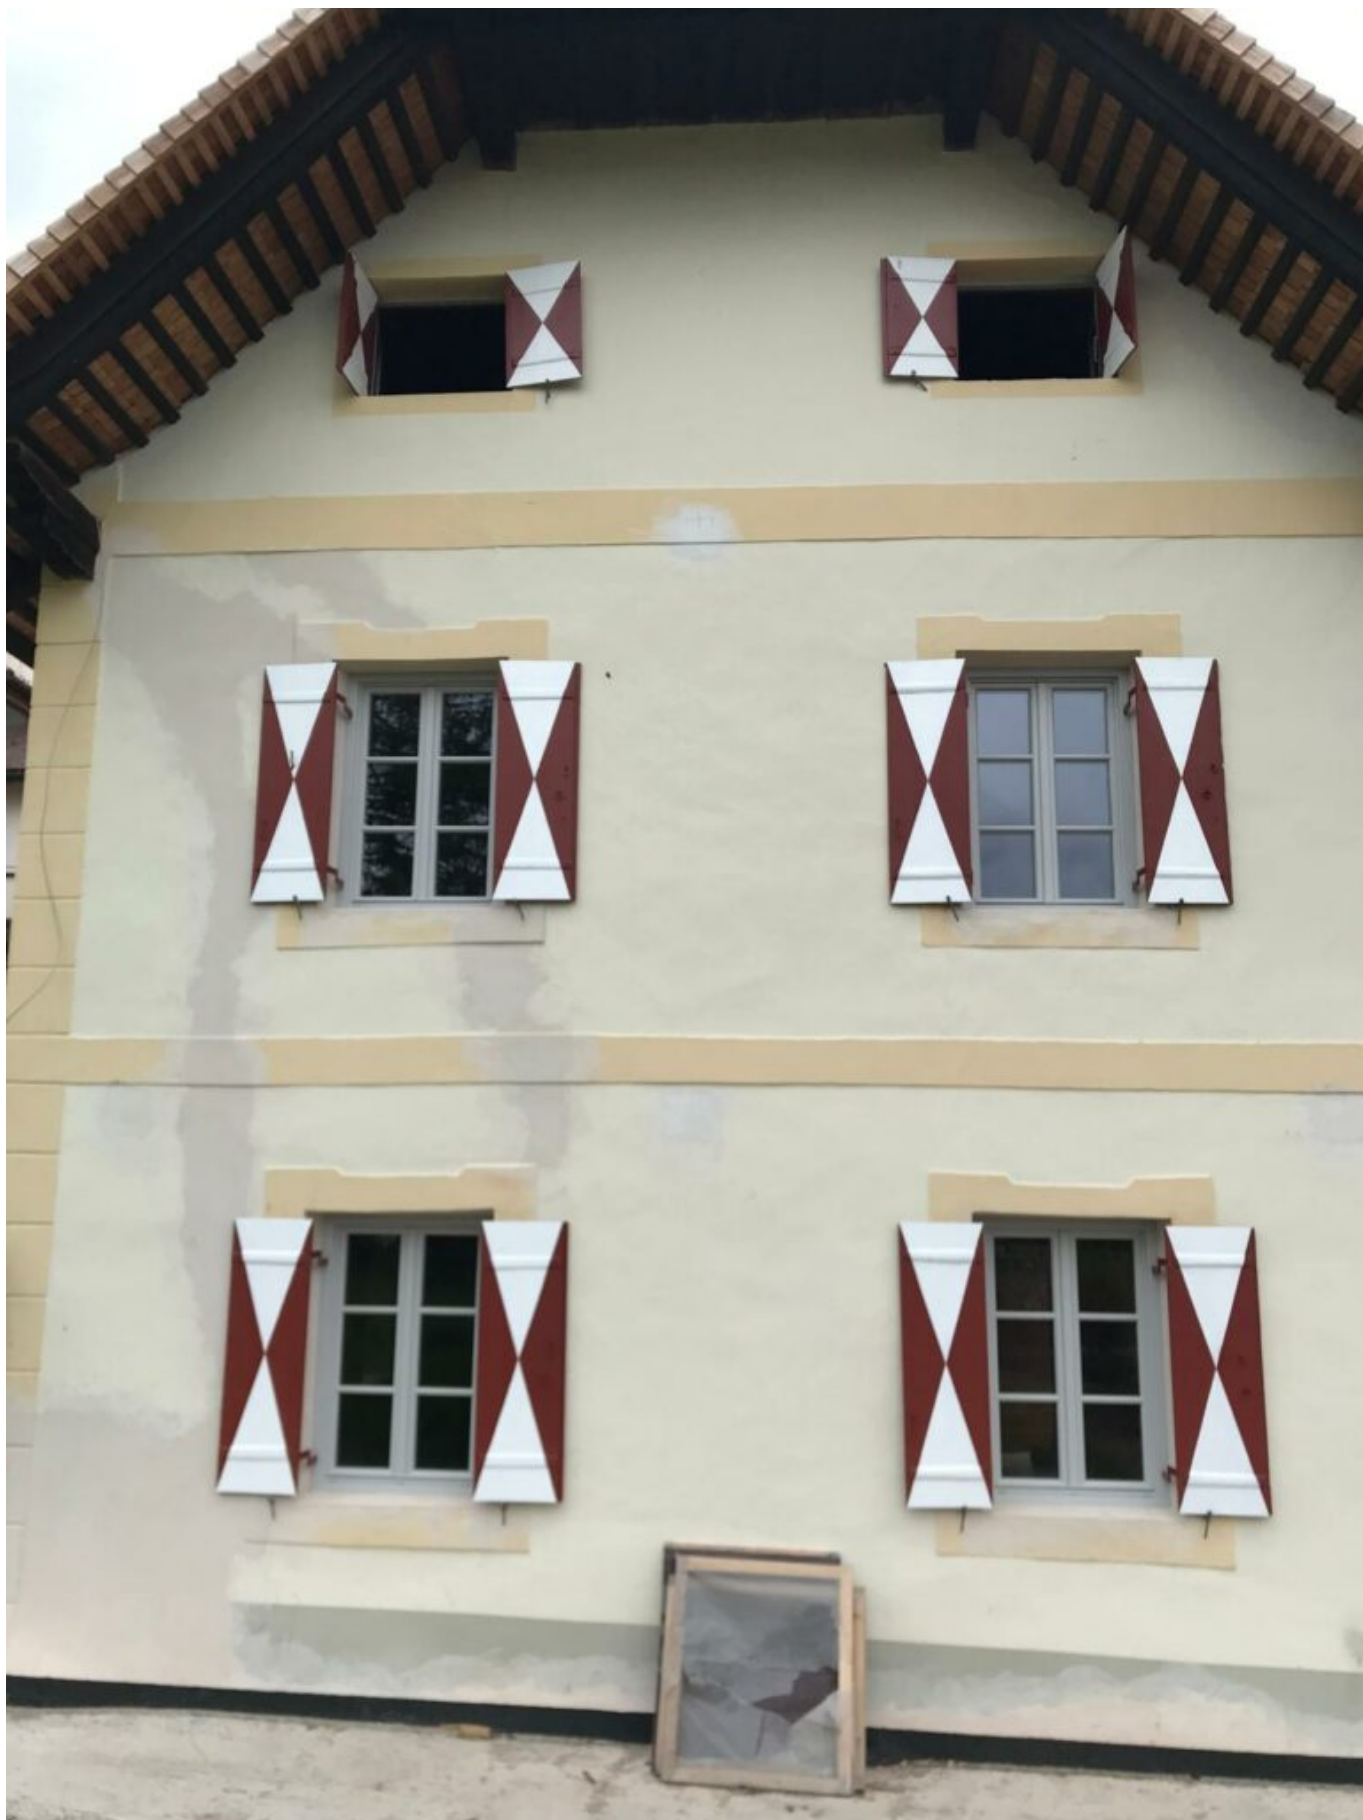
Die Westfassade (Foto: Walter Alber).

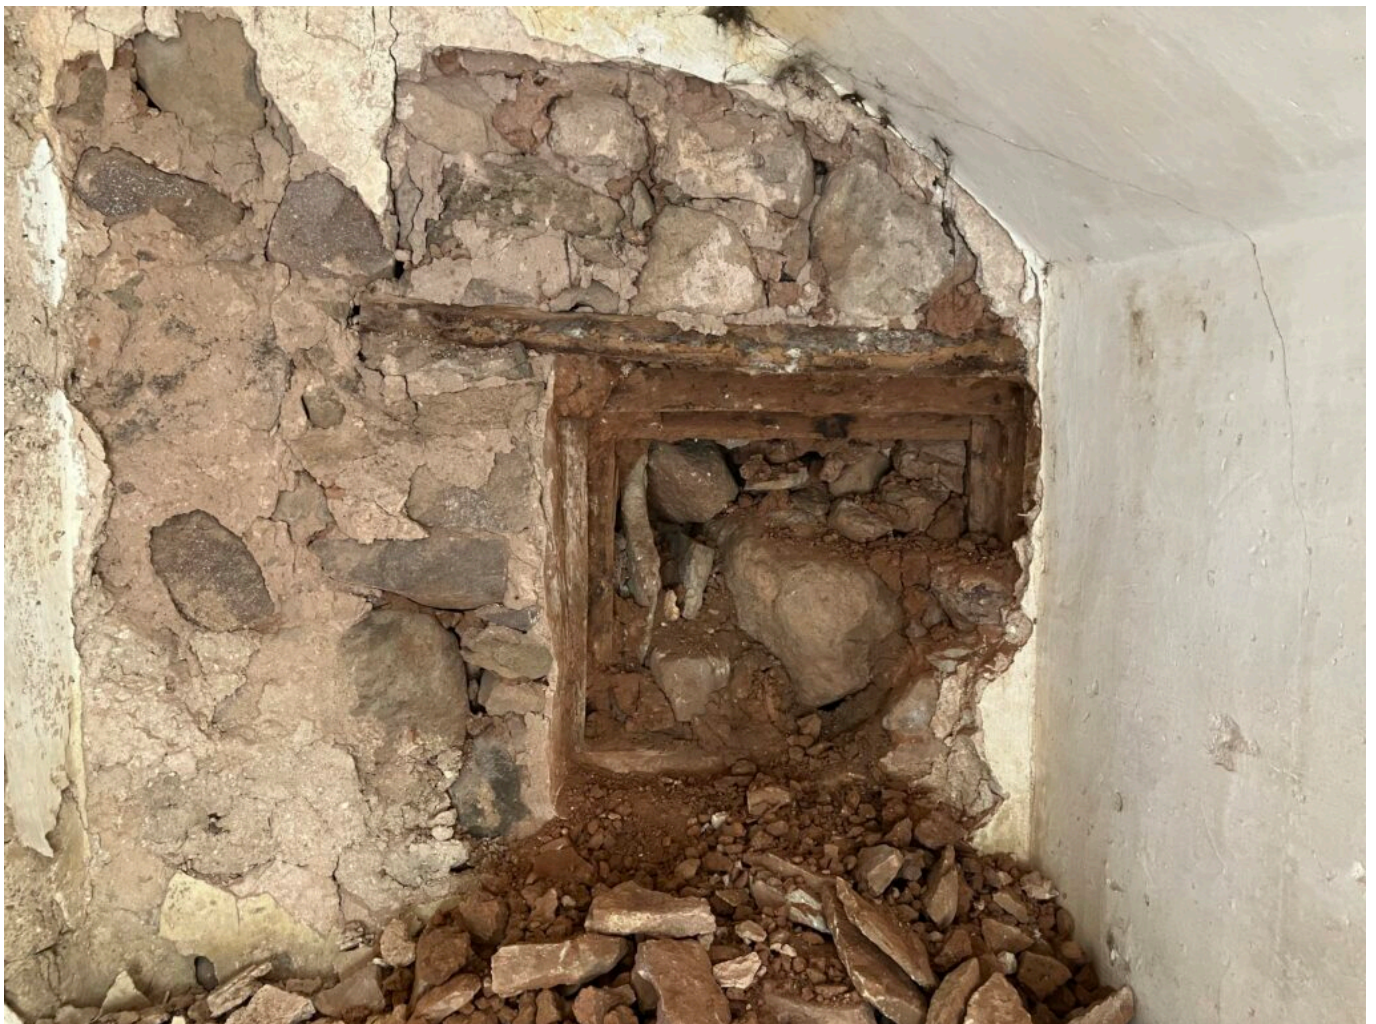
Das zugemauerte Fenster unter der Stiege (1).

Was begründet diese Hypothese? Als der Wandschrank unter der Stiege für die Restaurierung ausgebaut wurde, kam unerwartet ein zugemauertes Fenster, auf dem Grundriss "1", zutage. Diese Mauer begrenzte also ursprünglich das Gebäude nach Außen. Warum die Küchentüre (2) über eine Oberlichte verfügt, war uns auch ein Rätsel. Das Ablösen der Farbanstriche darauf war dann aber aufschlussreich: man konnte jetzt ehemalige Aussparungen an den horizontalen Teilen des Rahmens erkennen. Da waren Eisengitter befestigt, das war einmal Teil einer Außentür!

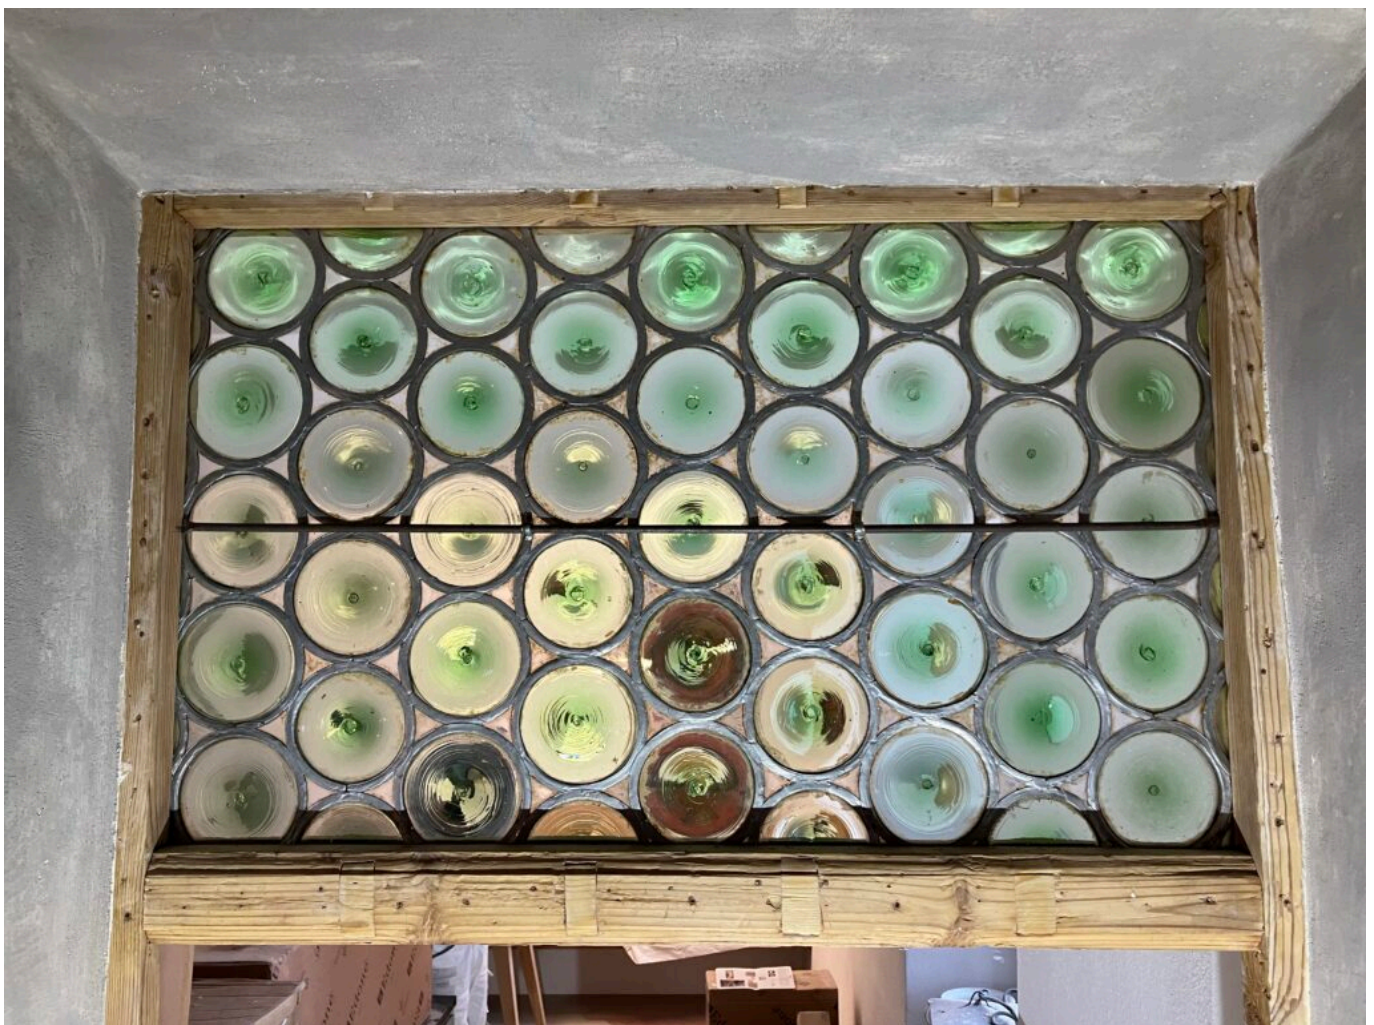
Am oberen und unteren Rahmen der Oberlichte kann man die Stellen erkennen, an denen die Eisengitter befestigt waren (2). An dieser Stelle war einmal eine Haustüre.

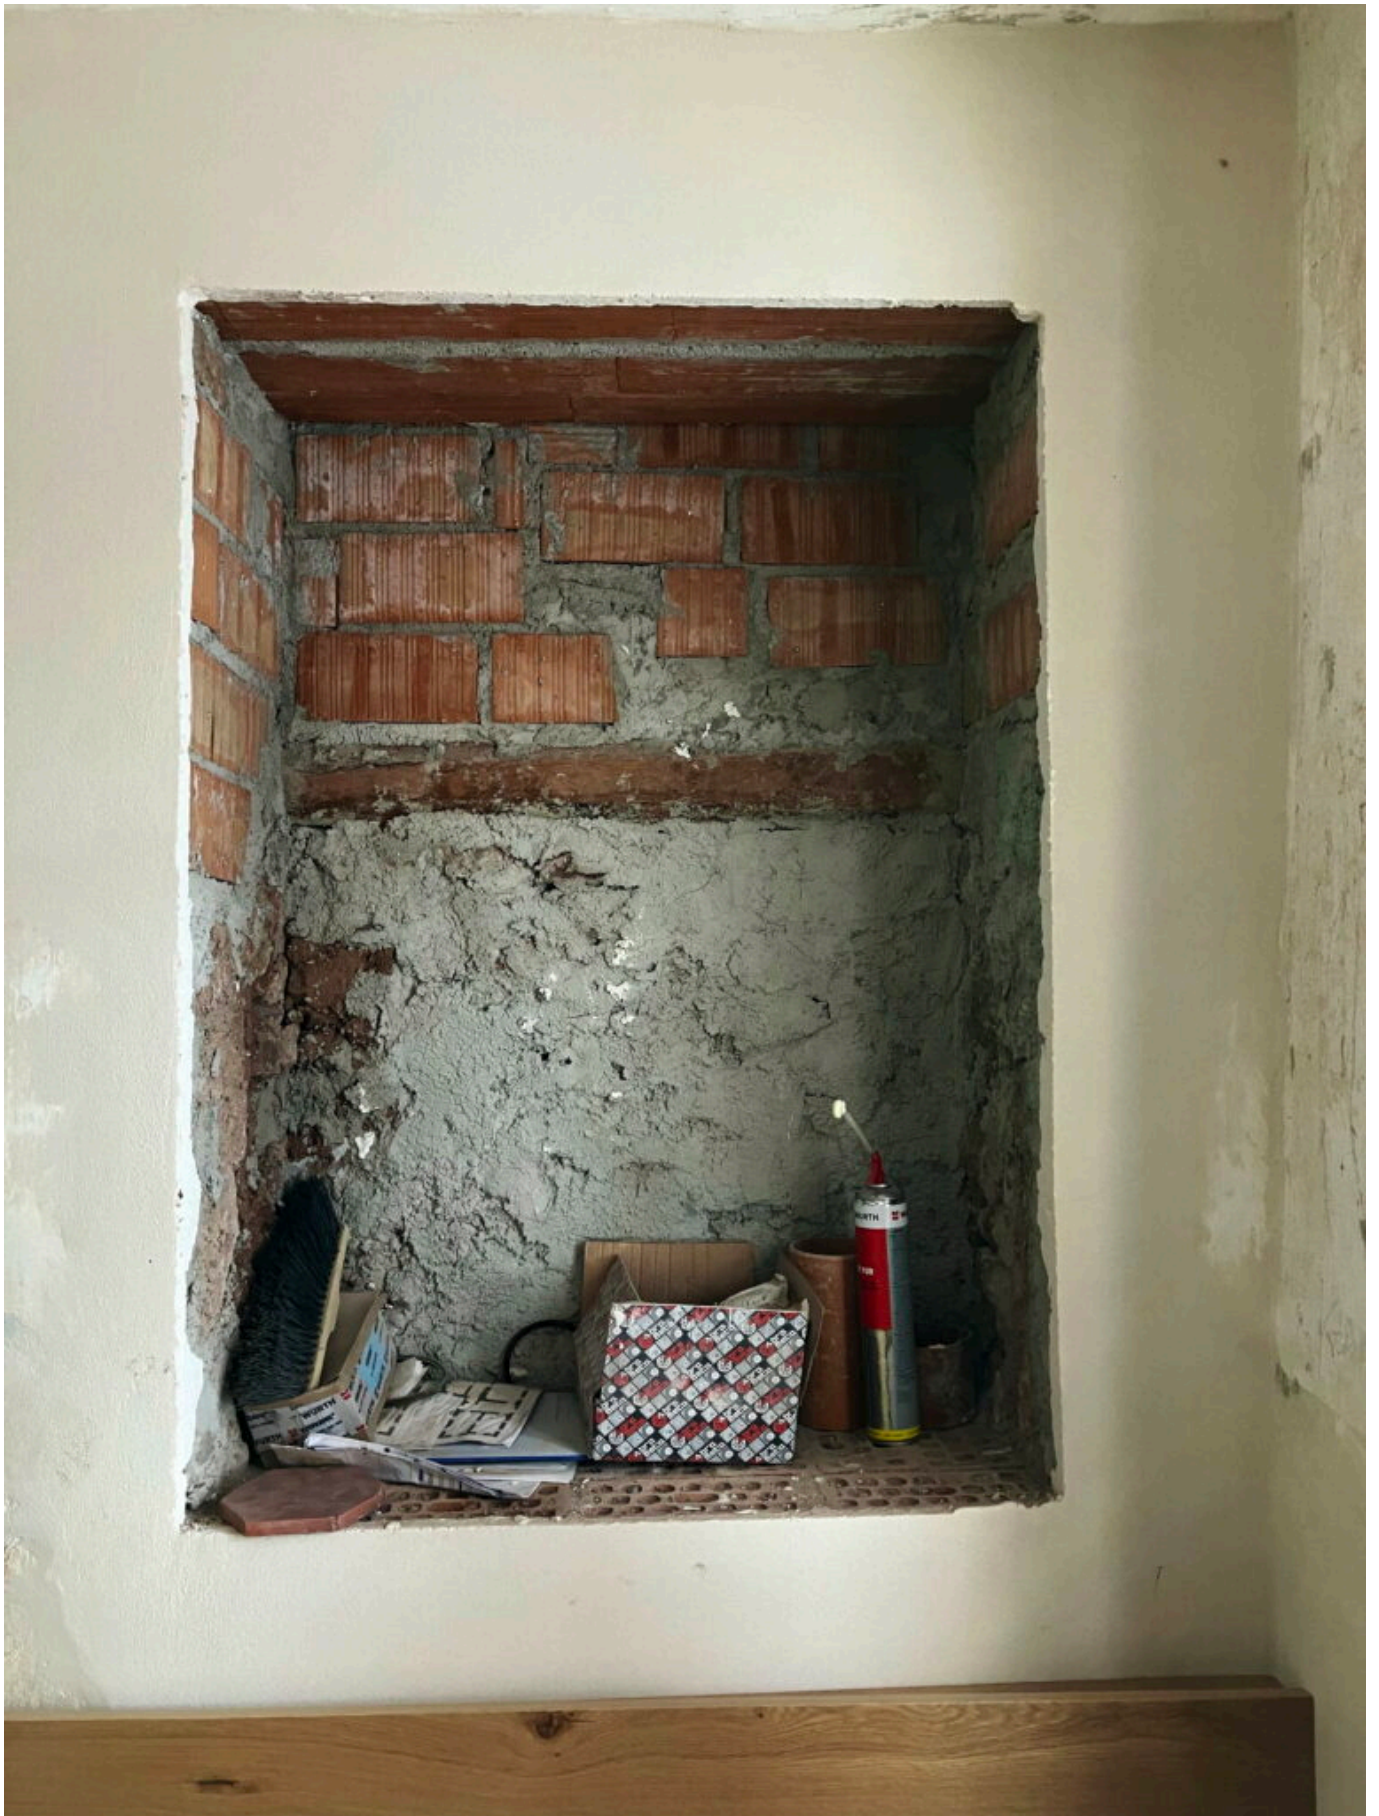
Auch hier ein zugemauertes Fenster, dies Mal in der Speis, dessen Aussparung später als Ort für einen Wandschrank genutzt wurde (3).

Damit dem Wandschrank (3) in der Speis mit seinen original Barockdekormalerei die doch intensiven Maurerarbeiten gut übersteht, wurde auch er zu Beginn vorsichtshalber ausgebaut. Dahinter kam ein

Holzträger zum Vorschein, der auf ein früheres Fenster hindeutet.
Tatsächlich war das Oberhofergebäude früher schmaler, ein Fenster dort
zu haben war durchaus möglich und sinnvoll.
