Covergirl ist unsere Villa Kinsele nicht geworden, aber...

Category: Renovierung

Das neue alte Gesicht

Die “Terlen”, das dritte Wunder am Dachboden

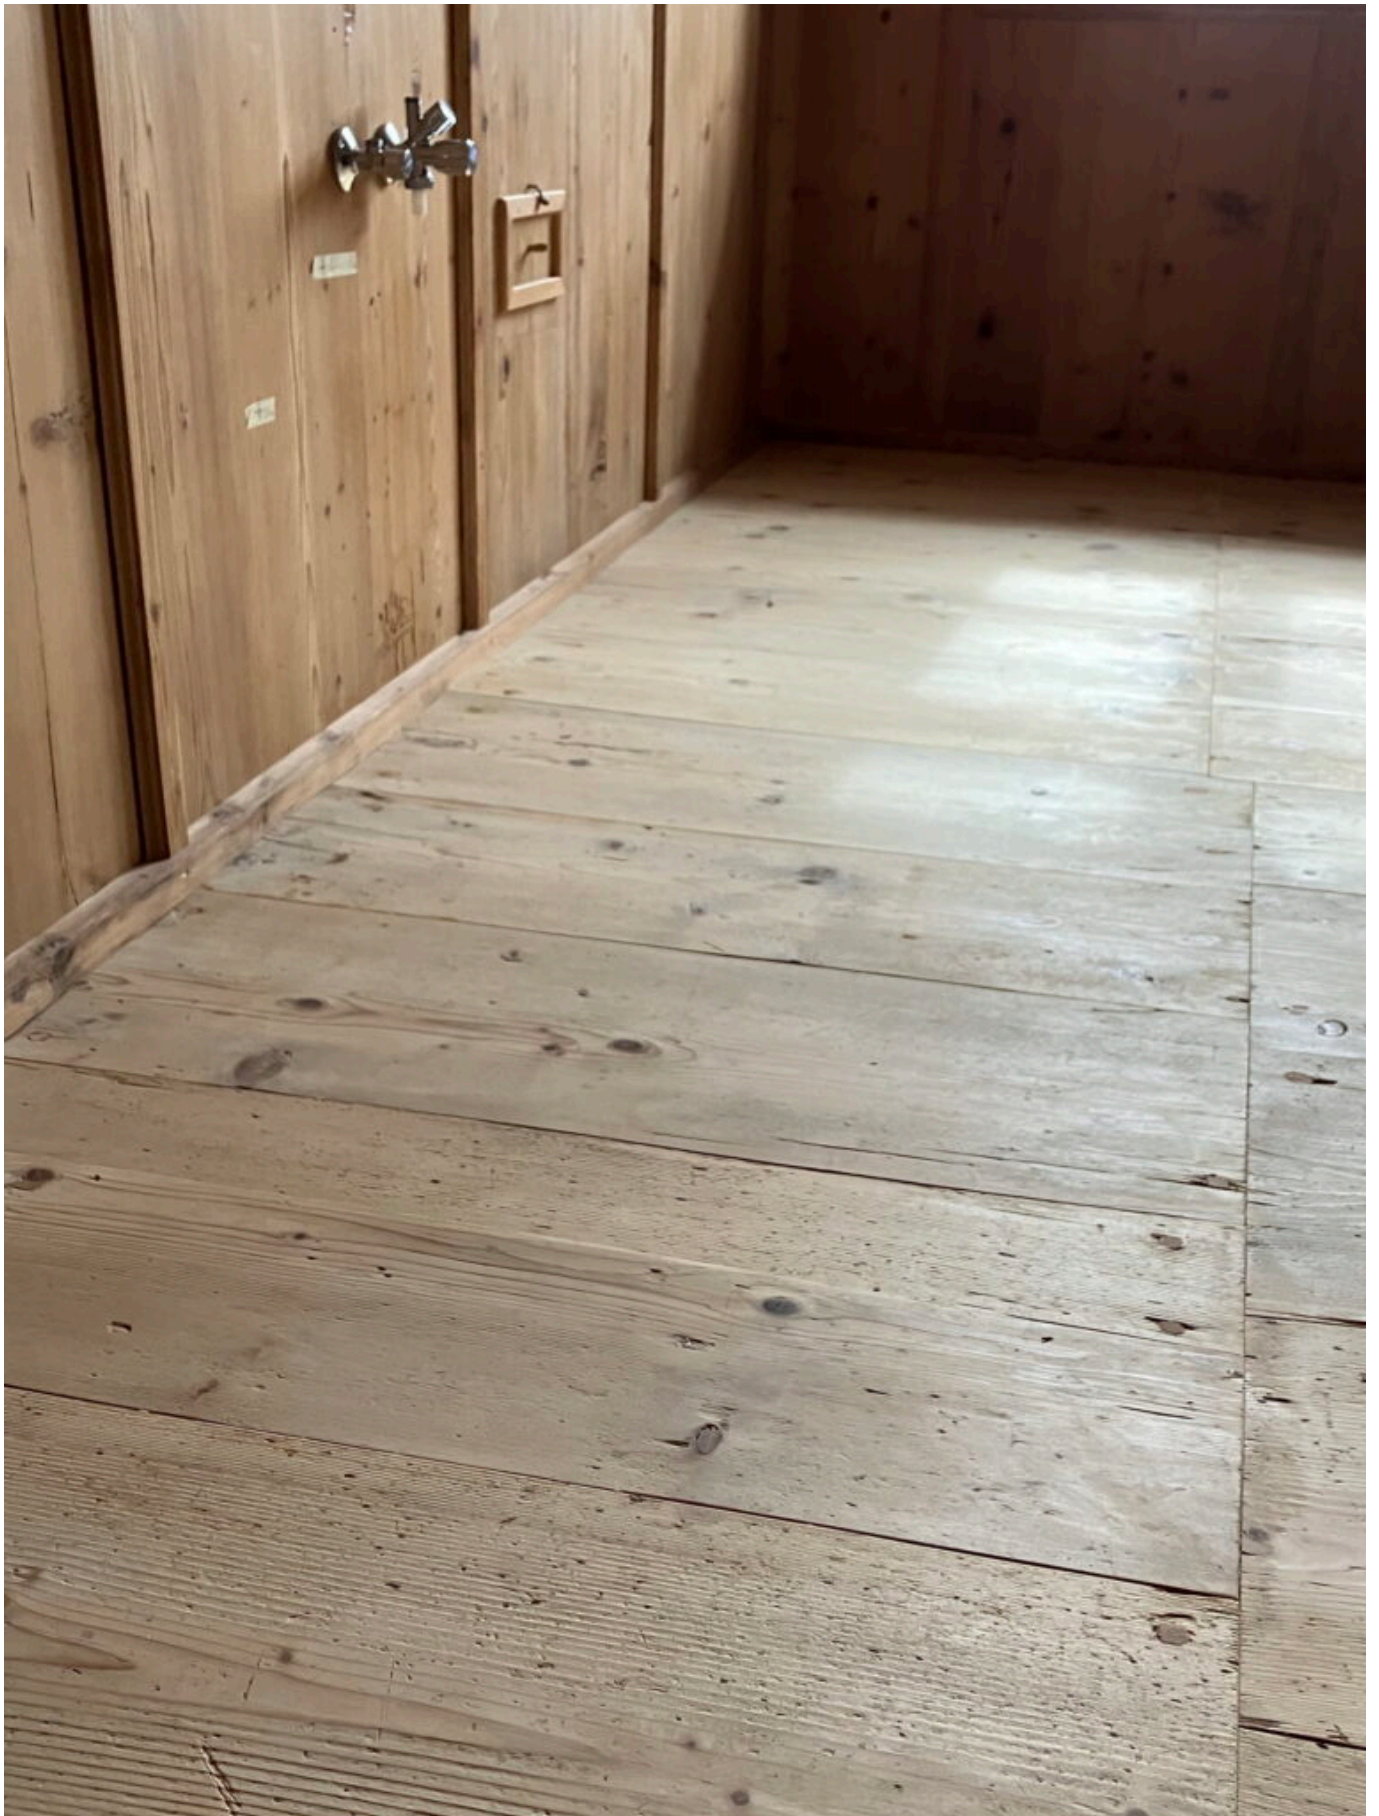
Die kurzen Bretter des Riemenbodens in der nordseitig gelegenen Kammer (4).

Bis zuletzt verstanden wir auch nicht wirklich, warum in der Kammer im oberen Stock (4) die Bodenbretter nicht eine durchgehende Länge aufweisen, sondern an der Ostseite über die ganze Wandlänge verlängert wurden. Walter Alber hat sogleich einen ehemaligen Stiegenaufgang vermutet. Aber wofür soll es einen zweiten gebraucht haben? Für einen getrennten Dienstbotenaufgang z.B. war das Haus doch zu wenig herrschaftlich. Also doch keine Treppe? Jetzt wissen wir es, dort verlief im Ursprungsgebäude die Stiege, welche das Obergeschoss erschlossen hat. Recht breit war sie nicht, vielleicht war sie auch nur aus Holz.

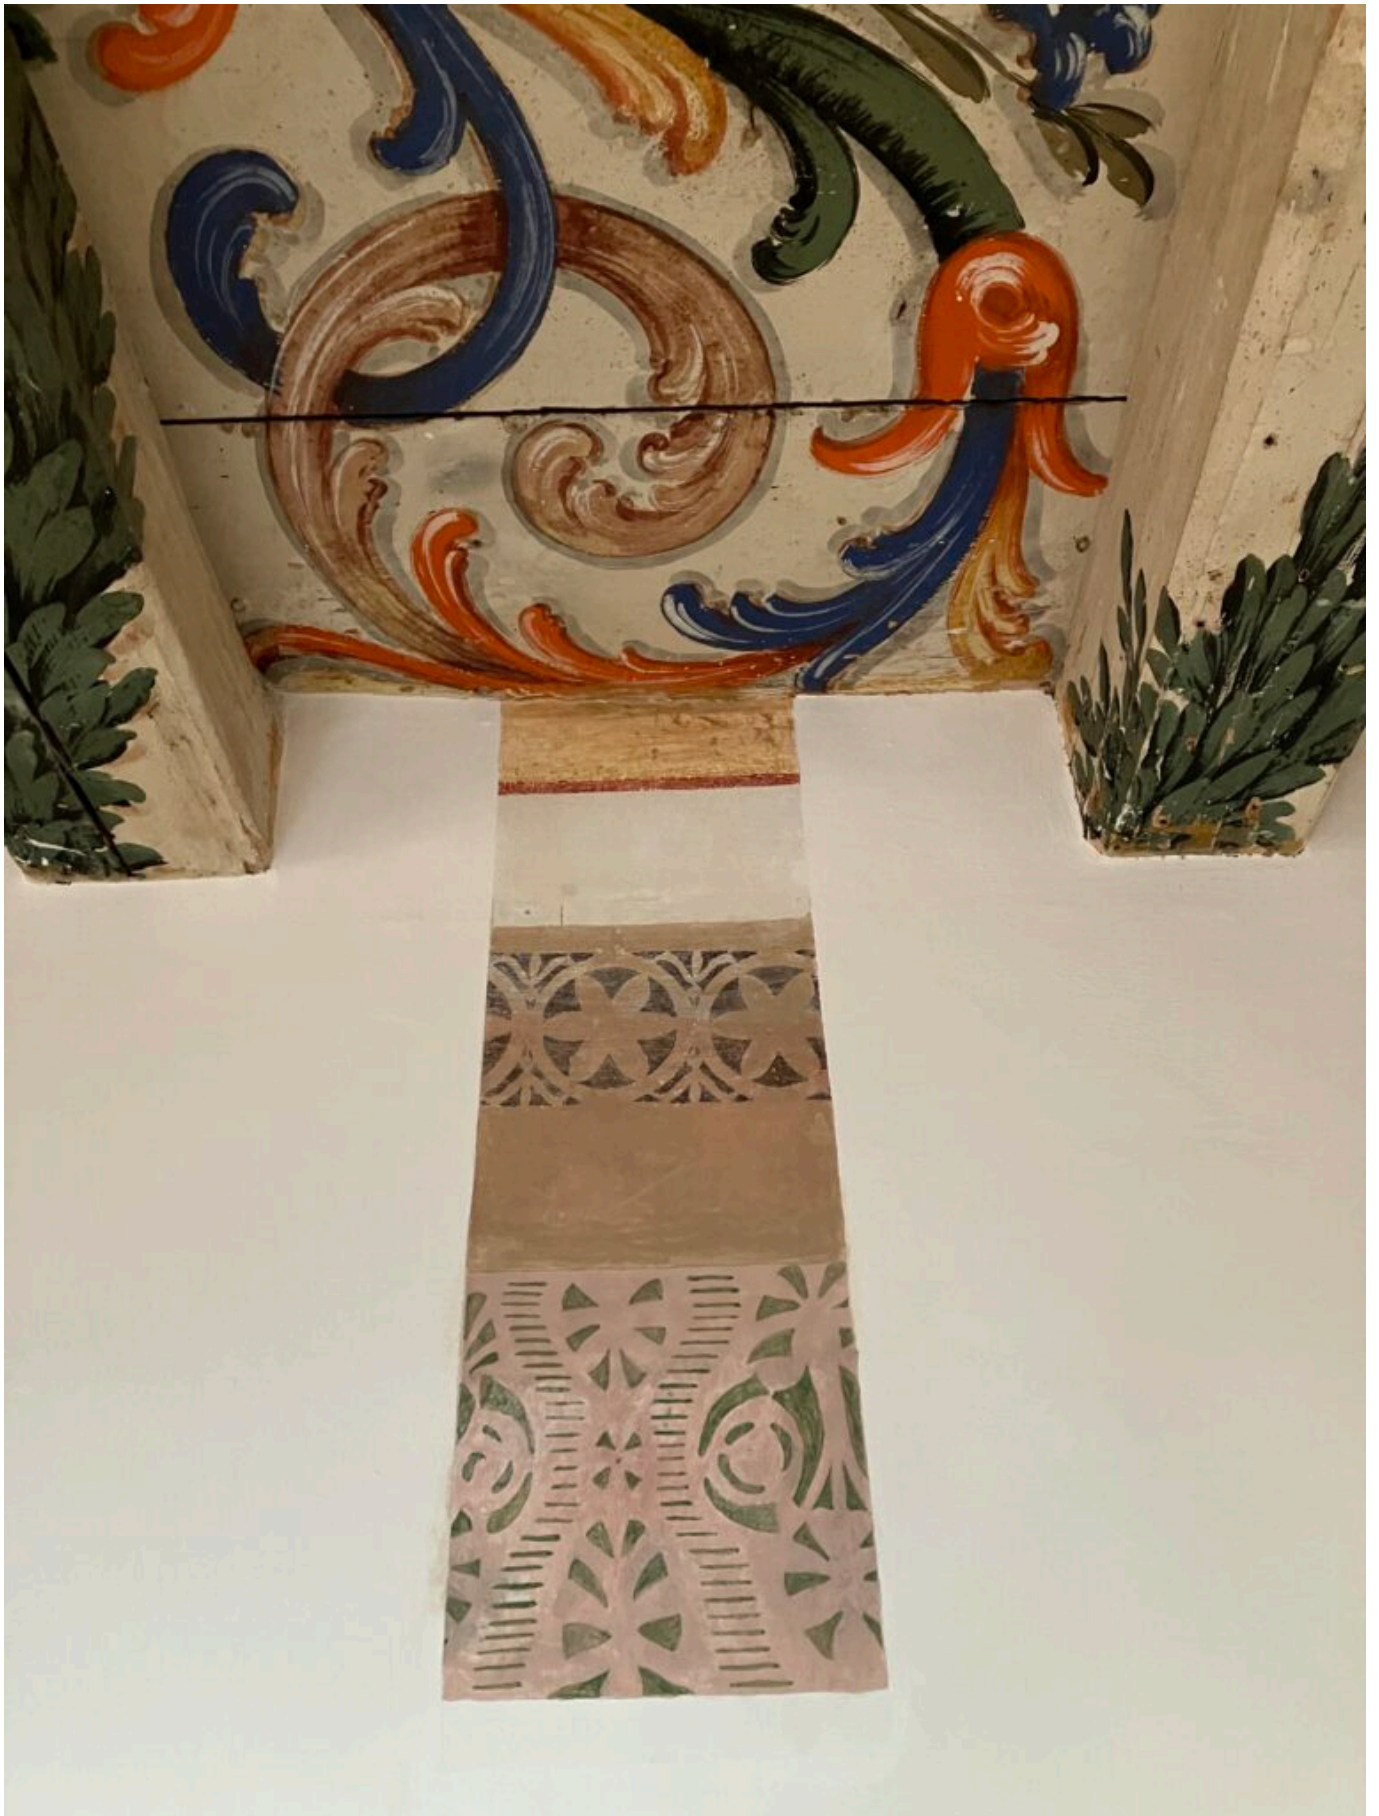
Ein sehr aussagekräftiges Fenster in die Vergangenheit, diese Farbausparung. Eine Zeitreise von oben nach unten: zuerst die barocke Deckenmalerei, dann die ockergelb und rote Umrandung der Bretter und

Balken, danach die beiden Schablonenmalereien zur Zeit des Biedermaiers und des Historismus nachdem die Decke geschlossen wurde, zuletzt die Anbringung der Holztäfelung (nicht im Bild).

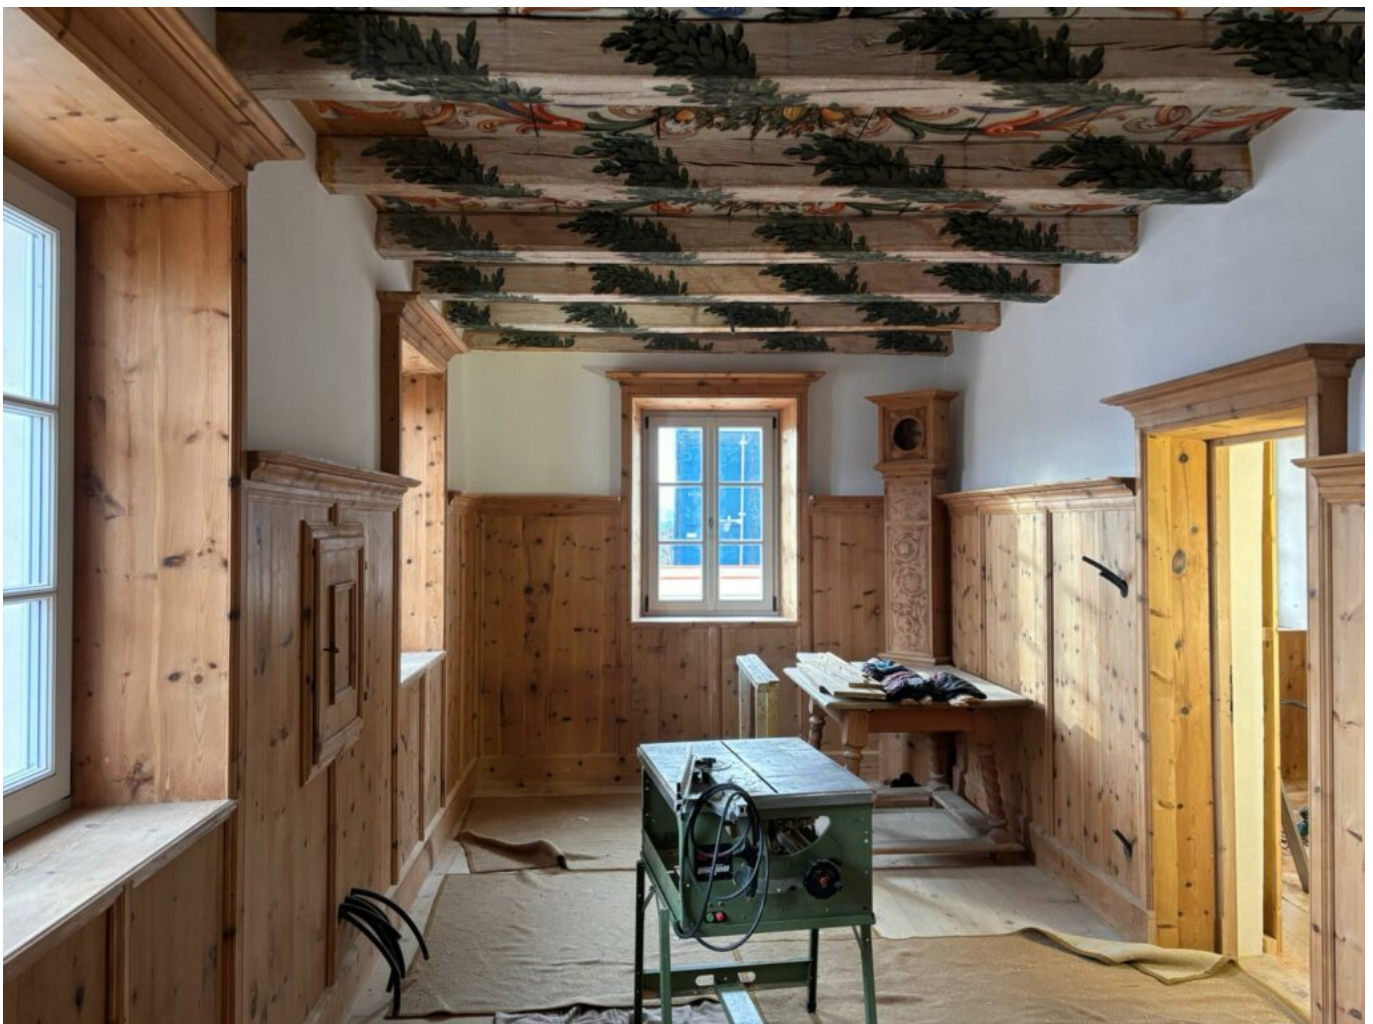
Die vordere Stube, nachdem die Täfelung wieder eingebaut wurde. Der weiß gestrichene Mauerteil ermöglicht es hier, dass zwei Perioden, Barock und Historismus, in einem Raum in Erscheinung treten.

Natürlich wollten wir die das Haus so charakterisierende barocke Pracht sichtbar lassen, aber auf die uns lieb gewordenen Holztäfelungen – wenn sie auch jüngerem Datums und vom Historismus inspiriert waren – nicht verzichten, bieten sie doch besonders bei ganzjähriger Bewohnung eine unübertroffene Behaglichkeit. Ein paar glückliche Umstände haben uns bei der Entscheidungsfindung sehr geholfen: im vorderen Wohnzimmer, genau dort, wo die Deckenmalereien am vollständigsten erhalten sind, war ein Brustgetäfel eingebaut, d.h. zwischen der sehr farbigen Decke und dem naturbelassenen Holz der Täfelung befinden sich ca. 80 cm weiße Wand, was das Nebeneinander dieser sehr verschiedenen Gestaltungen ermöglicht.

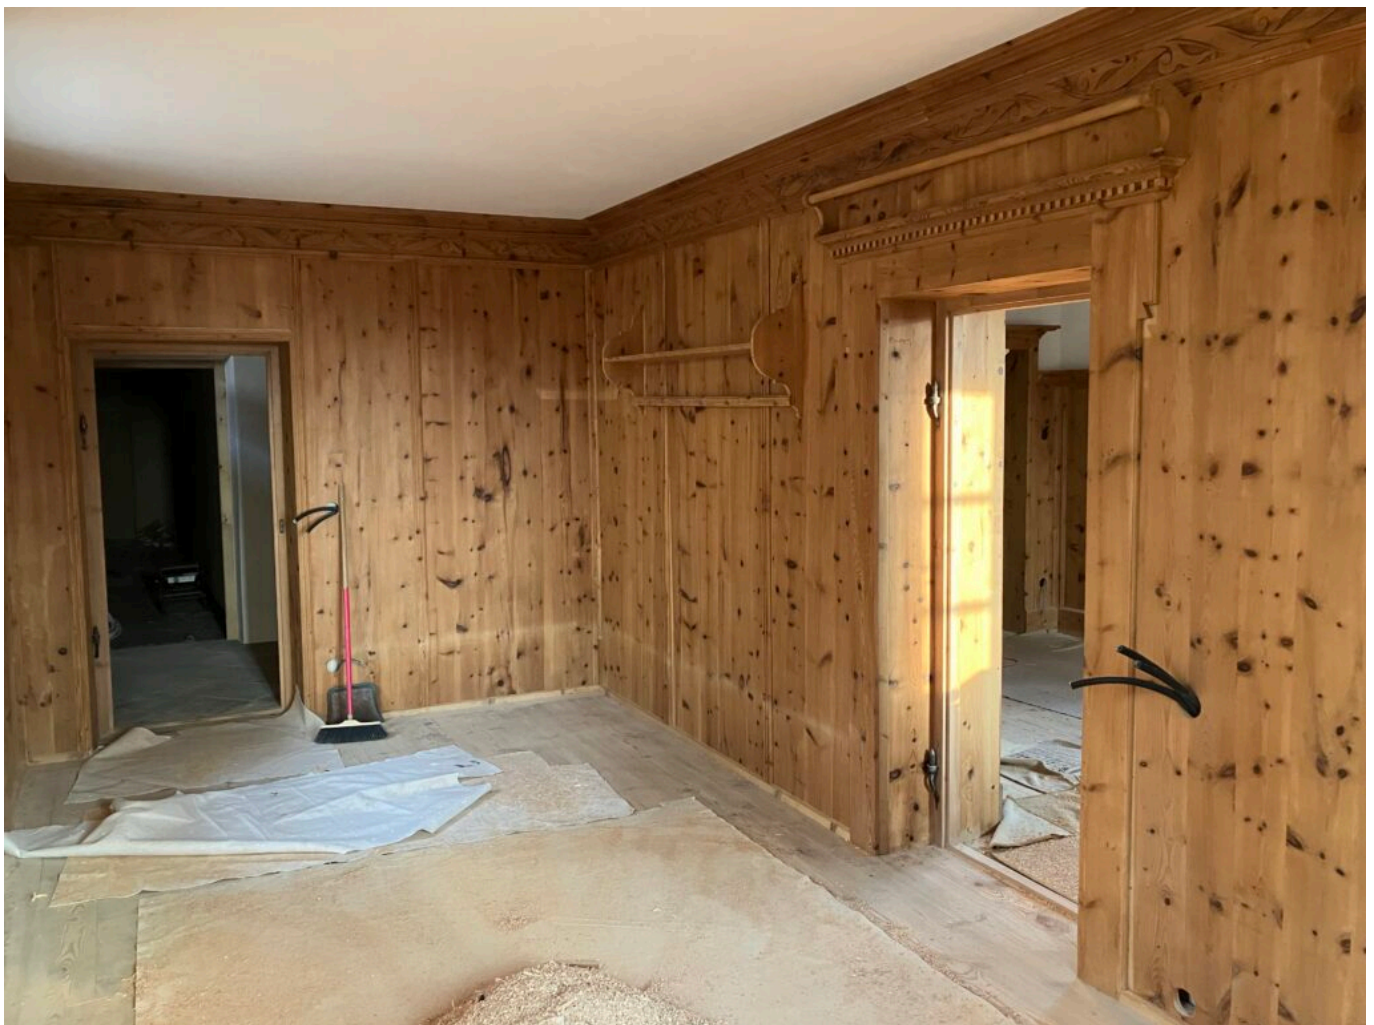
Die hintere Stube, in Zukunft Schlafzimmer, mit der neuen alten Gipsdecke. Hier kann nur eine Epoche, jene des neugotischen

Historismus um 1890, dargestellt werden.

Im hinteren Raum reicht die Täfelung hingegen bis an die Decke, da hätte diese Anordnung nicht funktioniert, die sehr unterschiedlichen Stile wären direkt aufeinander getroffen. Dort war aber die Hälfte der Deckenmalerei auch nicht mehr erhalten, da sie ein Opfer des Badeinbaus im Obergeschoss vor 50 Jahren wurde. Deshalb fiel es uns dort weniger schwer, nach längeren Überlegungen und im Einklang mit den denkmalpflgerischen Prinzipien, wieder einen weißen Plafond, als schlussendlich sauberste Lösung, einzuziehen. Das Bildwerk bleibt dabei natürlich unversehrt. Der Hl. Antonius wird halt nicht mehr direkt auf uns herabblicken; wer übrigens der zweite Heilige im Raum war, werden wir leider nie erfahren.

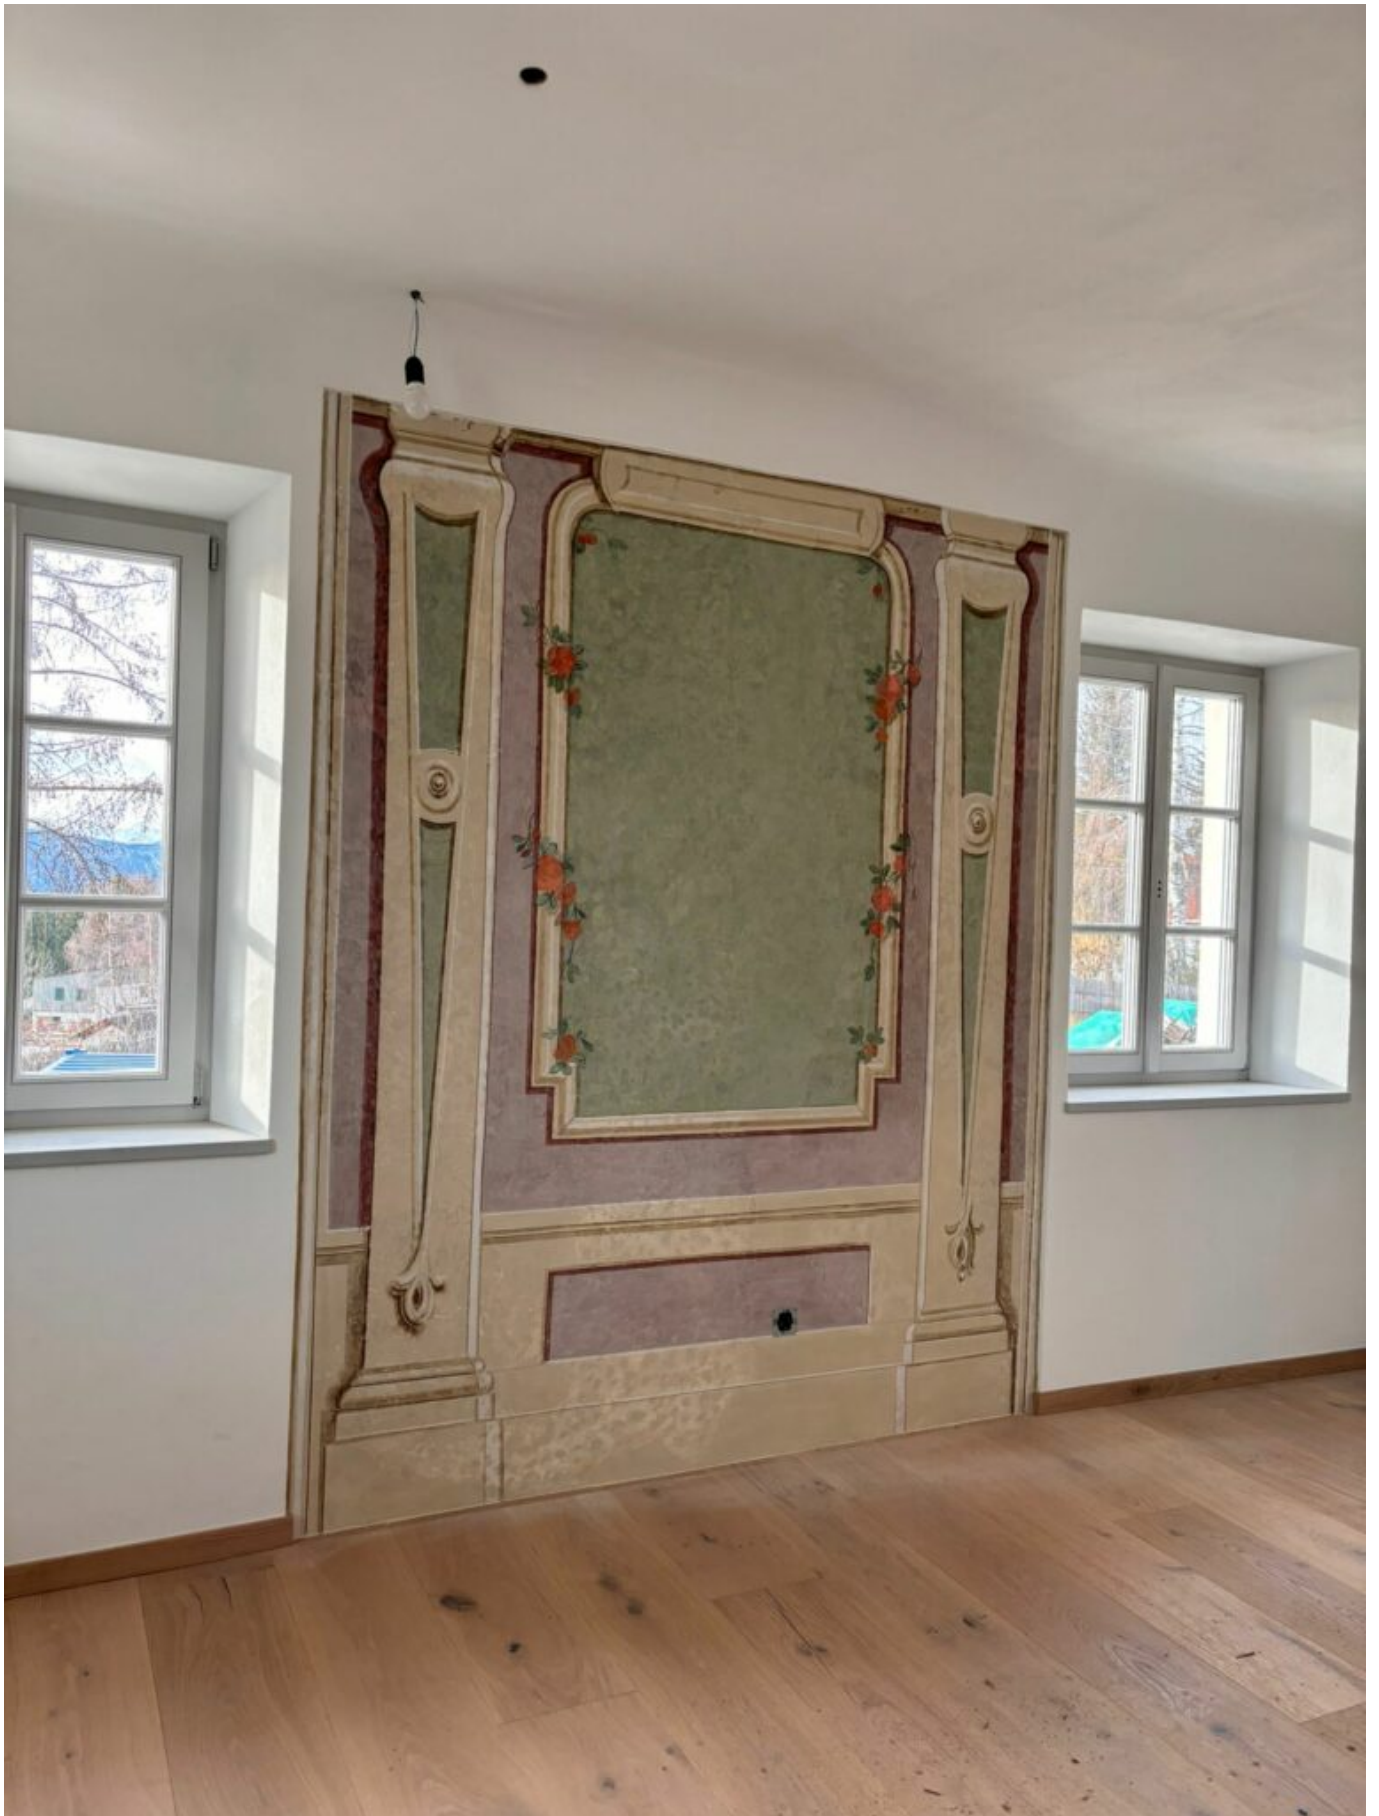
Ein kleiner Teil konnte gerettet werden. Wenn man sich vor Augen hält, dass alle Wände dieses Raumes so ausgestaltet waren und zudem die Decke mit Stuckaturen gegliedert war, dann kann man sich ansatzweise

vorstellen, wie edel das Haus zu seiner Glanzzeit eingerichtet war.

Im "Großen Zimmer", so wurde in den Inventarlisten aus dem vorvorigen Jahrhundert der westliche Raum im Obergeschoss genannt, haben wir ja Fragmente einer früher an jeder der vier Wände befindlichen Wandmalerei entdeckt. An der Decke sind zudem die Spuren von Stuckaturelementen ersichtlich. Dort, wo sich der am besten erhaltene Teil des Bildwerks befindet, wurde dieses schonend restauriert und – natürlich als solches sichtbar! – vervollständigt.

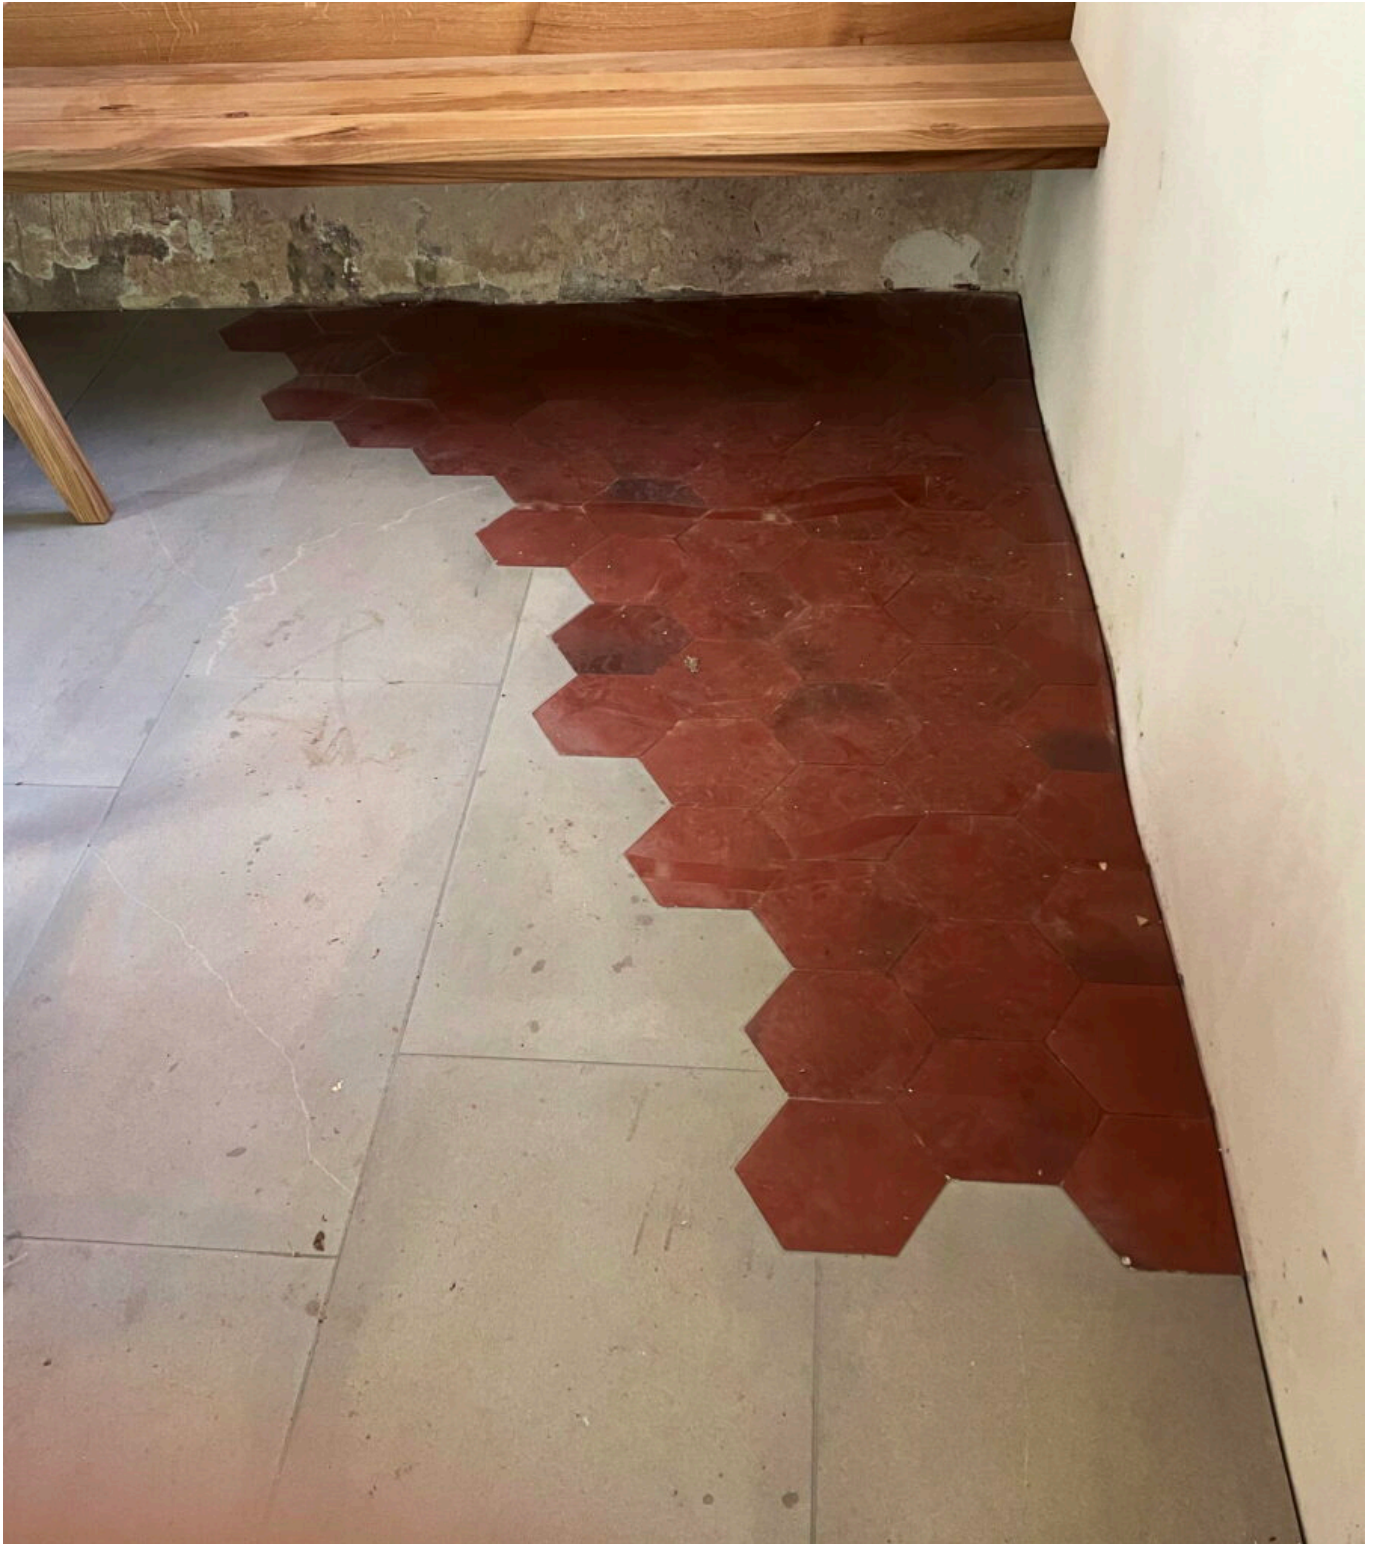
Das kleine "Fenster in die Vergangenheit".

Zirka zwei Quadratmeter konnten ohne Beschädigung wiedergewonnen und gereinigt werden. Als kleines Zeitfenster zur vorletzten Jahrhundertwende haben wir damit eine kleine Ecke am Originalort, der ansonsten mit zeitgenössischen Möbeln und Geräten ausgestatteten Küche, gestaltet. Die mit der Lieferung und Verlegung der neuen Sandsteinböden beauftragte Firma südtirol.stein hat für einen überaus sauberen Übergang gesorgt.

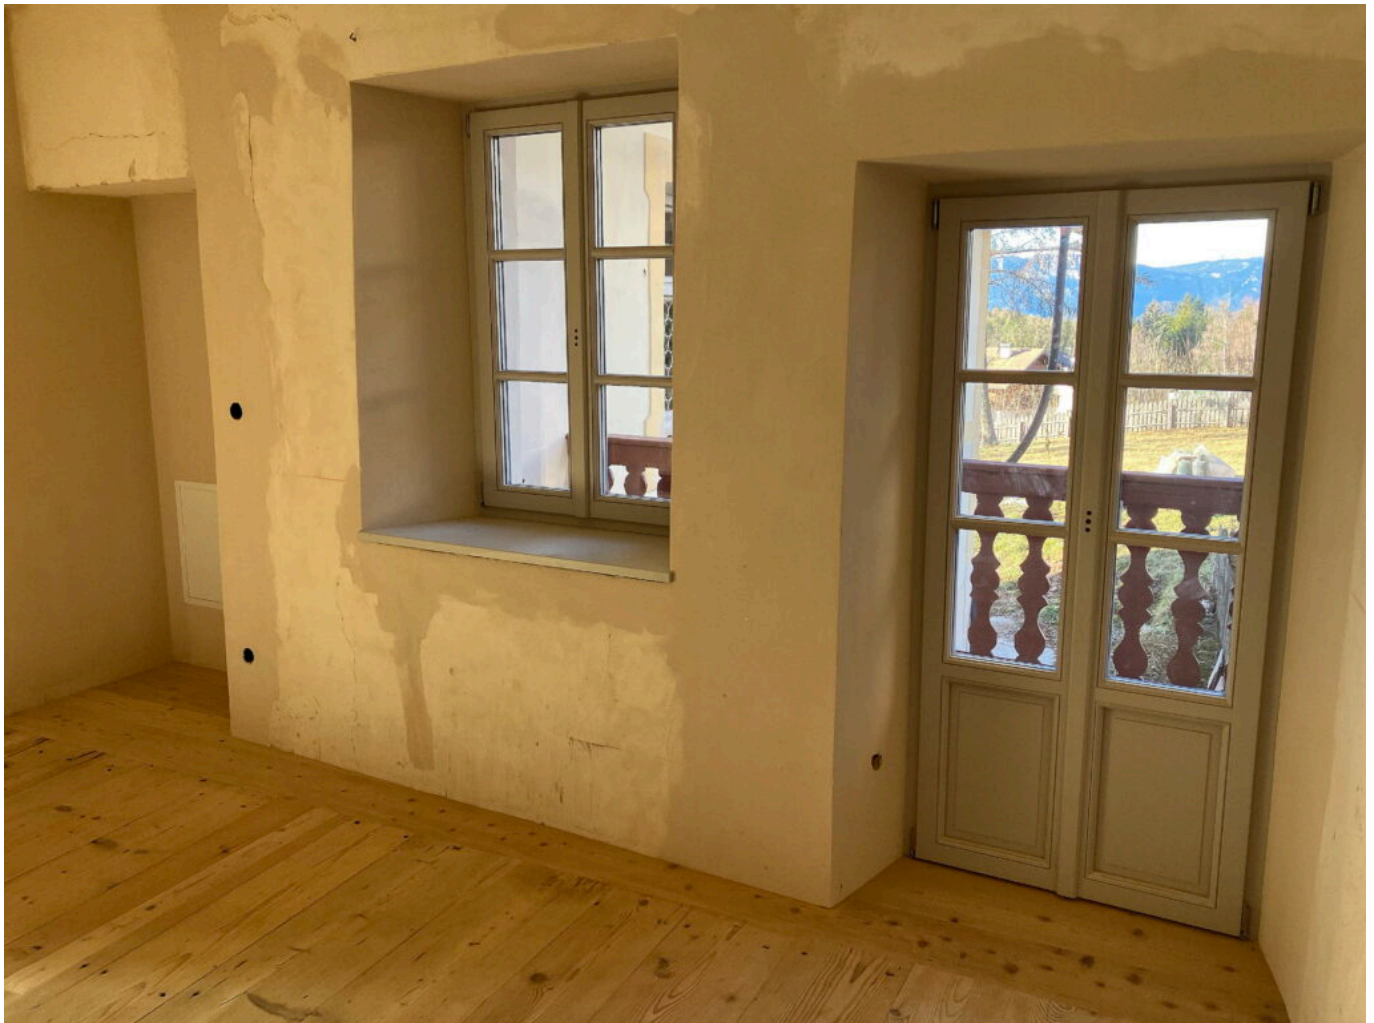
Das Balkonzimmer, hier müssen nur mehr der Maler und der Elektriker ihre Arbeit beenden.

Die Böden wurden auf den die Heizschlangen führenden Ausgleichsboden geklebt. Die Weitergabe der Wärme an die Umgebung braucht gegenüber einen Steinboden zwar etwas länger, die heutigen automatisierten Regelsysteme können damit aber gut umgehen.

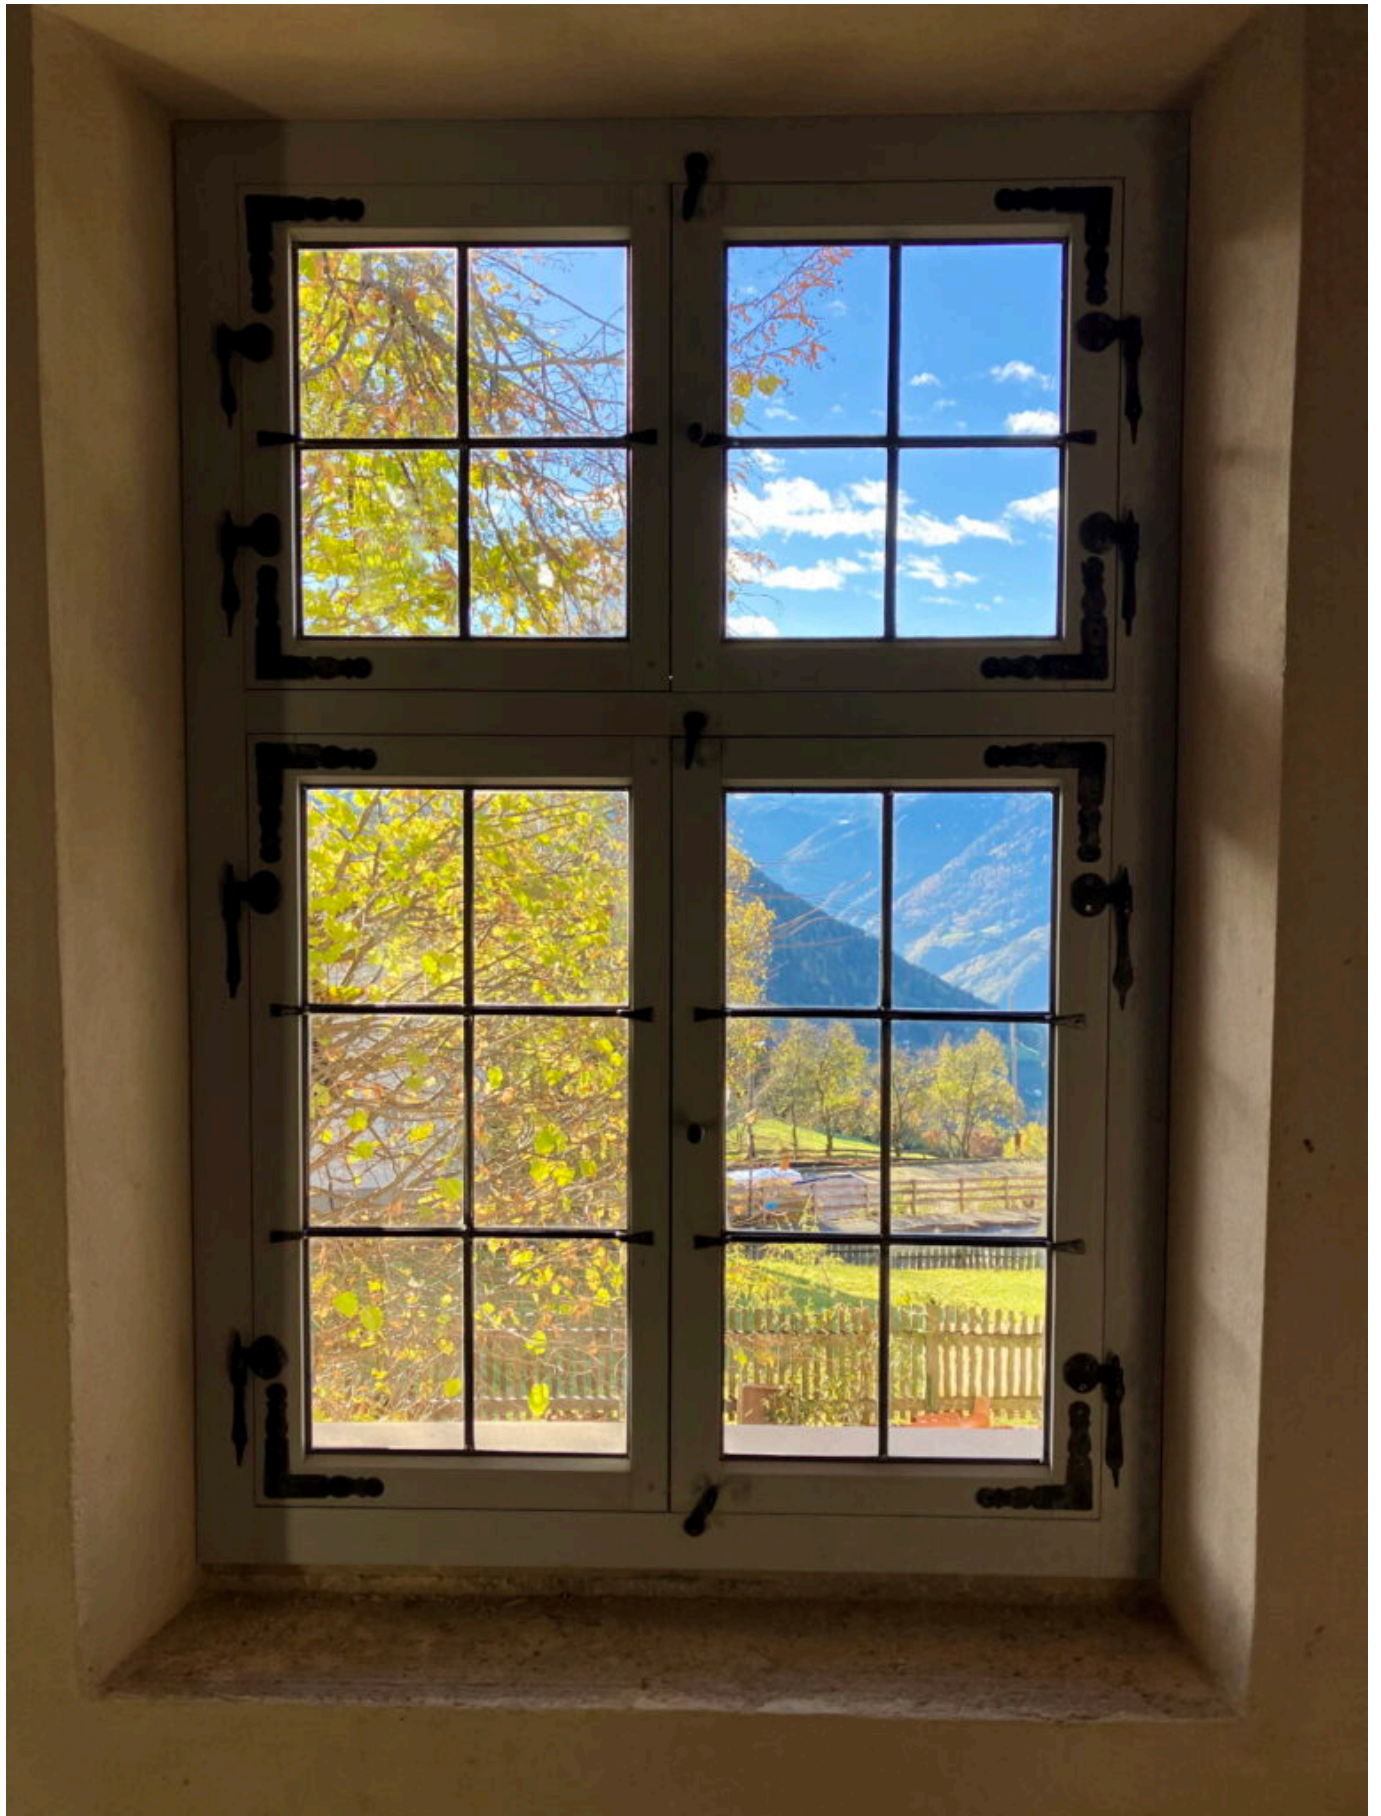
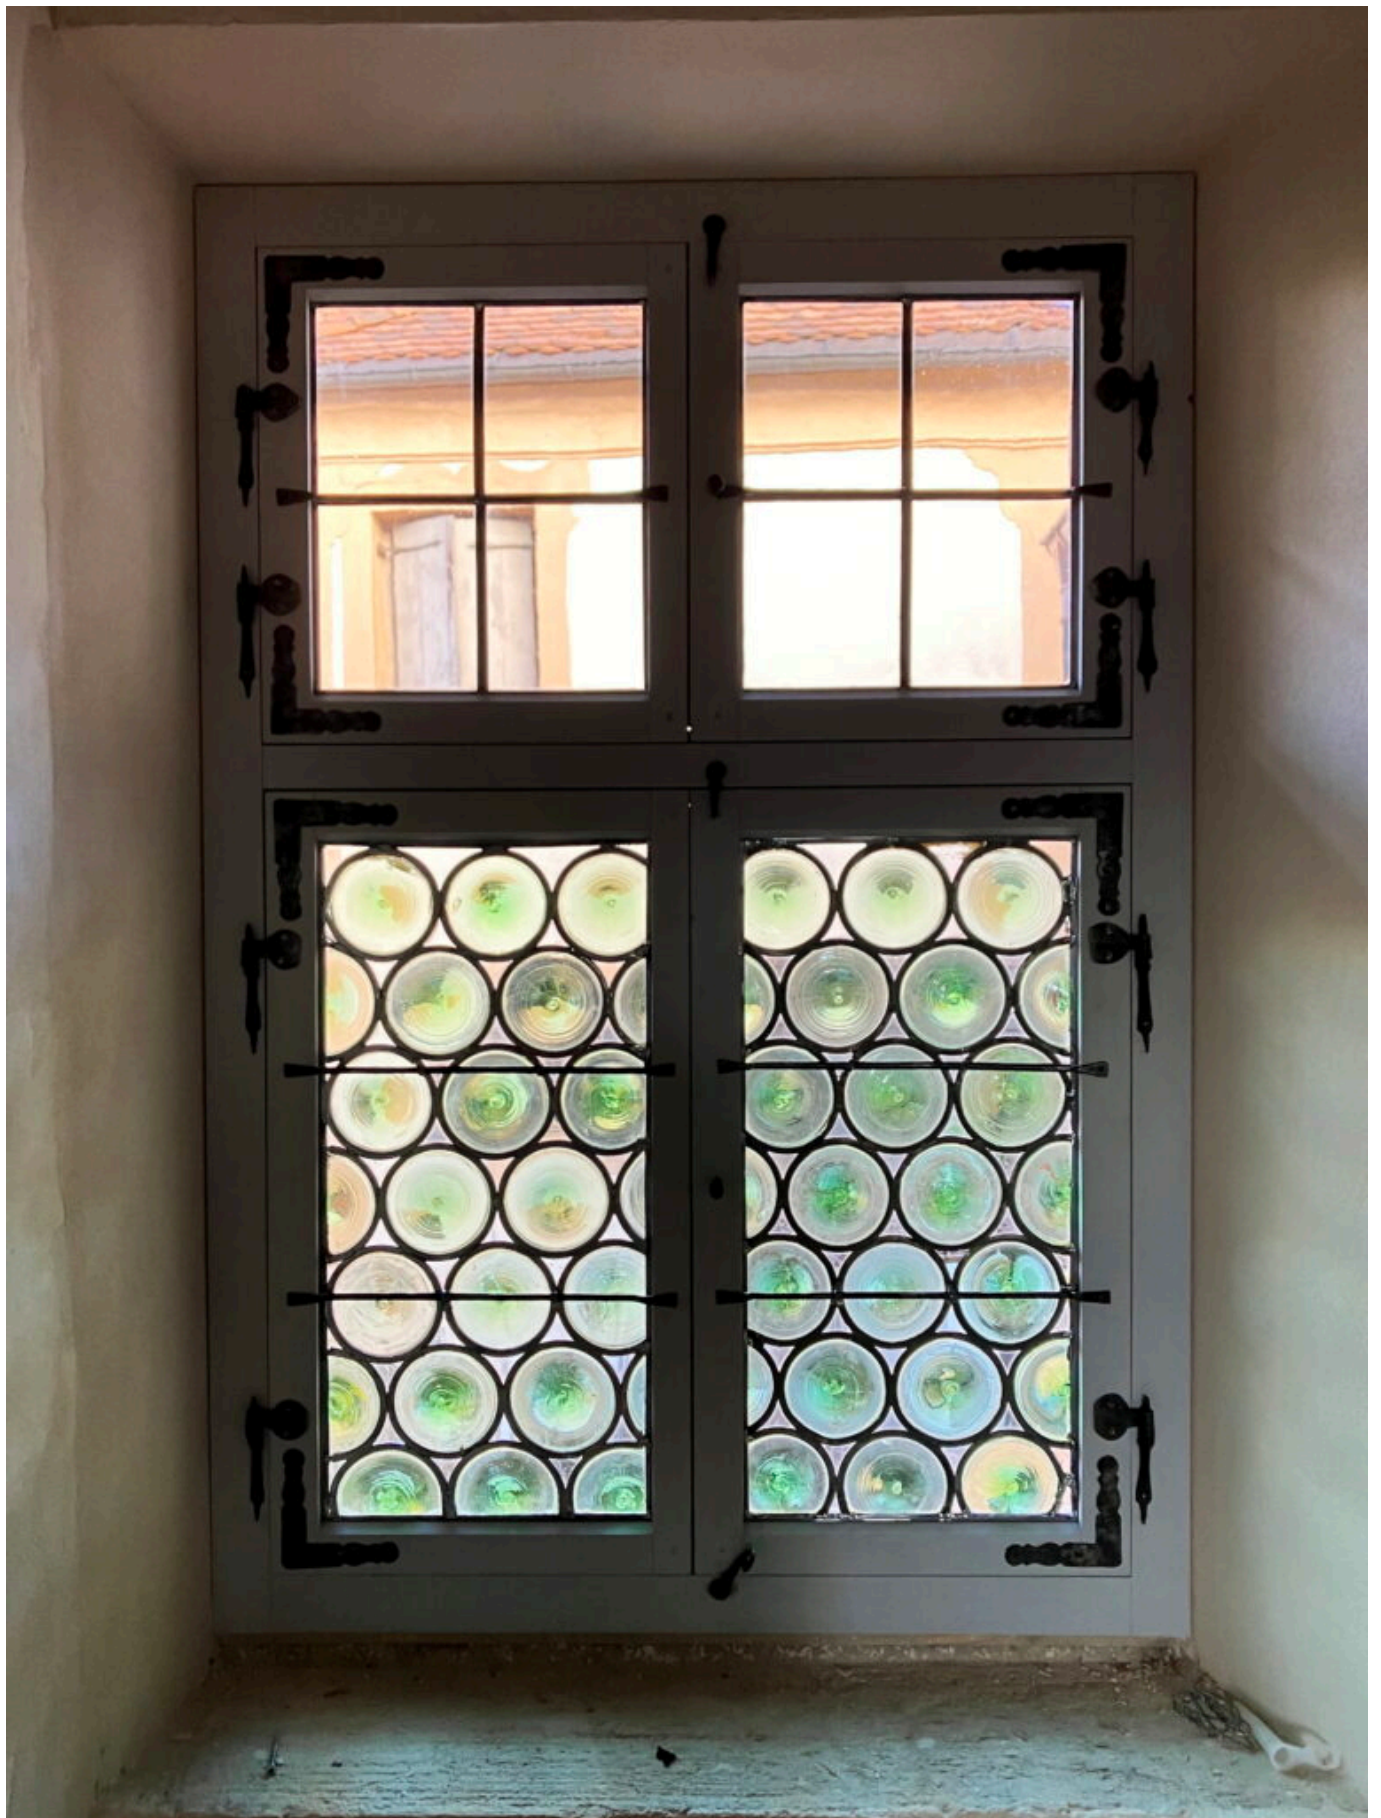
In einem praktisch unbeheiztem Raum – dem oberen, die zwei Wohnungen erschließenden Gang –, haben wir auf dieses Prinzip verzichtet und

zwei über Jahrzehnte im Dachboden gelagerte Fenster aus der Zeit um Siebzehnhundert wieder eingebaut. Alles, außer das zu sehr verwitterte Holz sind original.

Unser auf Renovierung spezialisierter Tischler Walter Alber und sein Sohn Max haben wieder einmal ganze Arbeit geleistet. Geholfen haben

ihnen zwei ältere Handwerker, die über Fähigkeiten verfügen, welche leider im Verschwinden begriffen sind. Einer hat als Schmied beim Aufrichten der Beschläge geholfen, der andere kann noch mit Putzenscheiben umgehen.

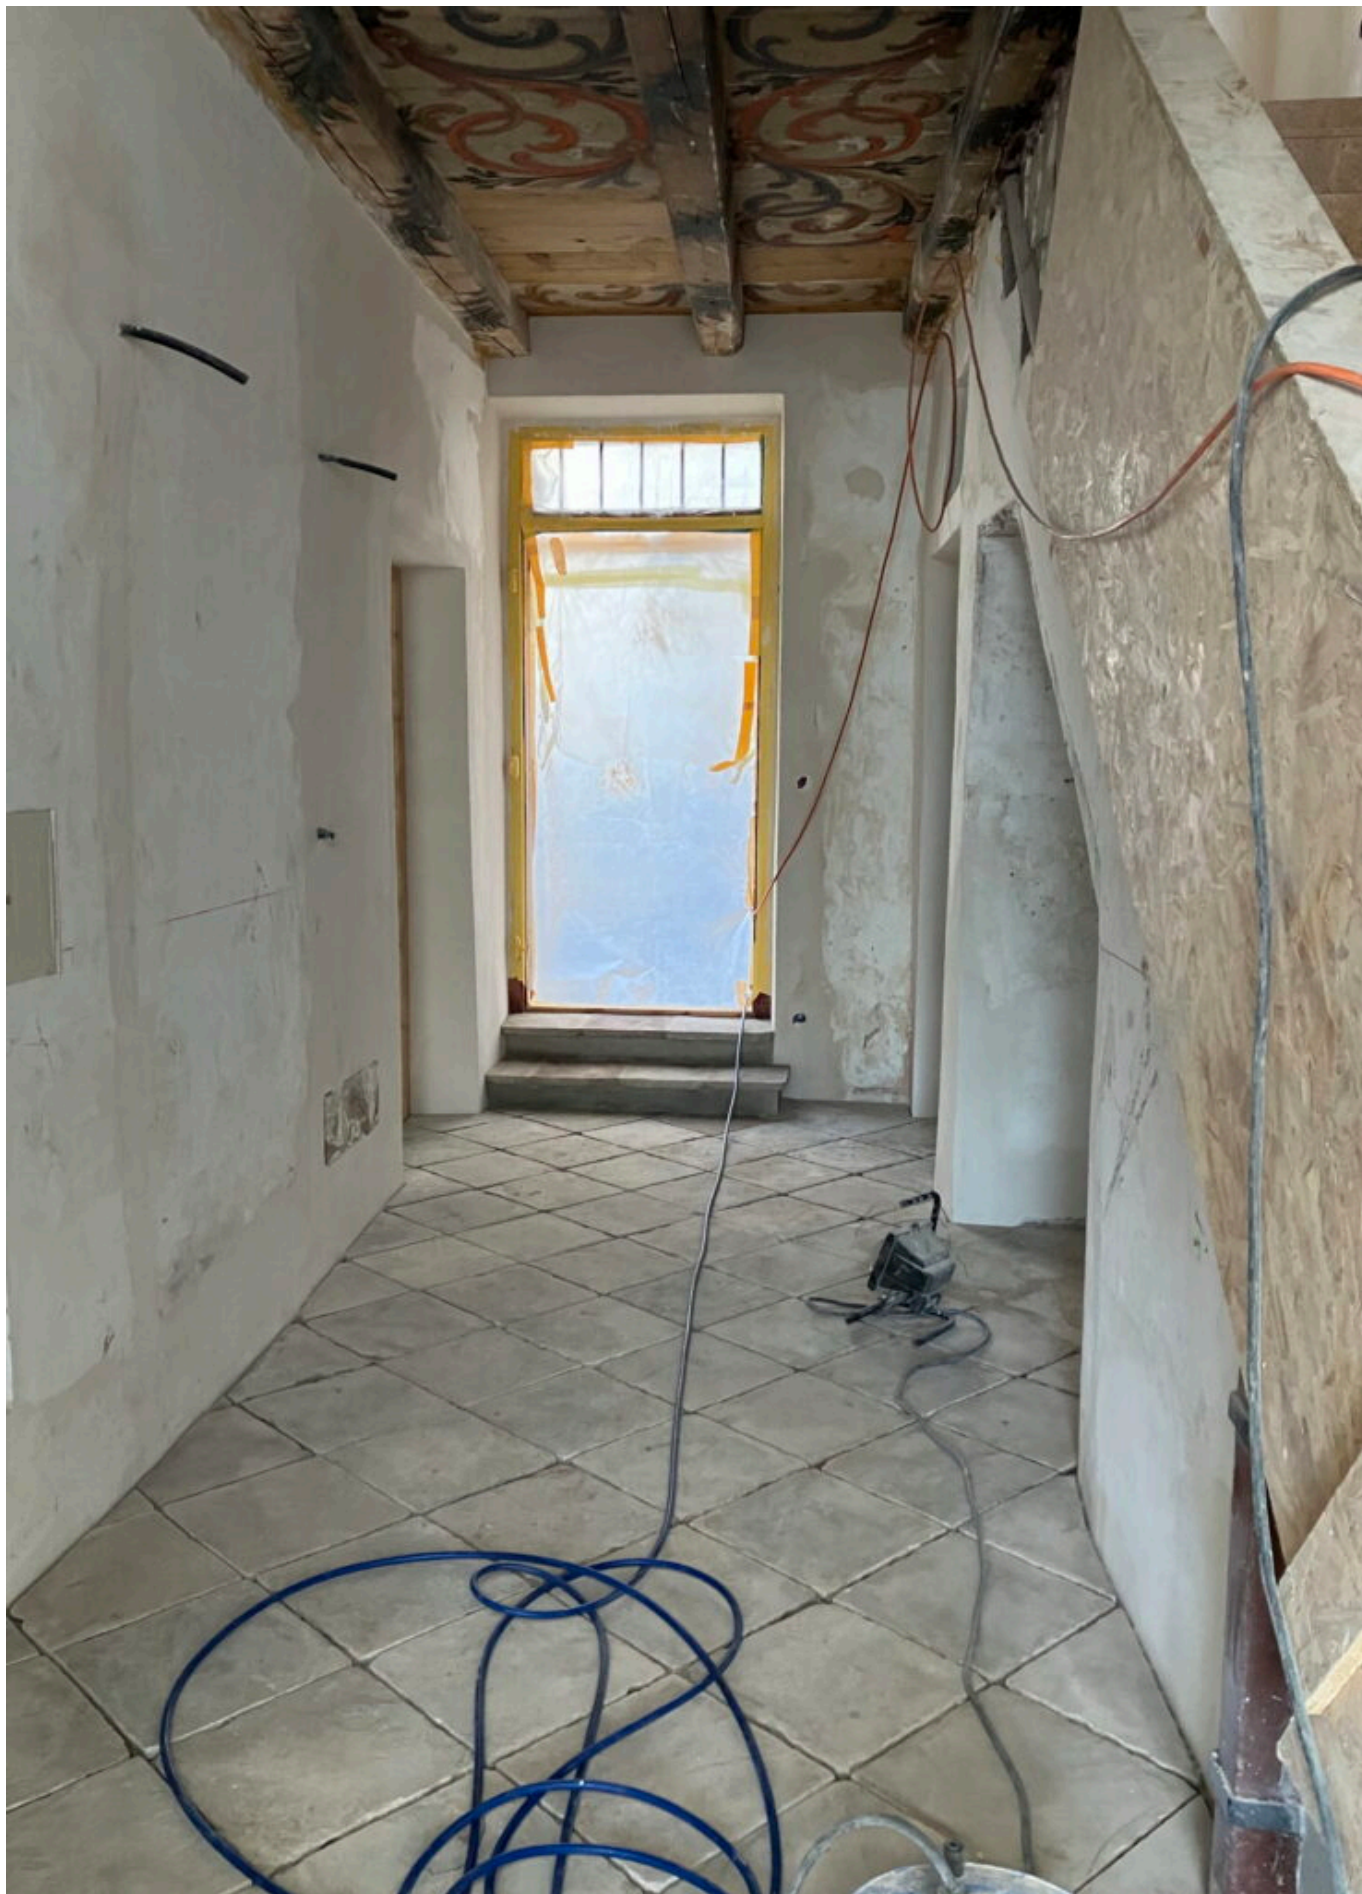
Ein großer Wunsch ist im Gang- und Stiegenbereich Wirklichkeit geworden: dort konnte wieder die ganze Fläche mit den für den Ort und die Epoche so typischen Sandsteinplatten verlegt werden. Die Platten stammte größtenteils vom Dachboden, wo sie seierzeit als Brandbremse verwendet wurden. Die Rautenanordnung im Erdgeschoss unterstreicht den doch herrschaftlichen Anspruch des Kaufherren-Sommerfrischhauses. Bemerkenswert, wie es der Baufirma gelungen ist, auch die letzten kleineren Teile der doch sehr begrenzt vorhandenen Menge Sandsteinplatten ohne ästhetische Einbußen gekonnt zu nutzen.
