Covergirl ist unsere Villa Kinsele nicht geworden, aber...

Category: Renovierung

Das neue alte Gesicht

Die “Terlen”, das dritte Wunder am Dachboden

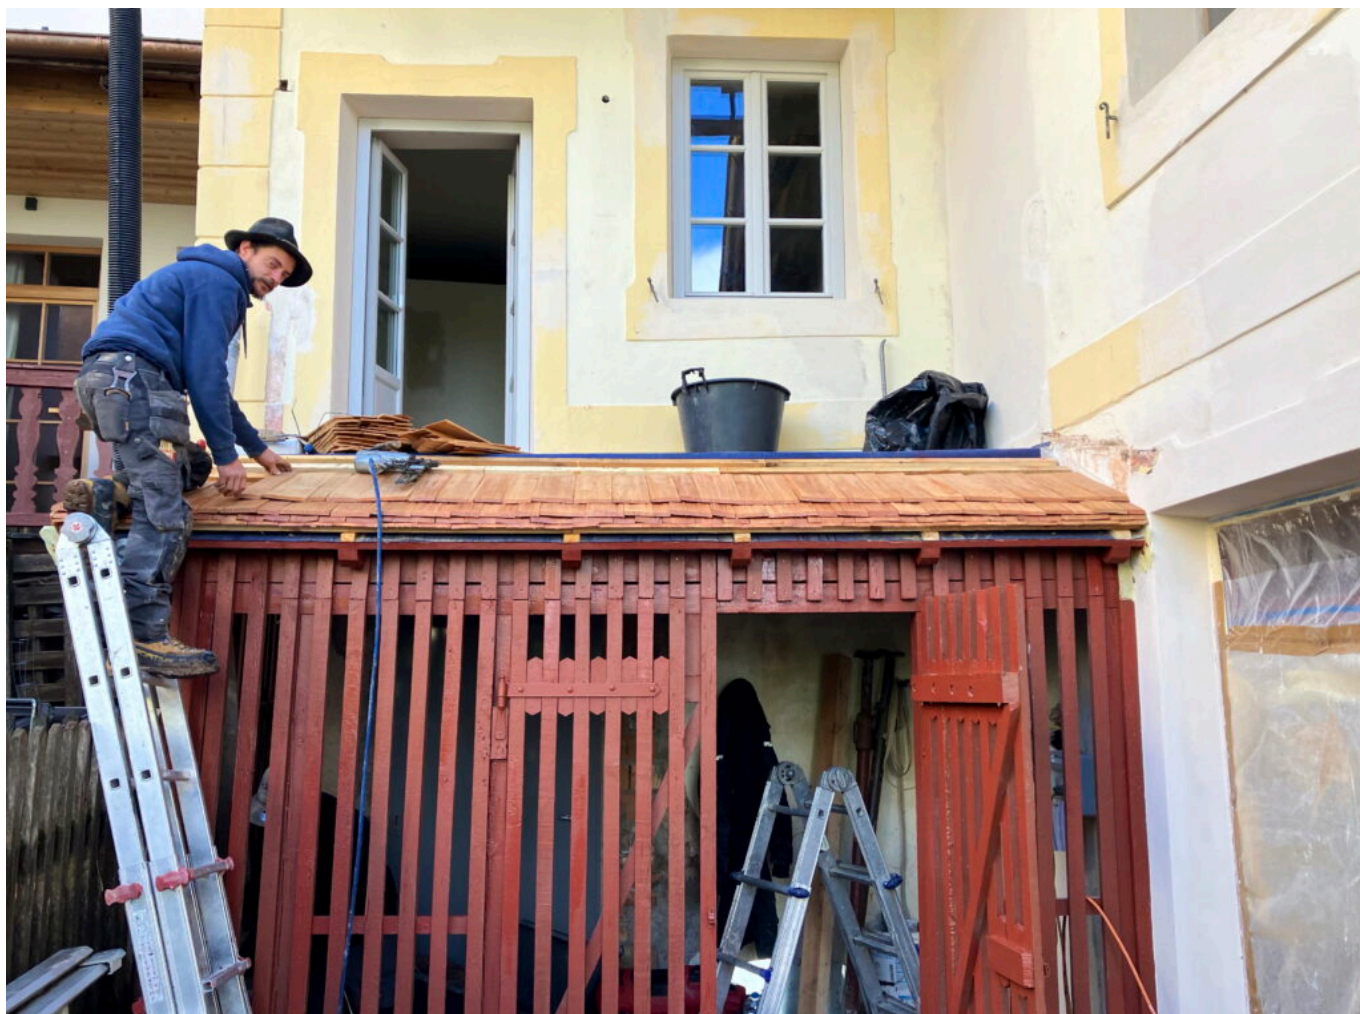
Was dem Passanten an der Waldpromenade oder am Fahrweg nach Maria Himmelfahrt am meisten auffallen wird, das Haus hat wieder Augen! Seit die Fenster (Tischlerei Norbert Sanoll) montiert sind, hat es einen wieder viel einladenden Charakter. Bin gespannt, wie diese später, wenn auch die historischen Terlen eingehängt sind, wirken werden.

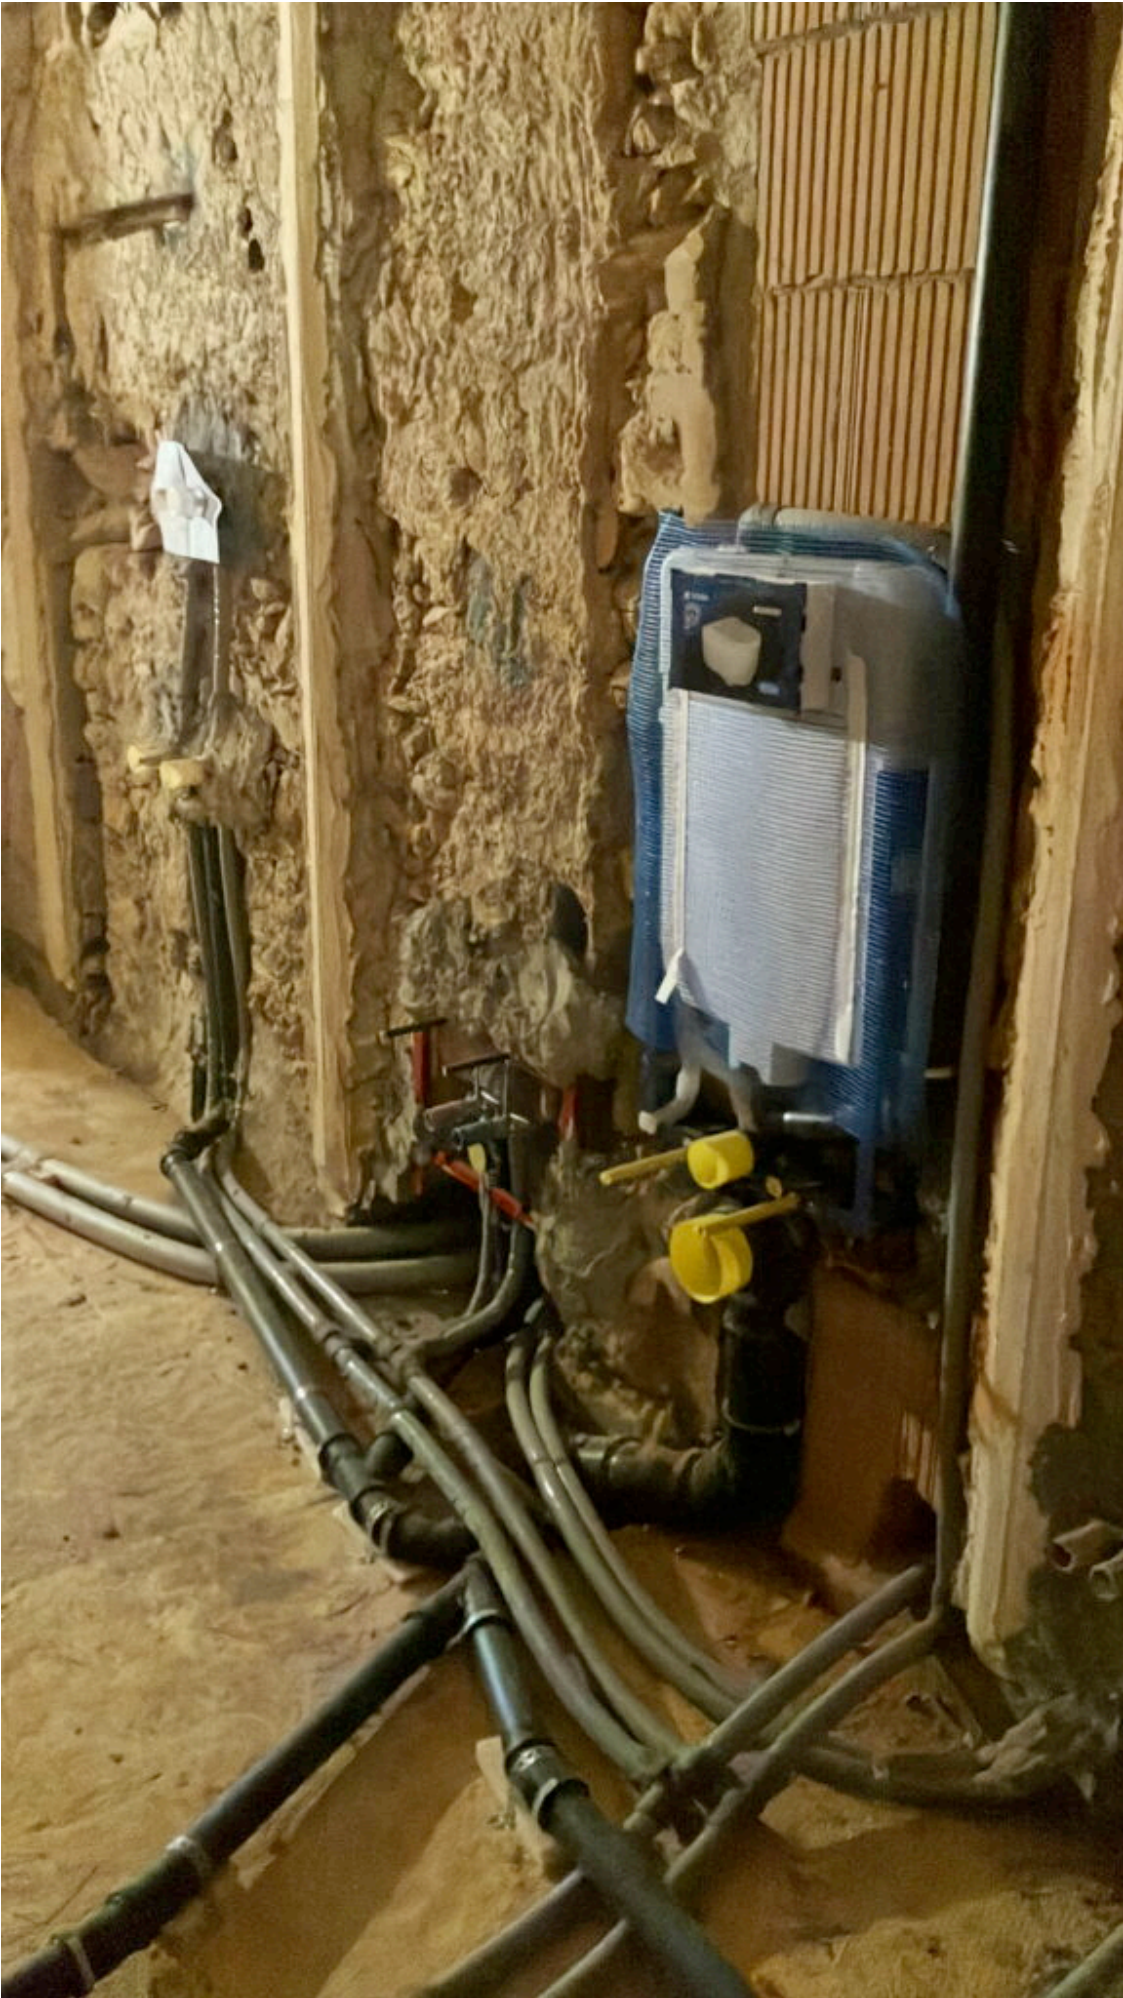
Der Spätherbst und der Winter standen ganz im Zeichen der größten Arbeiten, sei es was die Maurerarbeiten wie die Erneuerung des Daches betrifft. So wurden Zwischenmauern abgepackt, Fundamente trockengelegt, die Mauern konsolidiert. Das Dach wurde mit Ausnahme des Dachstuhls komplett erneuert. Im Frühjahr tat sich außer dort nicht viel Sichtbares, aber die Zeit wurde trotzdem genutzt: um weitere Detailplanungen zu definieren, besonders was die Fenster betrifft und die Einrichtungen. Markantes Zeichen dieser tiefgreifenden Überlegungen ist die „Open-Space-Idee“ im ehemaligen Musikzimmer.

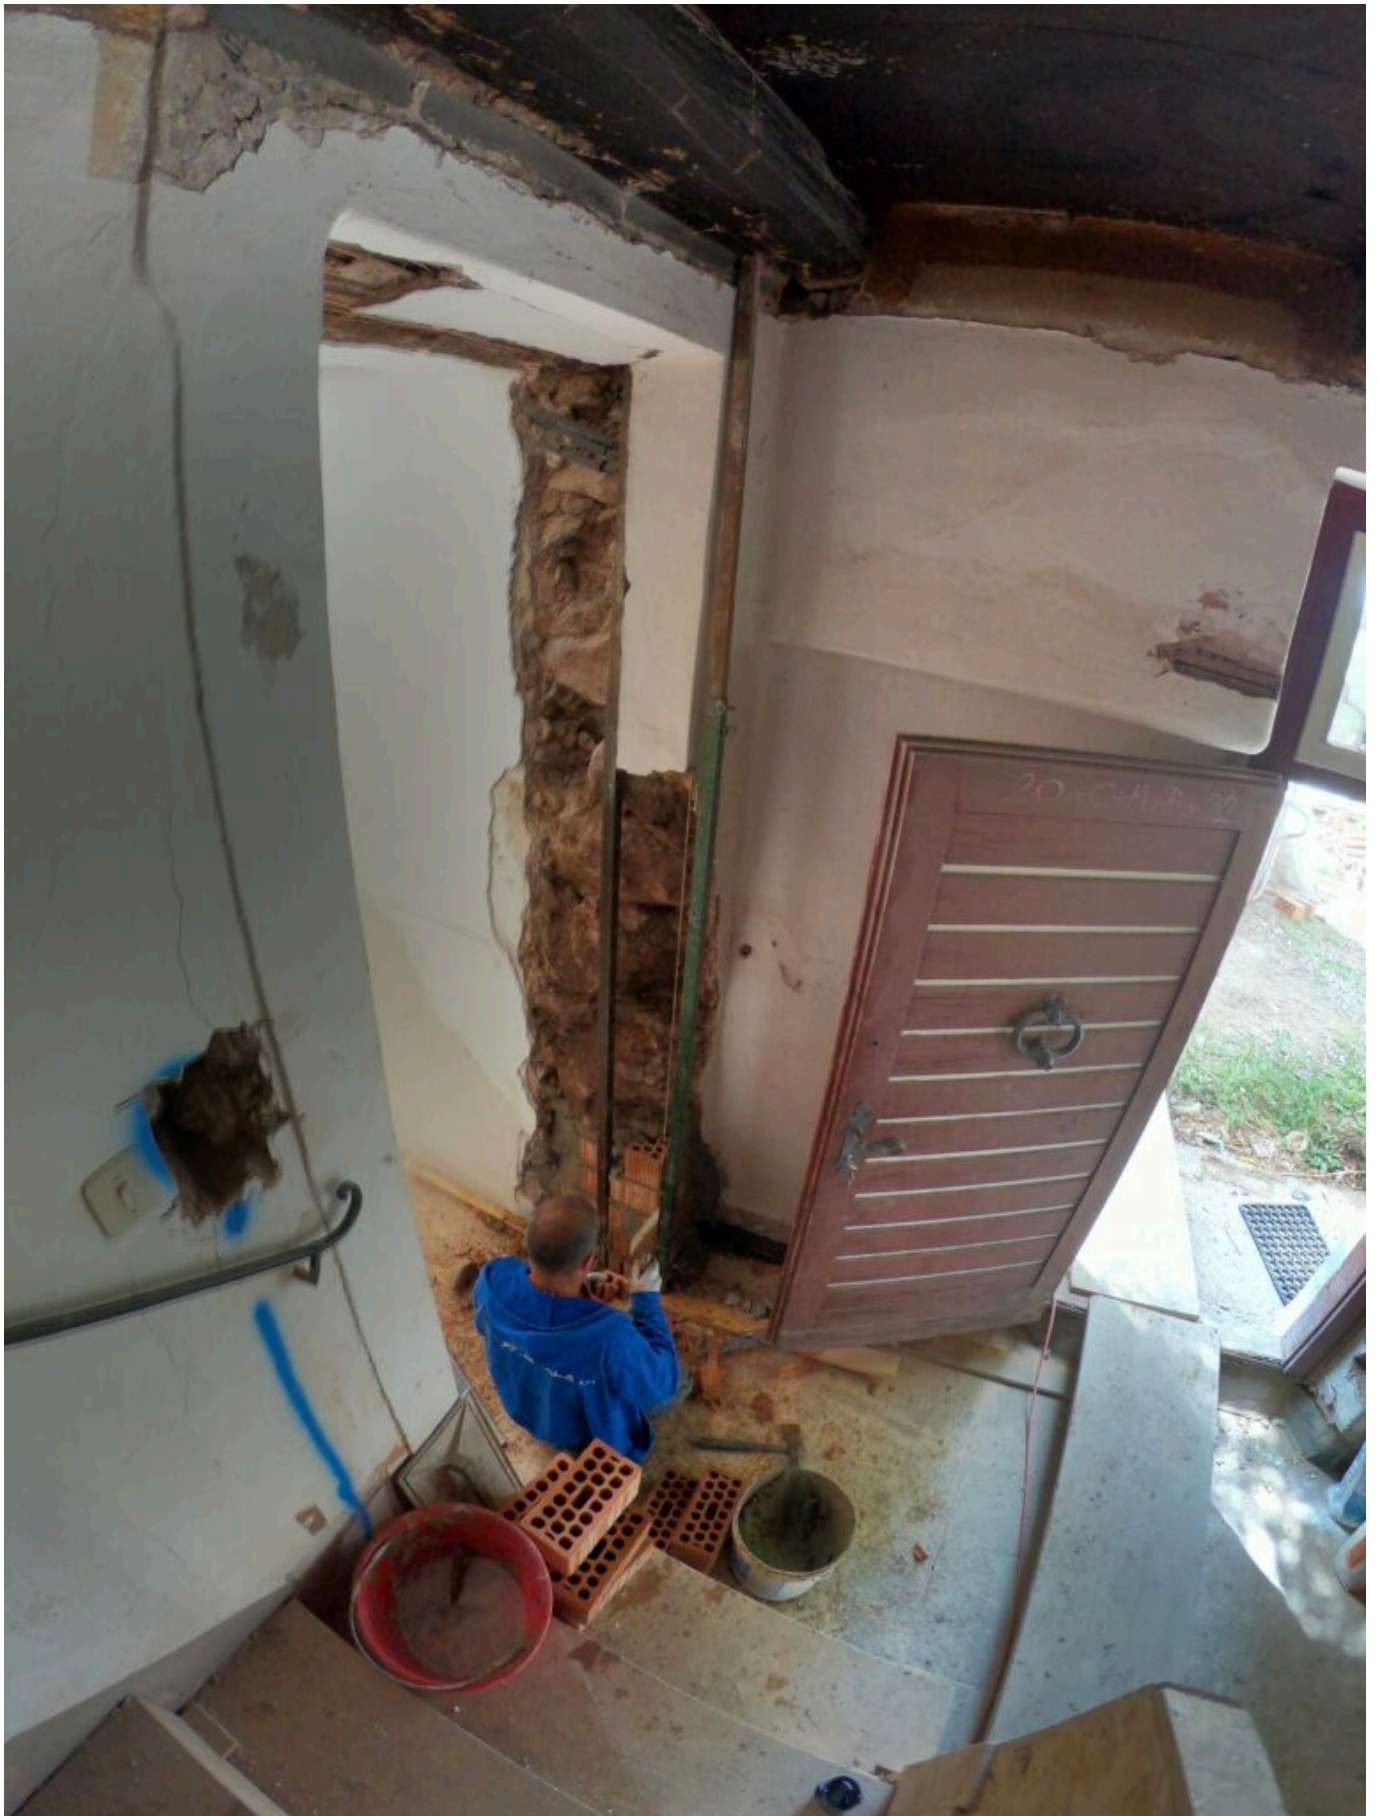
Im Frühsommer ist es dann wieder wahrnehmbarer weitergegangen: Der Installateur Arthur Baumgartner von hydraulikcom hat seine Zu- und Ableitungen verlegt, der Elektriker Georg Unterhofer der Firma ElektroTeam die Leerrohre platziert. Besonders wenn man letzterem beim Arbeiten zusieht wird einem vor Augen geführt, wieviel

Elektrik/Elektronik gegenüber früher in den Häusern verwendet wird. Die letzten Wochen waren wieder die Maurer dran, die Schlitze zu schließen und den Verputz überall wieder herzustellen. Schlussendlich wurden die Unterböden gegossen, so dass der Installateur jetzt eigentlich die Fußbodenheizung verlegen könnte, ein wichtiger Baufortschritt.

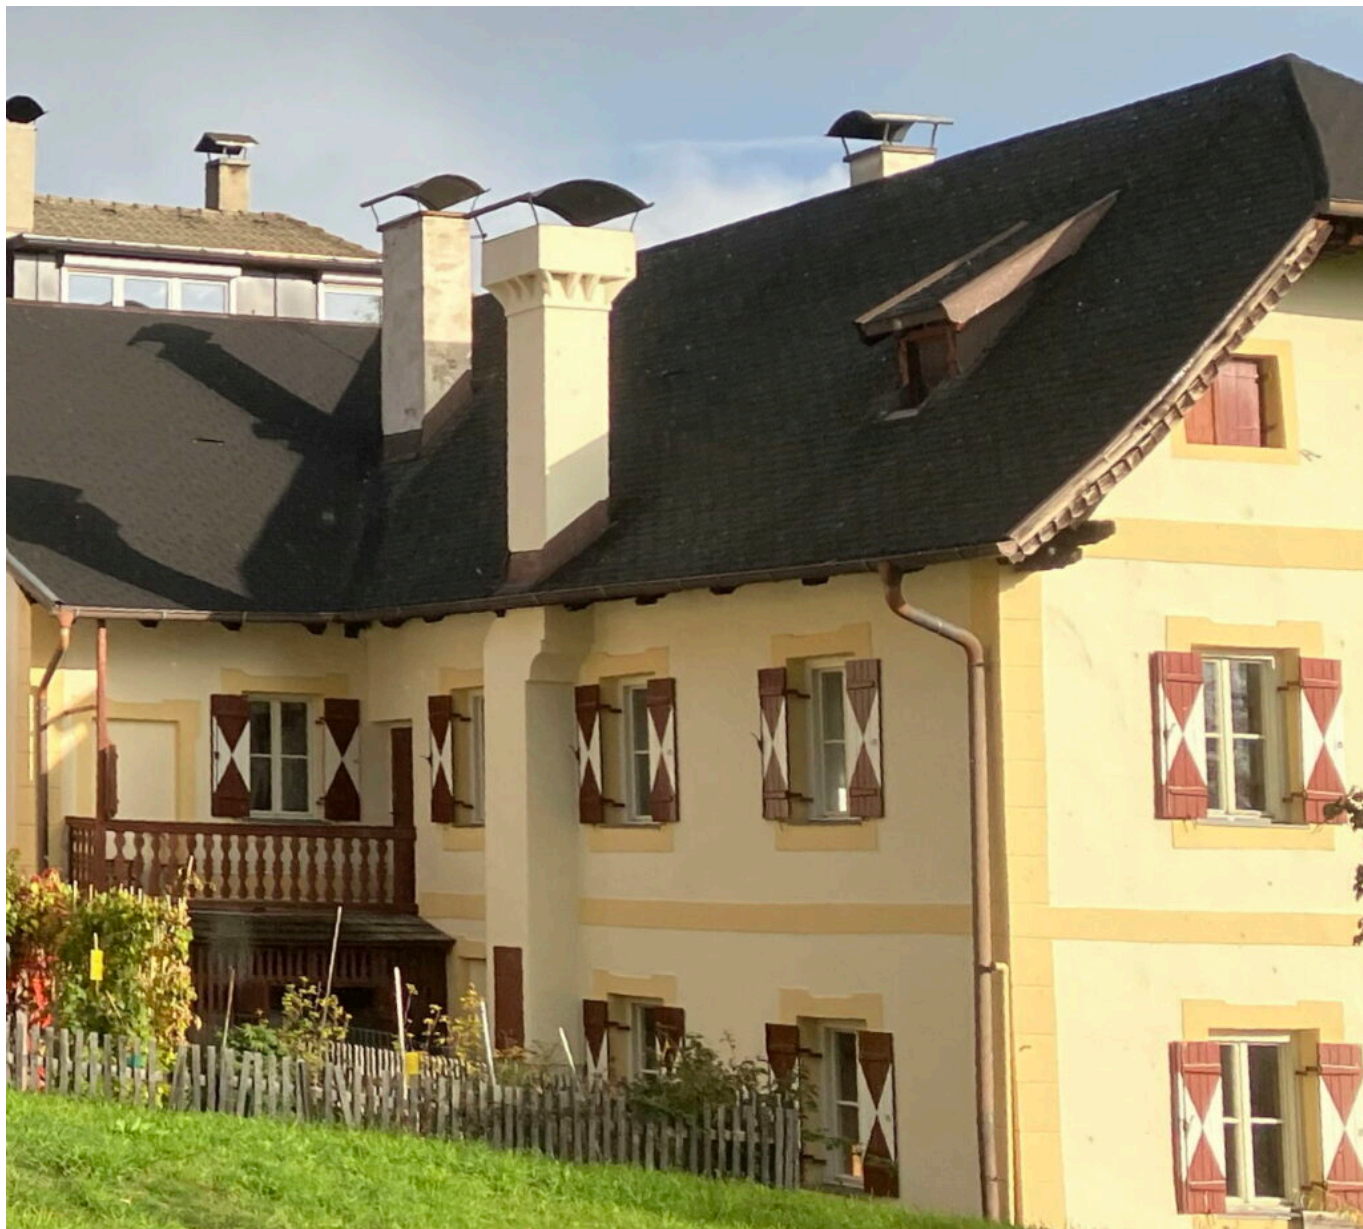
Gut sichtbar der um 1900 nachträglich angebrachte Außenkamin.

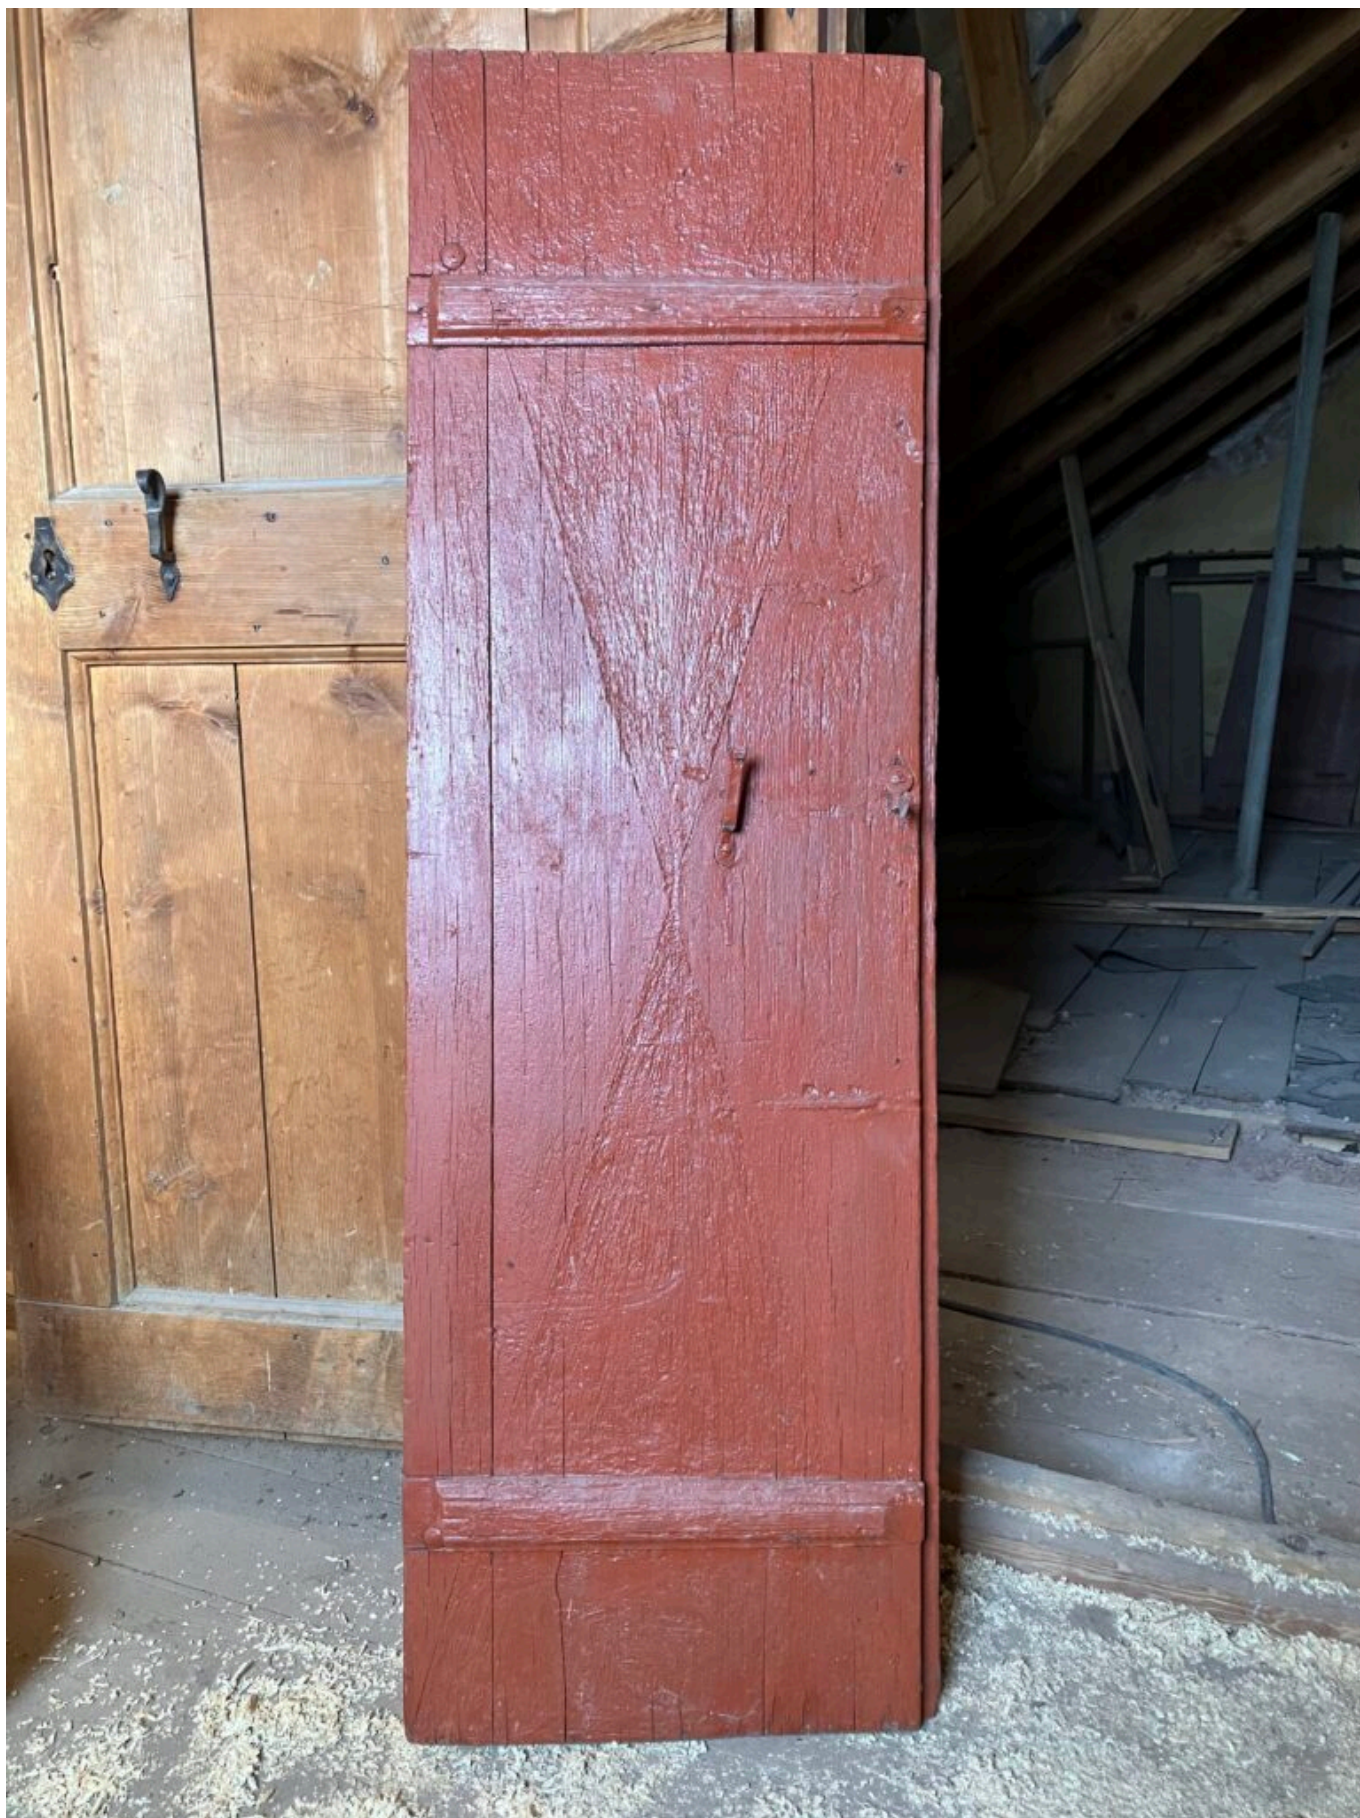
Foto: A. Kobler

Die alten Türen sind inzwischen, wie gesagt, aufbereitet worden. Bis

auf eine werden wir alle wiederverwenden können. Von den meisten wissen wir, welche Räume sie ursprünglich verschlossen haben, anderen mussten wir erst im Hinblick auf Größe und Öffnungsrichtung den Räumen zuordnen. Ein paar werden im rohen Zustand bleiben, andere wiederum – die Mehrzahl – werden einen farbigen Anstrich bekommen. Der Kontrast alt/neu, in ein paar Räumen deutlich herausgearbeitet, wird spannend werden.

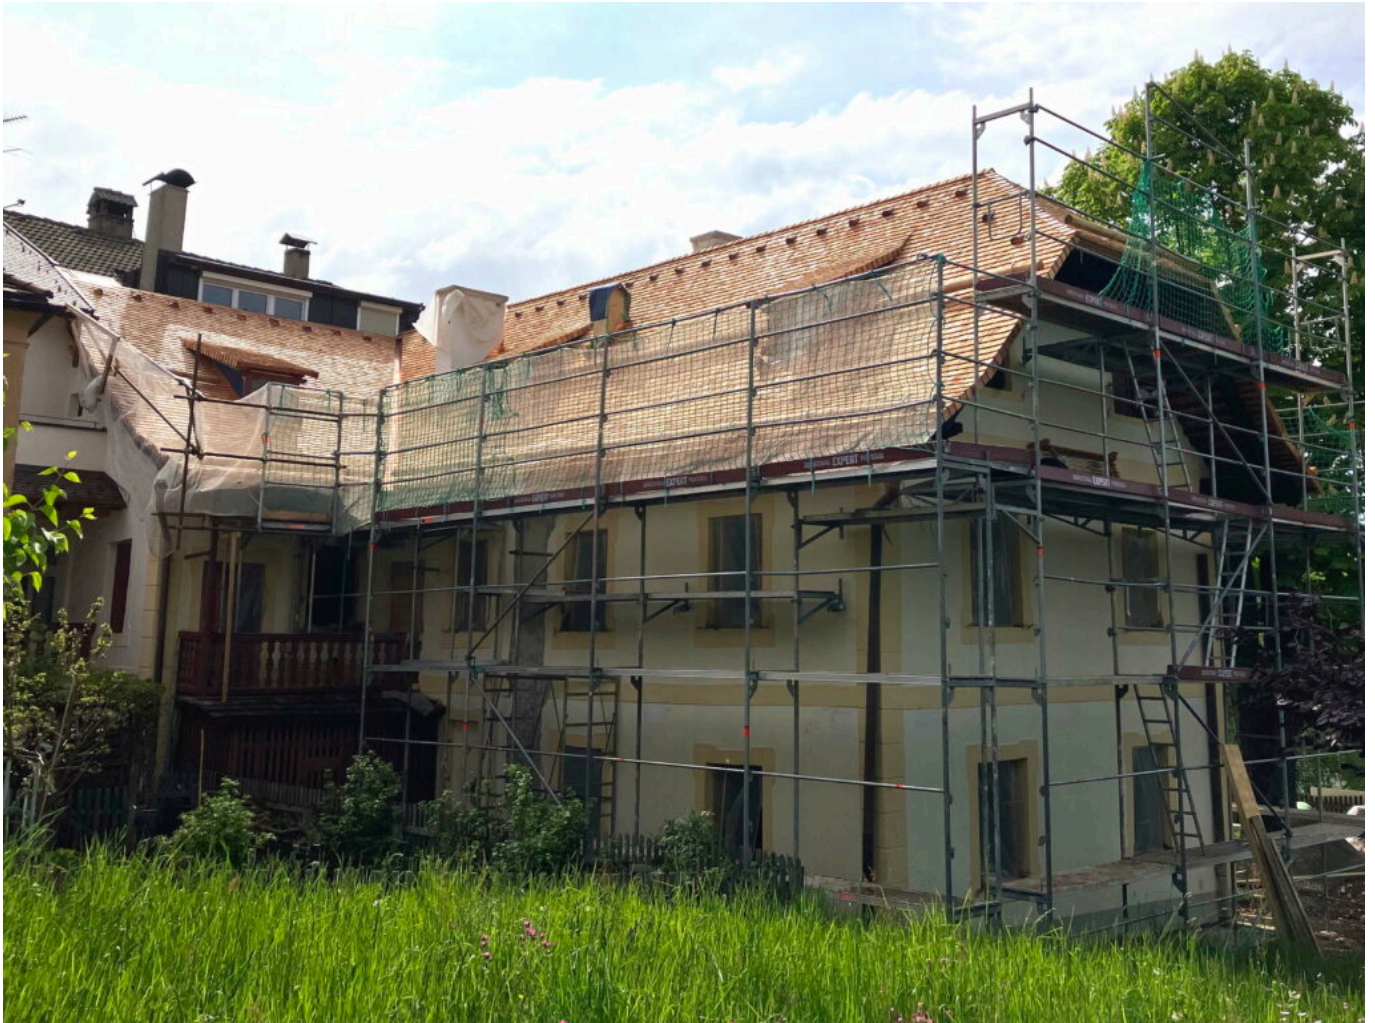
Etwas länger als geplant hat es gedauert, aber jetzt ist es fast fertig, das neue alte Schindeldach. Warum ein neues notwendig wurde und wie das Haus zuletzt eingedeckt war, habe ich schon in einem vorigen Beitrag dargelegt. Die Verfügbarkeit der Dachdecker, die Osterfeiertage und schlussendlich die Mondphasen haben die Fertigstellung verzögert, aber schlussendlich ist das Ergebnis wichtig. Und das kann sich sehen lassen, das Team um Urban Pechlaner hat ganze Arbeit geleistet.

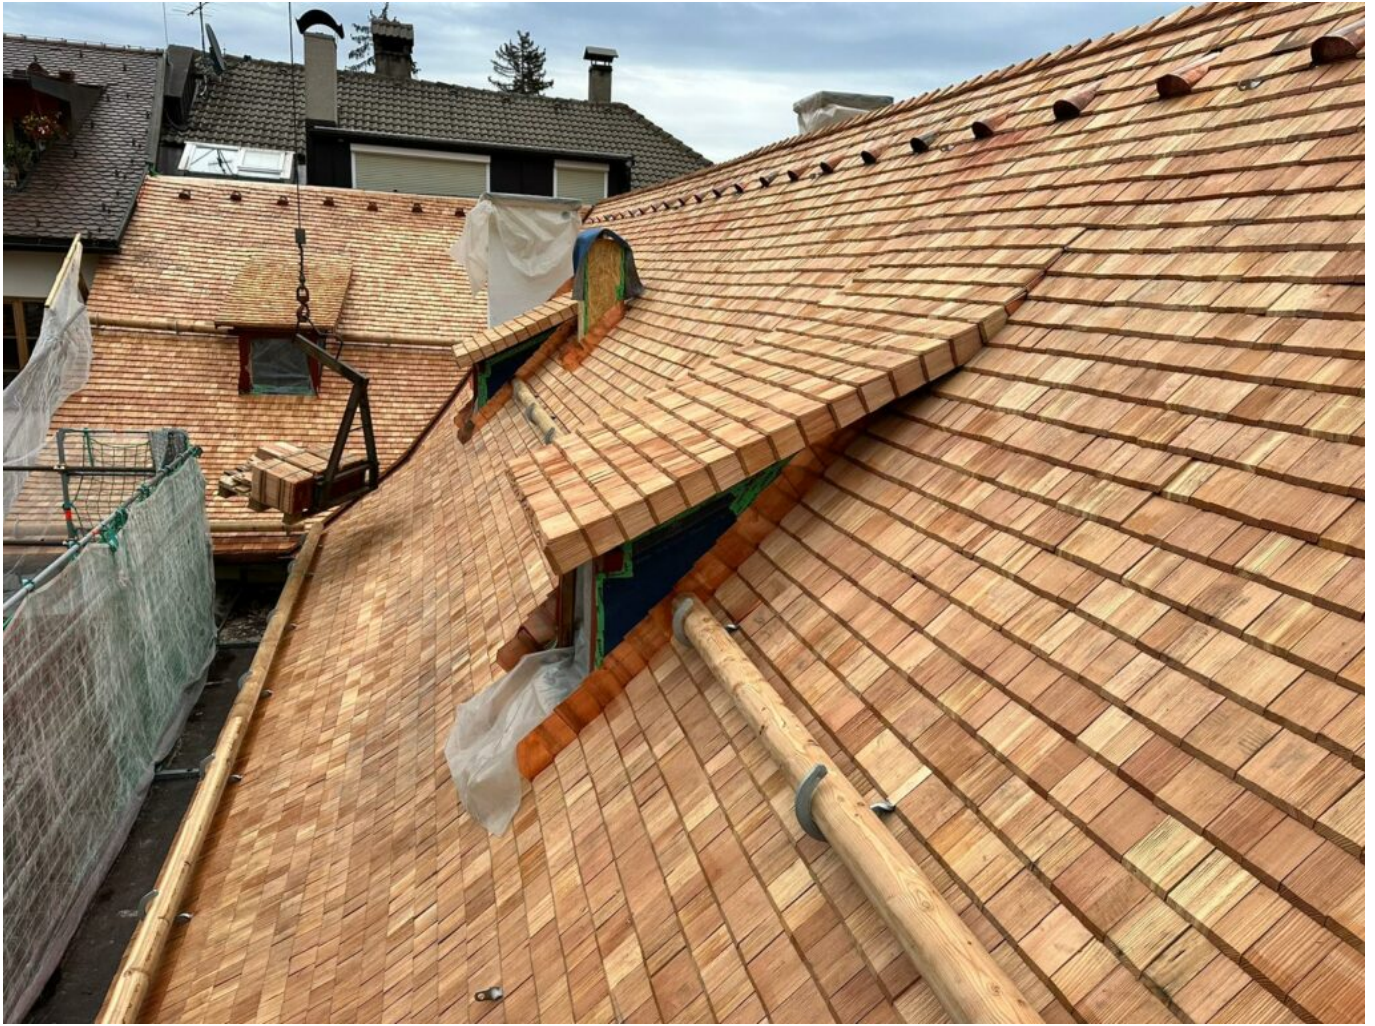
Was ist noch zu tun ? Der Spengler des gleichen Betriebes muss noch die Dachrinnen montieren und weitere Blecharbeiten durchführen, auch fehlen noch die Gaubenfenster. An den Anblick der Rundhölzer zum Zwecke des Schneefangs muss ich mich noch gewöhnen. Aber das ist eben ein Zugeständnis an die Möglichkeit der ganzjährigen Bewohnbarkeit auch durch fremde Menschen, verhindern sie doch unangenehme bis gefährliche Dachlawinen.

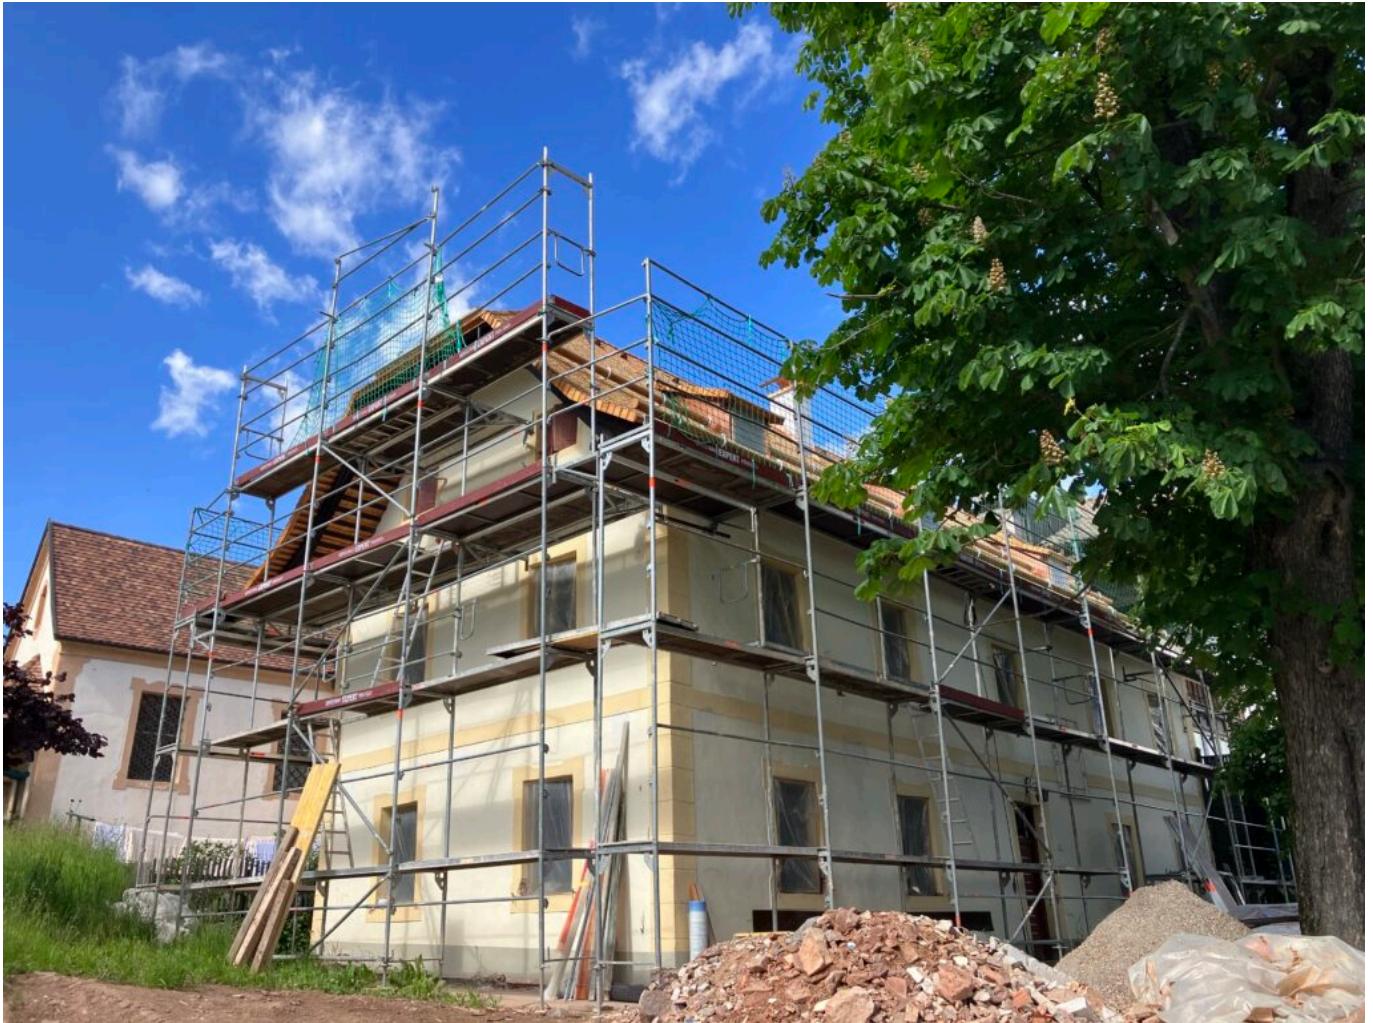
Sehr gelungen ist m.E. die Sichtbarkeit der Schindeln von unten. Trotz eines zeitgemäßerer Dachaufbaus unter der Eindeckung ist alles elegant und fein und gar nicht, wie leider in vielen anderen Fällen, massiv, ja klobig, geworden. Sogar der vom original gebliebenen Dachstuhl bewirkte Knick der Struktur etwas oberhalb der Traufe, der dem Dach ein eigenes Profil gibt, kommt jetzt, wo es von der vorigen Verschalung und den Bitumenschindeln befreit wurde, besser heraus.

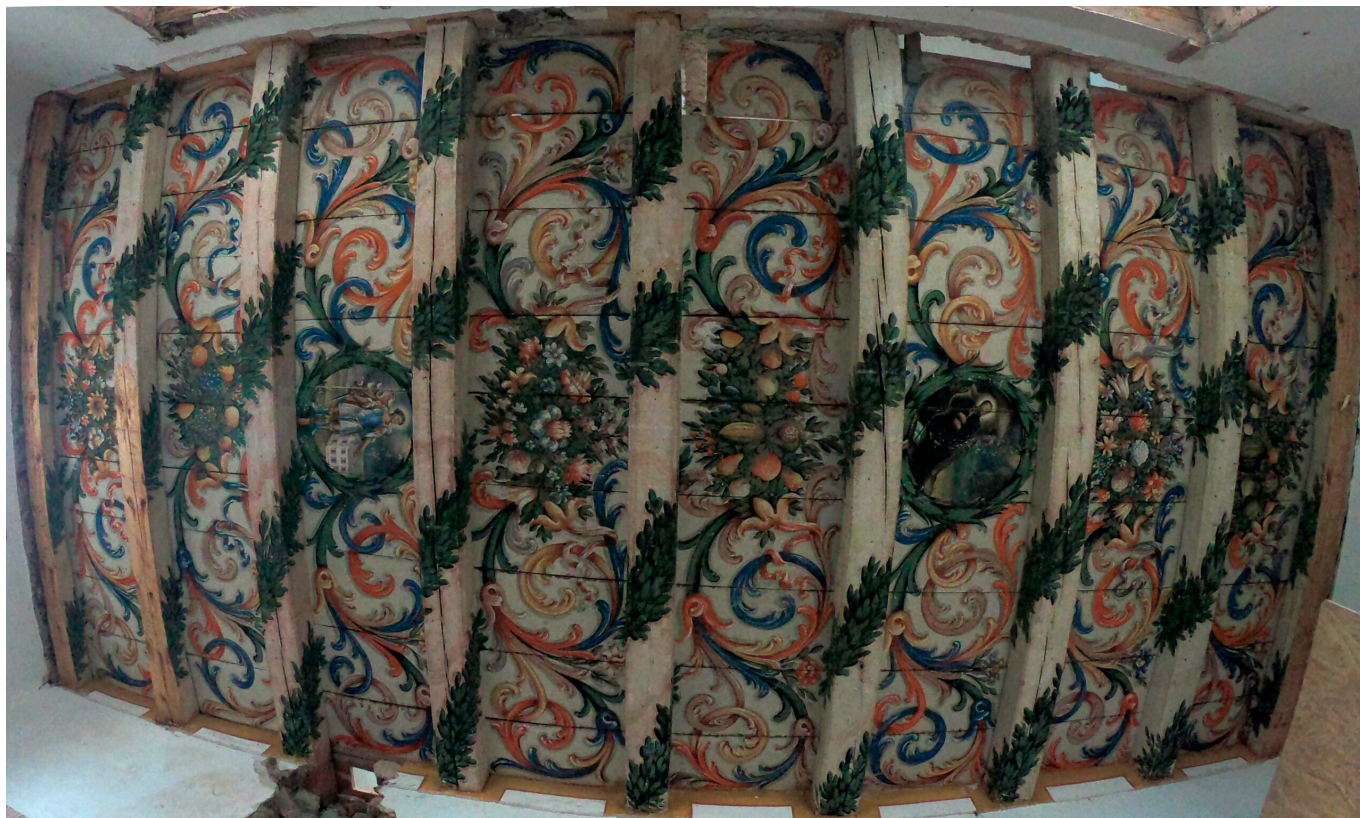
Foto: A. Kobler

Auf manchen Häusern Fresken. Inwendig zum Unterschied von den Häusern in Klobenstein durchaus regelmäßige Raumeinteilung mit durchlaufendem Flurgang und einfachen, hölzernen Balkendecken, die vielfach noch die ursprüngliche Bemalung, schwere, bunte Ranken und Blumen und kleine Medaillons mit Heiligen aufzuweisen haben. Zu oberst hölzernes Mansardengeschloß.

So beginnt Josef Weingartner die Beschreibung der Oberbozner Sommerfrischsiedlung in seinem Standardwerk "Kunstdenkmäler Südtirols" von 1929. Und tatsächlich haben beide Stuben eine typische Deckenbemalung vorzuweisen. Auch hier waren sie von einer unteren Verschalung samt Schilfbespannung und weiß bemalten Putz verdeckt. Nachdem es komplett rauchfreie Räume waren – vergessen wir nie, dass diese Häuser nur im Sommer genutzt wurden und deshalb über keine Öfen verfügten – ist die Bemalung dort wo sie noch existiert sehr gut erhalten geblieben. In der hinteren Stube fehlt leider eine ganze Hälfte, da die Decke dort zum Zweck eine Badeinbaus im oberen Stockwerk mit einem Fehlboden ersetzt wurde. Und auch in der vorderen Stube ist ein Verlust zu beklagen: um die Decke möglichst regelmäßig verputzen zu können wurden die bemalten Balken an einigen Stellen ohne Rücksicht abgehobelt.

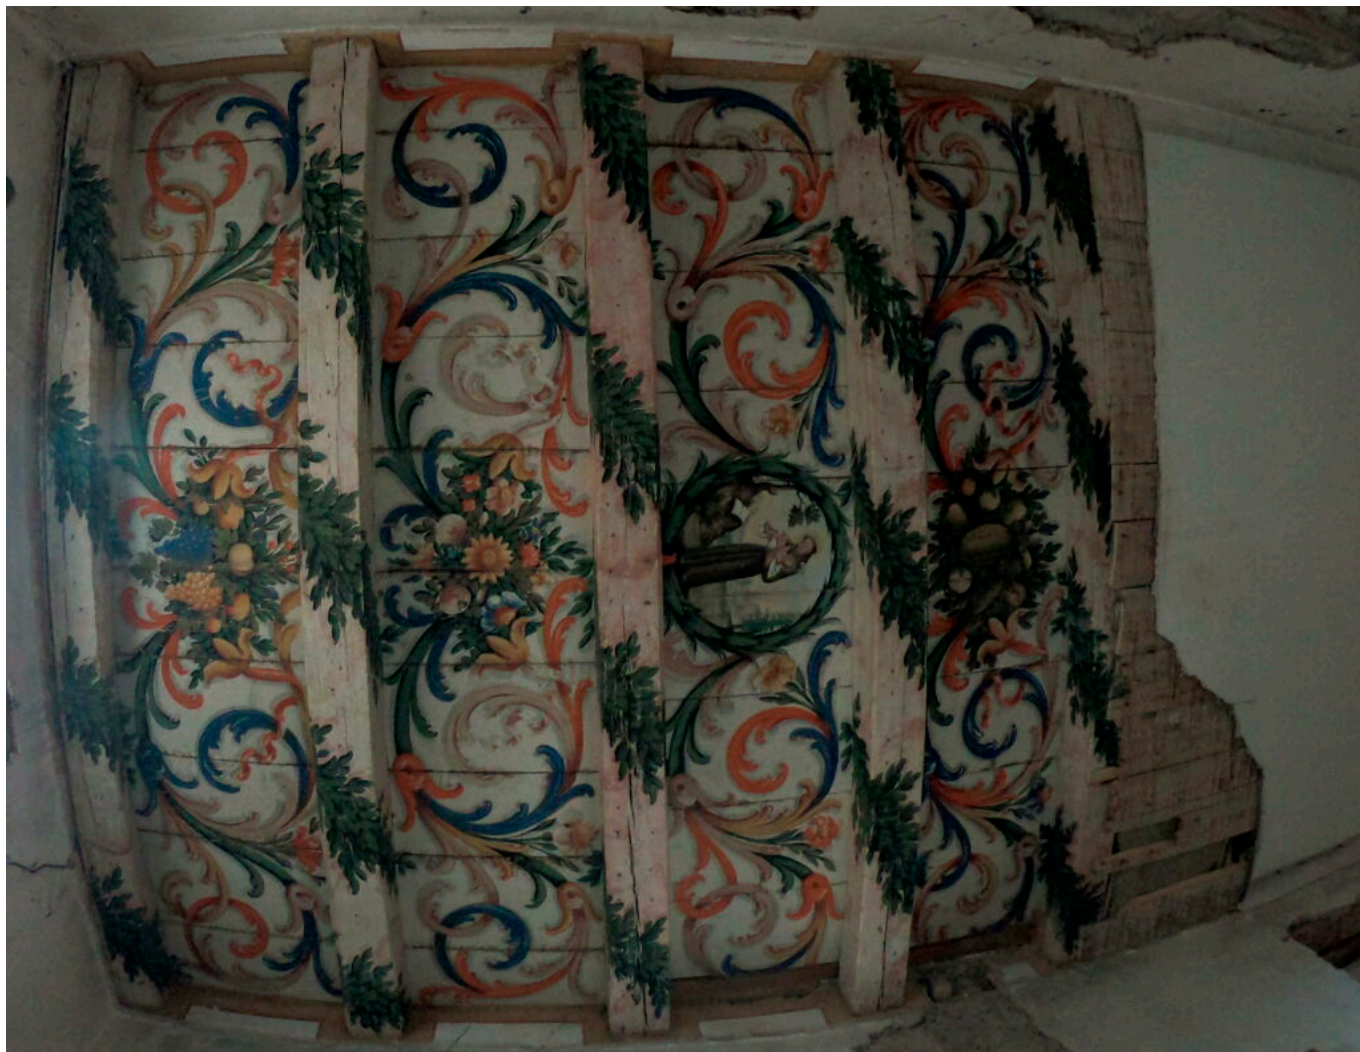
Foto: A. Kobler

Die dargestellten Personen sind in der hinteren Stube der Hl. Antonius von Padua, der oder die sicherlich vorhandene zweite Heilige ist leider verschwunden; in der vorderen der Hl. Ignatius von Loyola und ein weiterer, dessen Namen noch nicht endgültig geklärt ist. In Erwartung weiteren Erkenntnisse darüber wird es in nächster Zeit einen eigenen Beitrag geben. In den Bereichen zwischen den Medaillons sind abwechselnd Blüten- und Fruchtkompositionen gemalt. Die Strahlkraft der Farben nach der ganzen vergangenen Zeit ist schon bemerkenswert. Peter von Grabmayr, der Miteigentümer des gleichnamigen Hauses und der St.-Magdalena-Kirche ist, sich eingehend mit der Geschichte der Oberbozner Sommerfrischsiedlung beschäftigt und mit dem ich diesbezüglich in regem Austausch stehe, meint dazu: "Die Ranken sind in Farbe und Form der zweiten Periode zuzuordnen, wie sie in den beiden Zallinger-Häusern (jetzt Amonn und Braitenberg) zu finden sind, ebenso Ganahl und Mackowitz."

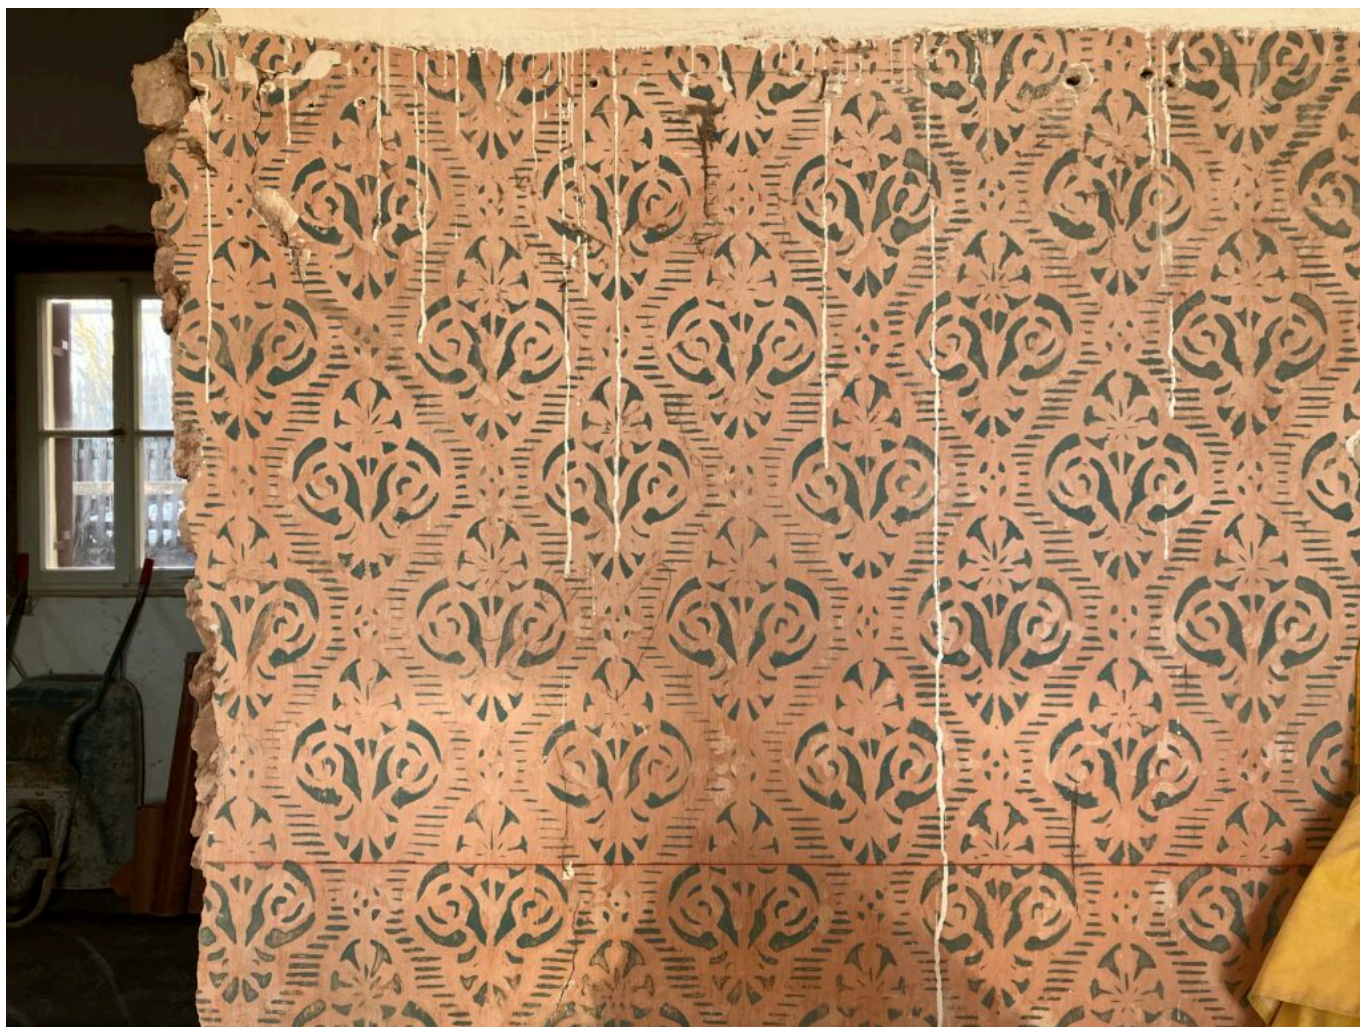
Foto: A. Kobler

In den beiden Stuben mussten die Täfelungen schon zu Beginn entfernt werden. Hauptsächlich um den Holzboden zerstörungsfrei zu entfernen, aber auch um die Trockenlegung und Konsolidierung der Mauern an ihrer Basis – ein eigentliches Fundament hat das Haus ja keines – zu ermöglichen.

Eine Überraschung war es dann allerdings, dass wir eine Schablonermalerei dahinter entdeckten. Der Restaurator meinte, dass sie aus den Jahren um 1850 stammen müsste. Schablonermalerei an sich gibt es schon sehr lange, die industrielle Herstellungsweise und die erleichterten Transportbedingungen haben aber wesentlich zur Verbreitung im 19. Jahrhundert beigetragen. Diese Art der Malerei ist nicht verschwunden, in der Stencil-Technik lebt sie heute noch weiter.

So um 1898, das ist Datum, welches am Gehäuse der Stubenuhr erkennbar ist, ist sie im unteren Bereich der Sommerstube hinter der Täfelung, im oberen Viertel hingegen hinter weißer Farbe verschwunden. In der

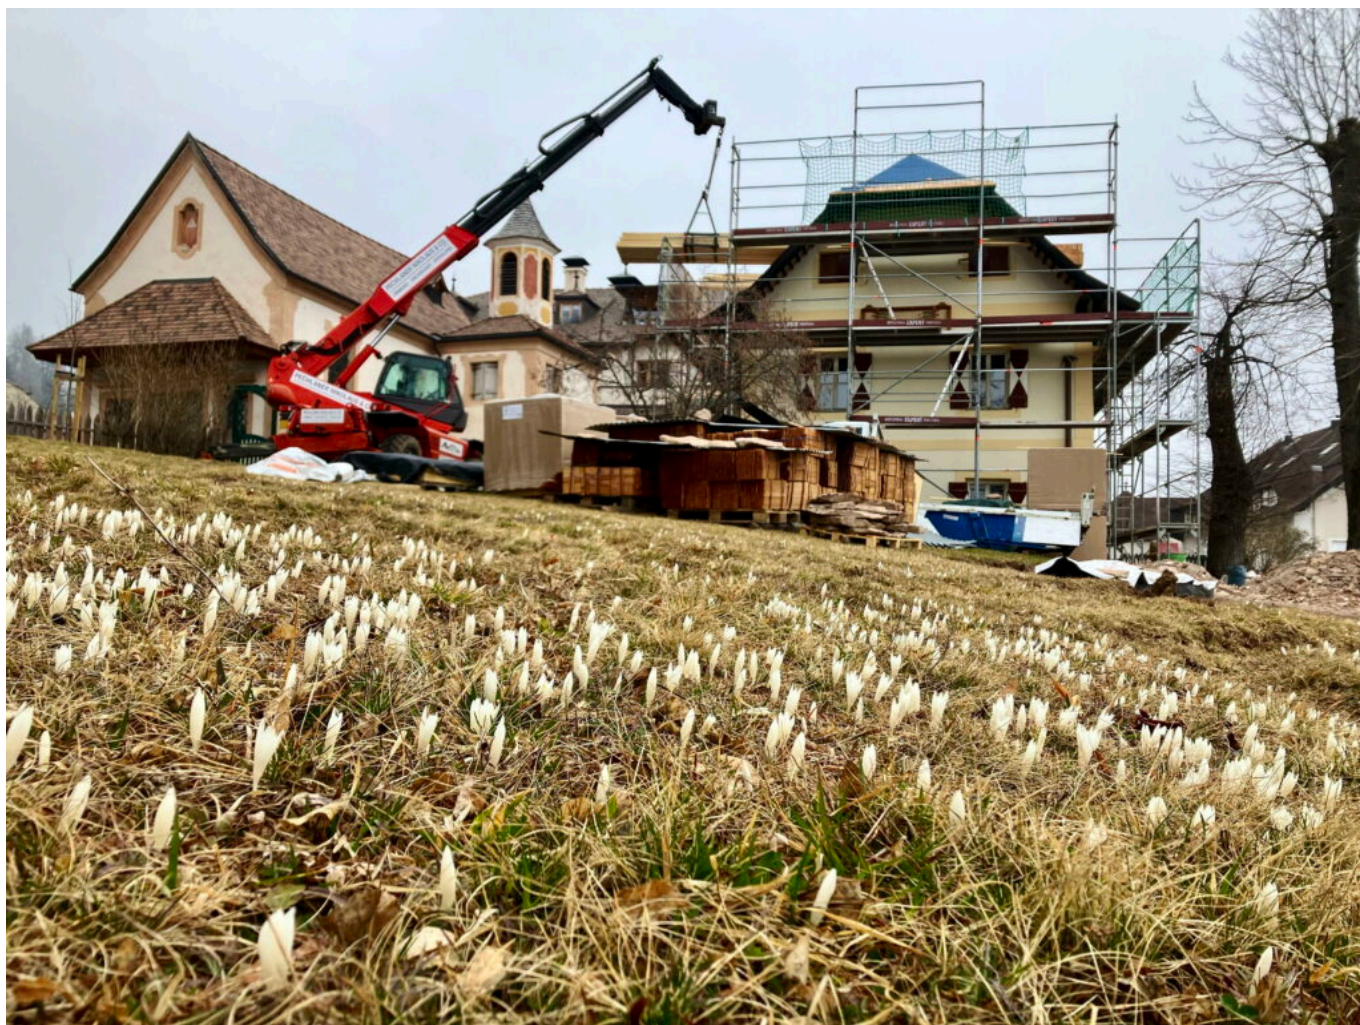
Foto: A. Kobler

Während die Krokusse beginnen aufzublühen und letzte an schattigen Plätzen verbliebene Schneereste dahinschmelzen, gehen die Arbeiten an der Villa Kinsele zügig weiter. Die Zimmerer der Firma Pechlaner Nikolaus & Urban sind inzwischen schon dabei, das Dach mit den Holzschindeln von den Dachvorsprüngen her einzudecken. Die lange niederschlagsfreie Periode macht uns große Sorgen, für den Fortschritt der Außenarbeiten ist sie aber sehr hilfreich. Der Installateur Arthur Baumgartner von hydraulikcom hat inzwischen die Leitungsstränge definiert, der Elektriker Georg Unterhofer (Elektroteam Ritten) auch, so dass auch die Maurer des Betriebes Hubert Schweigkofler wieder in Aktion treten können.
