# Die Holzdecken der Villa Kinsele

# BEFUND UND RESTAURIERKONZEPT

ÜBER DIE HOLZDECKEN IN DER VILLA KINSELE

### Die Restaurierung der bemalten Decken

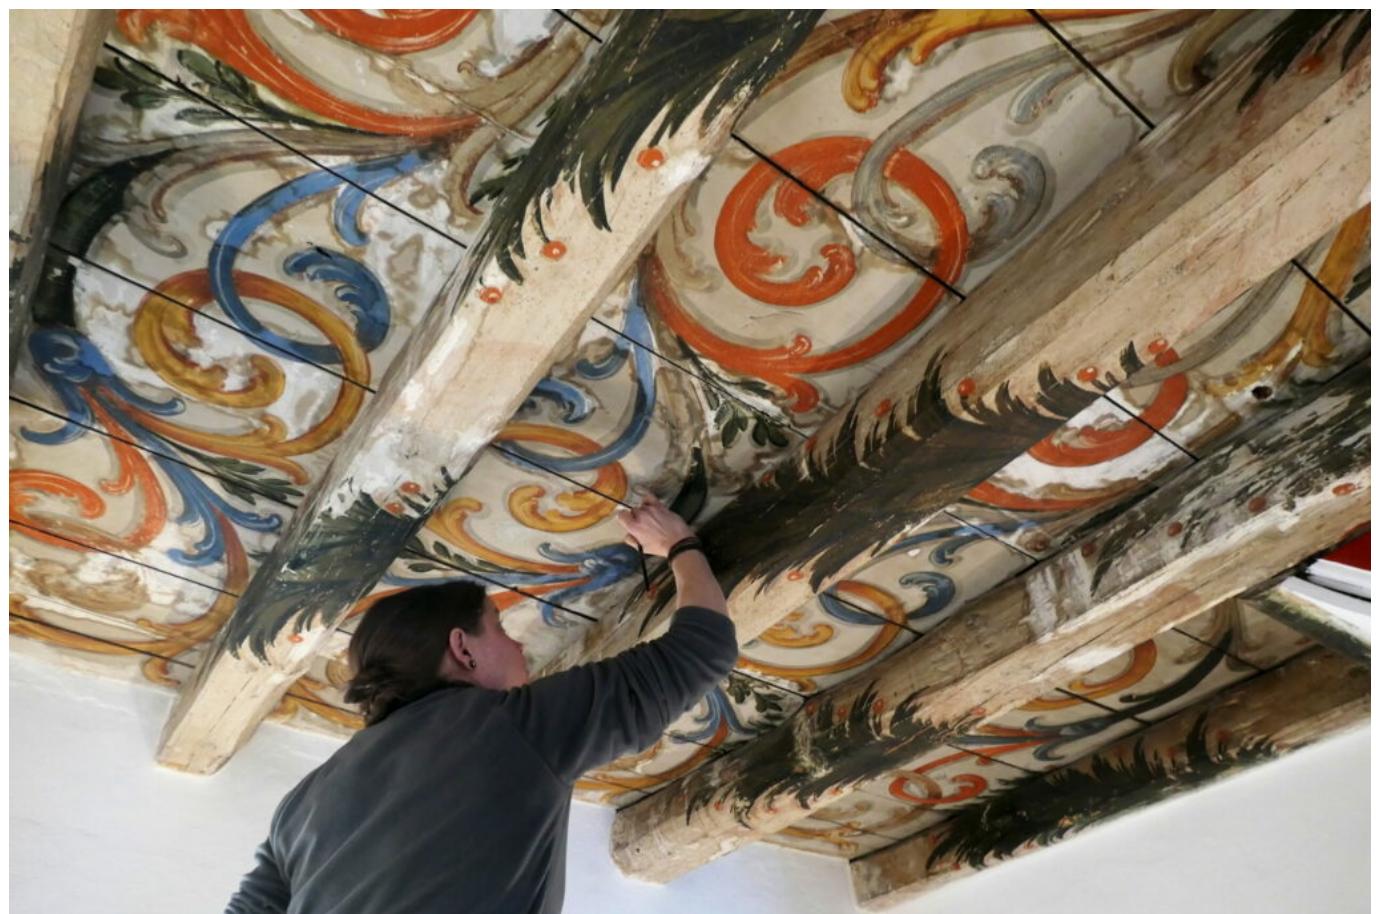
Abb. 1: Frau Karin Zigerle retuschiert kleine Fehlstellen.

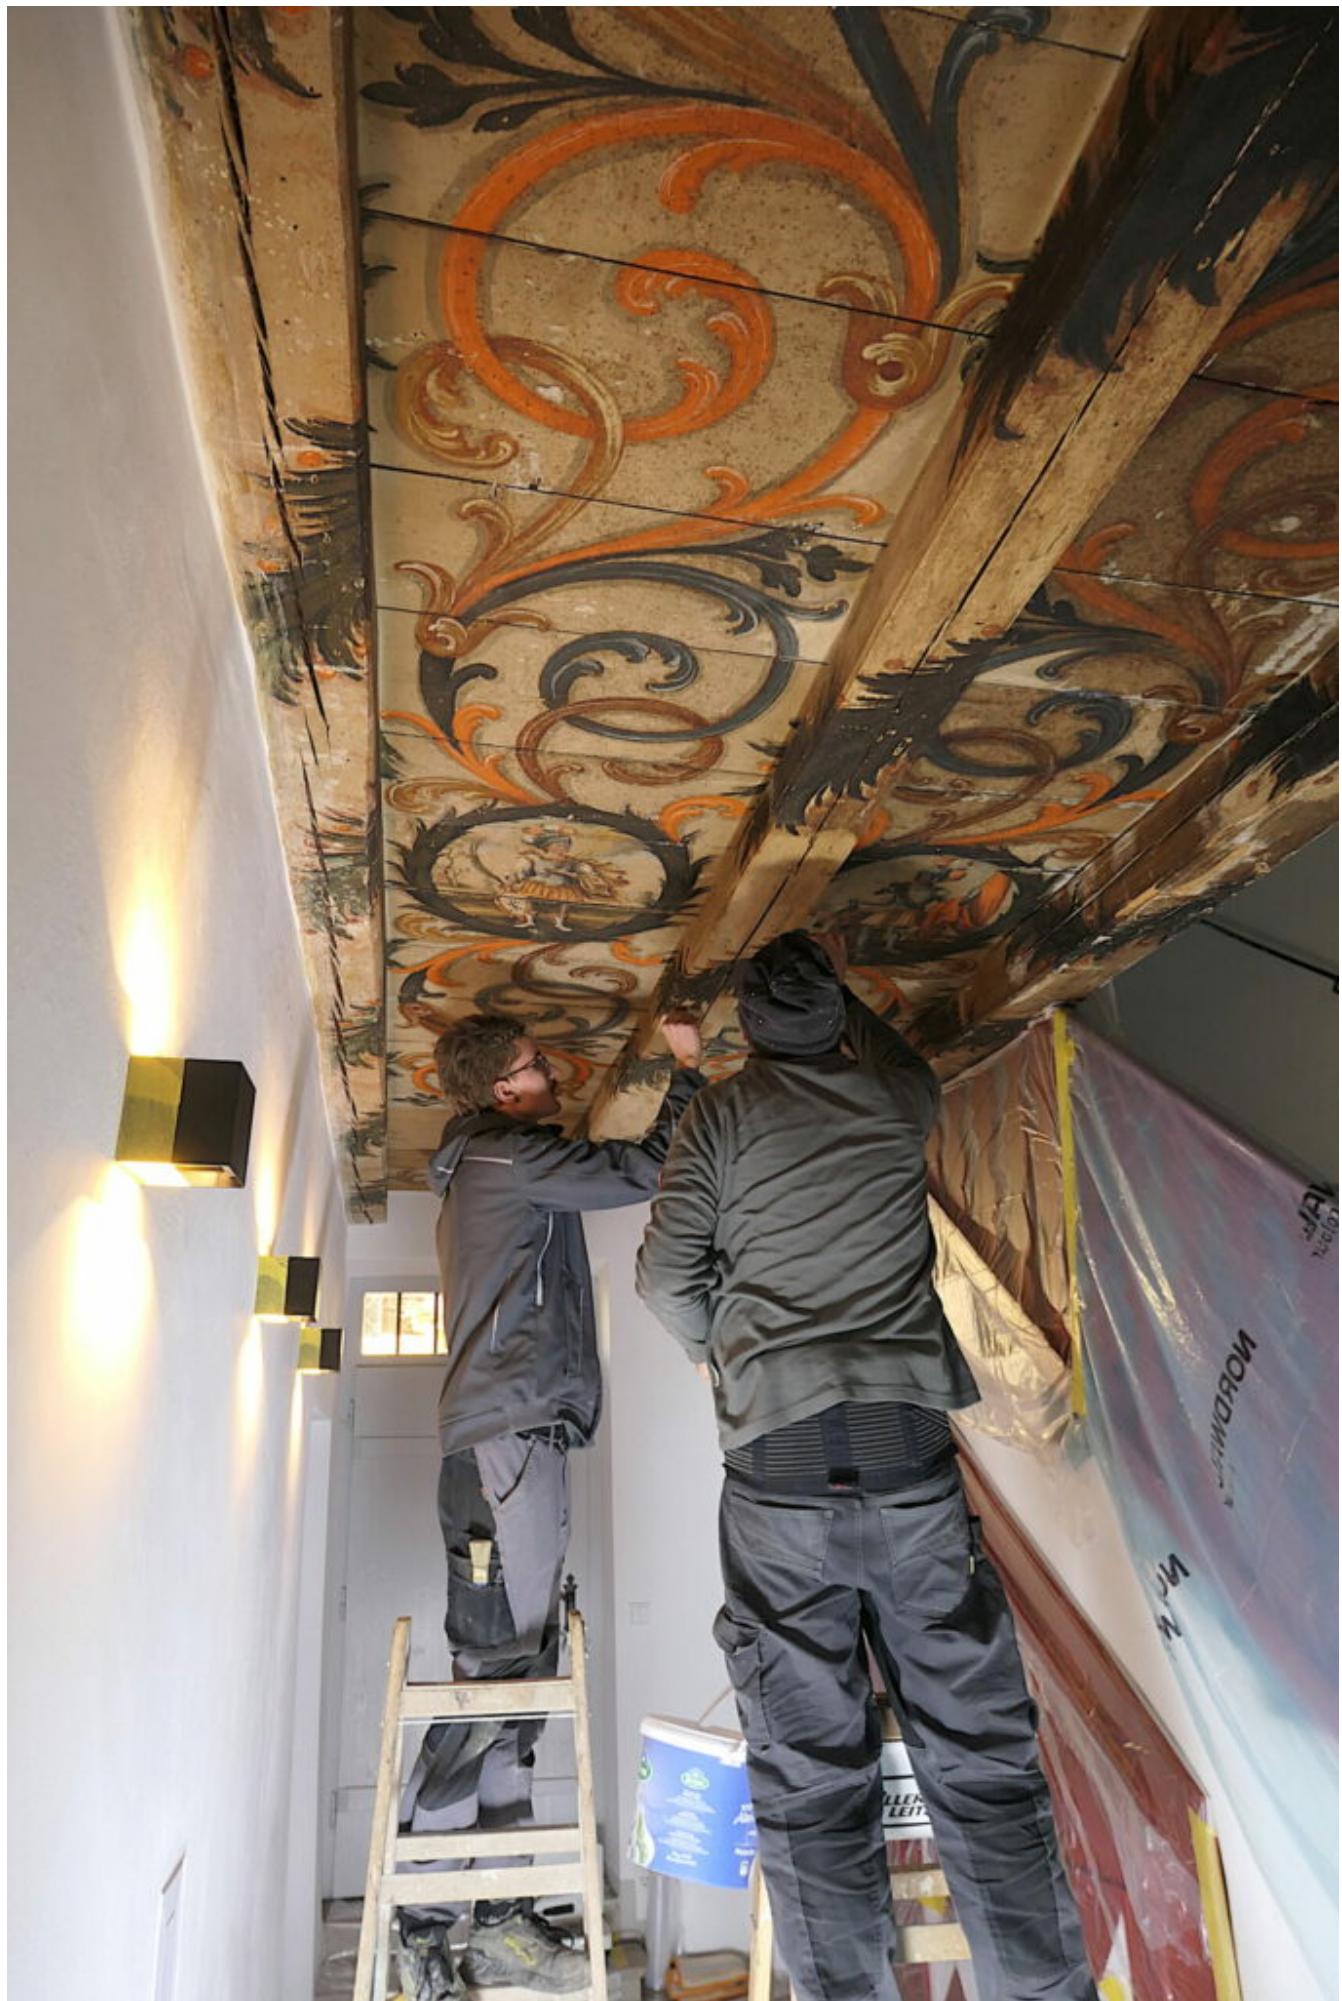
Abb. 2. Mitarbeiter der Firma Zingerle beim Reinigen der Balkendecke.

Am Gang hat sich die Nähe zu Küche mit ihrem früher offenen Herd sehr nachteilig ausgewirkt. Über die Jahre hat der Rauch die Bemalung mit Ruß so stark überzogen, dass sich die Deckenbemalung bei der Küchentüre uns total schwarz gezeigt hat. Überall, aber hauptsächlich im Erdgeschoss mit zunehmender Nähe zur Küche haben zudem unzählige kleine Fliegenschisse die Abbildungen verschmutzt. Die organische Basis der Farben hatte die Insekten angelockt.

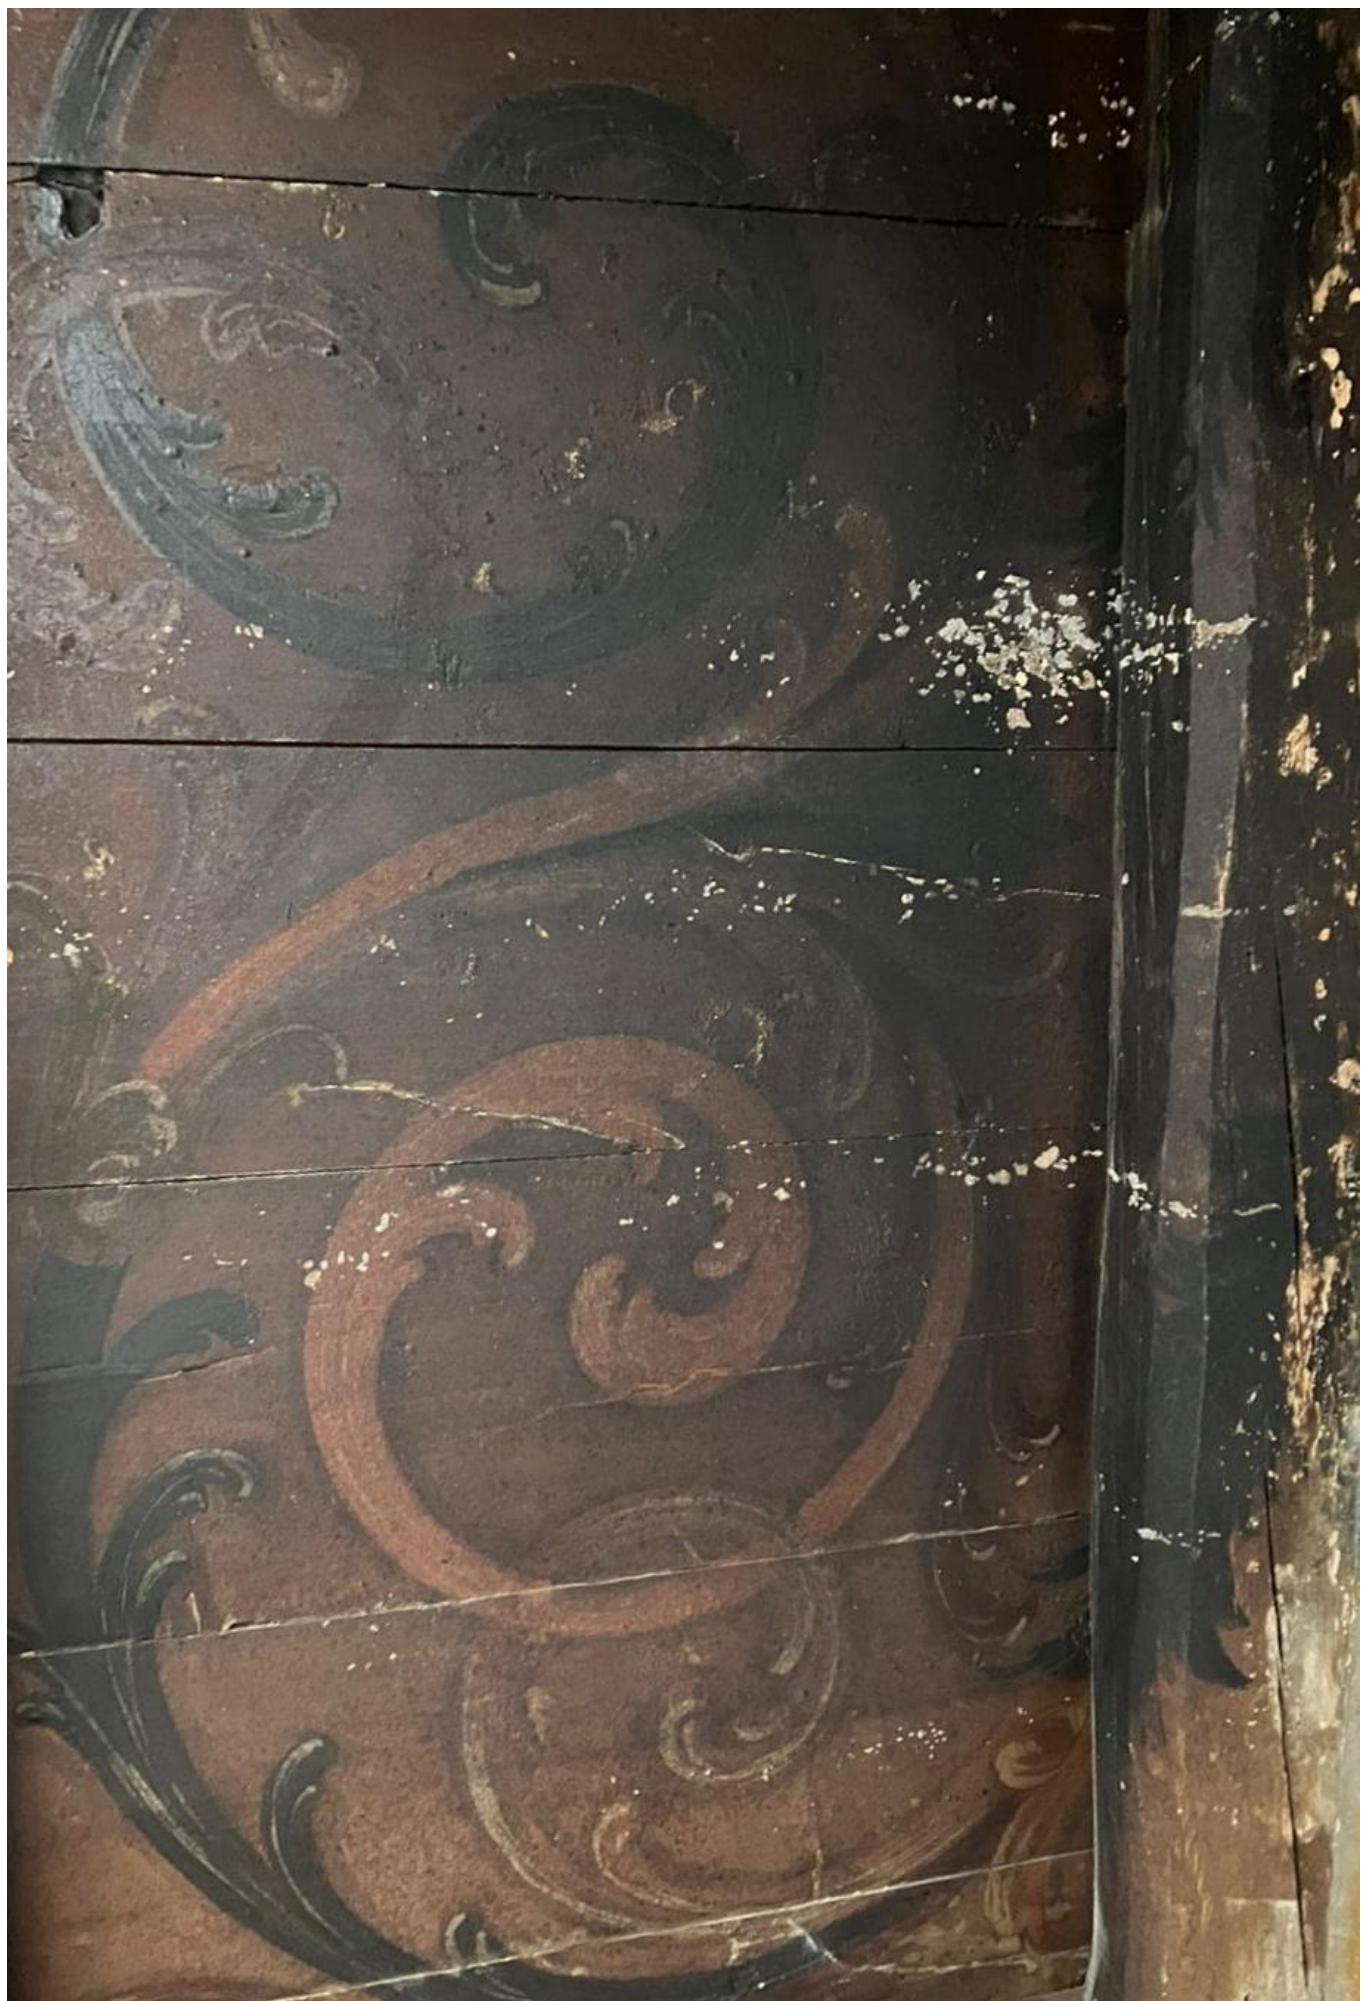
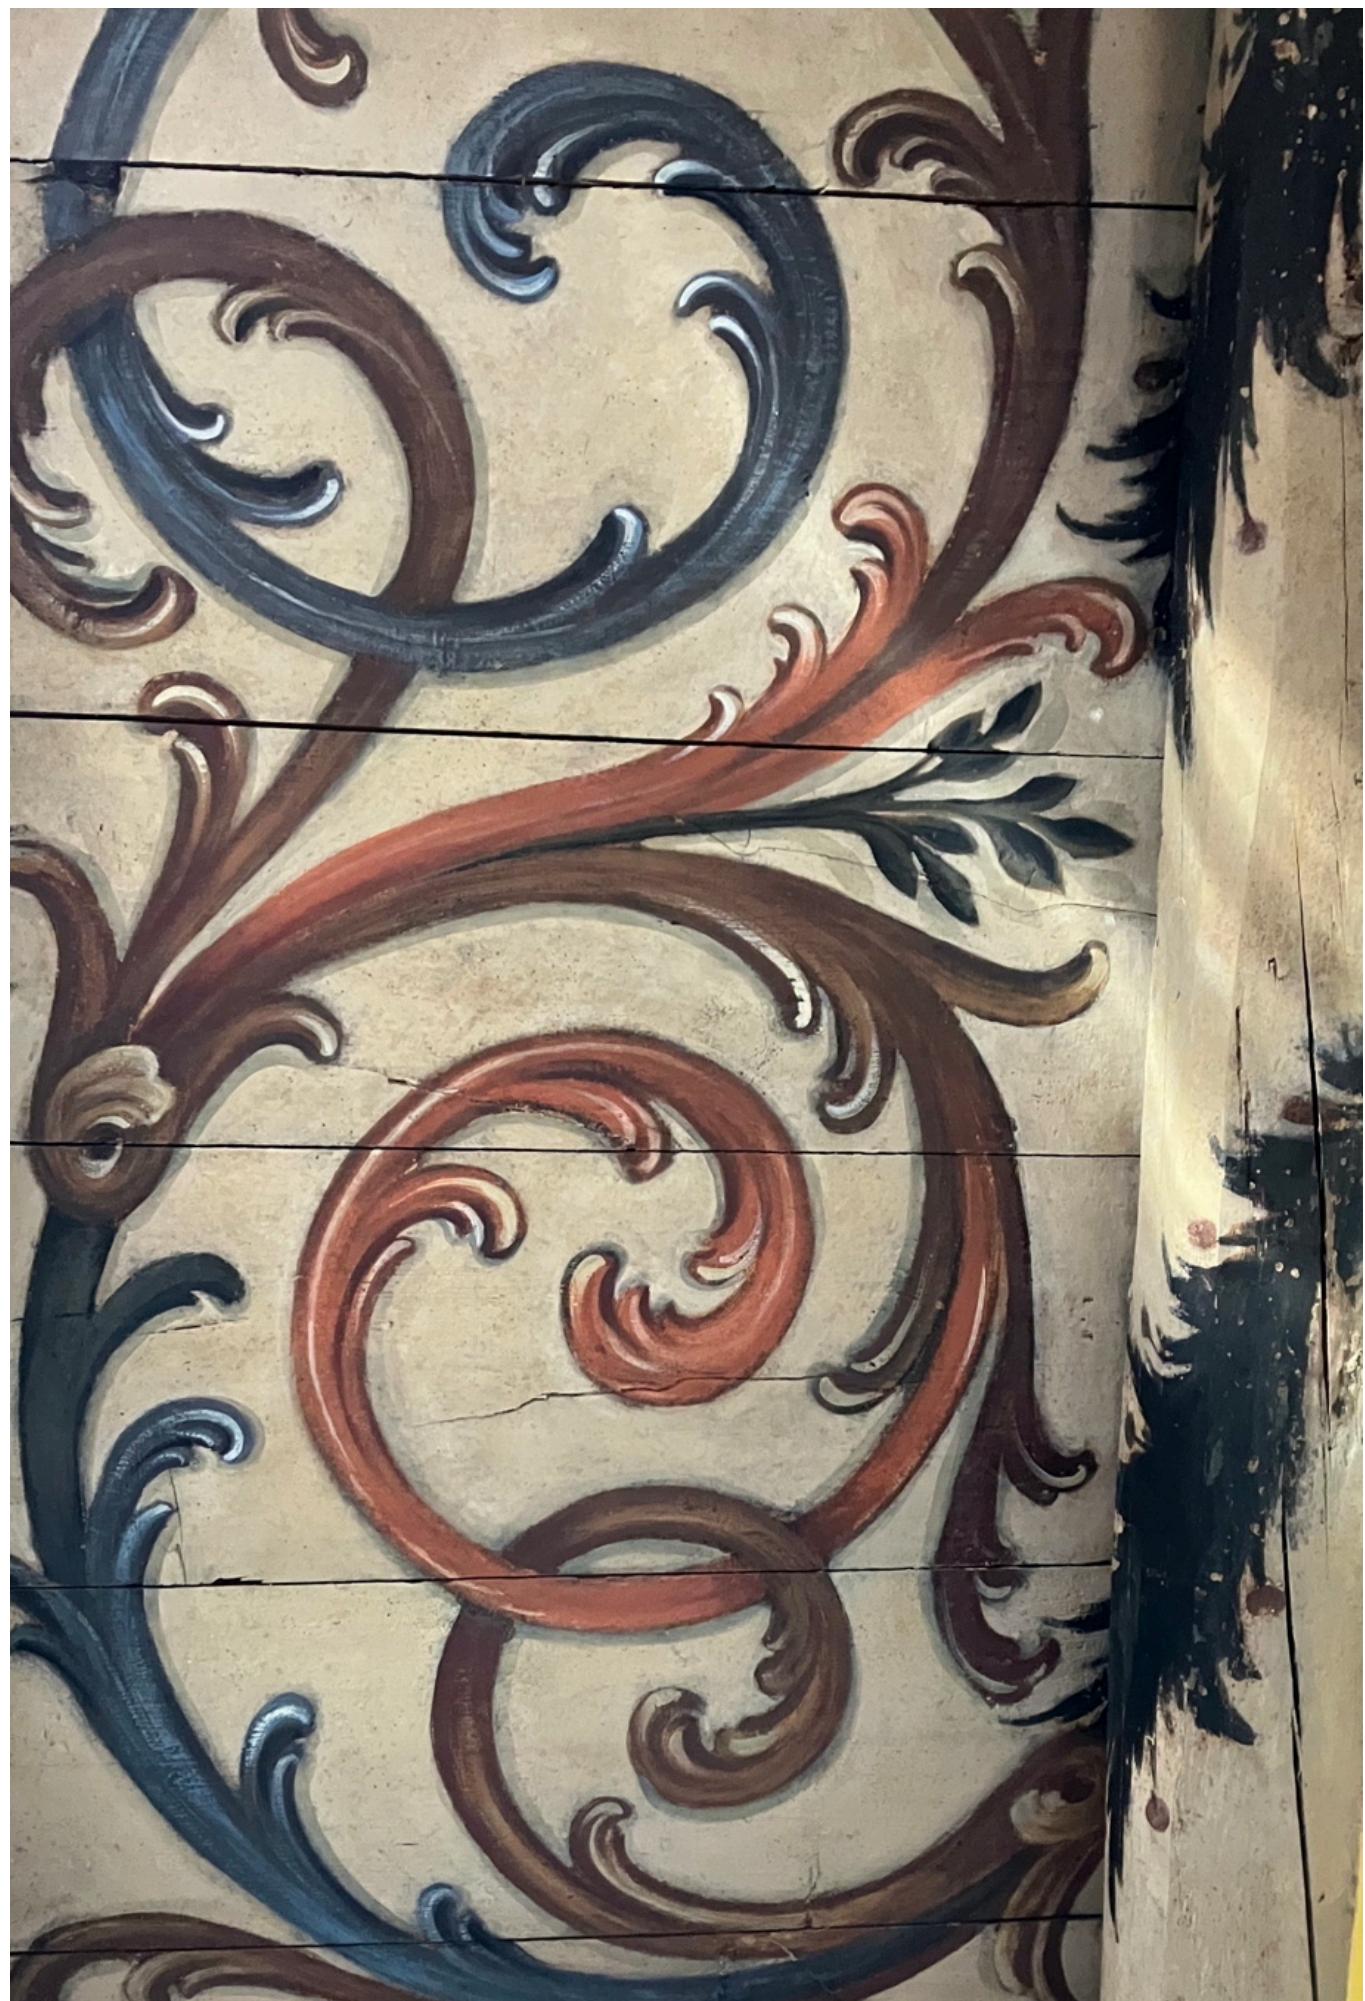
*Abb. 3: Anfänglich glaubte niemand, dass dieses extrem verußte Teil noch zu retten sei. Das Ablösen der Schmutzschicht mit Hilfe eines speziellen Gels hat aber Wunder gewirkt.*

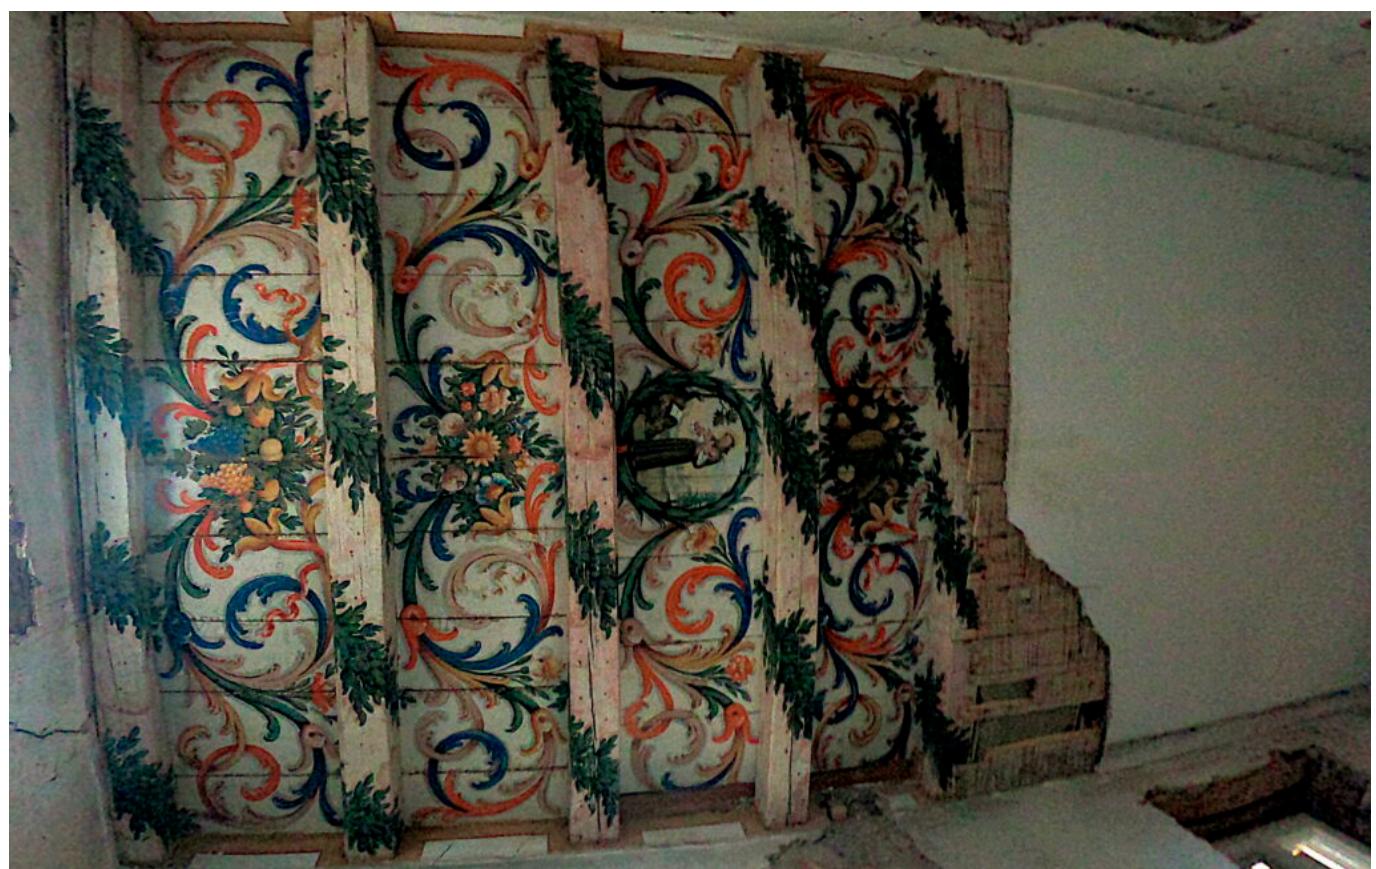
*Abb. 4: In der hinteren Kammer ist die Hälfte der Balkendecke in den 50er Jahren leider zerstört worden. Die bemalten Bretter wurden entfernt und Fehlböden eingesetzt um Platz für die Leitungen des neuen*

Bades zu machen.

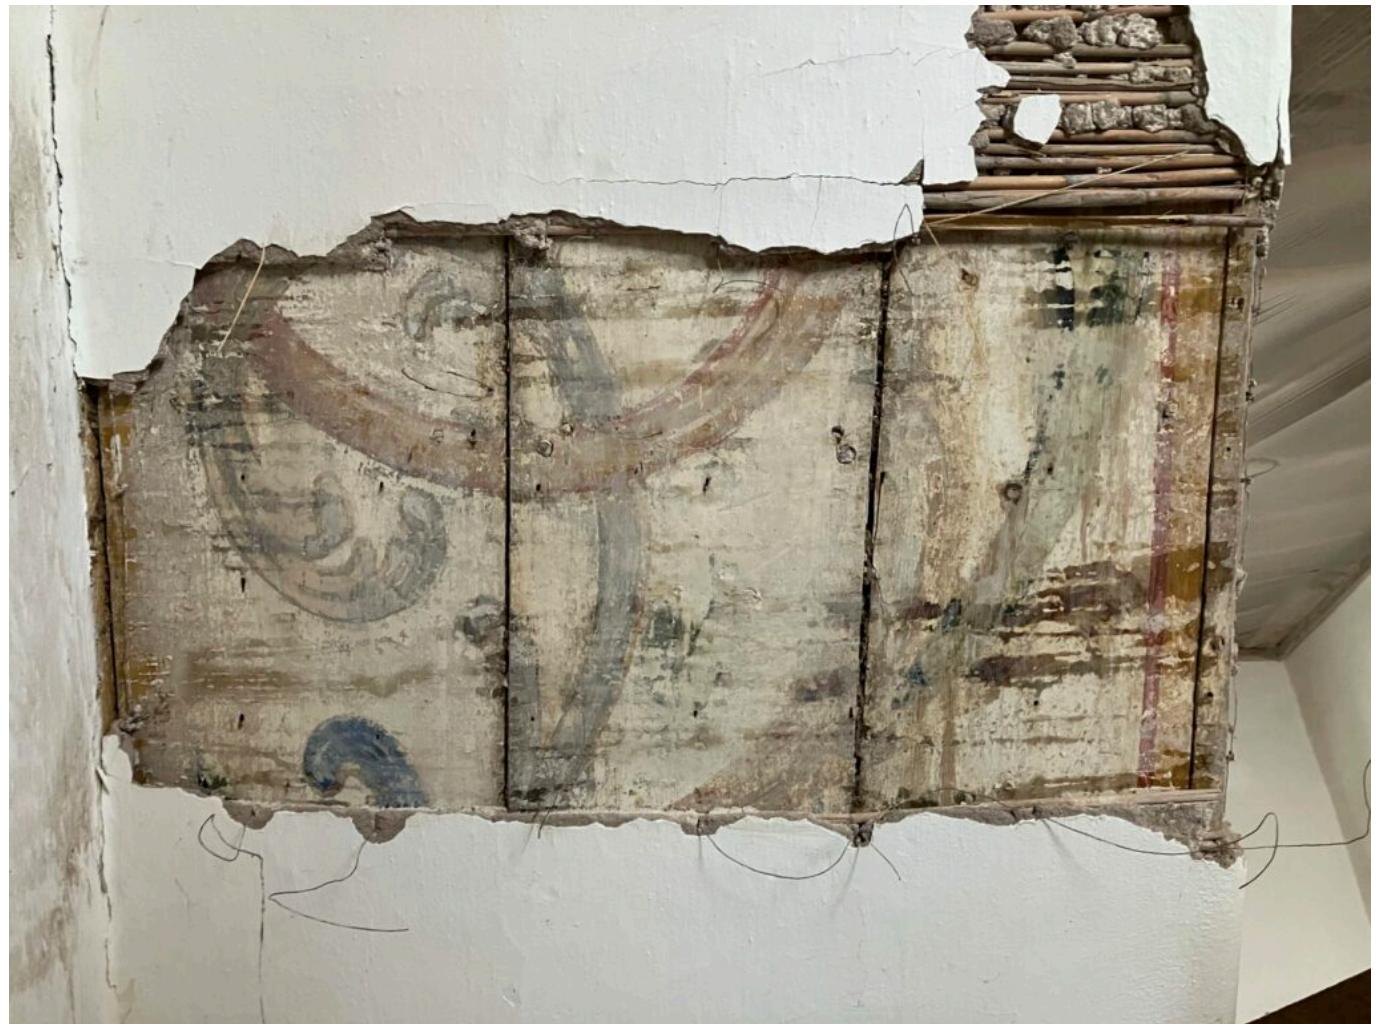
Die vorgefunden Spuren einer Bemalung der Bretter unter der Dachbodenstiege im gleichen Stil sind ein weiteres Zeugnis für den ausgeprägten spätbarocken Wunsch nach umfassender farbiger Pracht. Nachdem dort aber der Kalk direkt auf dem Farbanstrich aufgebracht wurde, sind sie für eine Restaurierung zu sehr beschädigt. Es wäre dann wohl eher eine Rekonstruktion geworden.

Abb. 5: Sogar die Dachbodenstiege bekam an ihrer Unterseite einen üppigen barocken Farbanstrich. Leider mussten wir hier den Verputz wieder vervollständigen, die chemische Zersetzung der Pigmente ist zu sehr fortgeschritten.

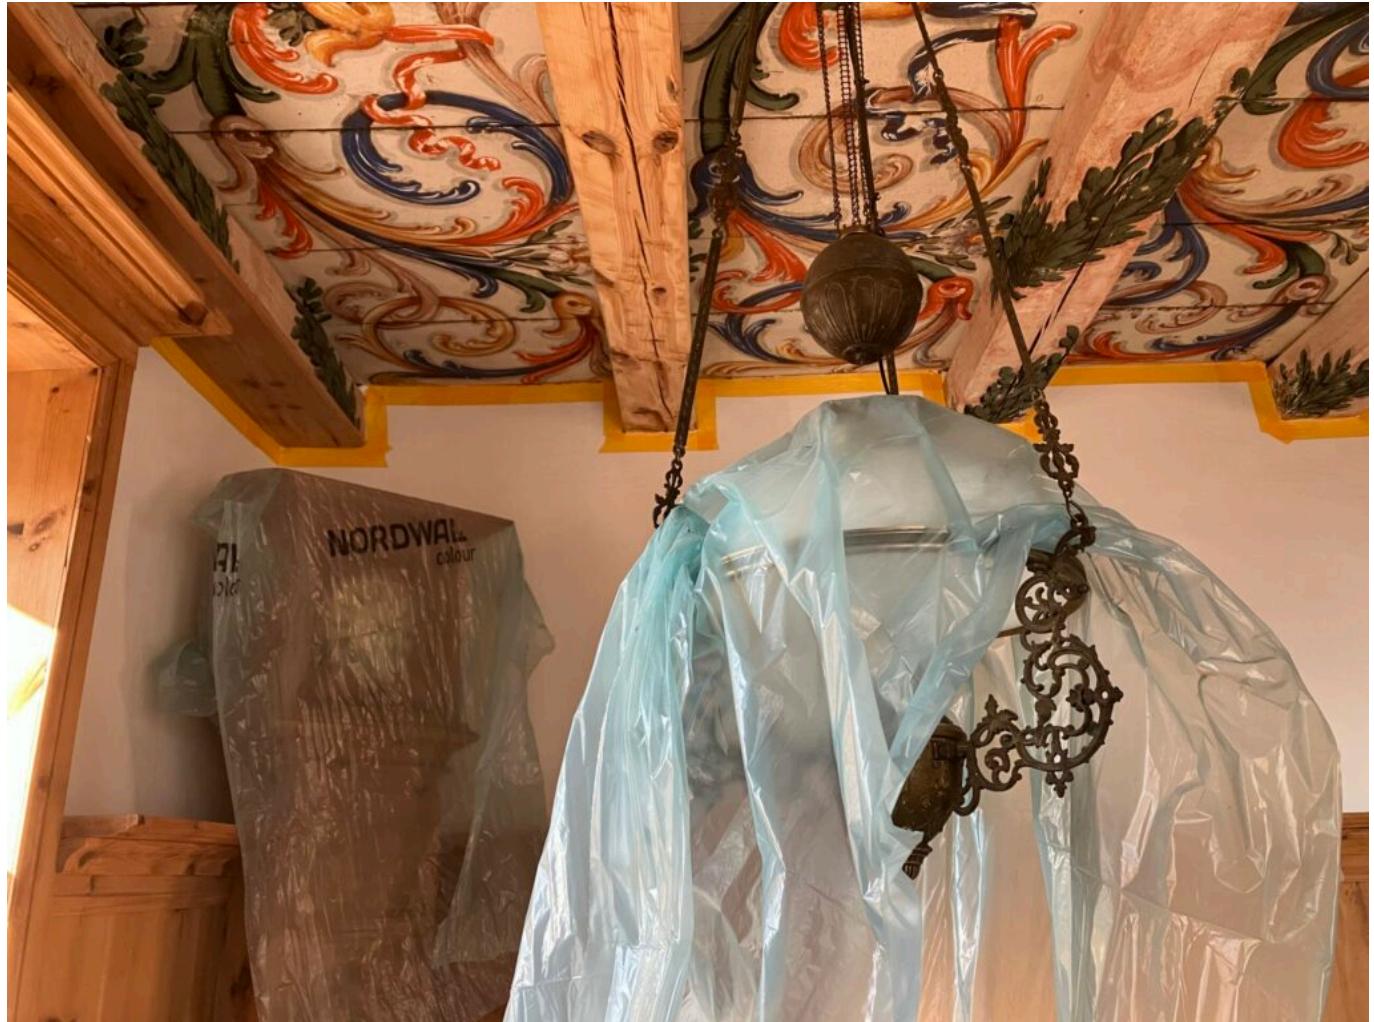
In der vorderen Stube hingegen ist die Farbenpracht beeindruckend intakt geblieben. Schade nur, dass drei der bemalten Balken beim Einziehen der Decke an der Unterseite komplett abgehobelt wurden. In der dahinter liegenden Schlafkammer entdeckten wir die gleichen Bilder und der Konservierungszustand war, dort wo die Decke unverändert geblieben ist, ähnlich gut. Leider ist aber nur noch die Hälfte davon erhalten geblieben. Denn als in den 1950er Jahren genau darüber ein Bad eingebaut wurde, ersetzte man die bemalten Bretter durch tiefergelegte Zwischenböden, um Platz für die Wasser- und Abwasserleitungen zu schaffen. Dementsprechend leicht fiel uns die Entscheidung, in Einklang mit der Meinung des Denkmalamtes dort mit einer Decke aus Gispkarton die Reste schonend zu verdecken.

Abb. 6: Vorbeugend werden vor Beginn der eigentlichen Arbeiten die unverrückbaren Gegenstände abgedeckt. Wir befinden uns in der vorderen Stube. Links oben sieht man die Balken, die abgehobelt wurden als der Einbau der unteren Decke anstand.

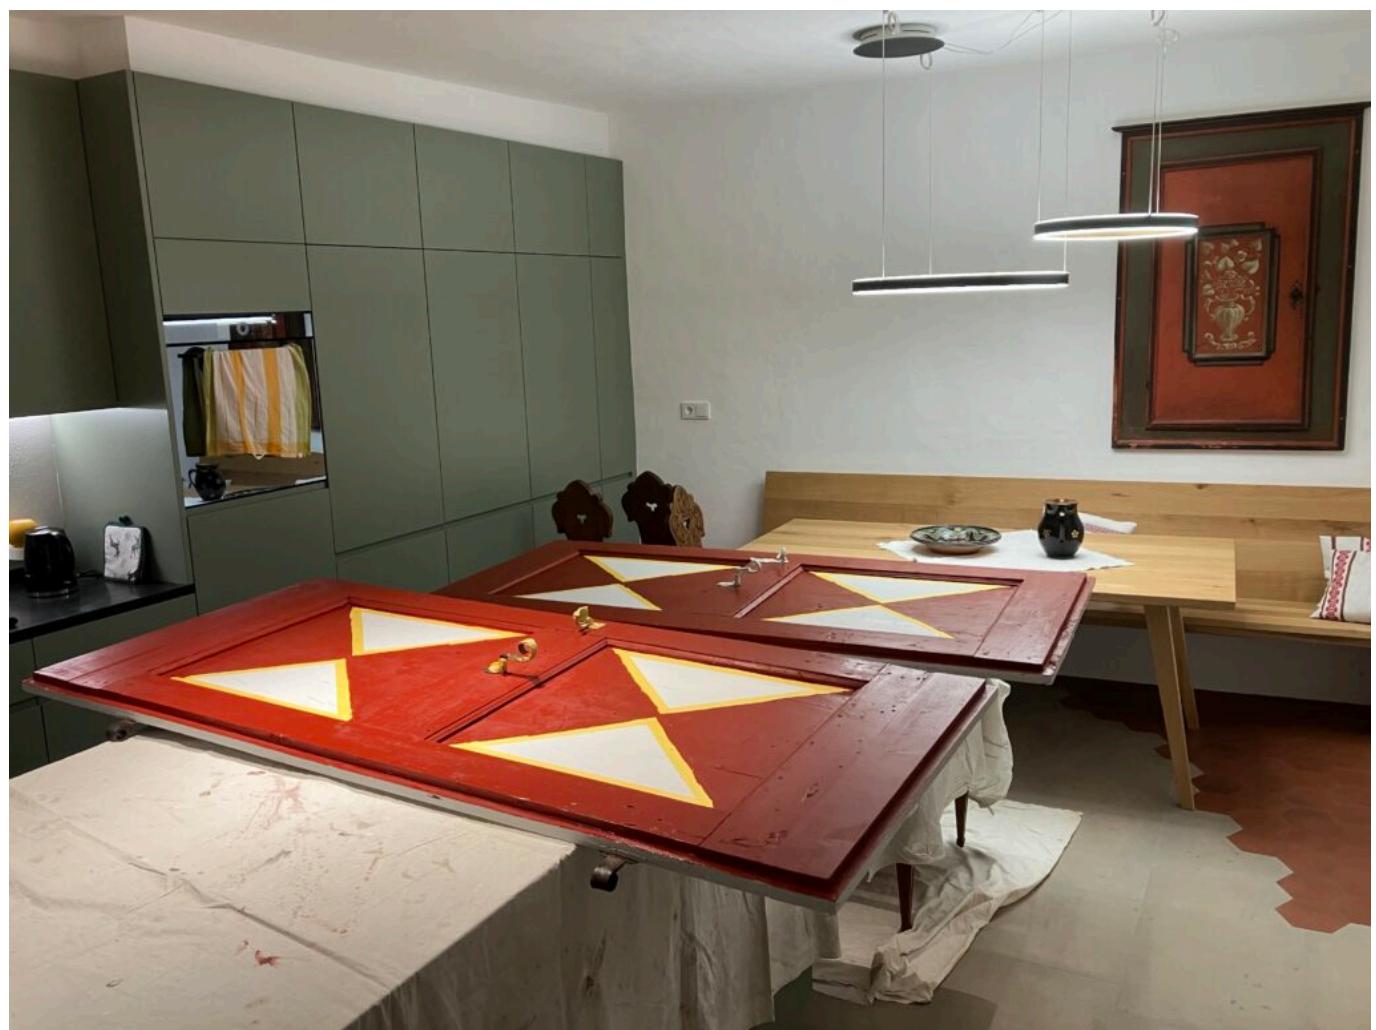
Abb. 1: Kurzfristig wird die Küche der Wohnung „Robert“ zur Malerwerkstatt umfunktioniert. hinten rechts übrigens ein Wandkasten

aus der Zeit des Haubaus mit der noch sehr gut erhaltenen Originalbemalung.
