# Die Holzdecken der Villa Kinsele

# BEFUND UND RESTAURIERKONZEPT

ÜBER DIE HOLZDECKEN IN DER VILLA KINSELE

IN OBERBOZEN

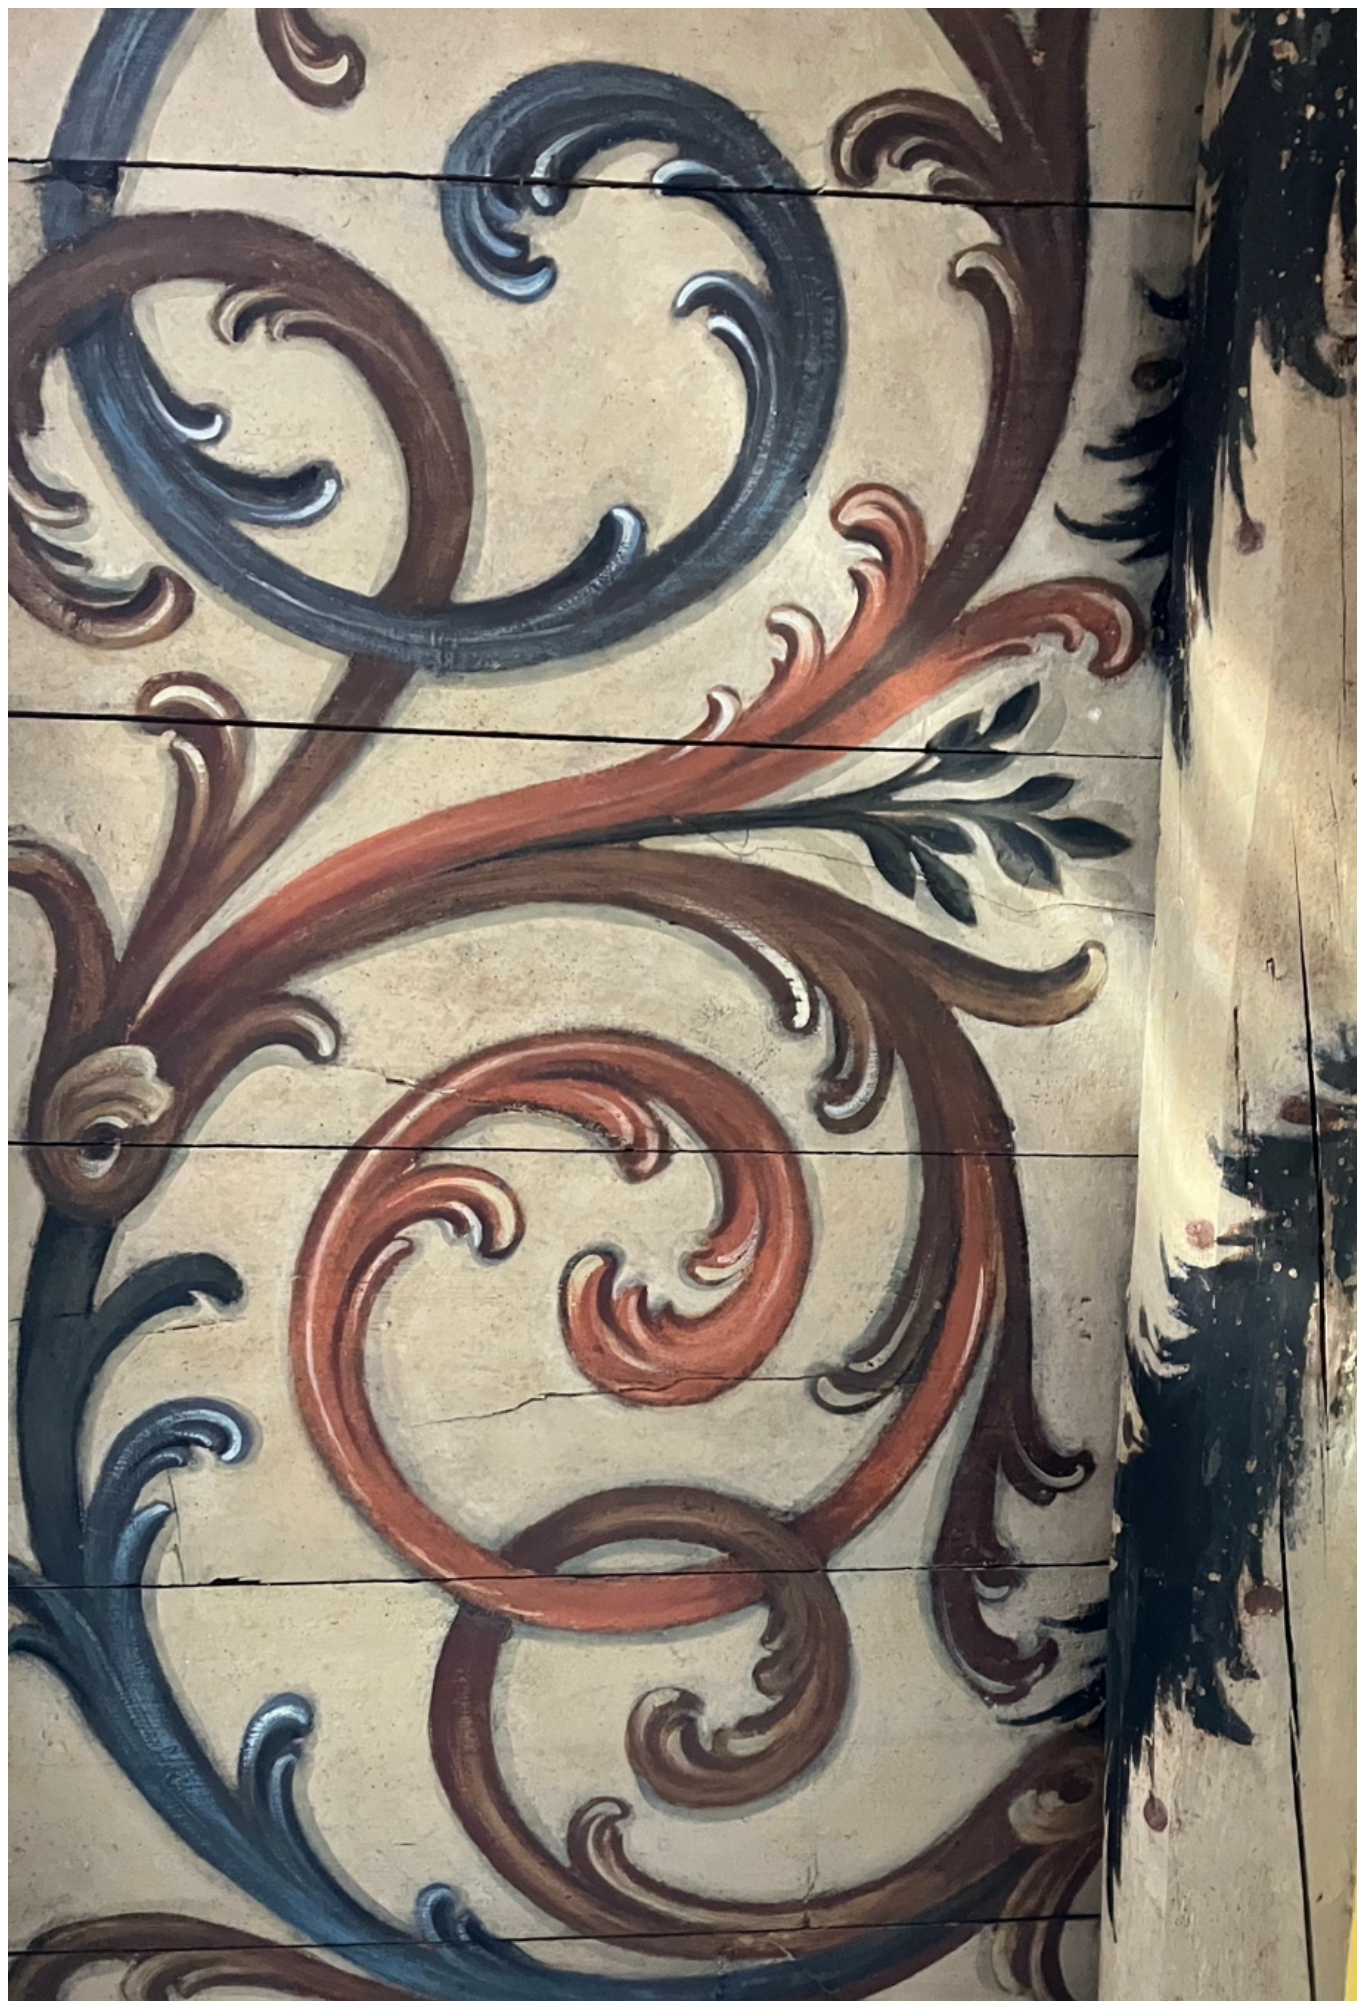
Am Gang hat sich die Nähe zu Küche mit ihrem früher offenen Herd sehr nachteilig ausgewirkt. Über die Jahre hat der Rauch die Bemalung mit Ruß so stark überzogen, dass sich die Deckenbemalung bei der Küchentüre uns total schwarz gezeigt hat. Überall, aber hauptsächlich im Ergeschoss mit zunehmender Nähe zur Küche haben zudem unzählige kleine Fliegenschisse die Abbildungen verschmutzt. Die organische Basis der Farben hatte die Insekten angelockt.

*Abb. 3: Anfänglich glaubte niemand, dass dieses extrem verußte Teil noch zu retten sei. Das Ablösen der Schmutzschicht mit Hilfe eines speziellen Gels hat aber Wunder gewirkt.*
