Fenster in die Vergangenheit (1)

Die Böden

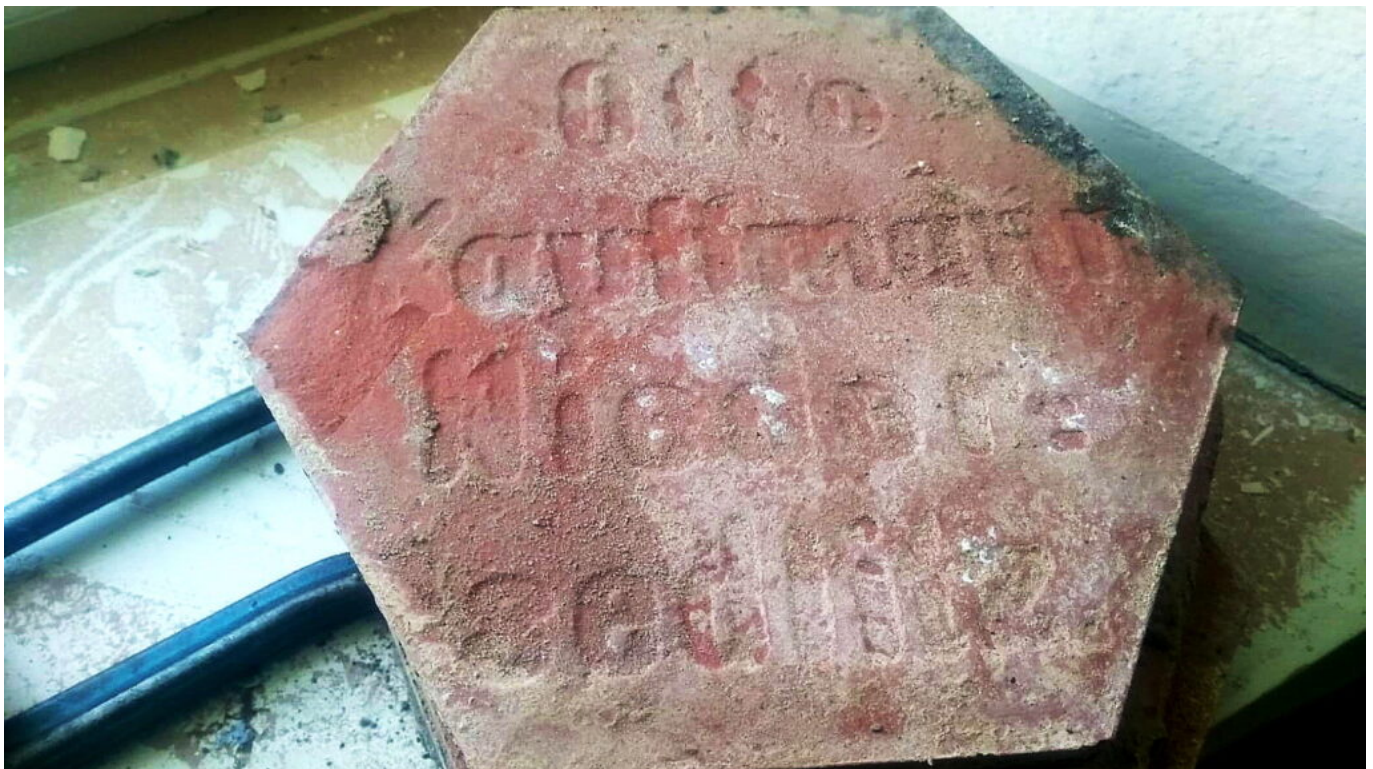
"Otto Kaufmann – Niedersedlitz"

In der Küche haben wir unter dem obligaten Linoleumboden der 70er Jahre und halb faulen Holzfaserplatten sowie Teerpappe einen unerwarteten Belag vorgefunden: Keramikfliesen der Firma Otto Kaufmann aus Niedersedlitz bei Dresden, hergestellt um 1900. Ein Teil der Umbauarbeiten, welche sehr wahrscheinlich vom damaligen Eigentümer Franz Kinsele und seiner Frau Aloisia von Rehorovsky (ich berichtete hier) ausgegangen sein dürften. Wie man sieht, war die Zeit, wo man fast ausschließlich vor Ort vorgefundene Baumaterialien verwendet hat, vorbei.

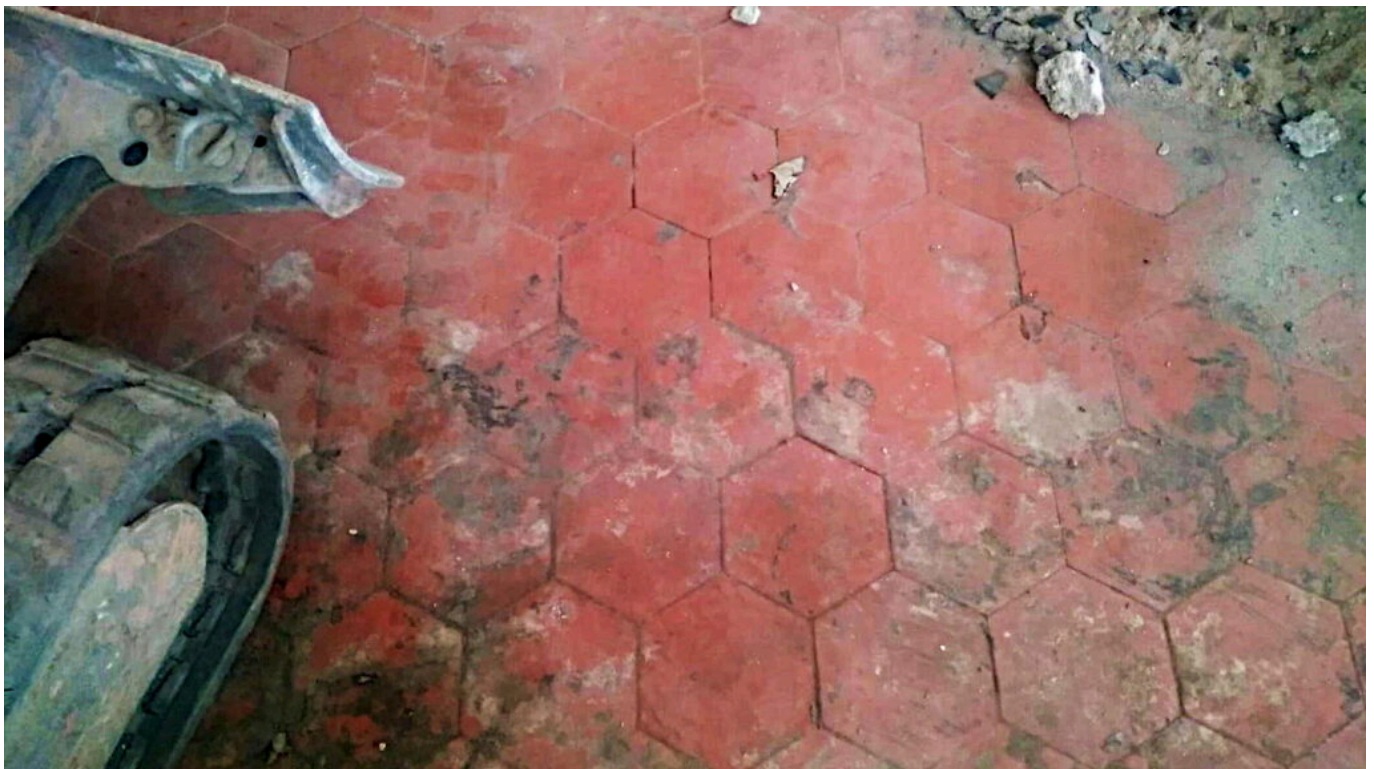
Der unerwartet vorgefundene alte Belag.

Zirka zwei Quadratmeter konnten ohne Beschädigung wiedergewonnen und gereinigt werden. Als kleines Zeitfenster zur vorletzten Jahrhundertwende haben wir damit eine kleine Ecke am Originalort, der ansonsten mit zeitgenössischen Möbeln und Geräten ausgestatteten Küche, gestaltet. Die mit der Lieferung und Verlegung der neuen Sandsteinböden beauftragte Firma südtirol.stein hat für einen überaus sauberen Übergang gesorgt.
