Fenster in die Vergangenheit (1)

Die Böden

“Hier ist ja alles gerader als in vielen Neubauten!”

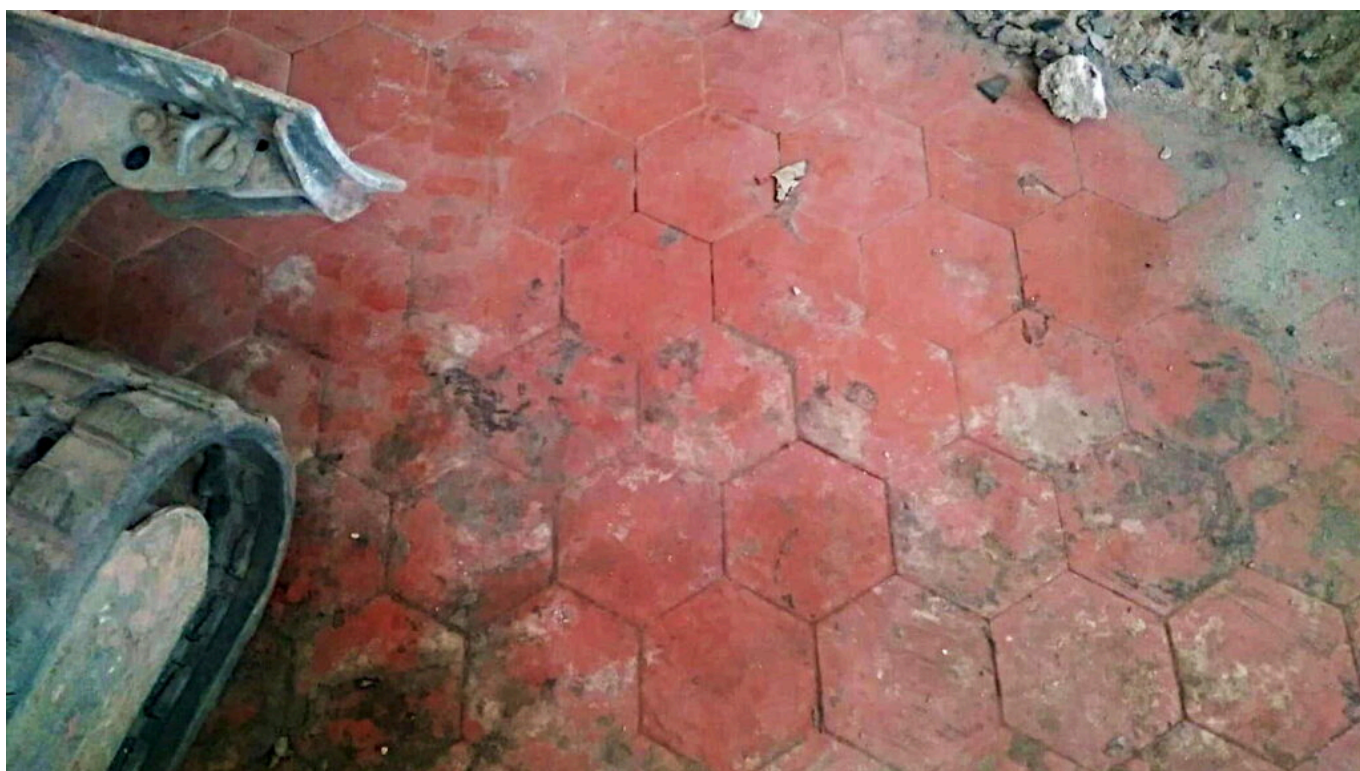
In der Küche haben wir unter dem obligaten Linoleumboden der 70er Jahre und halb faulen Holzfaserplatten sowie Teerpappe einen unerwarteten Belag vorgefunden: Keramikfliesen der Firma Otto Kaufmann aus Niedersedlitz bei Dresden, hergestellt um 1900. Ein Teil der Umbauarbeiten, welche sehr wahrscheinlich vom damaligen Eigentümer Franz Kinsele und seiner Frau Aloisia von Rehorovsky (ich berichtete hier) ausgegangen sein dürften. Wie man sieht, war die Zeit, wo man fast ausschließlich vor Ort vorgefundene Baumaterialien verwendet hat, vorbei.

Der unerwartet vorgefundene alte Belag.

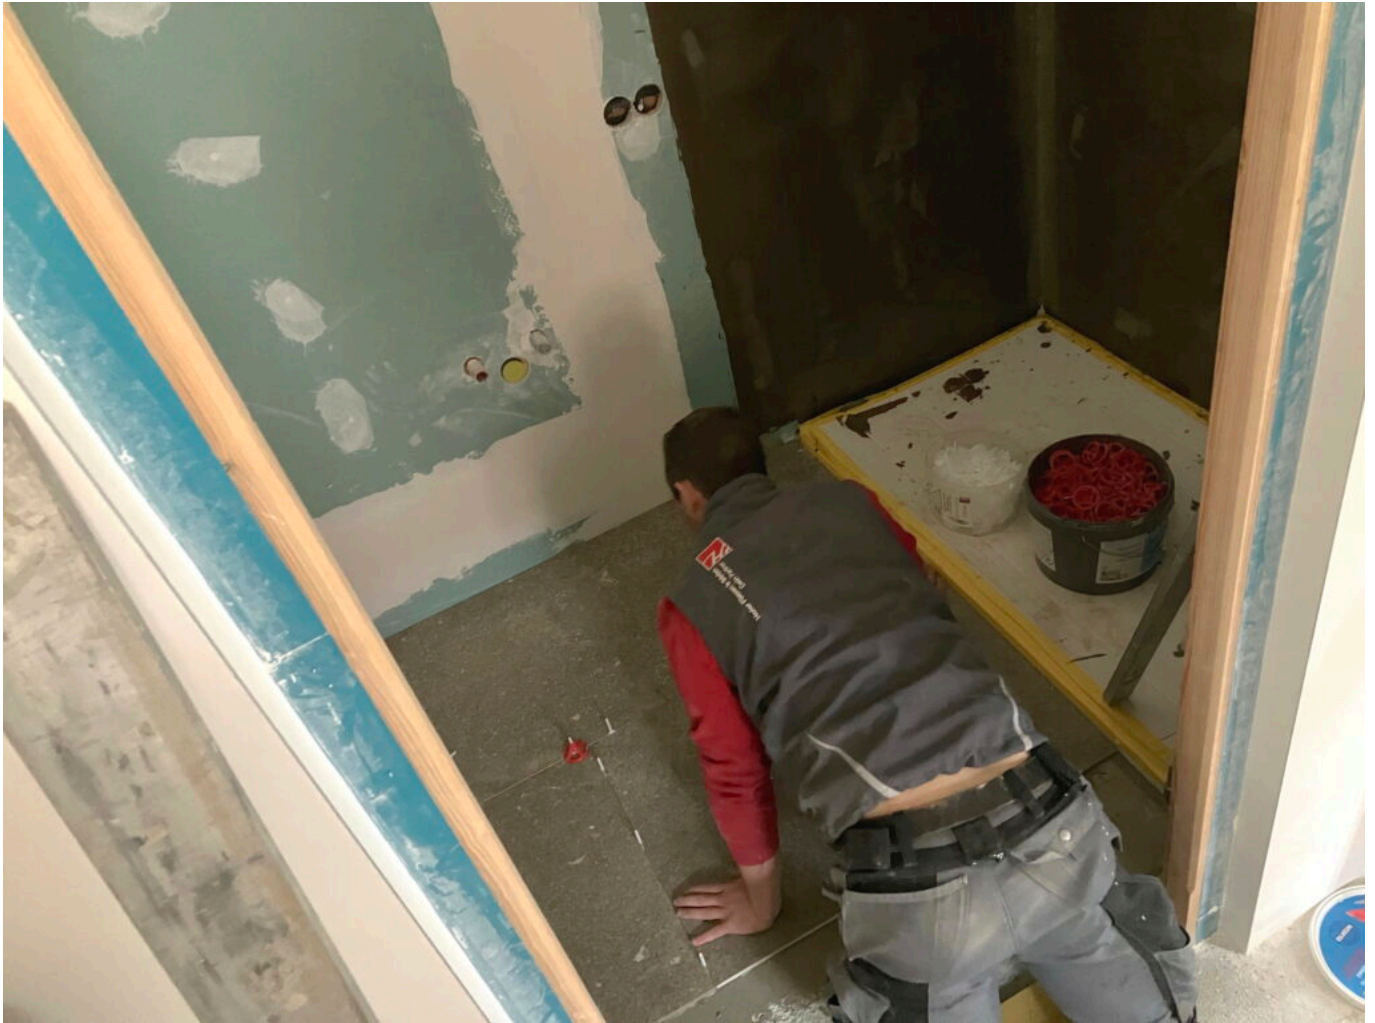
War die Aussage des Fliesenlegers der Firma Hofer, als er in den Bäder mit der Verlegung begonnen hat. Zur Beruhigung aller demkmalsensiblen Menschen beherrscht der rechte Winkel nur die zeitgenössischen Einbauten, überall sonst wurden die Unregelmäßigkeiten der früheren Zeiten, die doch so wichtig für das Wesen und den Charme der Altbauten sind, belassen. Das erleichterte Aufatmen des Fliesenlegers wegen der Genauigkeit bei der Ausführung und den Lob unseres Planers hinsichtlich der an den Tag gelegte Sensibilität gegenüber der historischen Bausubstanz reiche ich gerne an Wolfgang Stabler und seinem Team der Baufirma Hubert Schweigkofler weiter.

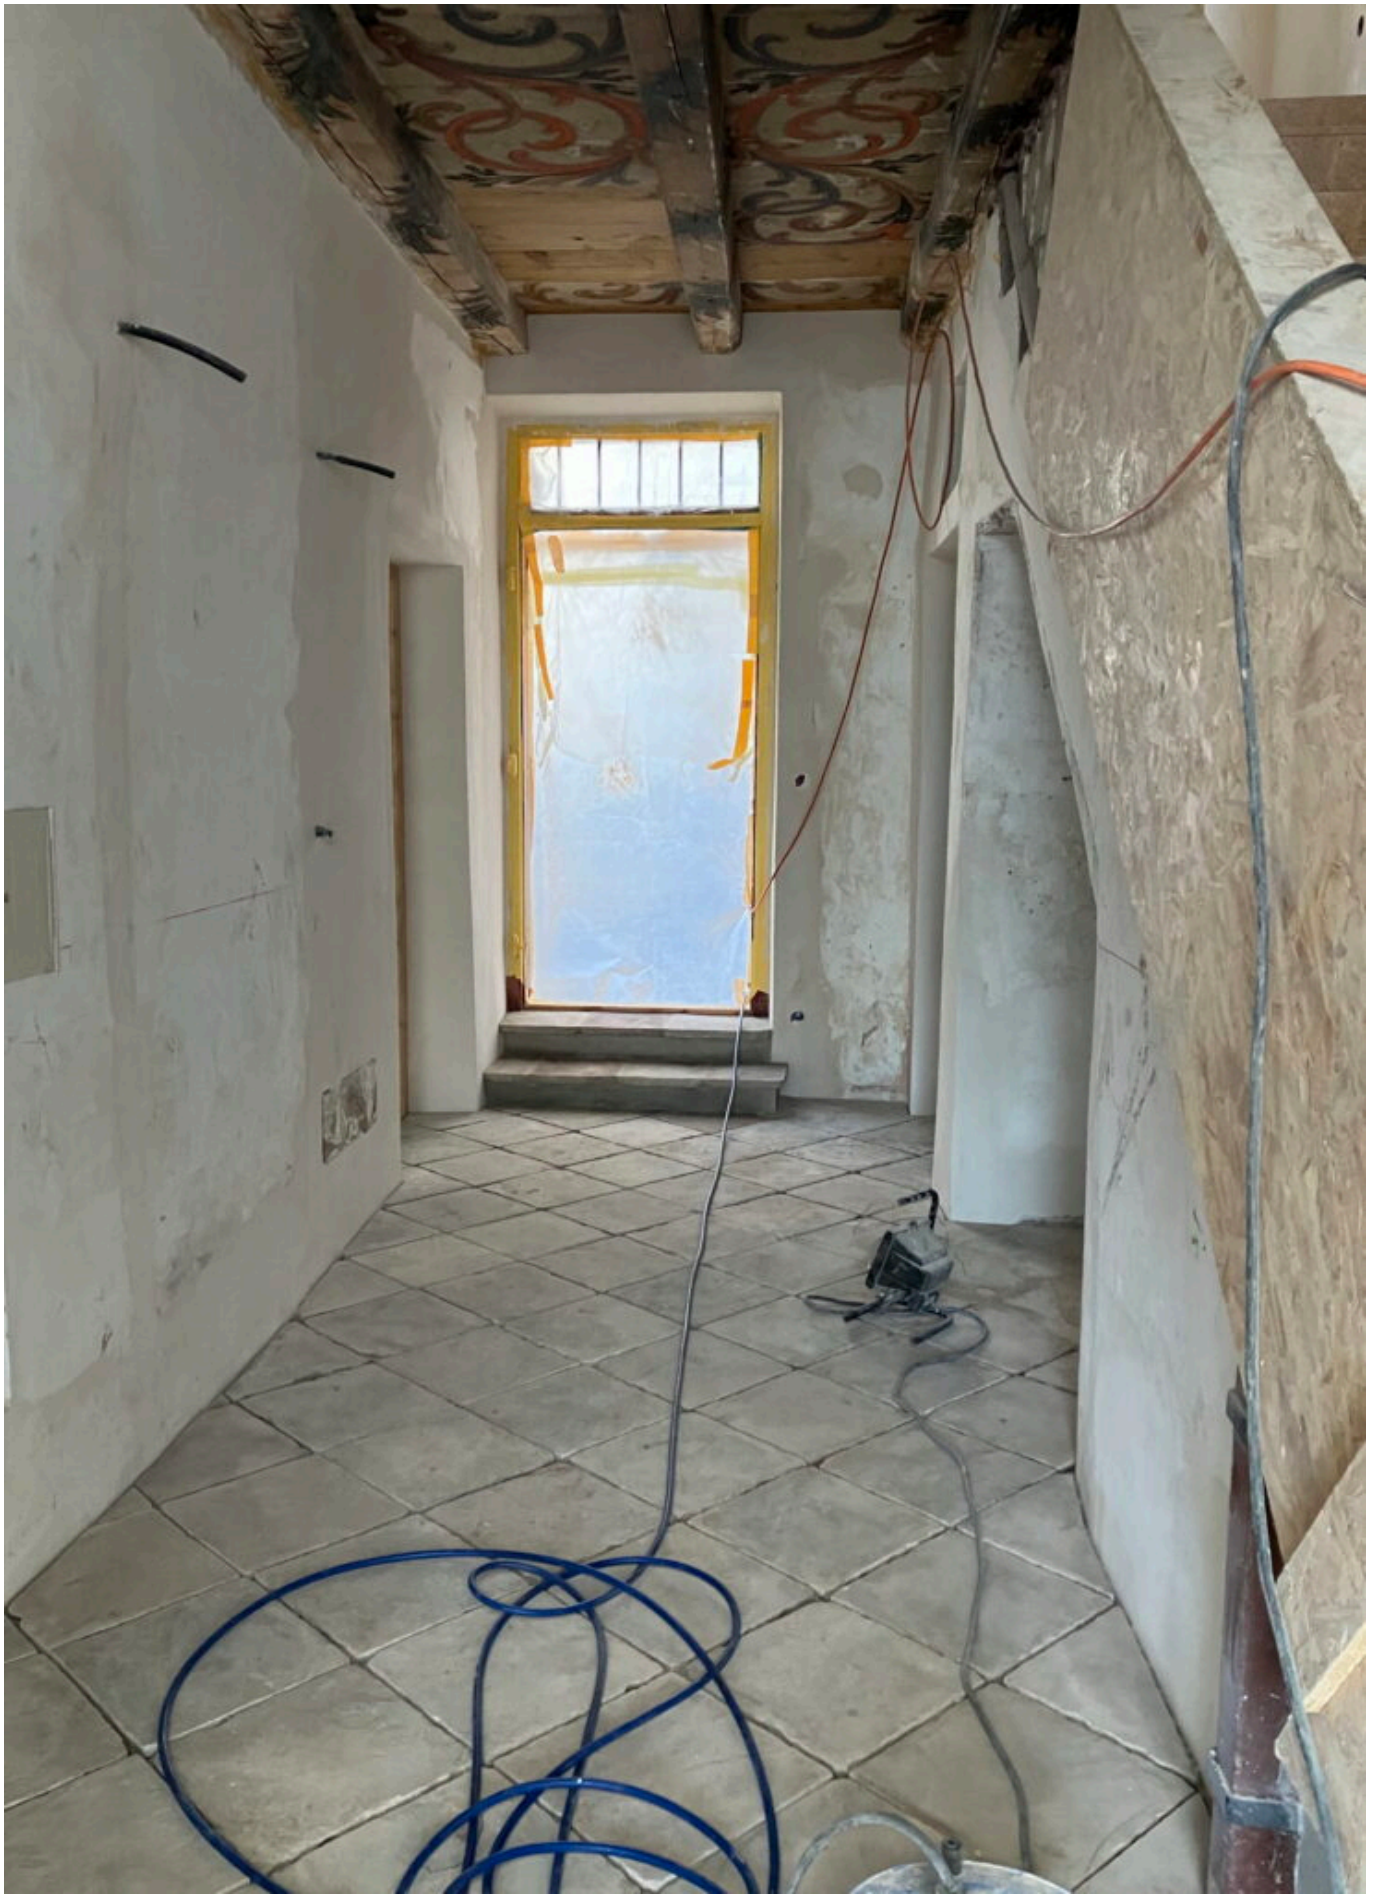
Ein großer Wunsch ist im Gang- und Stiegenbereich Wirklichkeit geworden: dort konnte wieder die ganze Fläche mit den für den Ort und die Epoche so typischen Sandsteinplatten verlegt werden. Die Platten stammte größtenteils vom Dachboden, wo sie seierzeit als Brandbremse verwendet wurden. Die Rautenanordnung im Erdgeschoss unterstreicht den doch herrschaftlichen Anspruch des Kaufherren-Sommerfrischhauses. Bemerkenswert, wie es der Baufirma gelungen ist, auch die letzten kleineren Teile der doch sehr begrenzt vorhandenen Menge Sandsteinplatten ohne ästhetische Einbußen gekonnt zu nutzen.

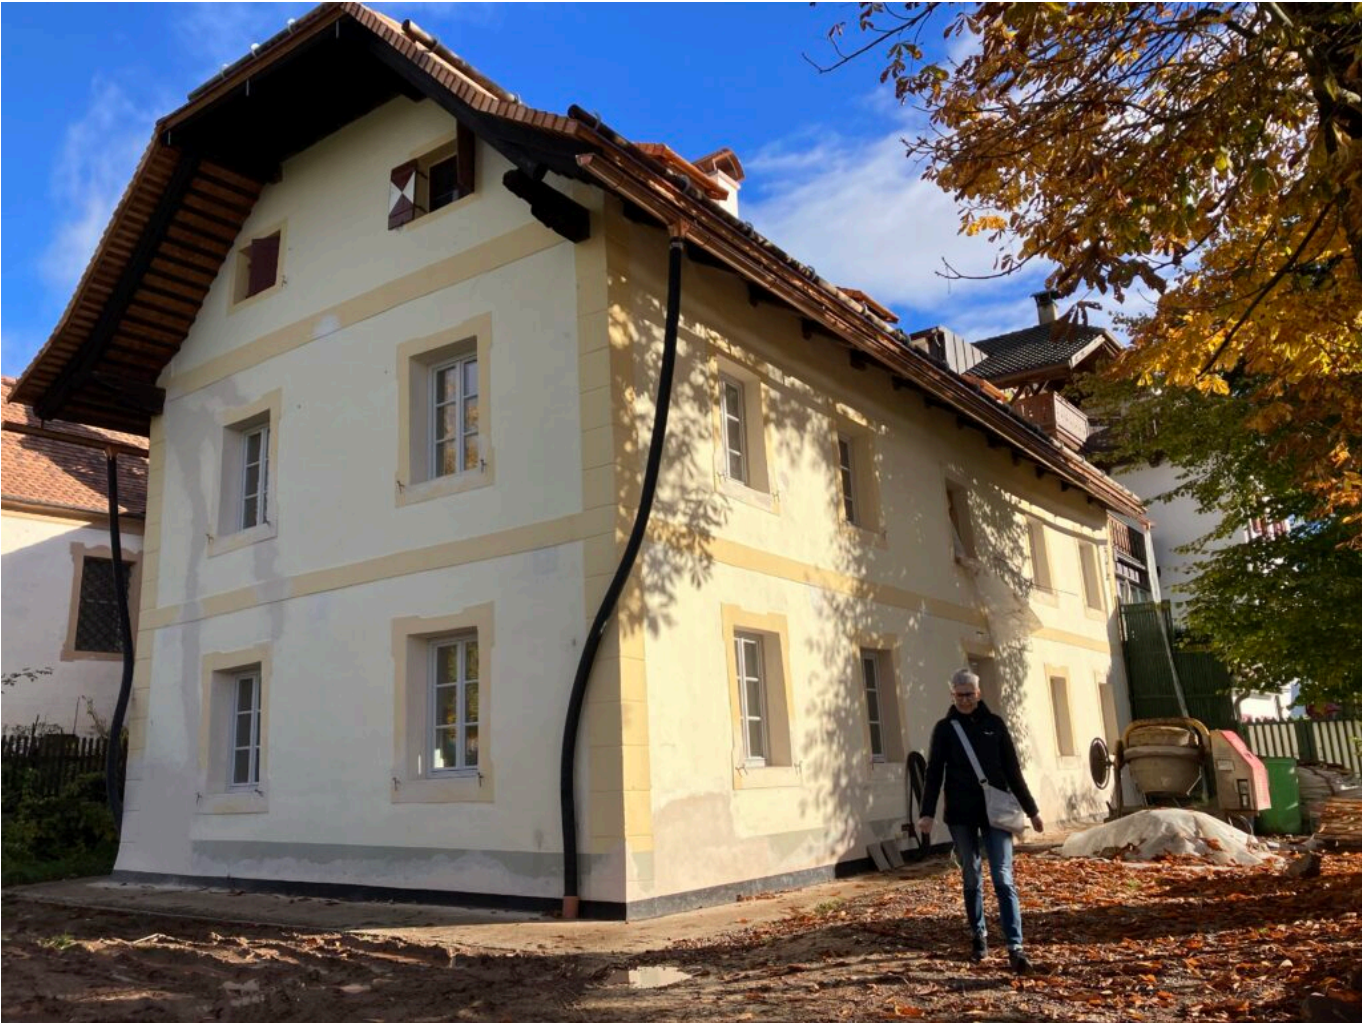
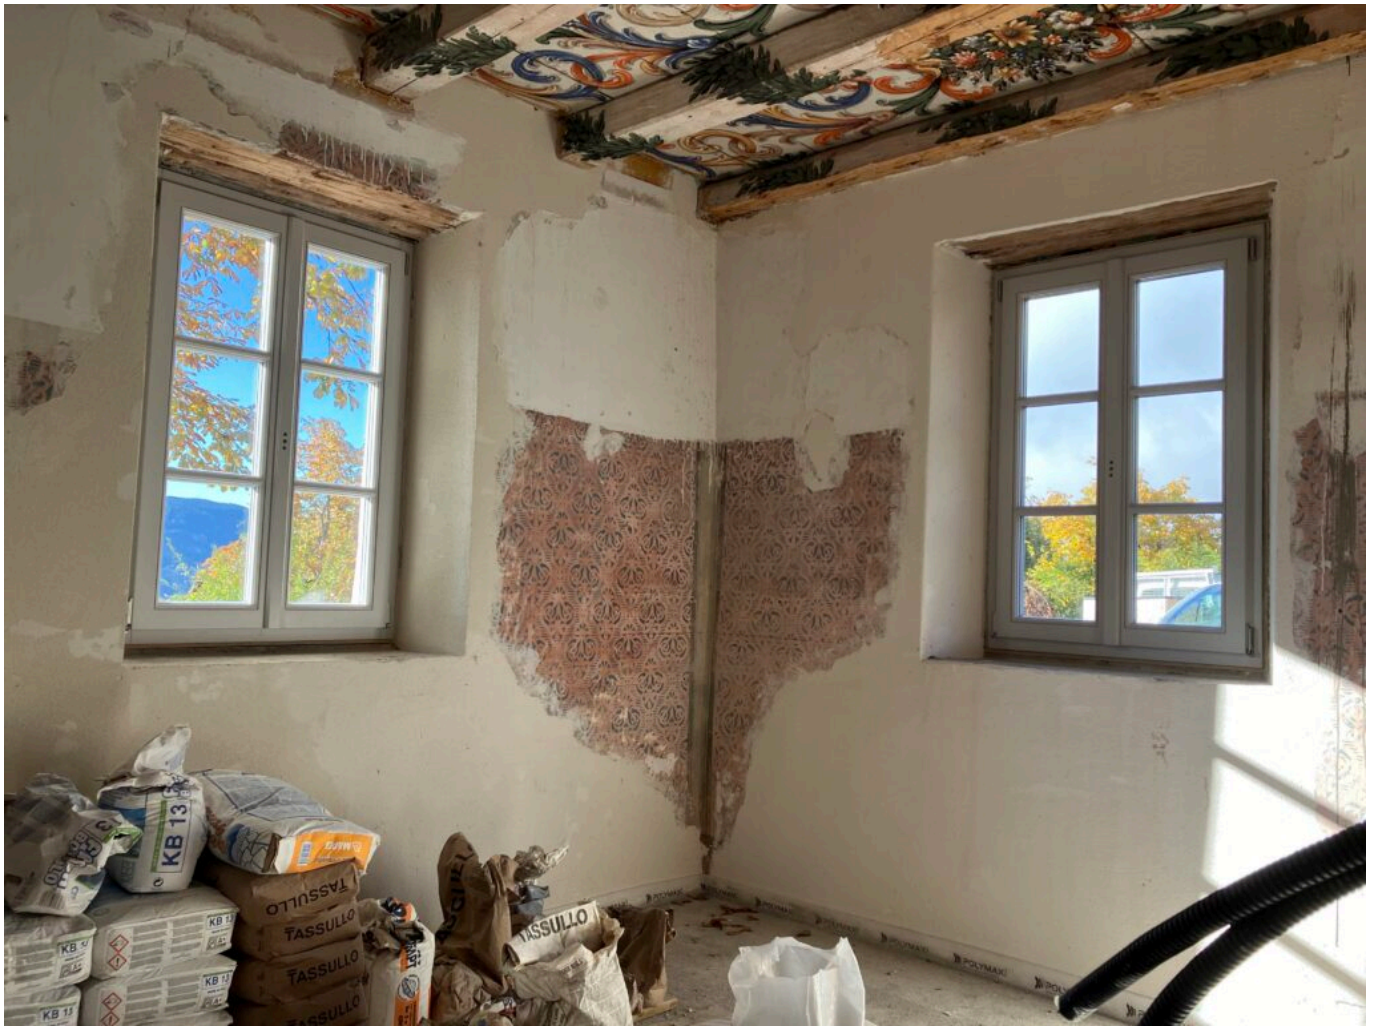
Was dem Passanten an der Waldpromenade oder am Fahrweg nach Maria Himmelfahrt am meisten auffallen wird, das Haus hat wieder Augen! Seit die Fenster (Tischlerei Norbert Sanoll) montiert sind, hat es einen wieder viel einladenden Charakter. Bin gespannt, wie diese später, wenn auch die historischen Terlen eingehängt sind, wirken werden.
