# Fenster in die Vergangenheit (1)

## Die Böden

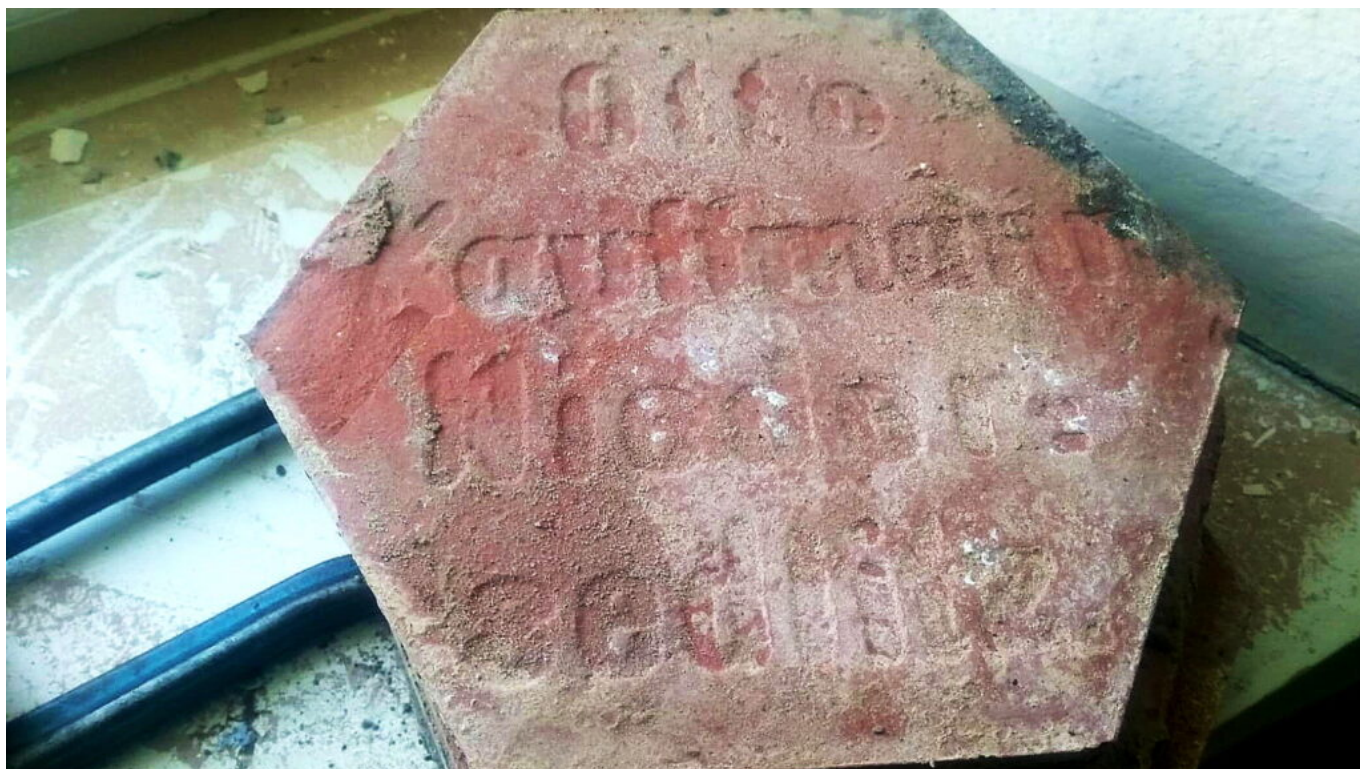
"Otto Kaufmann – Niedersedlitz"

In der Küche haben wir unter dem obligaten Linoleumboden der 70er Jahre und halb faulen Holzfaserverplatten sowie Teerpappe einen unerwarteten Belag vorgefunden: Keramikfliesen der Firma Otto Kaufmann aus Niedersiedlitz bei Dresden, hergestellt um 1900. Ein Teil der Umbauarbeiten, welche sehr wahrscheinlich vom damaligen Eigentümer Franz Kinsele und seiner Frau Aloisia von Rehorovsky (ich berichtete hier) ausgegangen sein dürften. Wie man sieht, war die Zeit, wo man fast ausschließlich vor Ort vorgefundene Baumaterialien verwendet hat, vorbei.

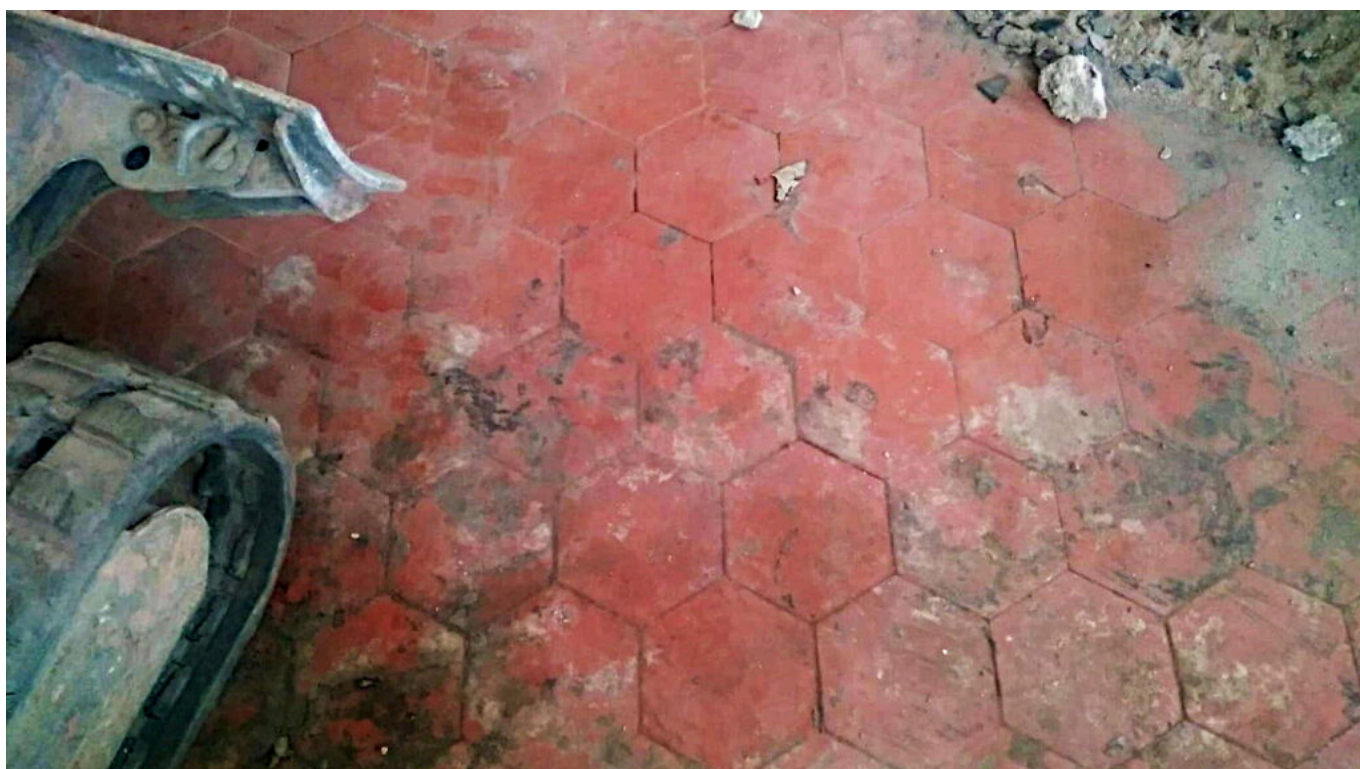
Der unerwartet vorgefundene alte Belag.

Zirka zwei Quadratmeter konnten ohne Beschädigung wiedergewonnen und gereinigt werden. Als kleines Zeitfenster zur vorletzten Jahrhundertwende haben wir damit eine kleine Ecke am Originalort, der ansonsten mit zeitgenössischen Möbeln und Geräten ausgestatteten Küche, gestaltet. Die mit der Lieferung und Verlegung der neuen Sandsteinböden beauftragte Firma südtirol.stein hat für einen überaus sauberen Übergang gesorgt.

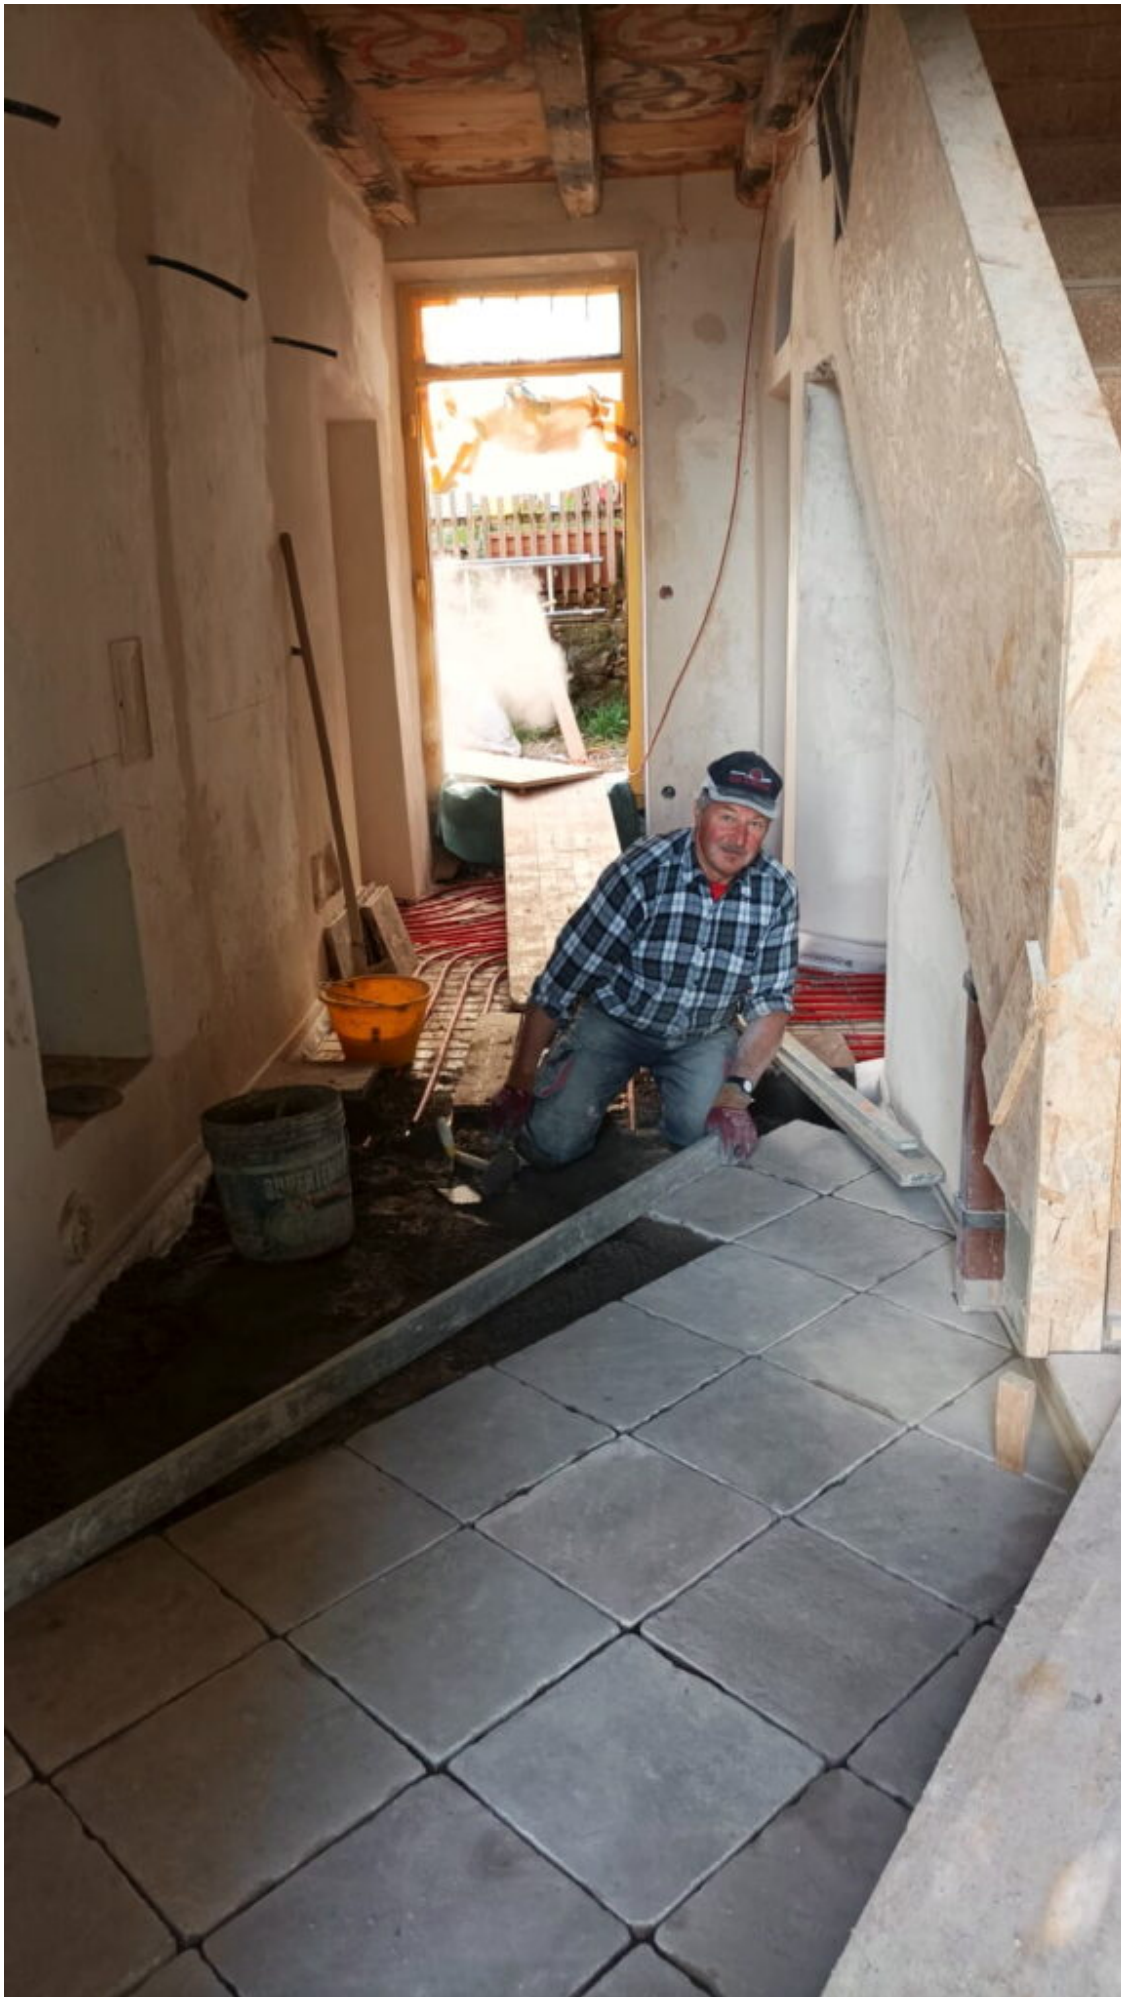
Leider sind die so charakteristischen, noch dazu am Ritten gewonnenen Sandsteinplatten des Eingangsbereichs im ersten und zweiten Stock dem großen Umbau damals zum Opfer gefallen. Aus einem – aus heutiger Sicht! – Missverhältnis zwischen dem Wunsch nach Pflegeleichtigkeit und dem Respekt vor dem Gebautem wurden sie durch kleine gelbrote Klinker ersetzt.

Die Arbeiten schreiten gut voran, im Hintergrund der wieder geöffnete Hinterausgang gegen Norden.

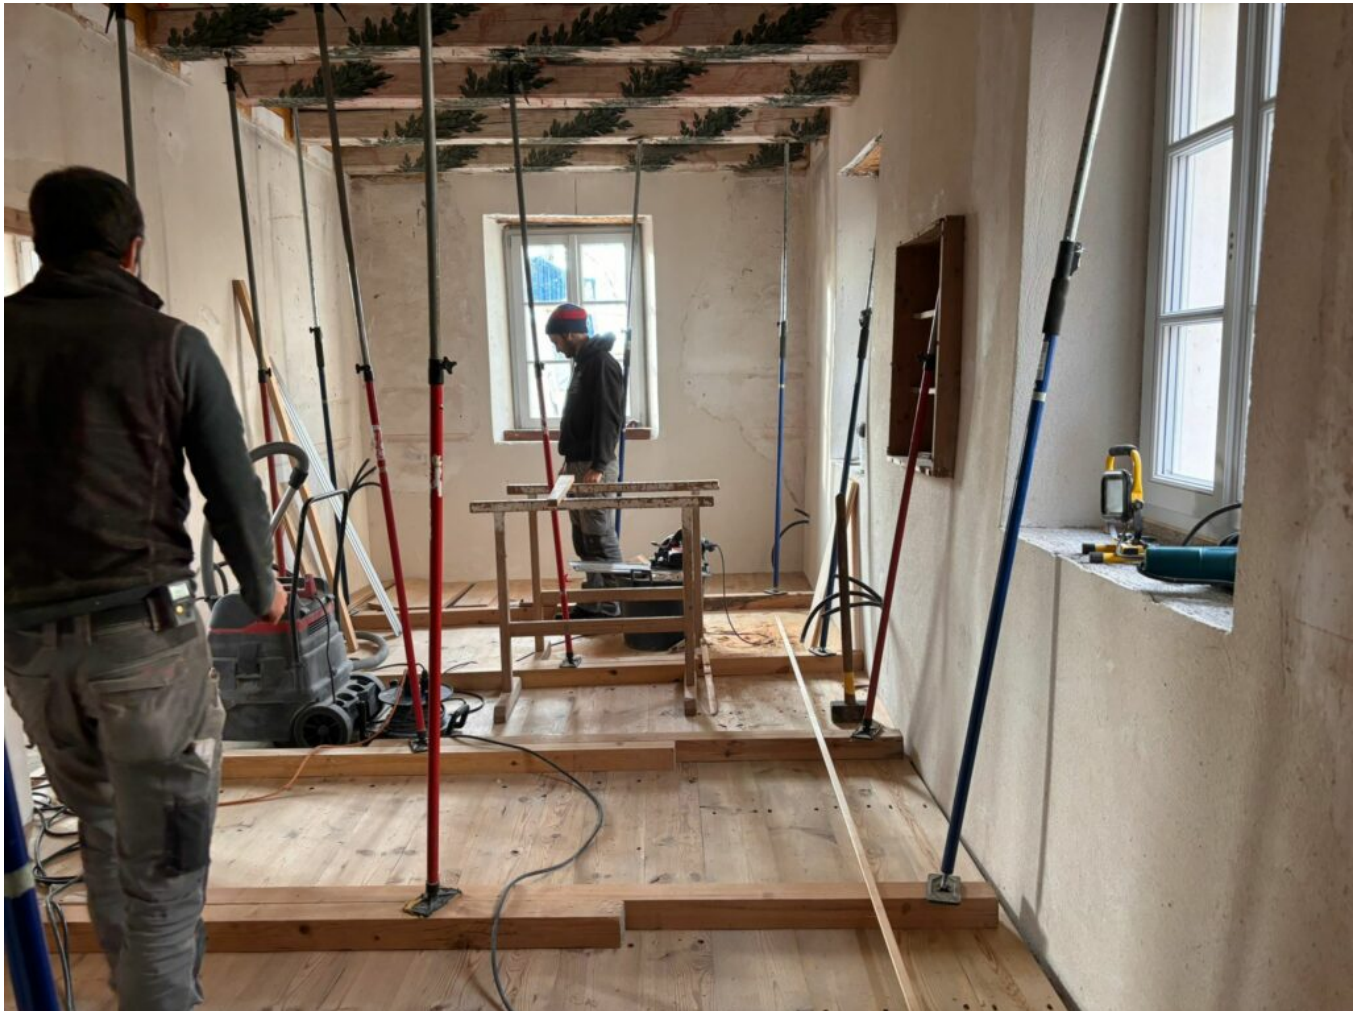
Schon allein deshalb, weil eine Fußbodenheizung das alte Heizkörpersystem ersetzen wird, mussten alle Holzböden ausgebaut werden. Eine gute Gelegenheit, sie zu bürsten, zu reinigen, und so auszugleichen, dass die abgewohnten Oberflächen wieder möglichst flach werden. Auch dieses Mal machte sich die Expertise von Walter Alber in der Werkstatt und an der Baustelle bezahlt.

In der hinteren Stube, der Boden ist gerade geklebt worden, die Täfelung ist noch in der Werkstatt.
