Konsolidieren und isolieren

Category: Renovierung

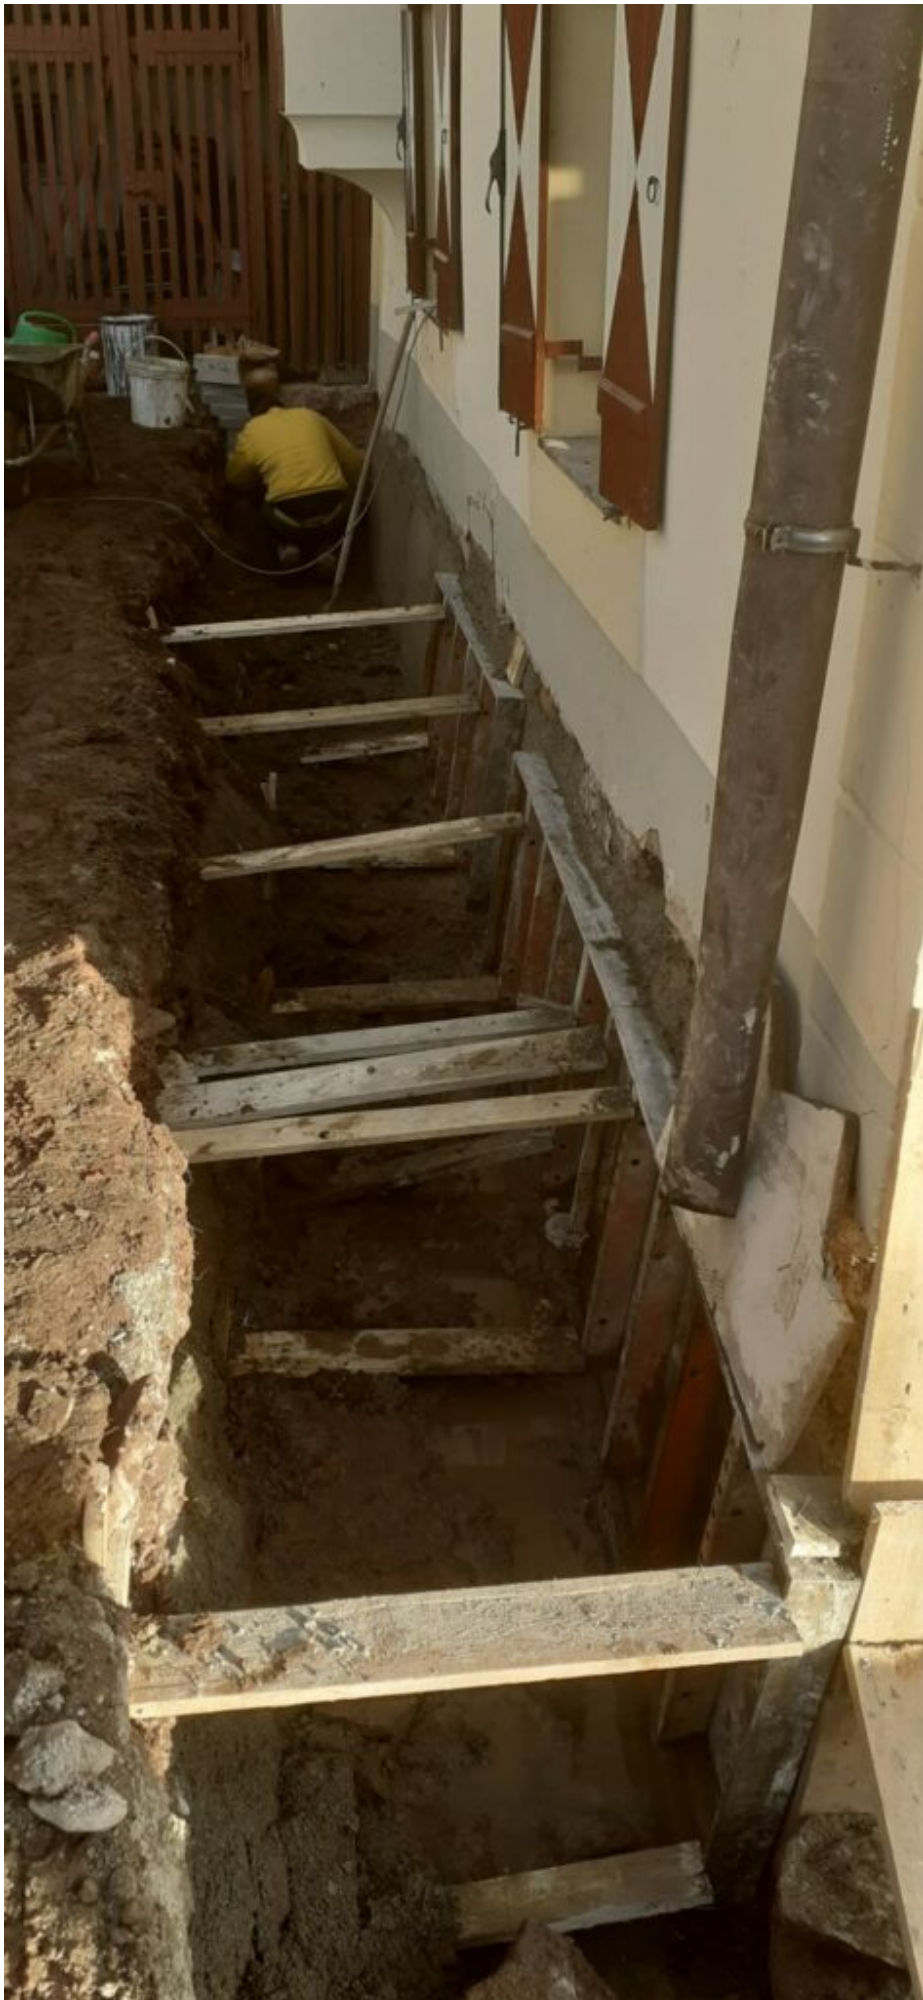
Damit das Baudenkmal auch weiteren Generationen erhalten bleibt, sind auch außerordentliche Baumaßnahmen notwendig. Das von der Nordseite her eindringende Bodenwasser hat Mauerwerk, Holzböden und sogar die Tüfelungen in der Winterstube über Jahre zu schaffen gemacht. Die Tatsache, dass die Häuser dieser Zeit über keine richtigen Fundamente verfügen und die Böden, ob aus Stein oder Holz, einfach nur auf dem Erdreich gelegt wurden, wirkt sich diesbezüglich erschwerend aus.

Deshalb wurde das unterste Mauerwerk außen und innen verstärkt, Drainagerohre verlegt, welche das Wasser vor dem Haus außen ableiten aber auch bei Bedarf den Innenbereich entwässern können. Und auch gegen aufsteigende Feuchtigkeit wurden Folien verlegt. Somit verbessert sich auch die Wohnqualität: der leicht muffelnde Geruch im Erdgeschoss, an den ich mich über die Jahre eigentlich gewohnt hatte

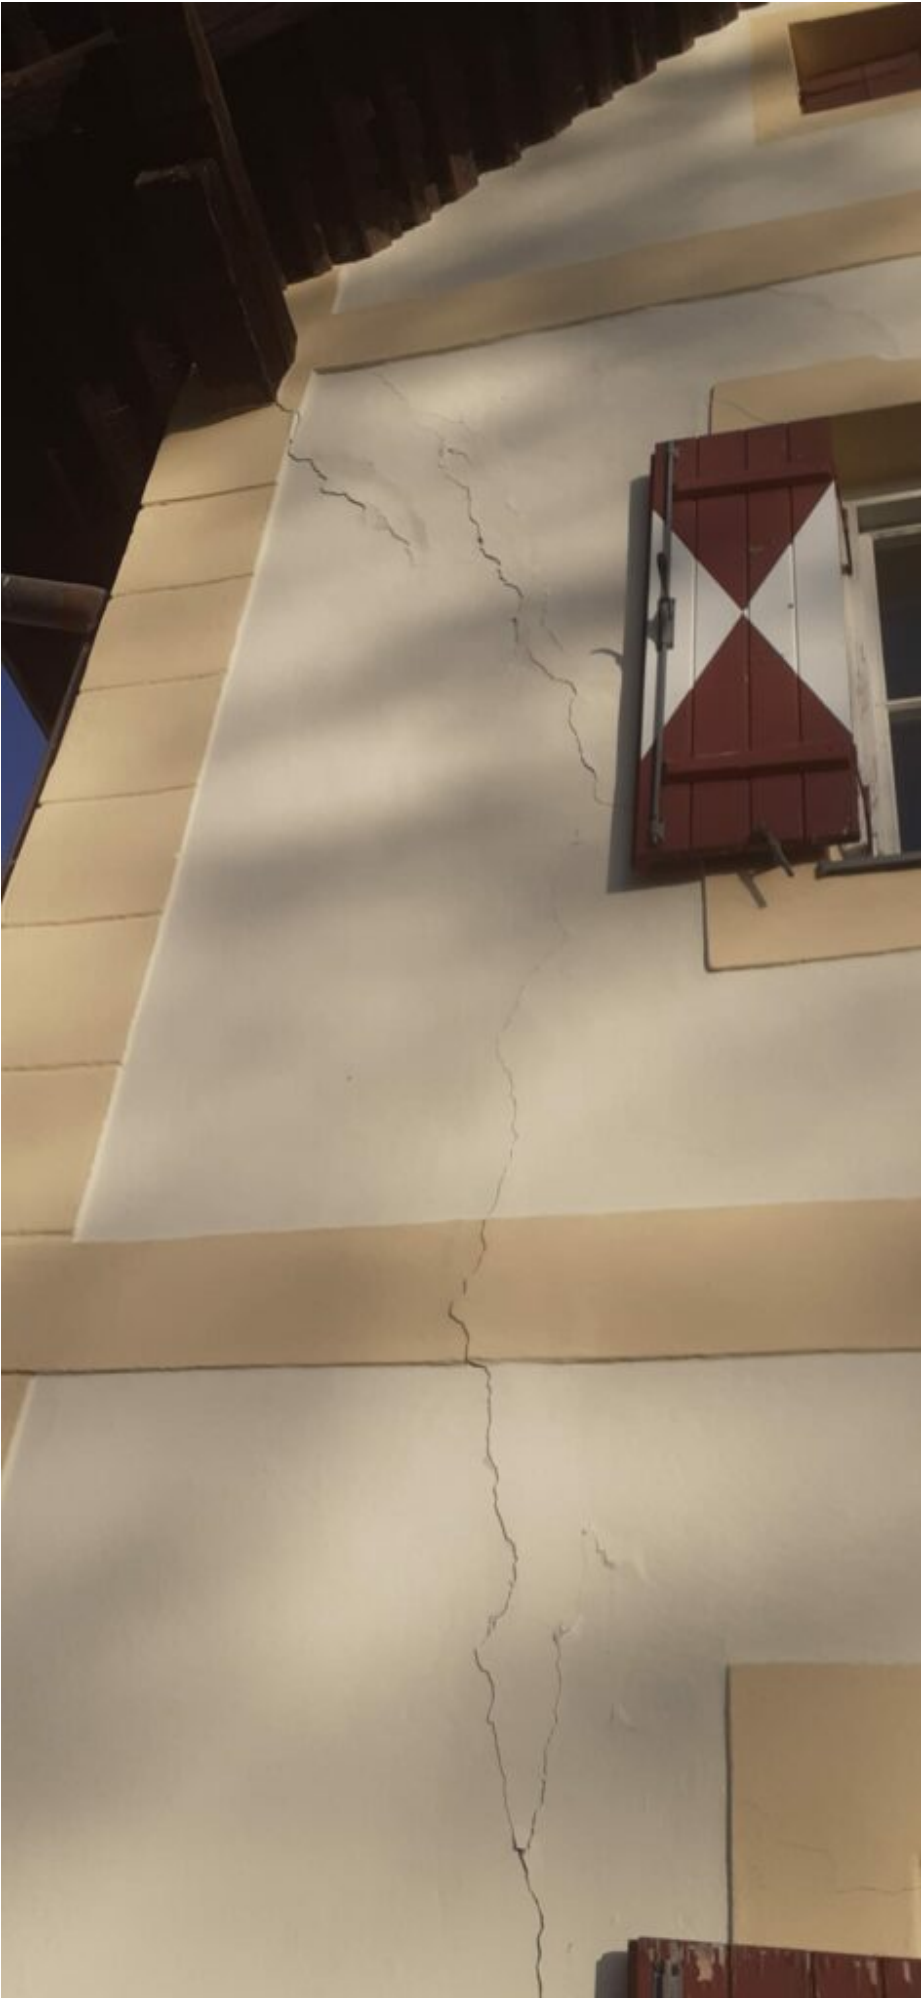
Foto: A. Kobler

Dass auch in früheren Zeiten die Bauqualität – obwohl sehr oft pauschalisierend als besser empfunden – zu wünschen übrig gelassen hat, zeigt das Nord-West-Eck des Hauses. Mehrmals hat es sich gegenüber dem Rest des Gebäudes gesenkt, das bezeugt der Boden im Musikzimmer des ersten Stocks aber auch immer wieder mit Mörtel gefüllte Klüfte ebendort. Die Spalten, welche sich im Laufe der letzten Arbeiten geöffnet haben und jetzt außen ersichtlich wurden, sind dagegen minimal. Wir hoffen, dass mittels der Konsolidierungsarbeiten und der Wasserableitung jetzt zukünftigen Absenkungstendenzen wirksam Einhalt geboten wird.
