# Fenster in die Vergangenheit (6)

## Die Restaurierung der bemalten Decken

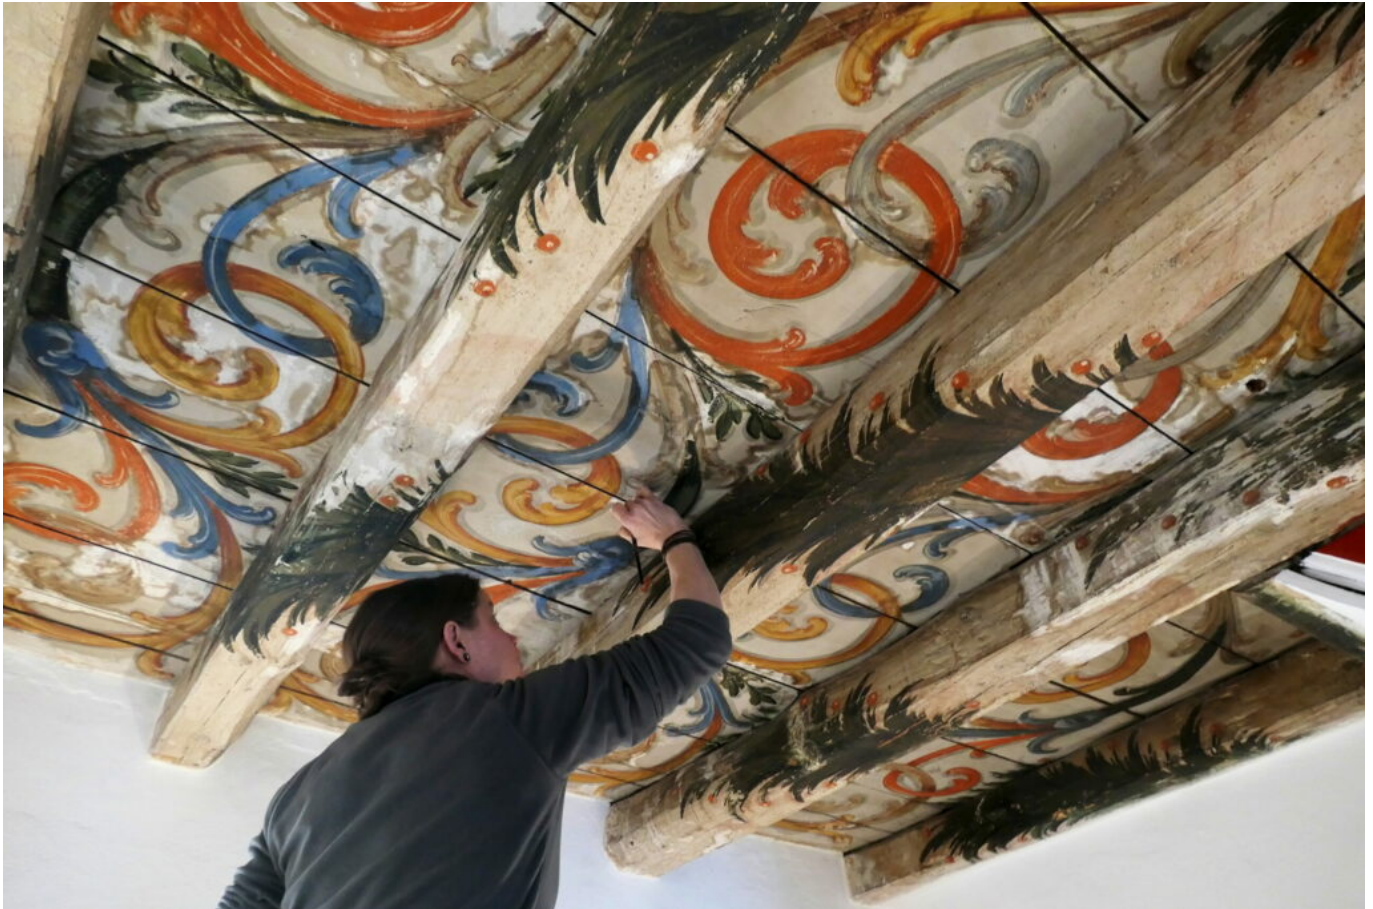
Abb. 1: Frau Karin Zigerle retuschiert kleine Fehlstellen.

Mit der Restaurierung wurde die Firma Zingerle Restaurierungen aus Percha beauftragt. Seit nunmehr zwei Wochen ist sie in der Villa Kinsele tätig. Die Hauptaufgabe besteht darin, die bemalten Balkendecken zu reinigen und kleinere Fehlstellen zu ergänzen. Dort, wo die originalen Bretter verloren gegangen sind, wird nur die Grundfarbe aufgetragen. Glücklicherweise sind diese Flächen klein und wenig einsichtig. Nicht zuletzt sind auch sie Zeugen einer Zeit, wenn auch nicht einer Epoche großen Respekts gegenüber dem Vergangenen.

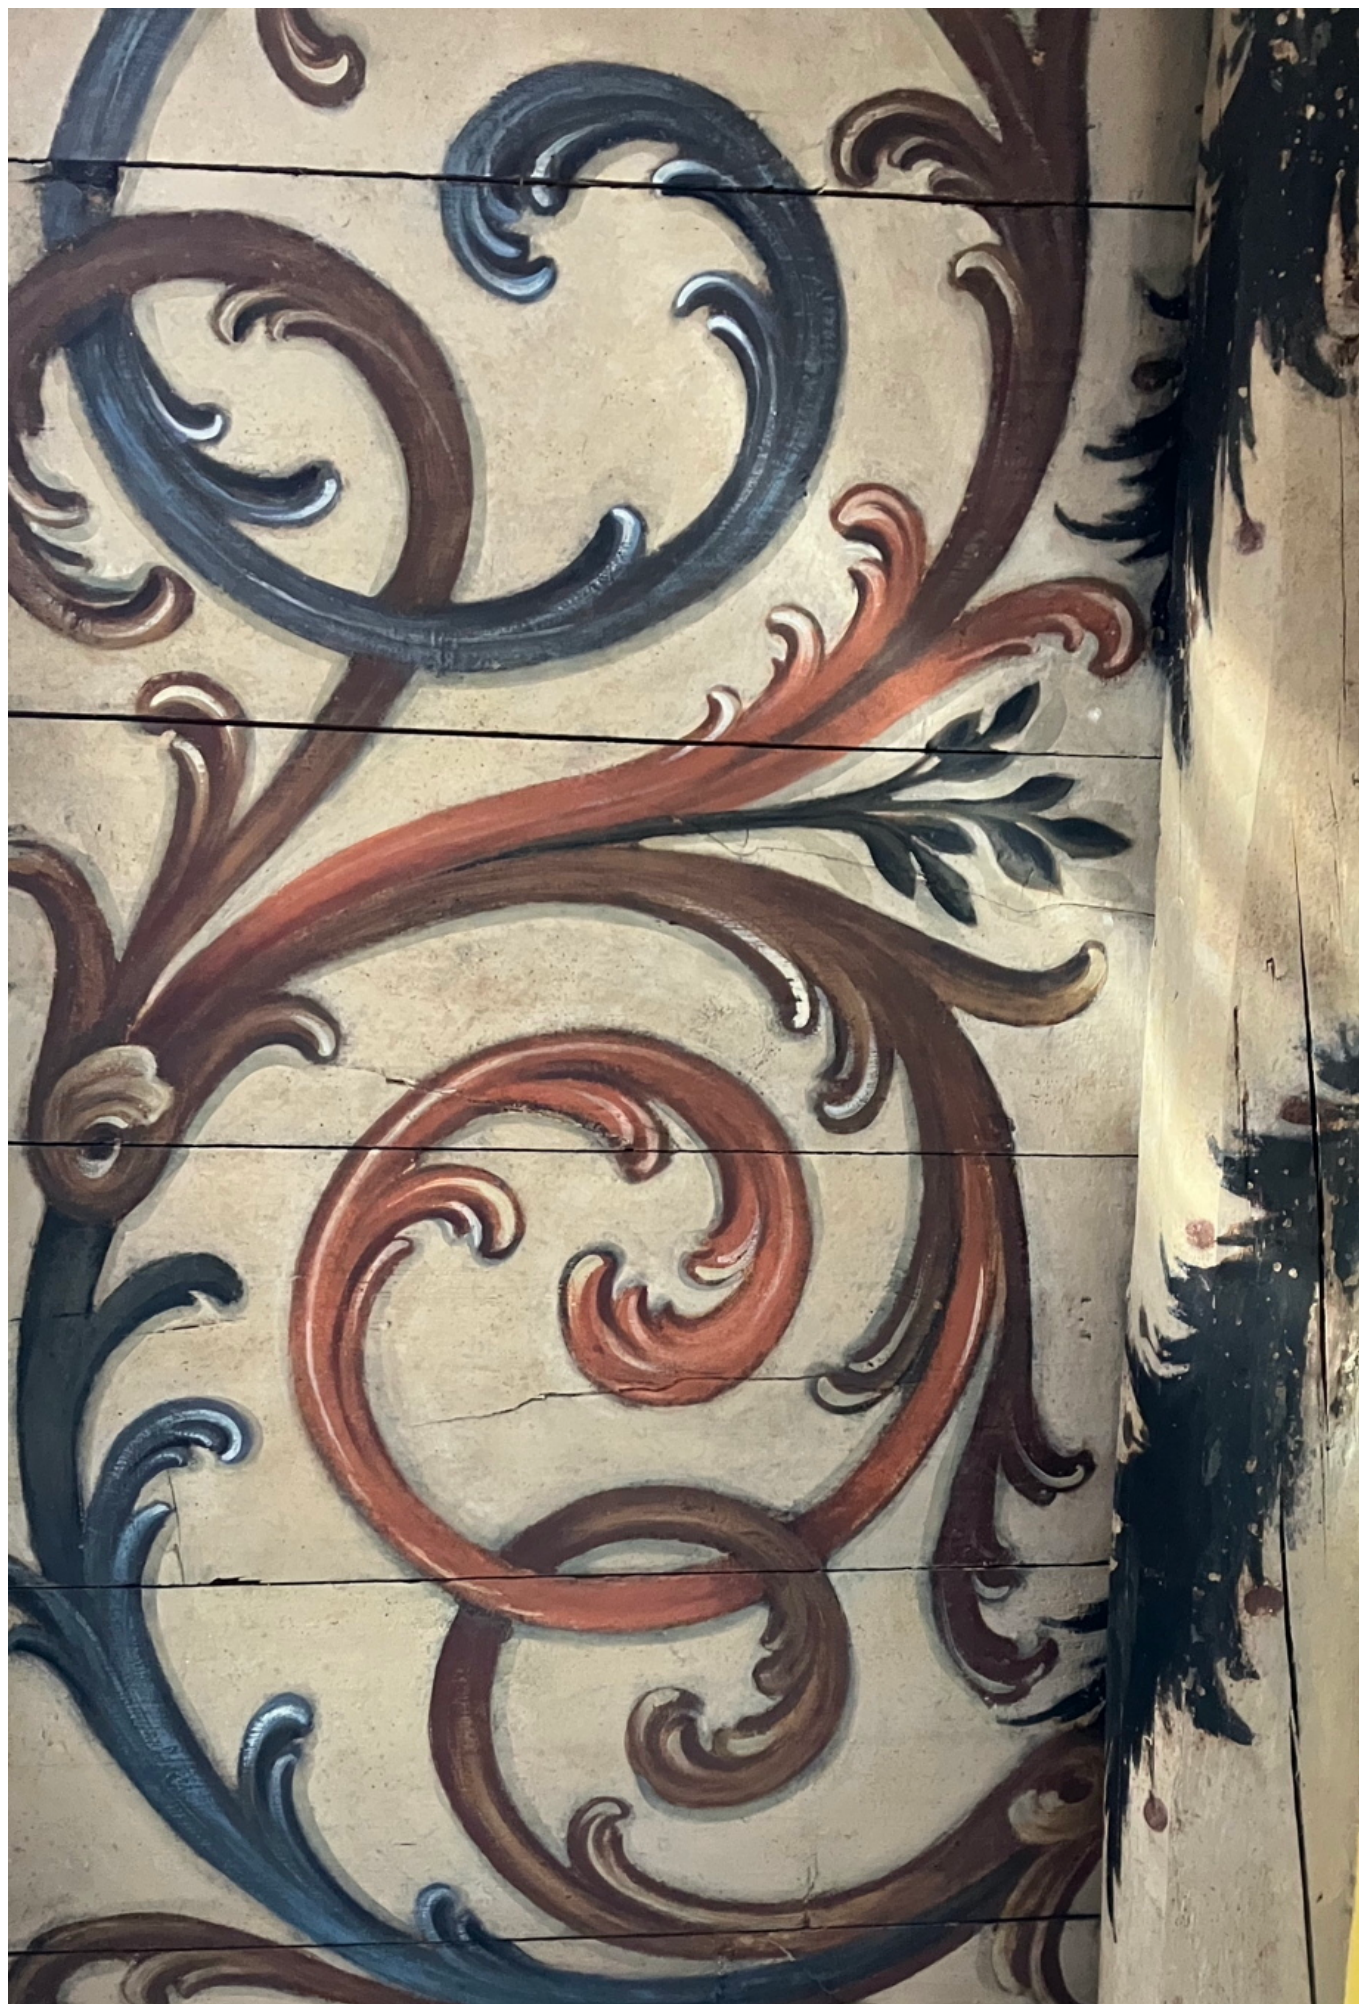
Am Gang hat sich die Nähe zu Küche mit ihrem früher offenen Herd sehr nachteilig ausgewirkt. Über die Jahre hat der Rauch die Bemalung mit Ruß so stark überzogen, dass sich die Deckenbemalung bei der Küchentüre uns total schwarz gezeigt hat. Überall, aber hauptsächlich im Ergeschoss mit zunehmender Nähe zur Küche haben zudem unzählige kleine Fliegenschisse die Abbildungen verschmutzt. Die organische Basis der Farben hatte die Insekten angelockt.

*Abb. 3: Anfänglich glaubte niemand, dass dieses extrem verußte Teil noch zu retten sei. Das Ablösen der Schmutzschicht mit Hilfe eines speziellen Gels hat aber Wunder gewirkt.*

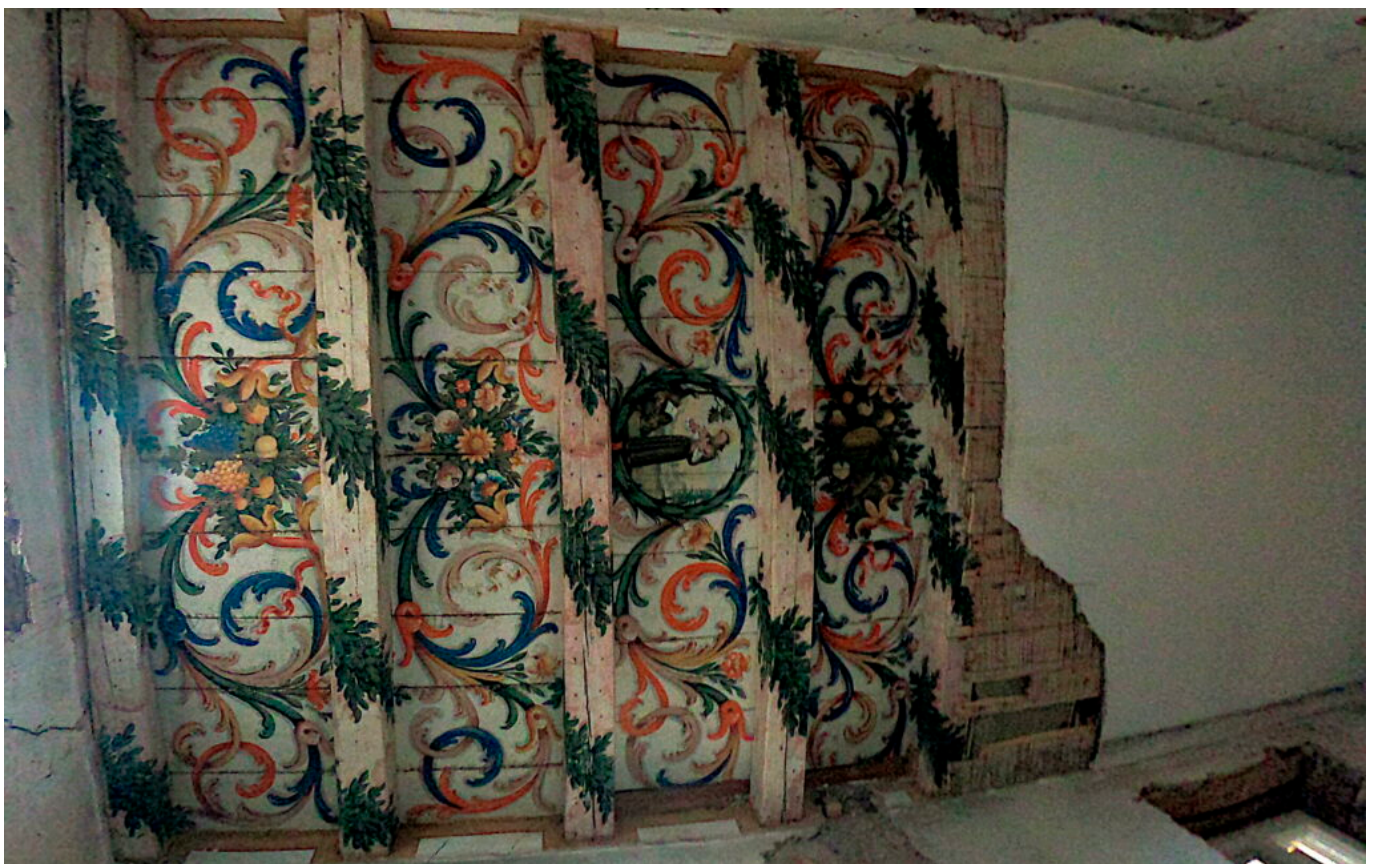
In der vorderen Stube hingegen ist die Farbenpracht beeindruckend intakt geblieben. Schade nur, dass drei der bemalten Balken beim Einziehen der Decke an der Unterseite komplett abgehobelt wurden. In der dahinter liegenden Schlafkammer entdeckten wir die gleichen Bilder und der Konservierungszustand war, dort wo die Decke unverändert geblieben ist, ähnlich gut. Leider ist aber nur noch die Hälfte davon erhalten geblieben. Denn als in den 1950er Jahren genau darüber ein Bad eingebaut wurde, ersetzte man die bemalten Bretter durch tiefergelegte Zwischenböden, um Platz für die Wasser- und Abwasserleitungen zu schaffen. Dementsprechend leicht fiel uns die Entscheidung, in Einklang mit der Meinung des Denkmalamtes dort mit eine Decke aus Gispkarton die Reste schonend zu verdecken.

Abb. 4: In der hinteren Kammer ist die Hälfte der Balkendecke in den 50er Jahren leider zerstört worden. Die bemalten Bretter wurden entfernt und Fehlböden eingesetzt um Platz für die Leitungen des neuen

Bades zu machen.

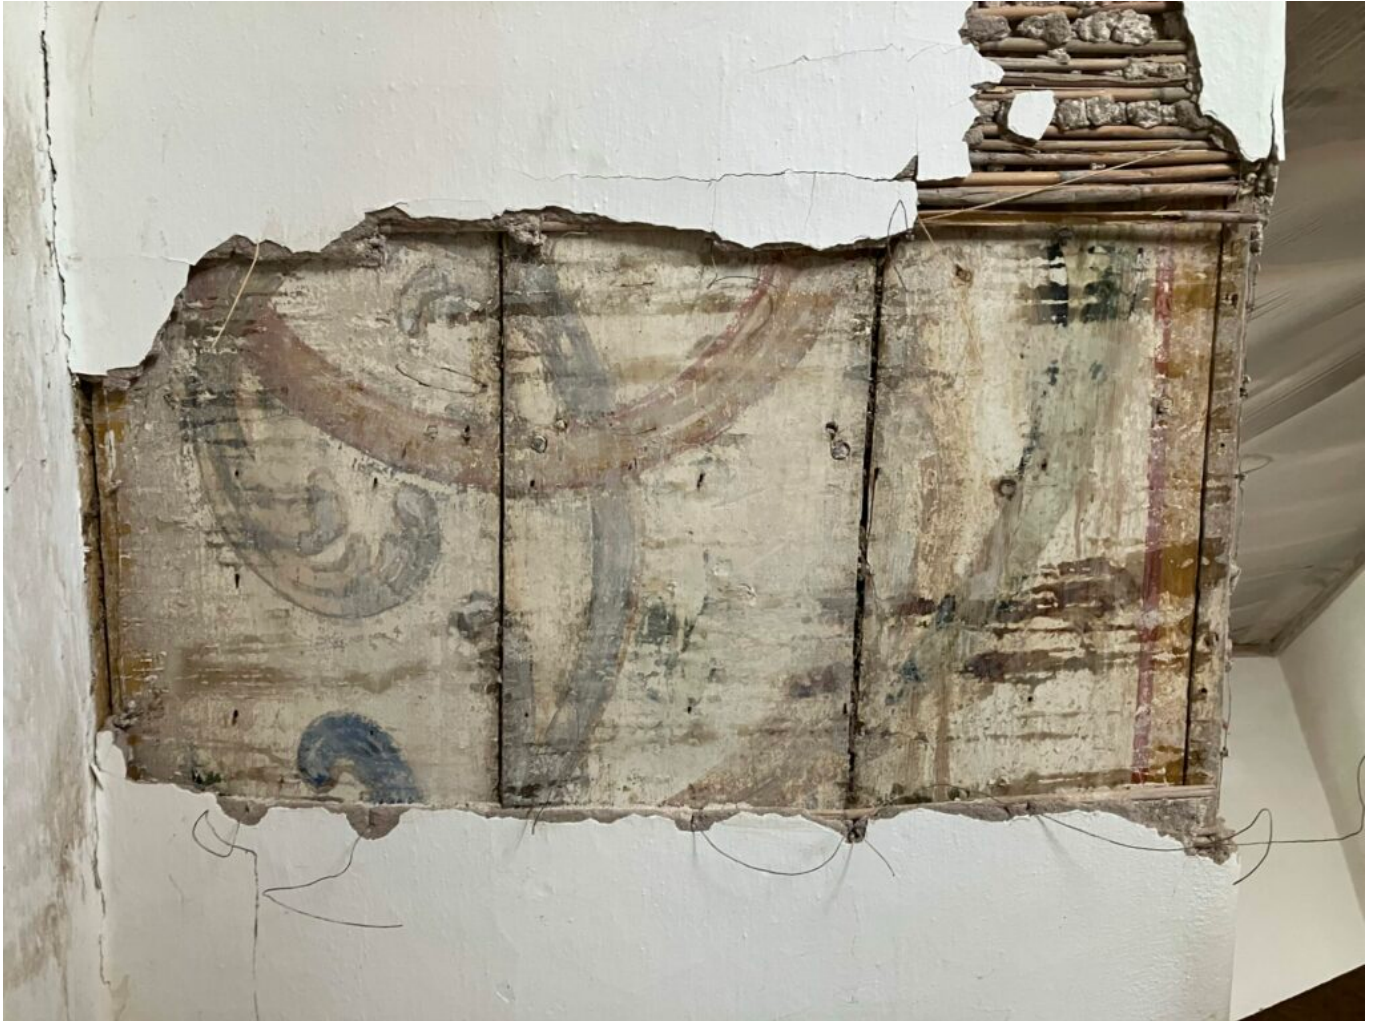
Die vorgefundenen Spuren einer Bemalung der Bretter unter der Dachbodenstiege im gleichen Stil sind ein weiteres Zeugnis für den ausgeprägten spätbarocken Wunsch nach umfassender farbiger Pracht. Nachdem dort aber der Kalk direkt auf dem Farbanstrich aufgebracht wurde, sind sie für eine Restaurierung zu sehr beschädigt. Es wäre dann wohl eher eine Rekonstruktion geworden.

Abb. 5: Sogar die Dachbodenstiege bekam an ihrer Unterseite einen üppigen barocken Farbanstrich. Leider mussten wir hier den Verputz wieder vervollständigen, die chemische Zersetzung der Pigmente ist zu sehr fortgeschritten.

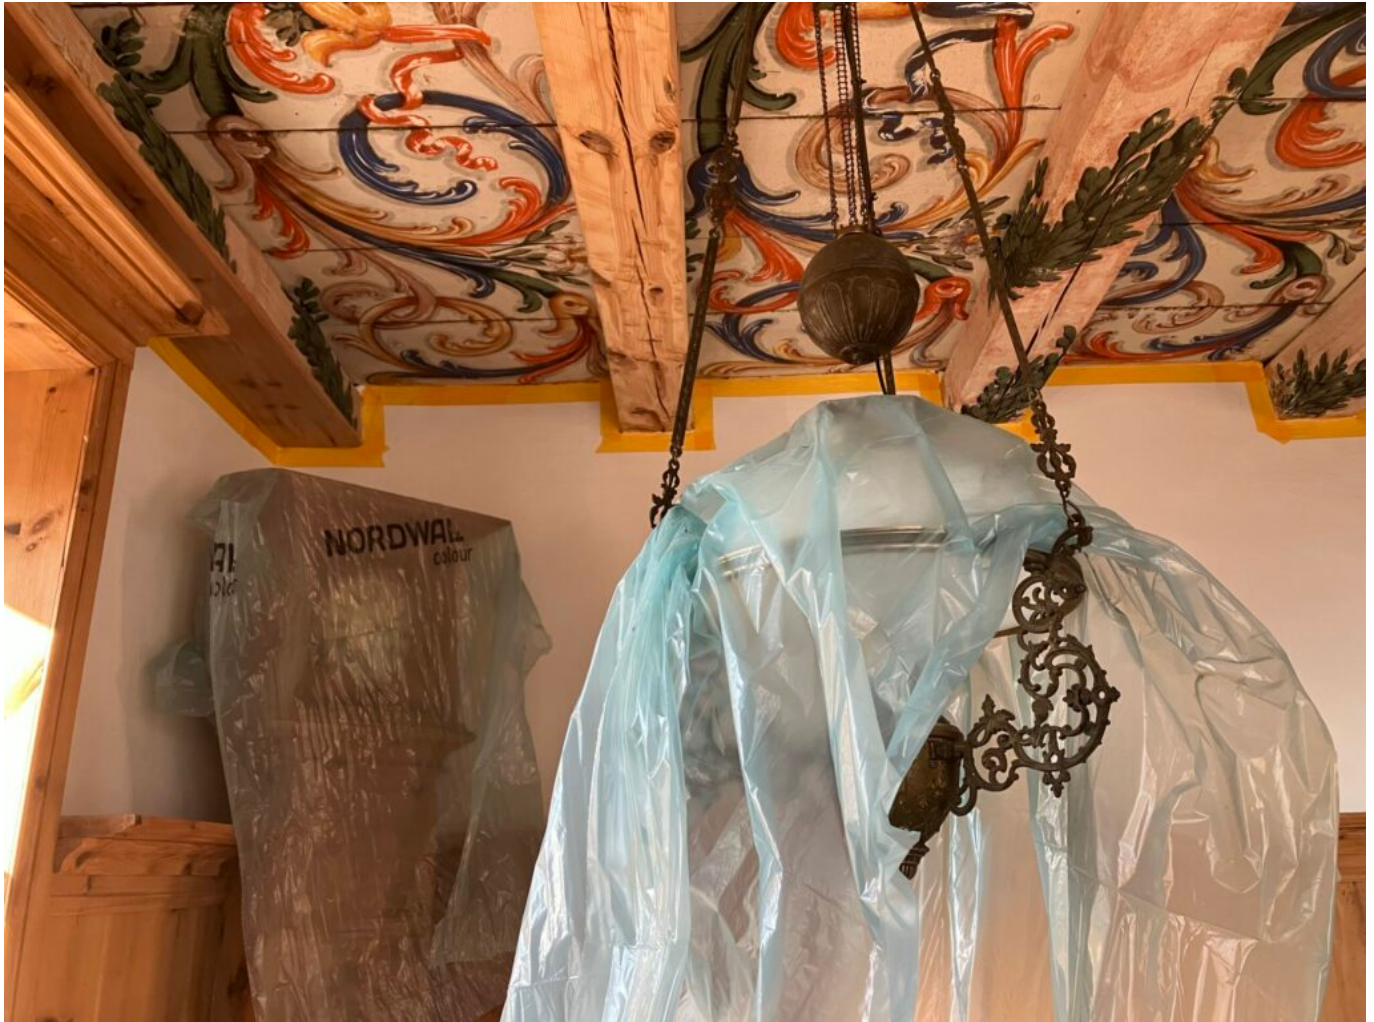
Abb. 6: Vorbeugend werden vor Beginn der eigentlichen Arbeiten die unverrückbaren Gegenstände abgedeckt. Wir befinden uns in der vorderen Stube. Links oben sieht man die Balken, die abgehobelt wurden als der Einbau der unteren Decke anstand.
