Fenster in die Vergangenheit (1)

Category: Renovierung

Die Böden

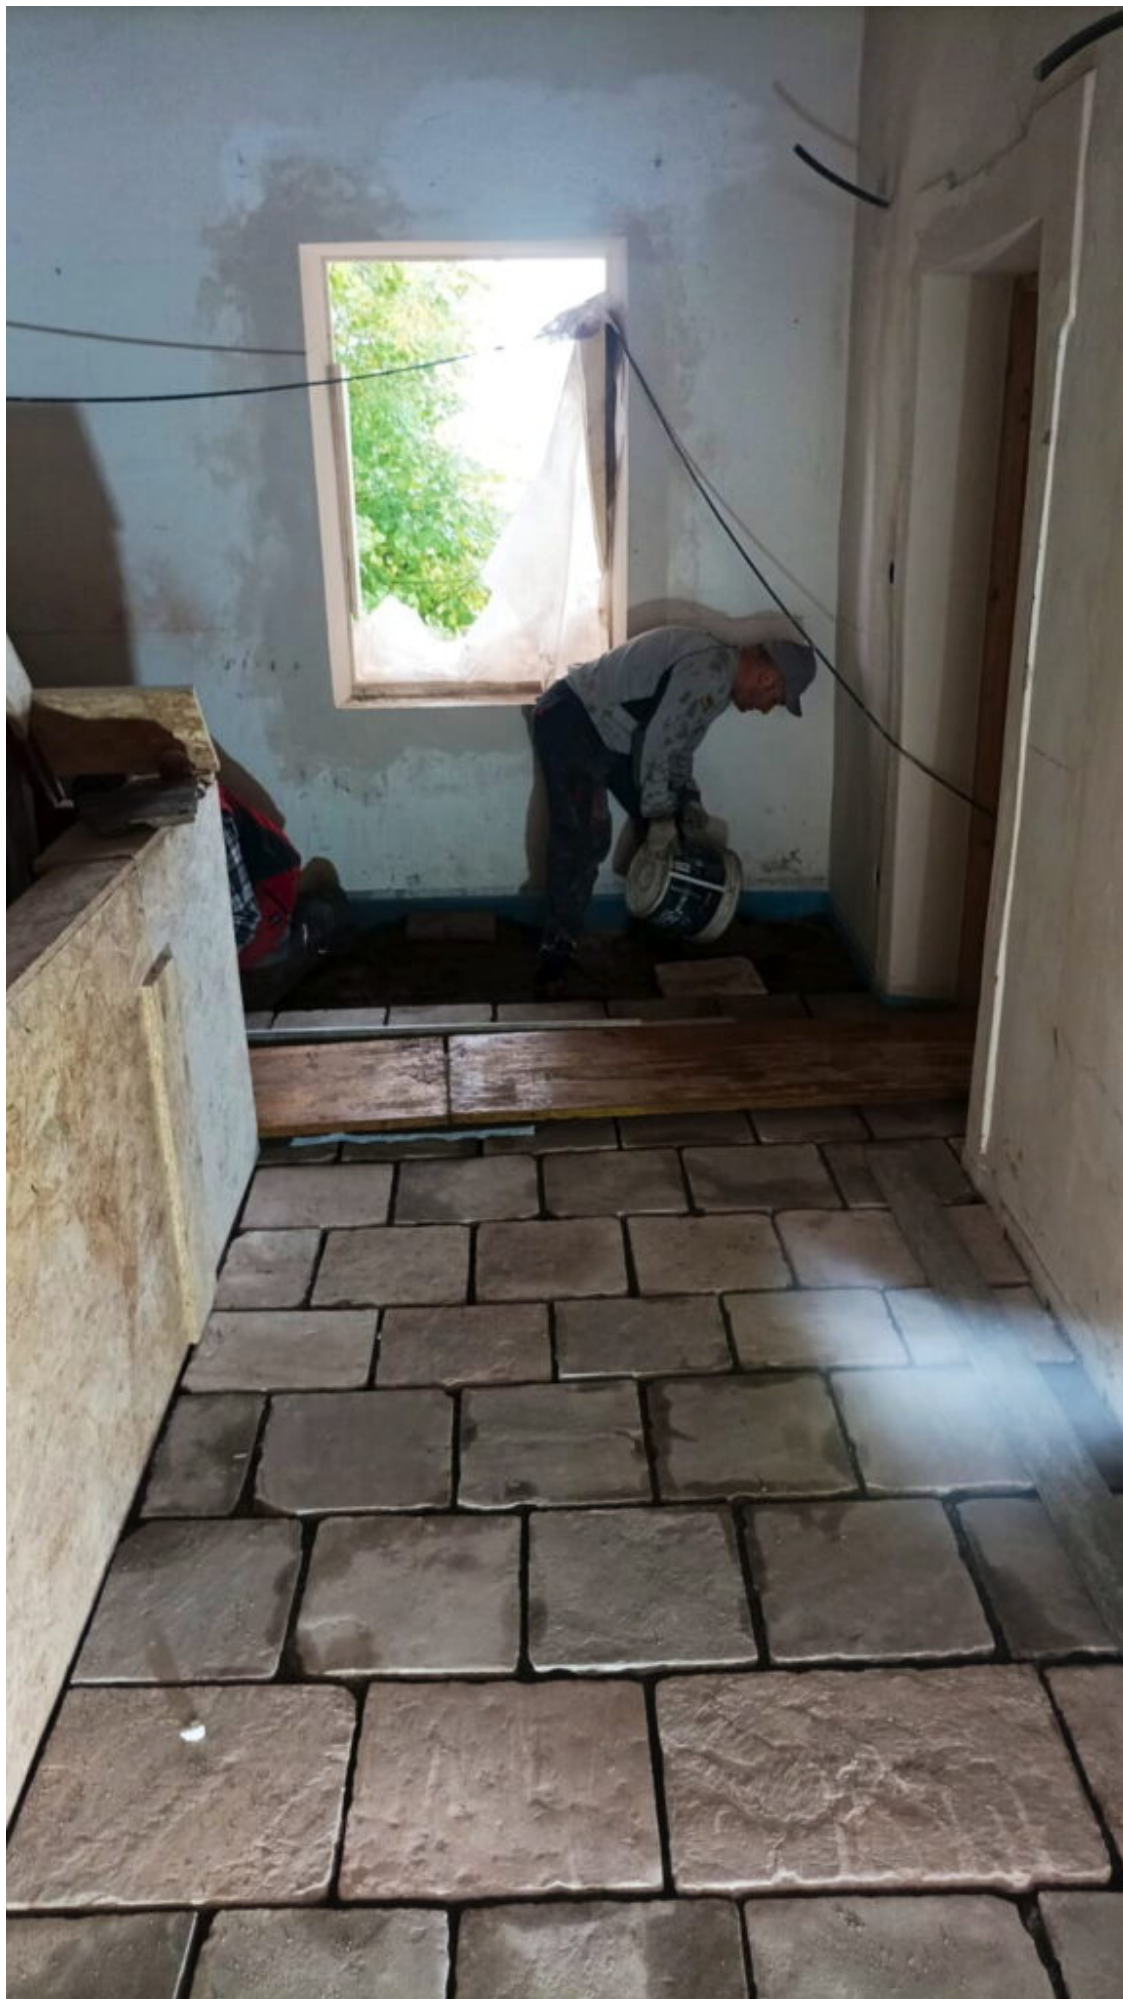
Auf dem Gang im ersten Stock. Werden die vorgefundenen Sandsteinplatten reichen?

Die vorgefundene Menge an verwendbaren Platten erlaubte schlussendlich nur im Erdgeschoss die historische Verlegung im Rautenverband, im ersten Stock musste materialsparender, in rechtwinkligen Bahnen vorgegangen werden. Bis zuletzt fürchteten wir, mit dem vorhanden Material nicht auszukommen, aber die engagierten Mitarbeiter der Baufirma Schweigkofler haben gekonnt jede vorgefundene Größe an den richtigen Platz gesetzt.
