Fenster in die Vergangenheit (5)

Das neue alte Gesicht

Fenster in die Vergangenheit (1)

Die Böden

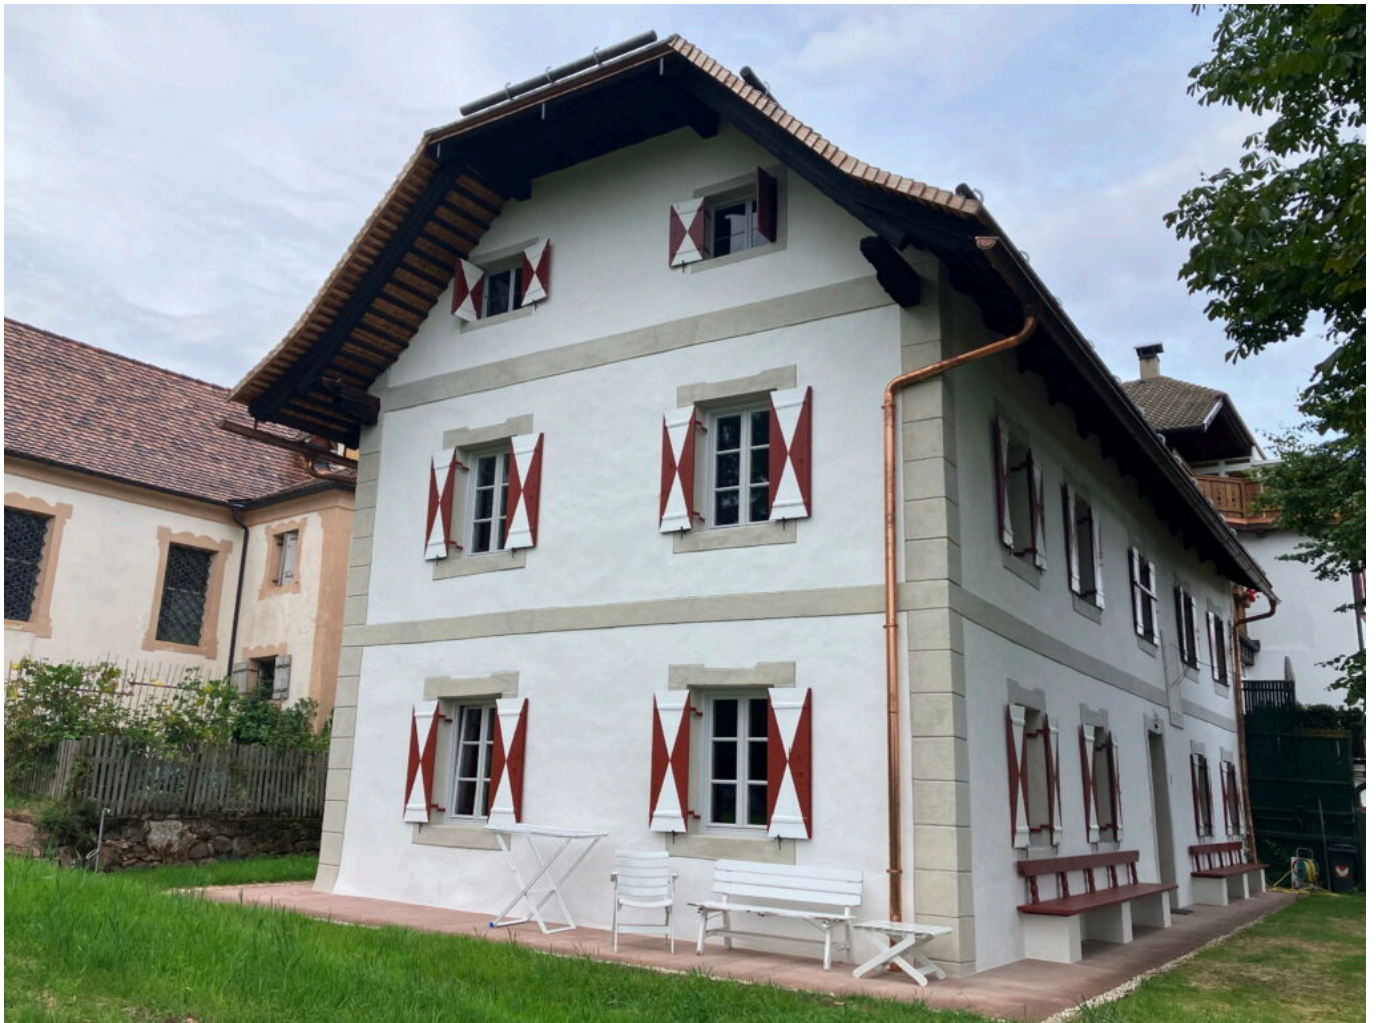
Es war nicht von Anfang an geplant, auch die Hausfassade zum jetzigen Zeitpunkt anzufassen, zuerst sollte sich das Bankkonto wieder etwas erholen können. Doch zu groß war die Versuchung und auch zu deutlich der Rat des Planers Franz Kosta, Nägel mit vollständigen Köpfen zu machen. Also beauftragte ich Alois Langgartner vom gleichen Malerbetrieb, der auch immer wieder für Restauratoren arbeitet und schon im Innern der Villa Kinsele seine Fähigkeiten auf vorzüglichste Art und Weise unter Beweis gestellt hat, auch die Außenwände neu zu

Die Hauptarbeit war – für mich unerwartet – die Fassade von den in den letzten Jahrzehnten aufgetragenen Schichten, bestehend vornehmlich aus den einfach anzubringenden aber wegen ihrer Luftundurchlässigkeit den Putz gefährdenden Dispersionsfarben der letzten Jahrzehnte, schonend zu befreien. Gleichzeitig wurden die das Gebäude umspannenden Bänder und die Fatschen der Fenster auf alte Farbschichten untersucht. Recht eindeutig, durch die Gebietsverantwortliche des Denkmalamtes Marlies Tschisner bestätigt, stieß man auf einen für die Zeit typischen Grauton. Bestärkt wurden dies Funde durch die Deckenbemalung, welche den Hausbeschützer Hl. Donatus und das Gebäude selbst in frühester Zeit darstellt, die Farbgebung ist nämlich die gleiche.

Für uns war diese Farbzusammensetzung natürlich ganz was Neues, waren wir doch aus der Erinnerung und den Fotos – auch den ältesten! – gewohnt, die Ecken, Bänder und Fensterumrahmungen in Farbtönen zu sehen, welche an Erdrot erinnerten. Die großen Flächen wurden hingegen nur gekalcht, was einen natürlichen Gesamteindruck hinterlässt.

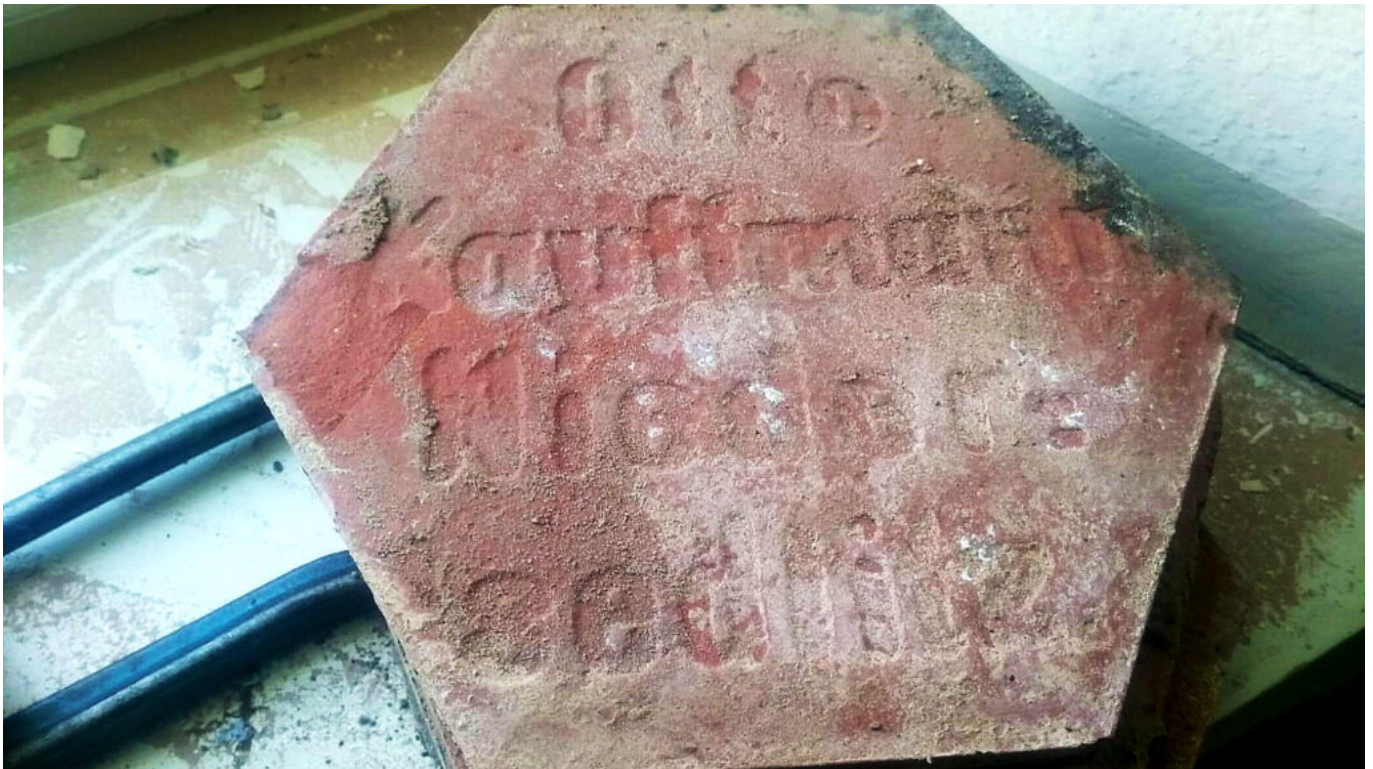
"Otto Kaufmann – Niedersedlitz"

In der Küche haben wir unter dem obligaten Linoleumboden der 70er Jahre und halb faulen Holzfaserverplatten sowie Teerpappe einen unerwarteten Belag vorgefunden: Keramikfliesen der Firma Otto Kaufmann aus Niedersedlitz bei Dresden, hergestellt um 1900. Ein Teil der

Umbauarbeiten, welche sehr wahrscheinlich vom damaligen Eigentümer Franz Kinsele und seiner Frau Aloisia von Rehorovsky (ich berichtete hier) ausgegangen sein dürften. Wie man sieht, war die Zeit, wo man fast ausschließlich vor Ort vorgefundene Baumaterialien verwendet hat, vorbei.

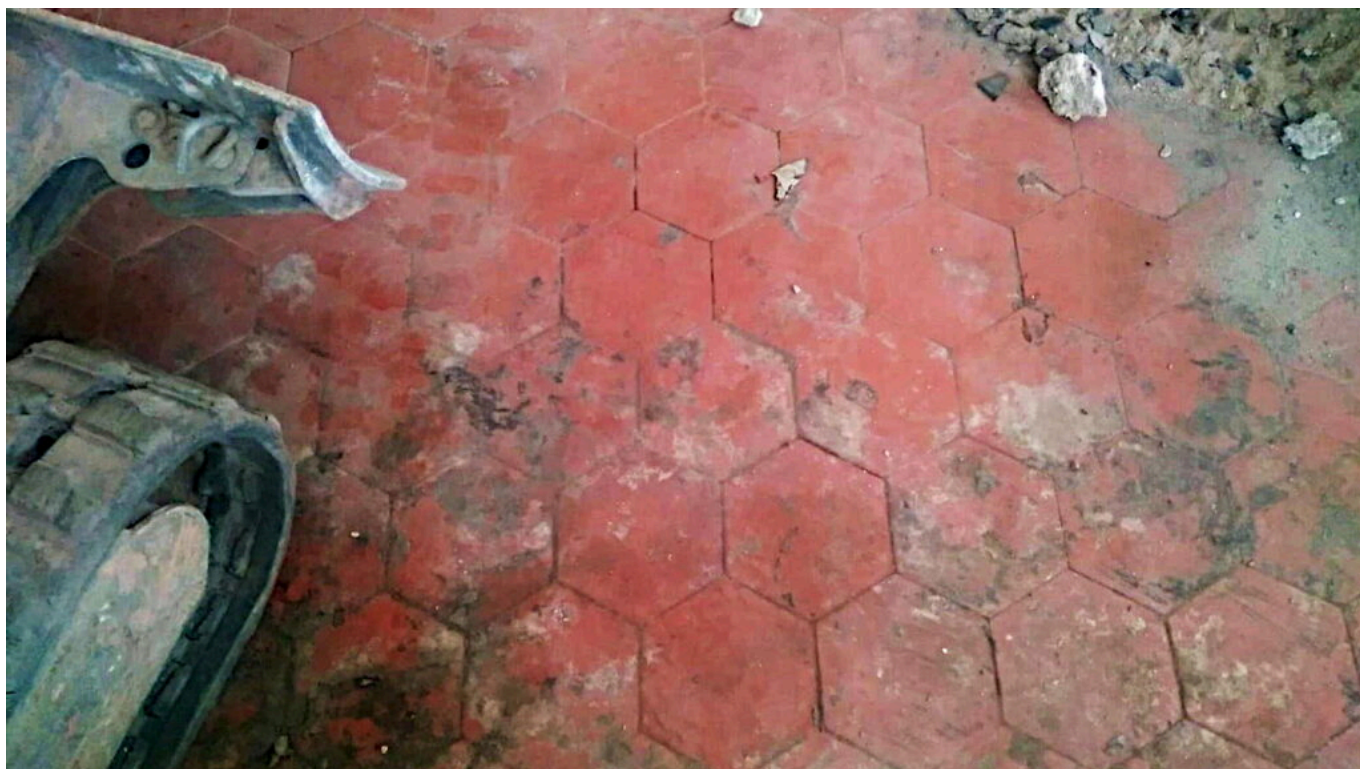
Der unerwartet vorgefundene alte Belag.

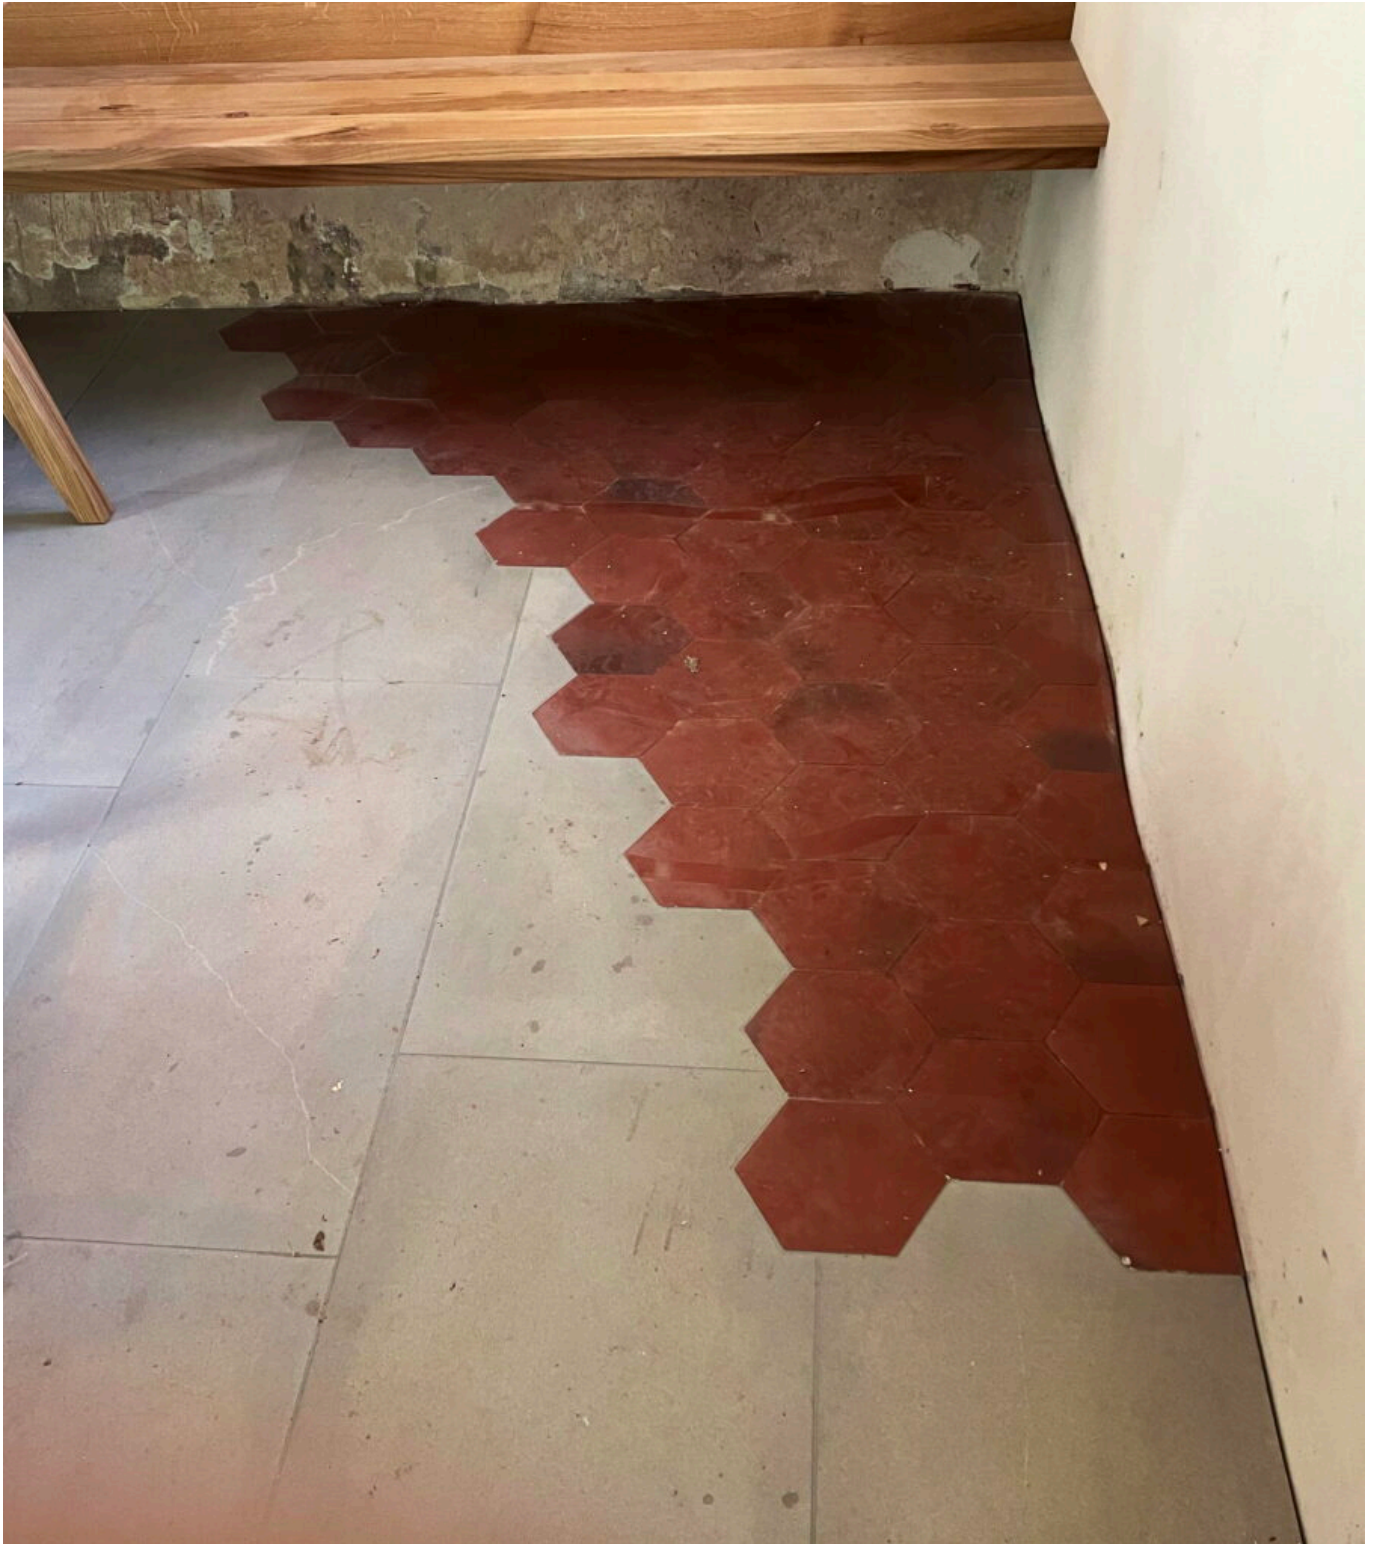
Zirka zwei Quadratmeter konnten ohne Beschädigung wiedergewonnen und gereinigt werden. Als kleines Zeitfenster zur vorletzten Jahrhundertwende haben wir damit eine kleine Ecke am Originalort, der ansonsten mit zeitgenössischen Möbeln und Geräten ausgestatteten Küche, gestaltet. Die mit der Lieferung und Verlegung der neuen Sandsteinböden beauftragte Firma südtirol.stein hat für einen überaus sauberen Übergang gesorgt.

Das kleine "Fenster in die Vergangenheit".

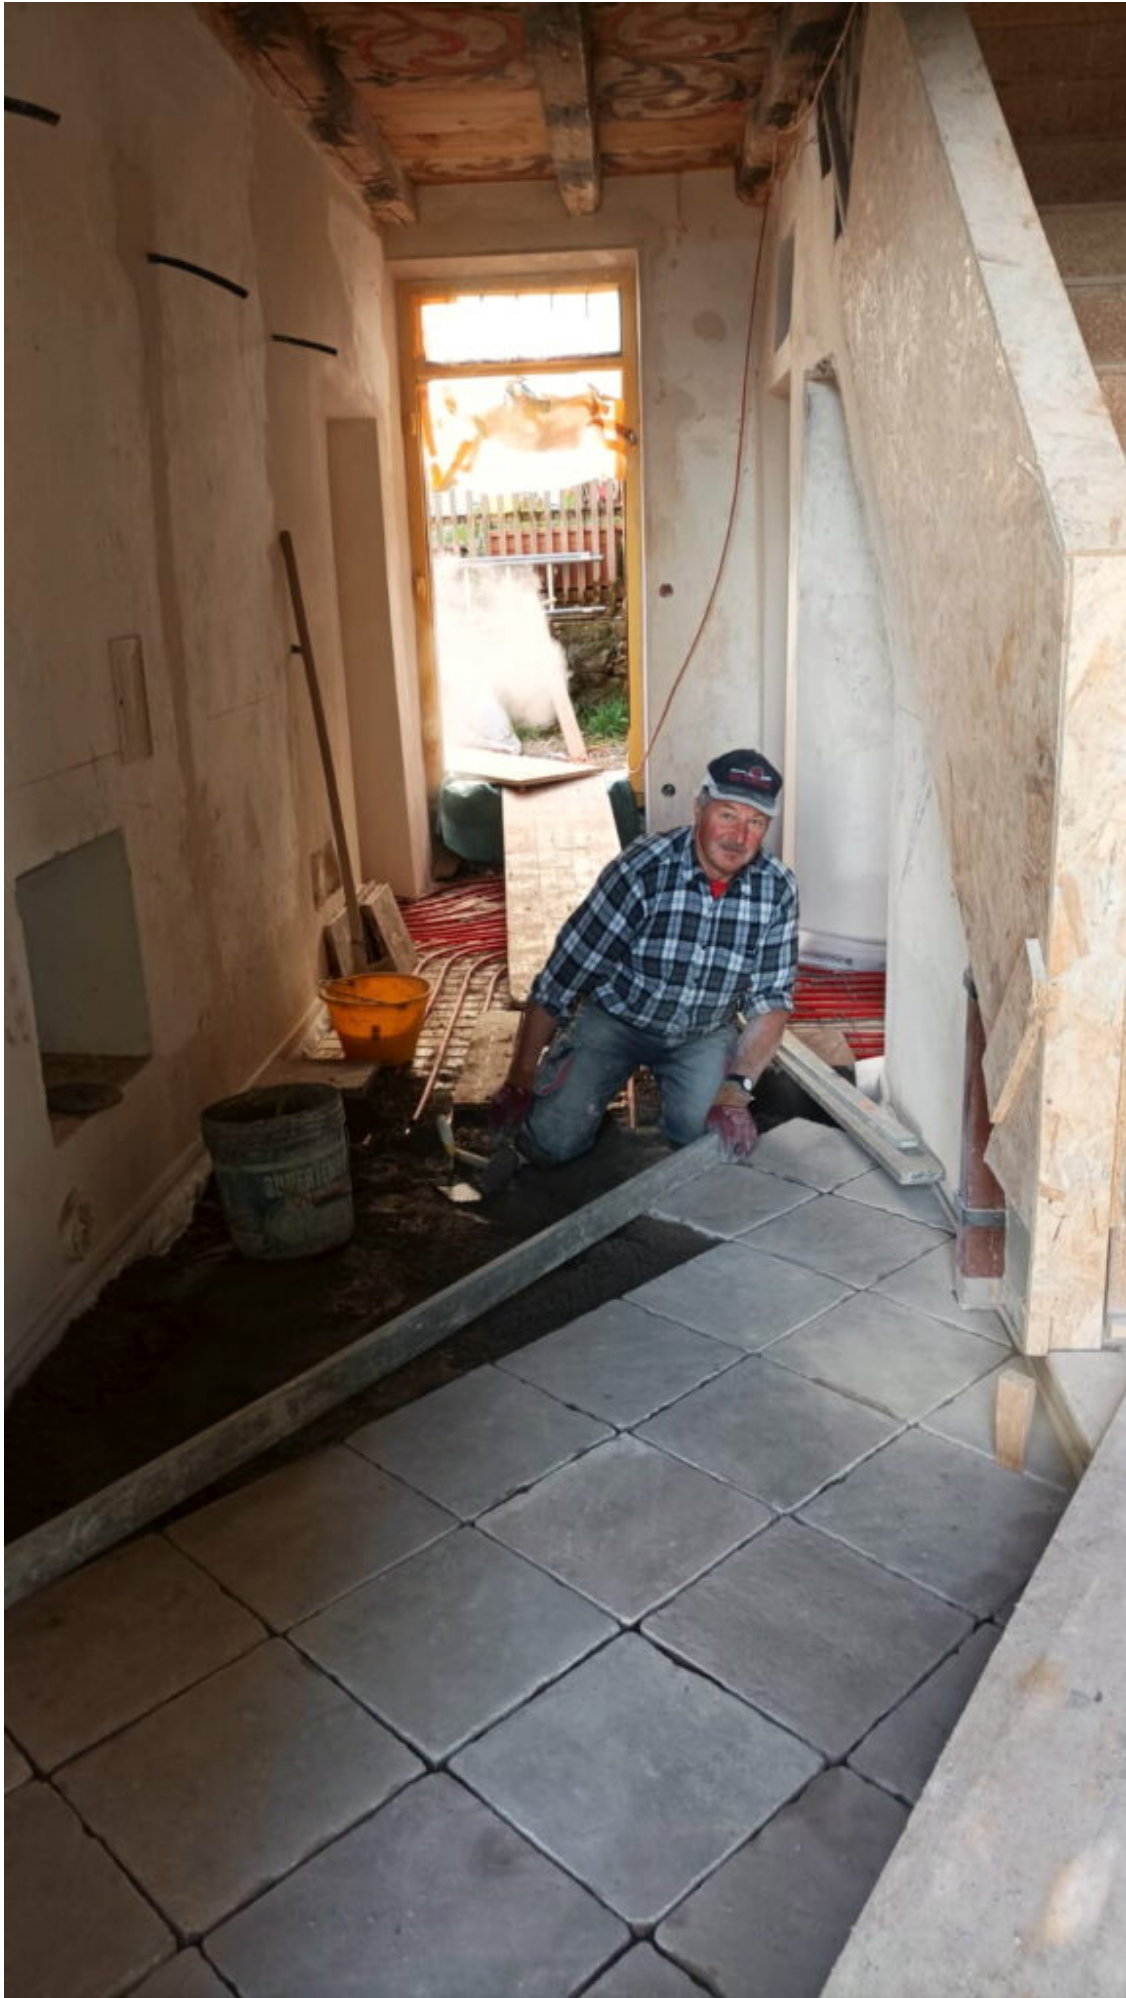
Leider sind die so charakteristischen, noch dazu am Ritten gewonnenen Sandsteinplatten des Eingangsbereichs im ersten und zweiten Stock dem großen Umbau damals zum Opfer gefallen. Aus einem – aus heutiger Sicht! – Missverhältnis zwischen dem Wunsch nach Pflegeleichtigkeit und dem Respekt vor dem Gebautem wurden sie durch kleine gelbrote Klinker ersetzt.

Die Arbeiten schreiten gut voran, im Hintergrund der wieder geöffnete Hinterausgang gegen Norden.

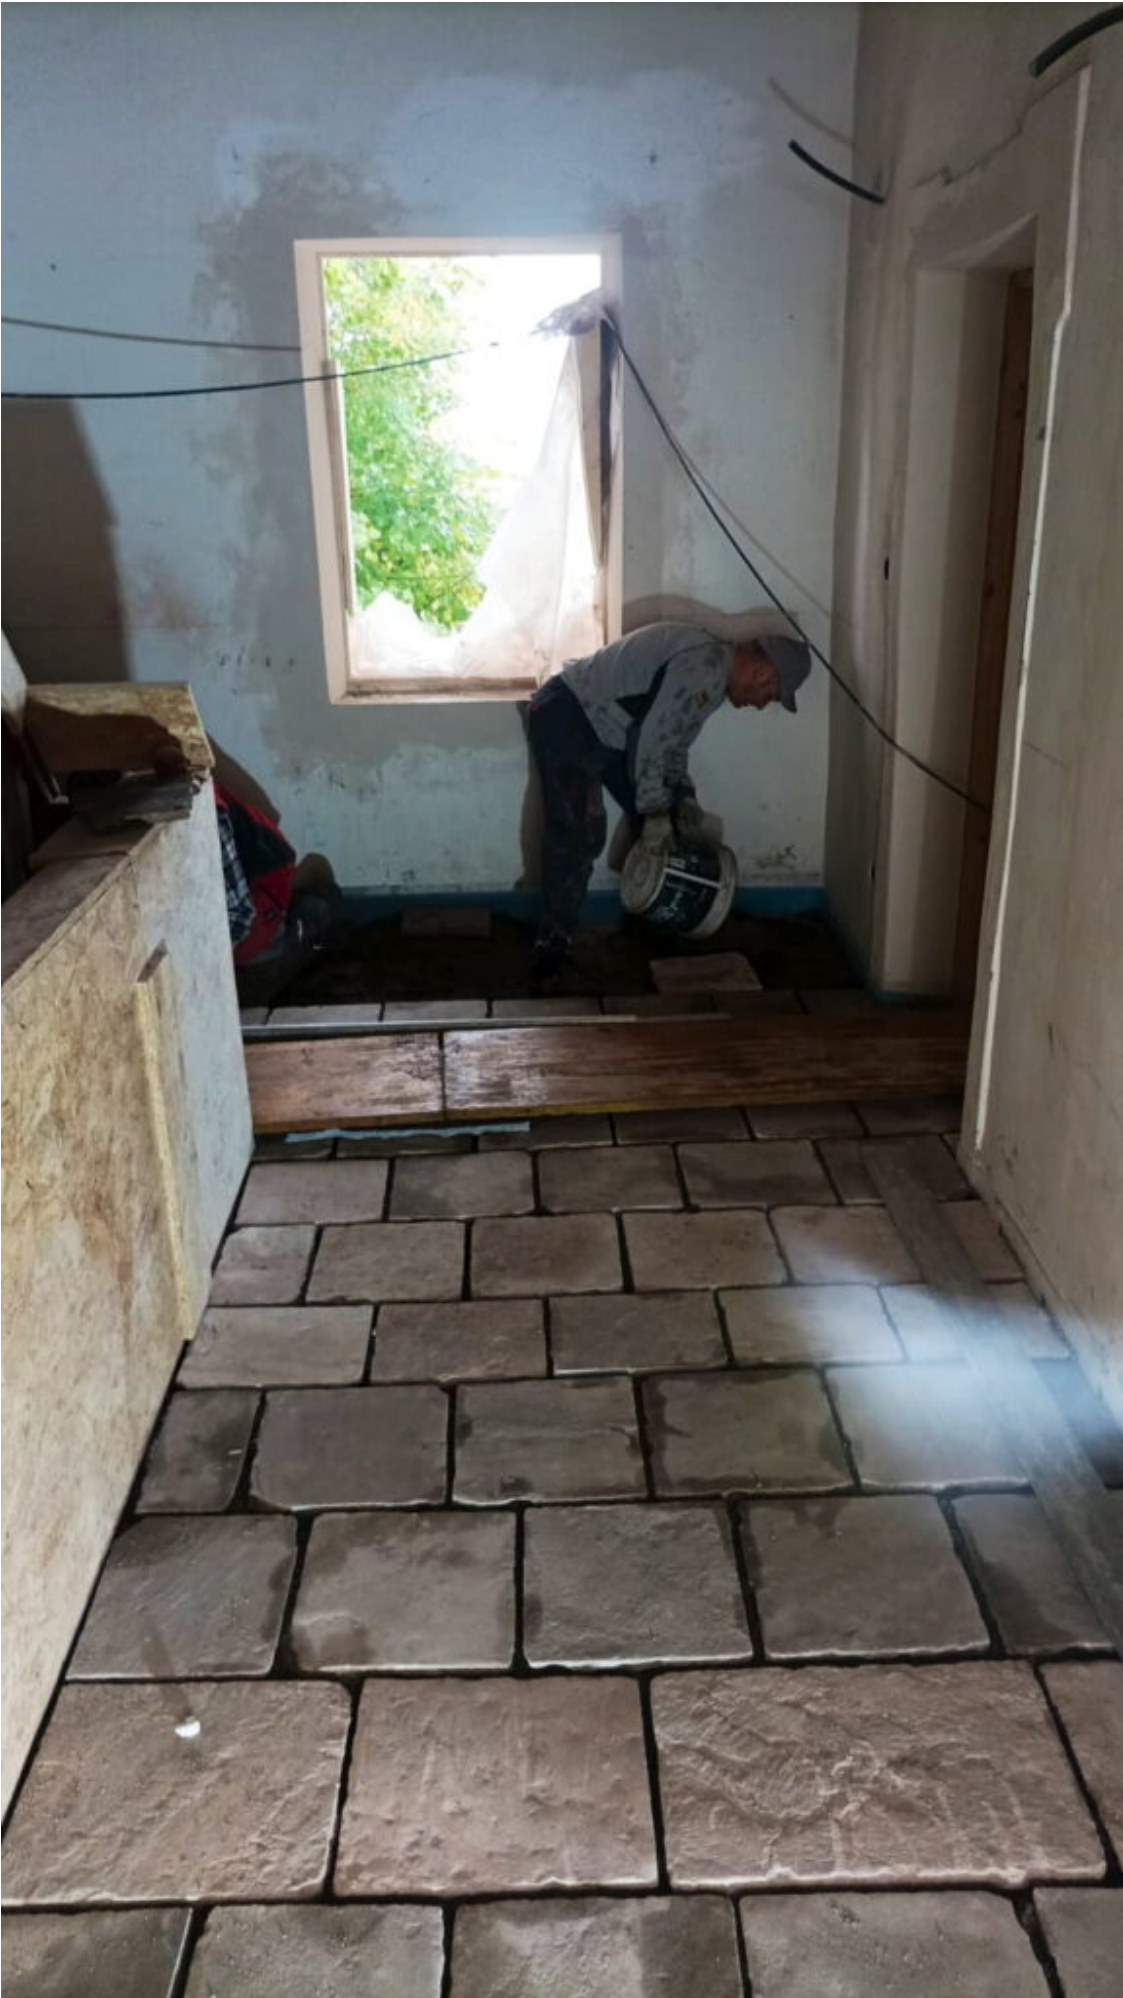
Auf dem Gang im ersten Stock. Werden die vorgefundenen Sandsteinplatten reichen?

Die vorgefundene Menge an verwendbaren Platten erlaubte schlussendlich nur im Erdgeschoss die historische Verlegung im Rautenverband, im ersten Stock musste materialsparender, in rechtwinkligen Bahnen vorgegangen werden. Bis zuletzt fürchteten wir, mit dem vorhanden Material nicht auszukommen, aber die engagierten Mitarbeiter der Baufirma Schweigkofler haben gekonnt jede vorgefundene Größe an den richtigen Platz gesetzt.

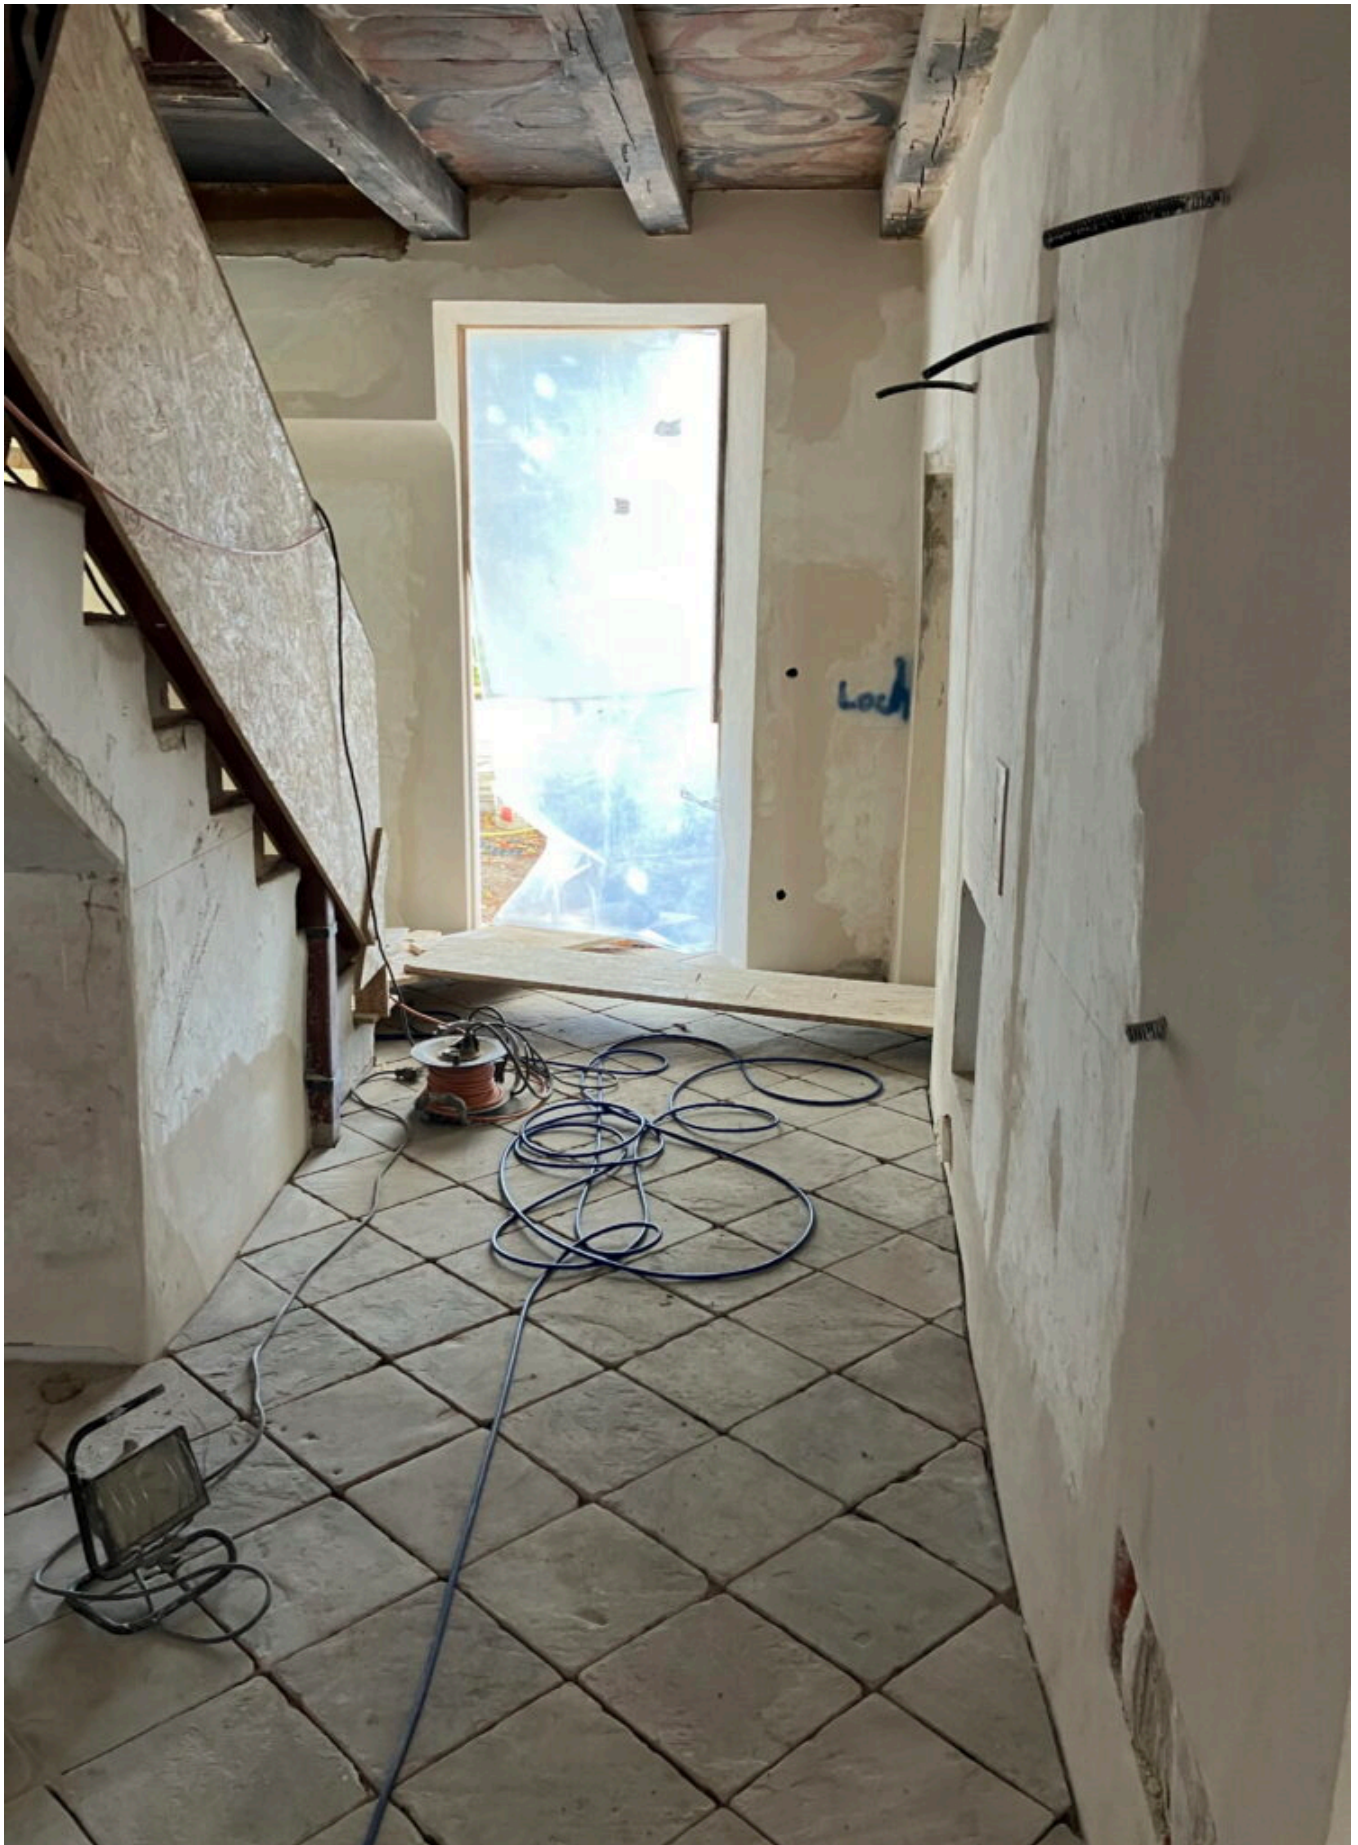
Noch muss der Boden verfugt werden. Blickrichtung Haupteingang. Zur Sicherheit bleiben das Stiegengeländer und die Steinstufen noch verschalt.

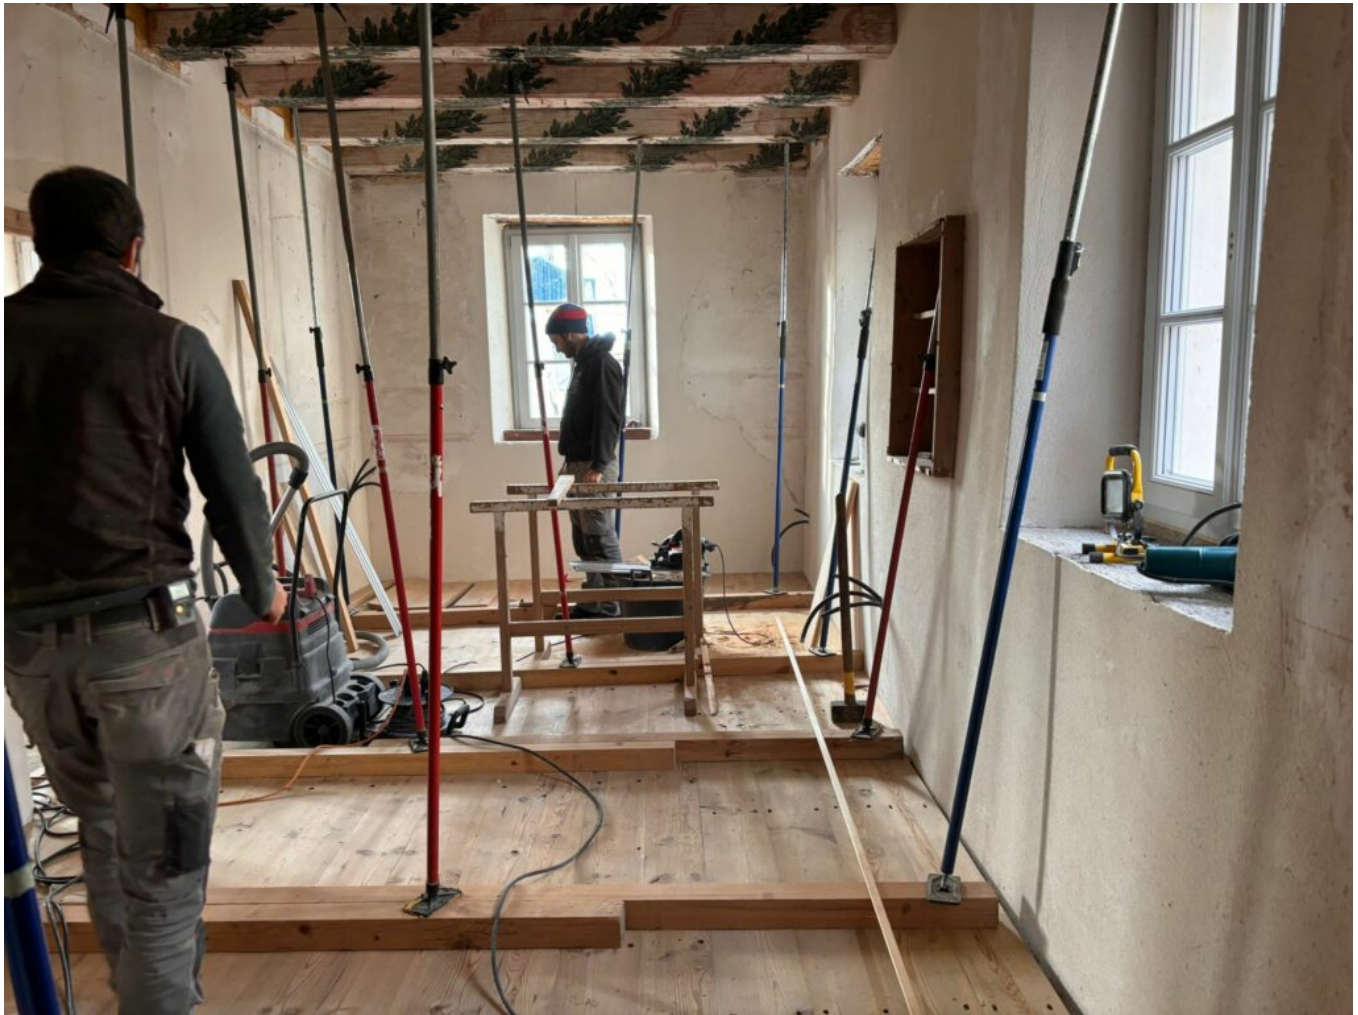
Schon allein deshalb, weil eine Fußbodenheizung das alte Heizkörpersystem ersetzen wird, mussten alle Holzböden ausgebaut werden. Eine gute Gelegenheit, sie zu bürsten, zu reinigen, und so auszugleichen, dass die abgewohnten Oberflächen wieder möglichst flach werden. Auch dieses Mal machte sich die Expertise von Walter Alber in der Werkstatt und an der Baustelle bezahlt.

In der hinteren Stube, der Boden ist gerade geklebt worden, die Täfelung ist noch in der Werkstatt.

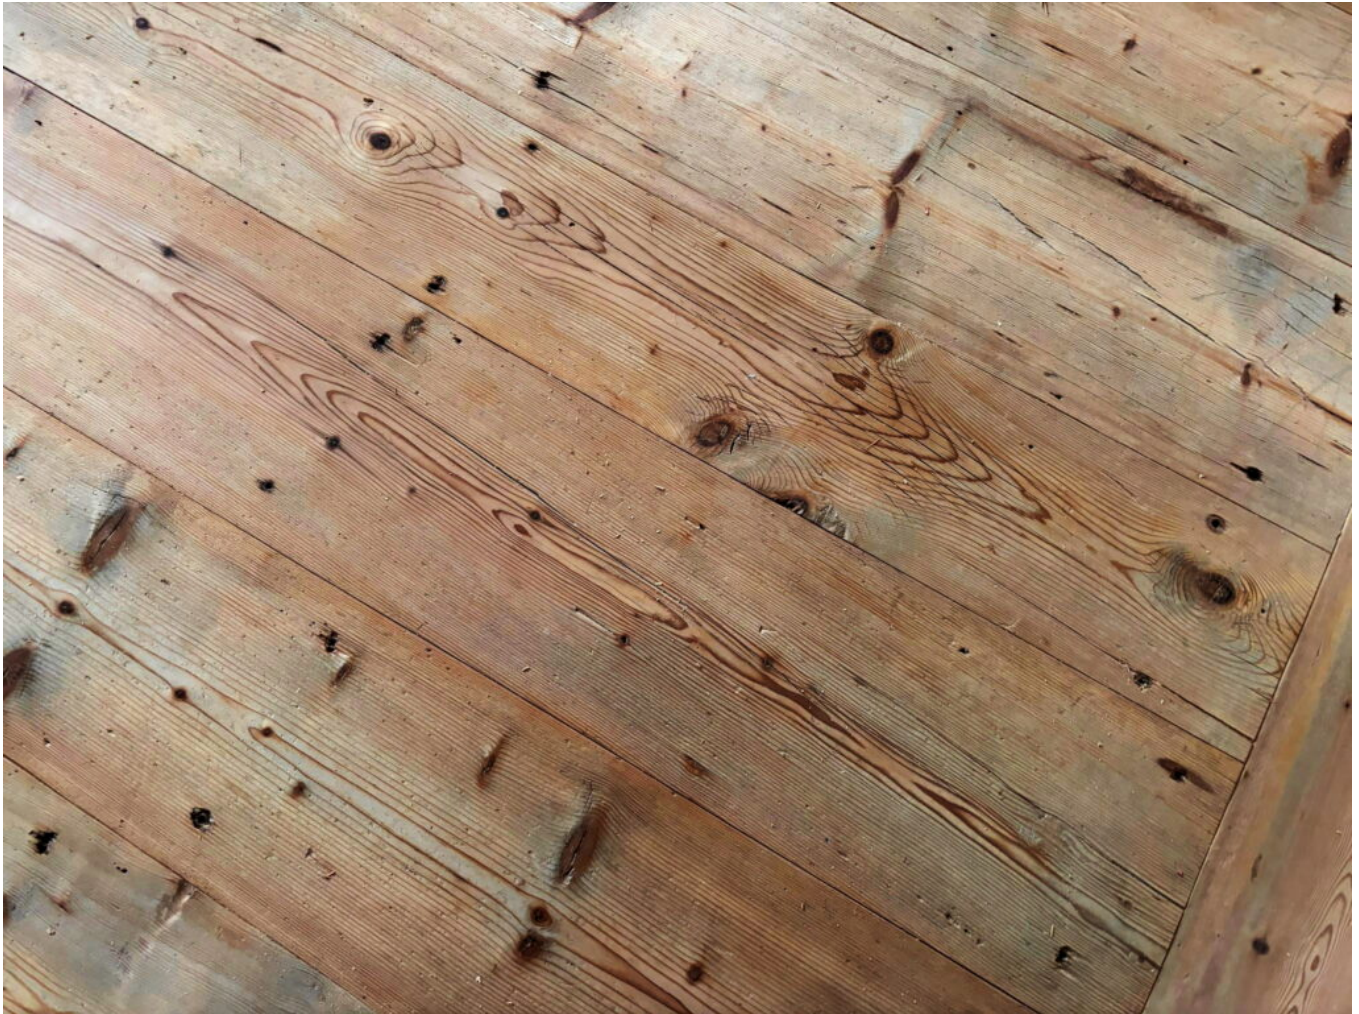
Wir hatten das Glück, dass dort wo Teppichböden für modernen Wohnkomfort sorgen sollten, diese auf Sperrholzplatten geklebt wurden, welche wiederum leicht und ohne Schäden für den Unterbau entfernt werden konnten. Die verwendeten Holzarten waren Fichten und Föhre, beides Holzarten, welche am Ritten verbreitet sind.

Fichten und Föhre, immer schwierig zu unterscheiden.

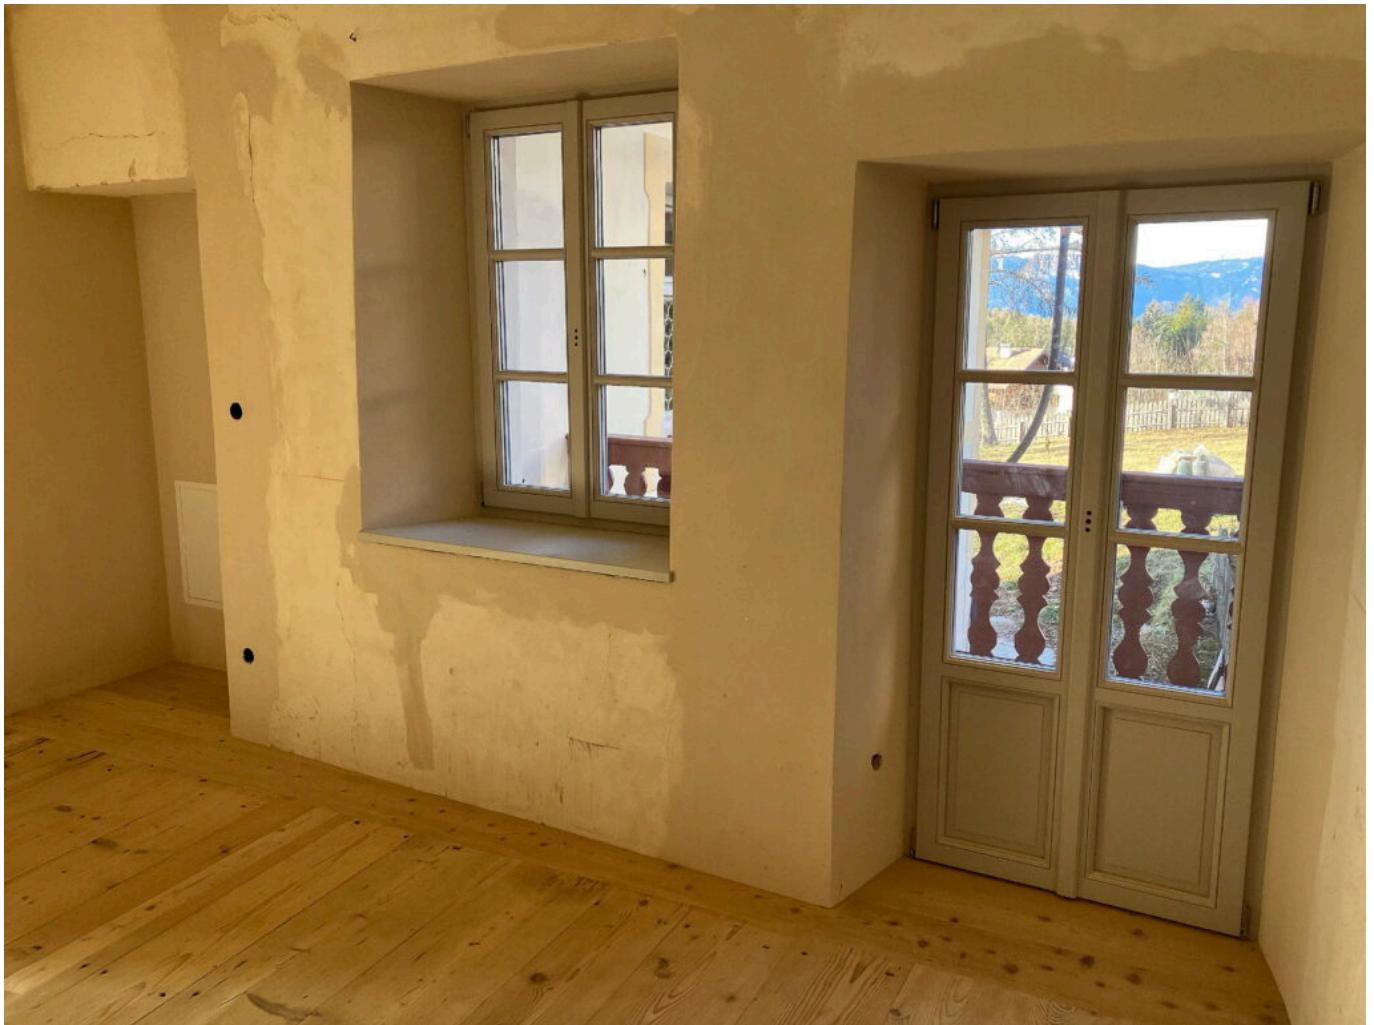
Die Böden wurden auf den die Heizschlangen führenden Ausgleichsboden geklebt. Die Weitergabe der Wärme an die Umgebung braucht gegenüber einen Steinboden zwar etwas länger, die heutigen automatisierten Regelsysteme können damit aber gut umgehen.

Das Balkonzimmer, hier müssen nur mehr der Maler und der Elektriker ihre Arbeit beenden.

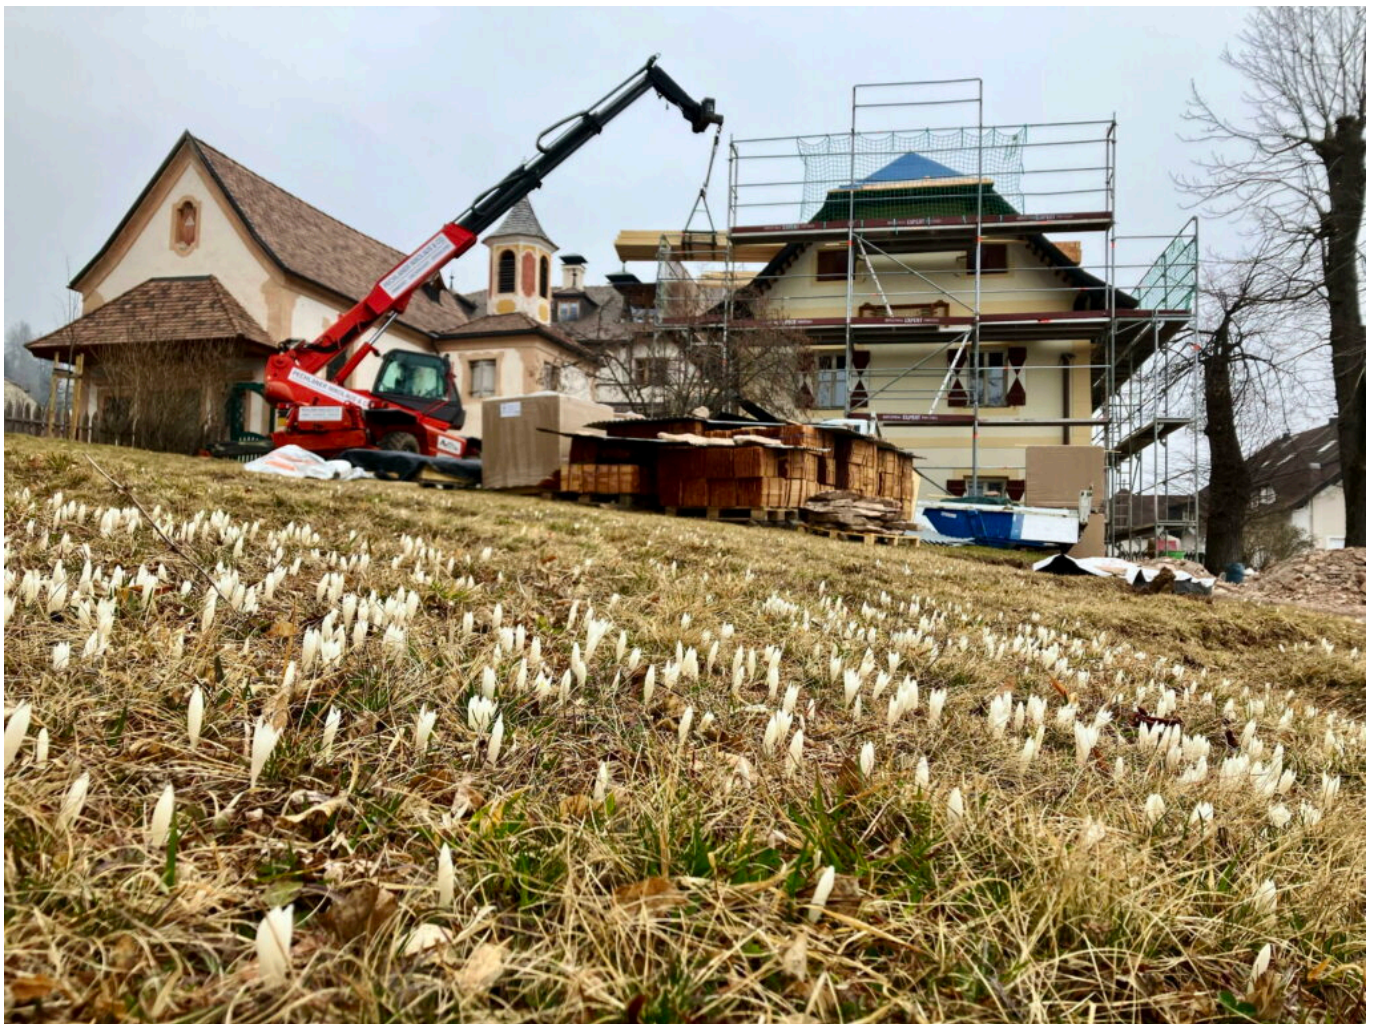
Foto: A. Kobler

Während die Krokusse beginnen aufzublühen und letzte an schattigen Plätzen verbliebene Schneereste dahinschmelzen, gehen die Arbeiten an der Villa Kinsele zügig weiter. Die Zimmerer der Firma Pechlaner Nikolaus & Urban sind inzwischen schon dabei, das Dach mit den Holzschindeln von den Dachvorsprüngen her einzudecken. Die lange niederschlagsfreie Periode macht uns große Sorgen, für den Fortschritt
