Fenster in die Vergangenheit (1)

Die Böden

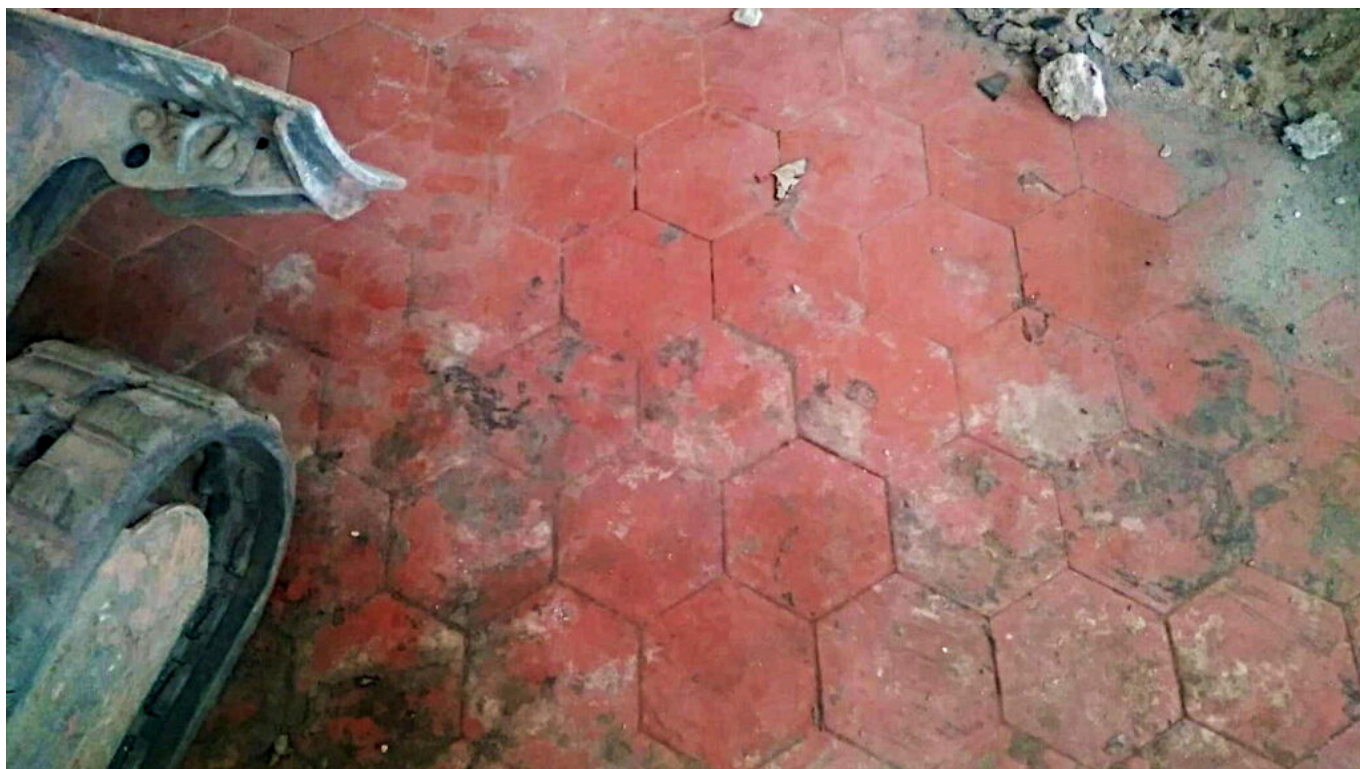
In der Küche haben wir unter dem obligaten Linoleumboden der 70er Jahre und halb faulen Holzfaserverplatten sowie Teerpappe einen unerwarteten Belag vorgefunden: Keramikfliesen der Firma Otto Kaufmann aus Niedersiedlitz bei Dresden, hergestellt um 1900. Ein Teil der Umbauarbeiten, welche sehr wahrscheinlich vom damaligen Eigentümer Franz Kinsele und seiner Frau Aloisia von Rehorovsky (ich berichtete hier) ausgegangen sein dürften. Wie man sieht, war die Zeit, wo man fast ausschließlich vor Ort vorgefundene Baumaterialien verwendet hat, vorbei.

Der unerwartet vorgefundene alte Belag.

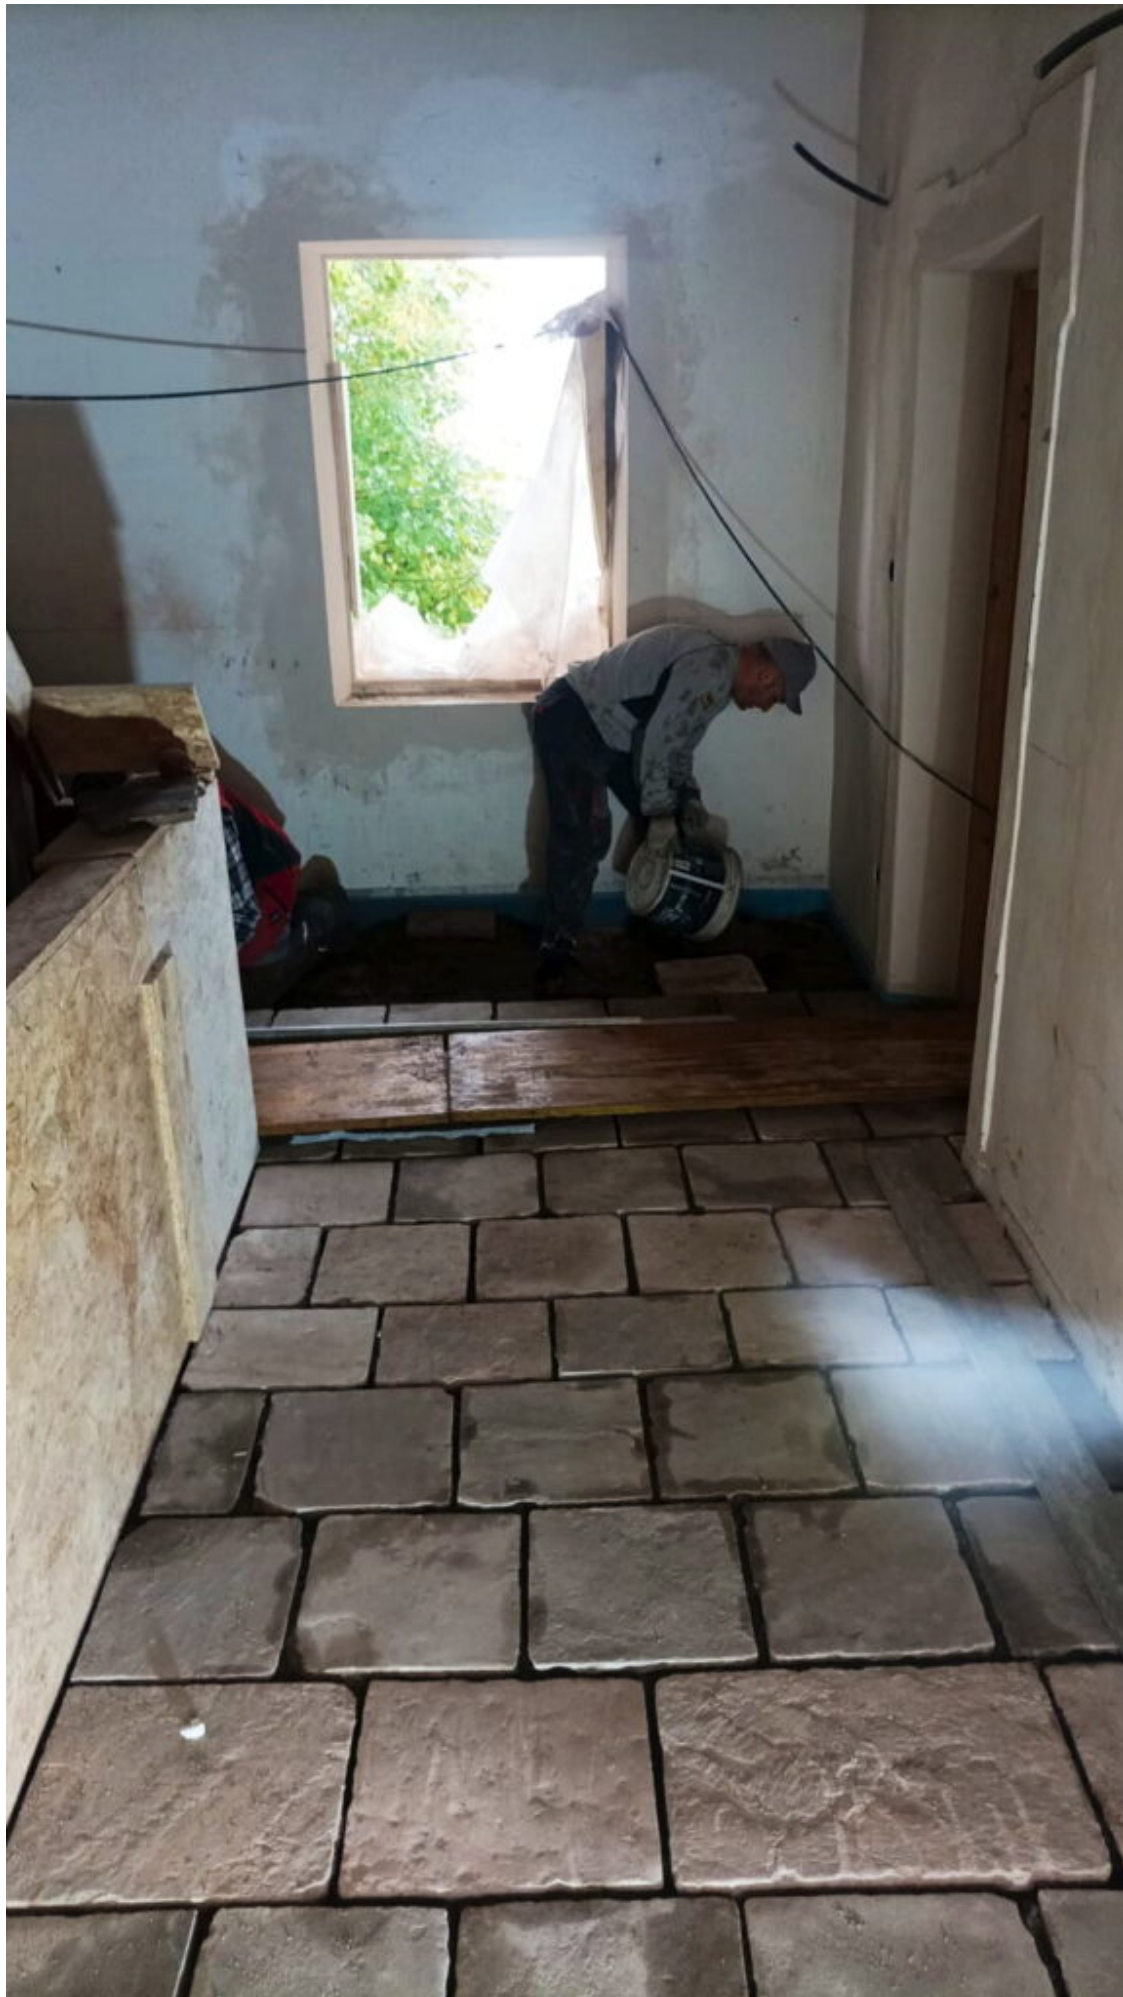
Auf dem Gang im ersten Stock. Werden die vorgefundenen Sandsteinplatten reichen?

Es war ein ausgesprochenes Glück, dass wir im Haus selbst noch über eine Quelle an diesem Material verfügten. Im Dachgeschoss waren nämlich zum Zwecke der Brandsperre Sandsteinplatten als Boden verbaut. Zudem musste der kleine Balkon an der Westseite erneuert werden, dort wurde der steinerne Belag durch passendes Lärchenholz ersetzt.

Die vorgefundene Menge an verwendbaren Platten erlaubte schlussendlich nur im Erdgeschoss die historische Verlegung im Rautenverband, im ersten Stock musste materialsparender, in rechtwinkligen Bahnen vorgegangen werden. Bis zuletzt fürchteten wir, mit dem vorhanden Material nicht auszukommen, aber die engagierten Mitarbeiter der Baufirma Schweigkofler haben gekonnt jede vorgefundene Größe an den richtigen Platz gesetzt.
