# Die Holzdecken der Villa Kinsele

# BEFUND UND RESTAURIERKONZEPT

ÜBER DIE HOLZDECKEN IN DER VILLA KINSELE

IN OBERBOZEN

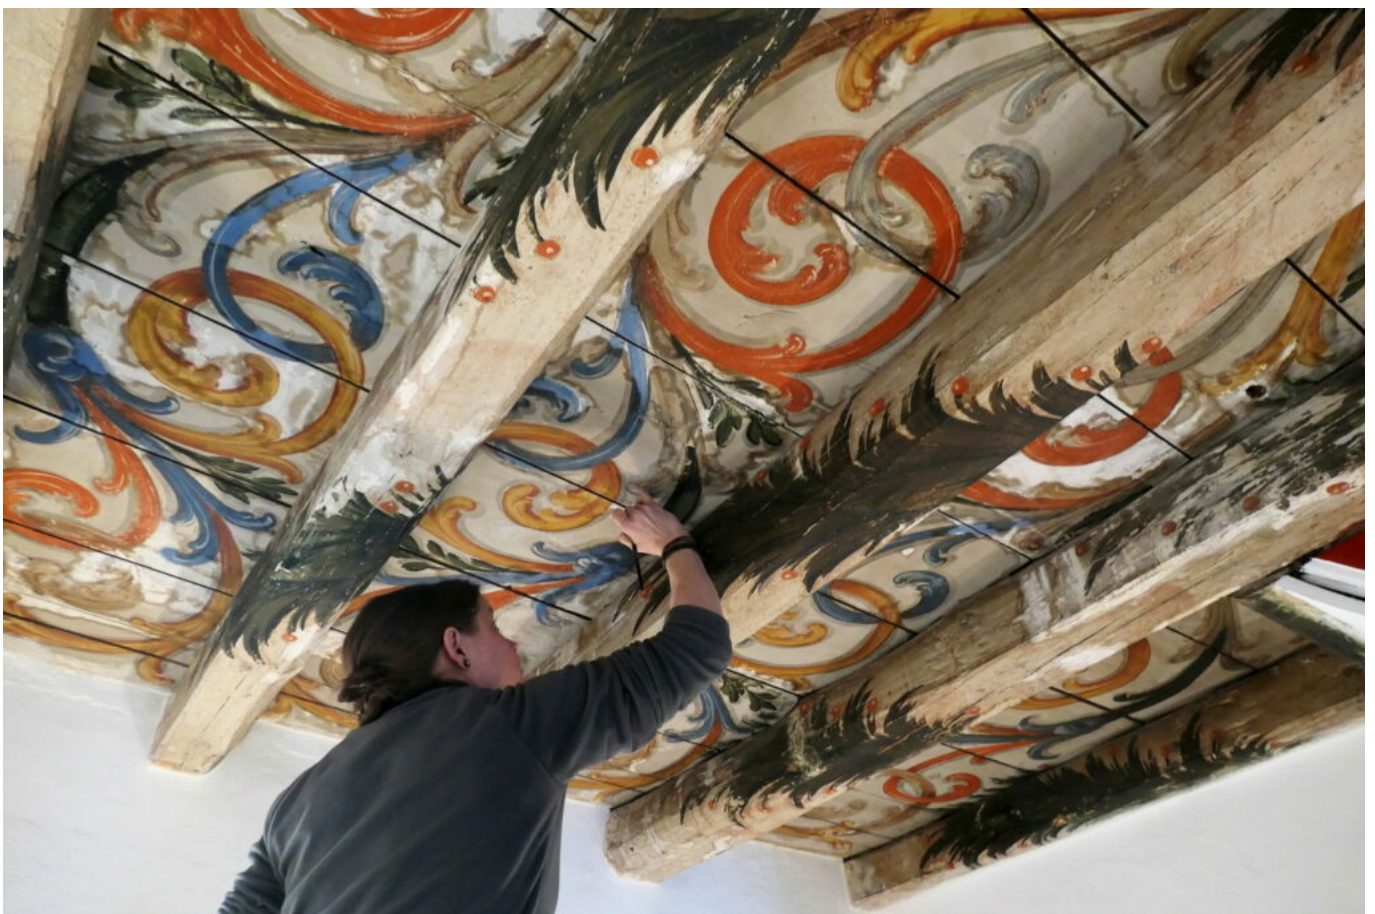
Abb. 1: Frau Karin Zigerle retuschiert kleine Fehlstellen.

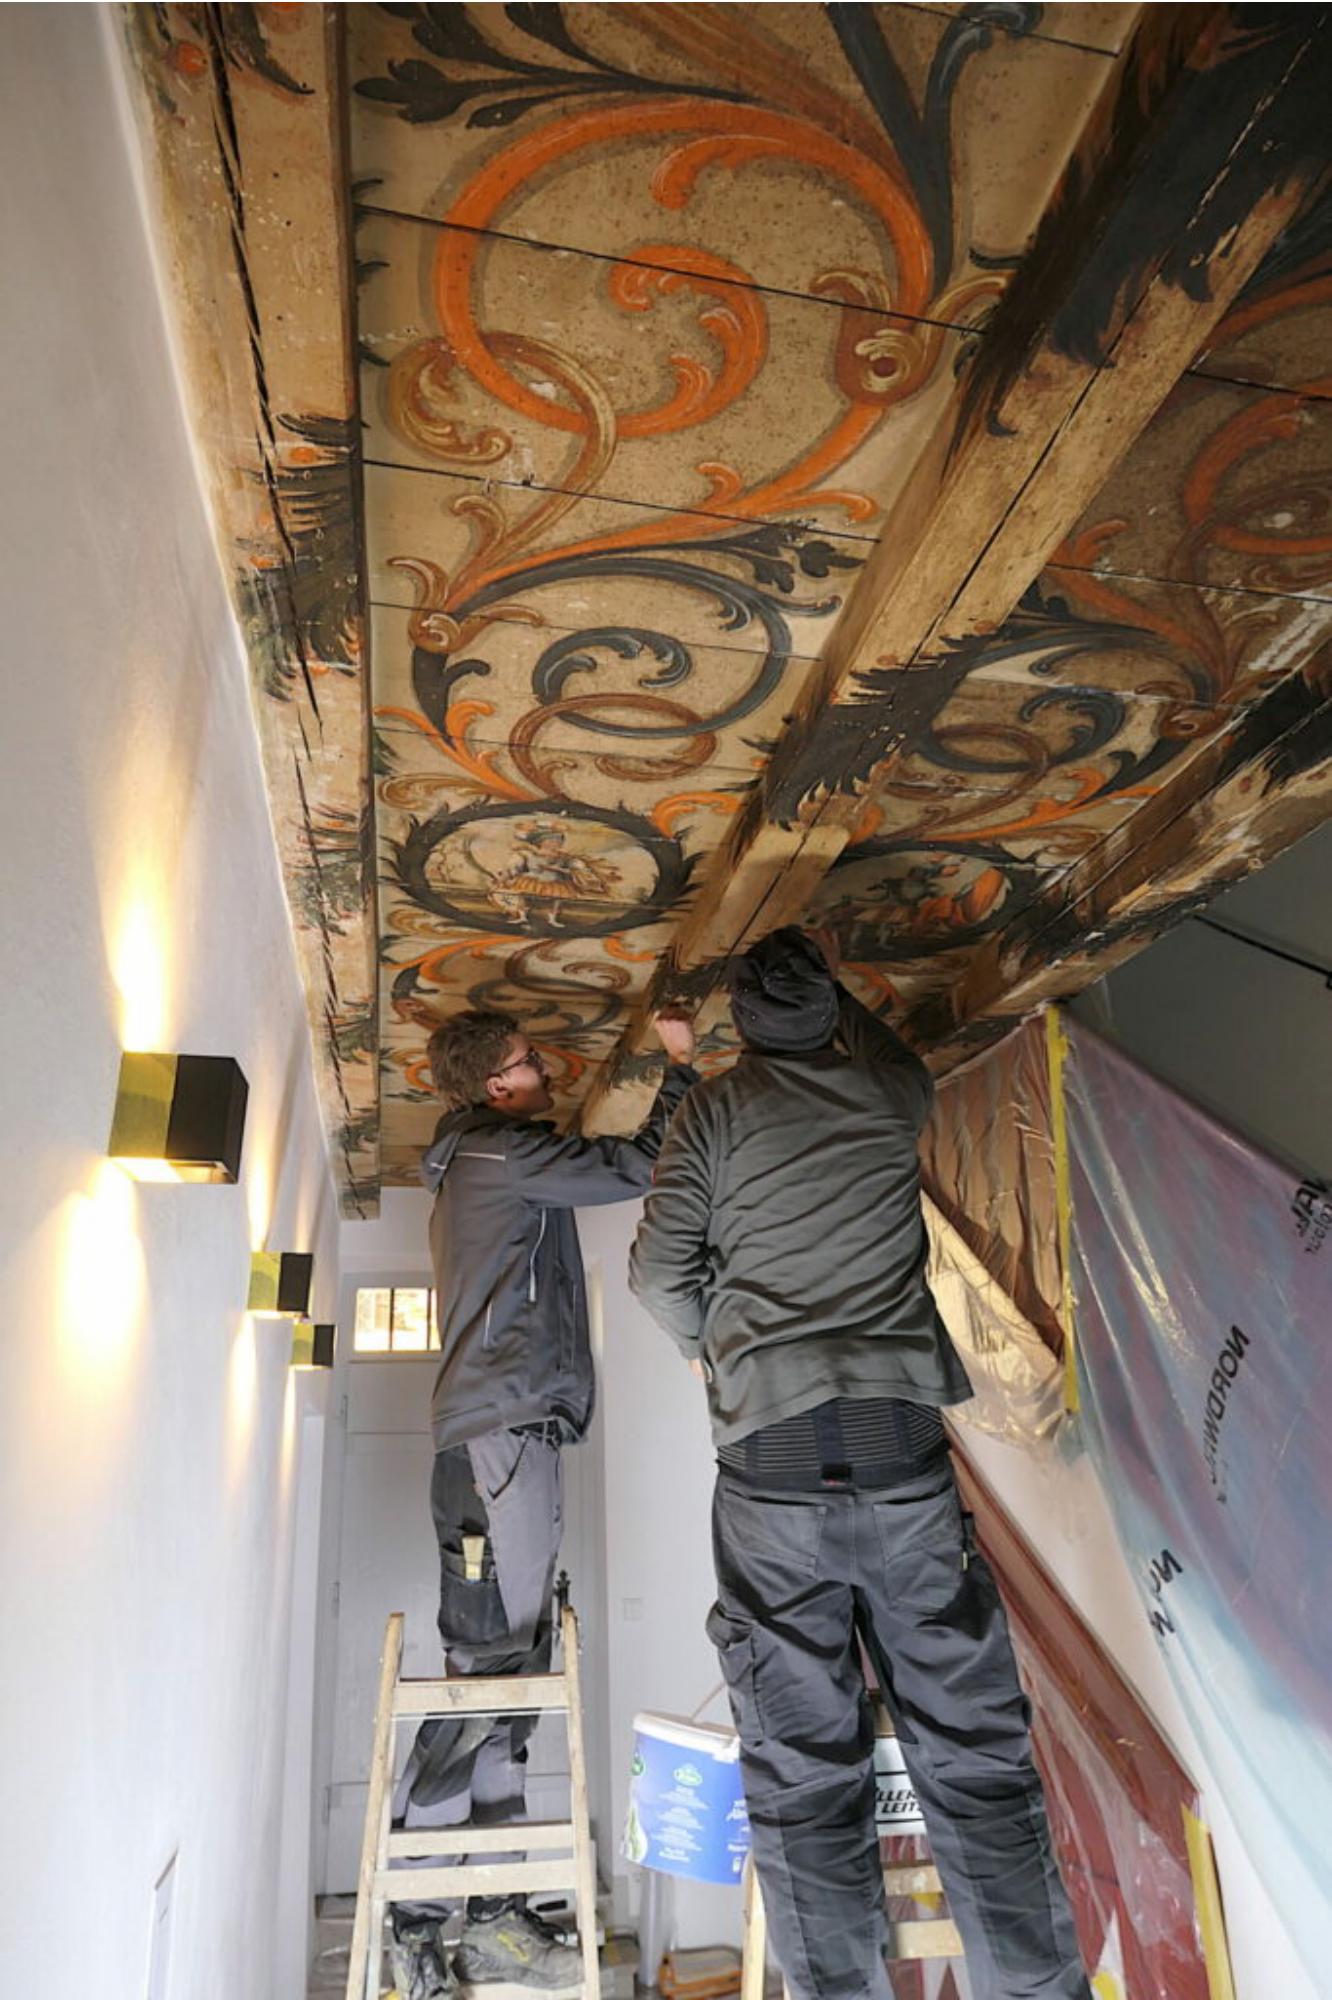
Abb. 2. Mitarbeiter der Firma Zingerle beim Reinigen der Balkendecke.

Am Gang hat sich die Nähe zu Küche mit ihrem früher offenen Herd sehr nachteilig ausgewirkt. Über die Jahre hat der Rauch die Bemalung mit Ruß so stark überzogen, dass sich die Deckenbemalung bei der Küchentüre uns total schwarz gezeigt hat. Überall, aber hauptsächlich im Ergeschoss mit zunehmender Nähe zur Küche haben zudem unzählige kleine Fliegenschisse die Abbildungen verschmutzt. Die organische Basis der Farben hatte die Insekten angelockt.

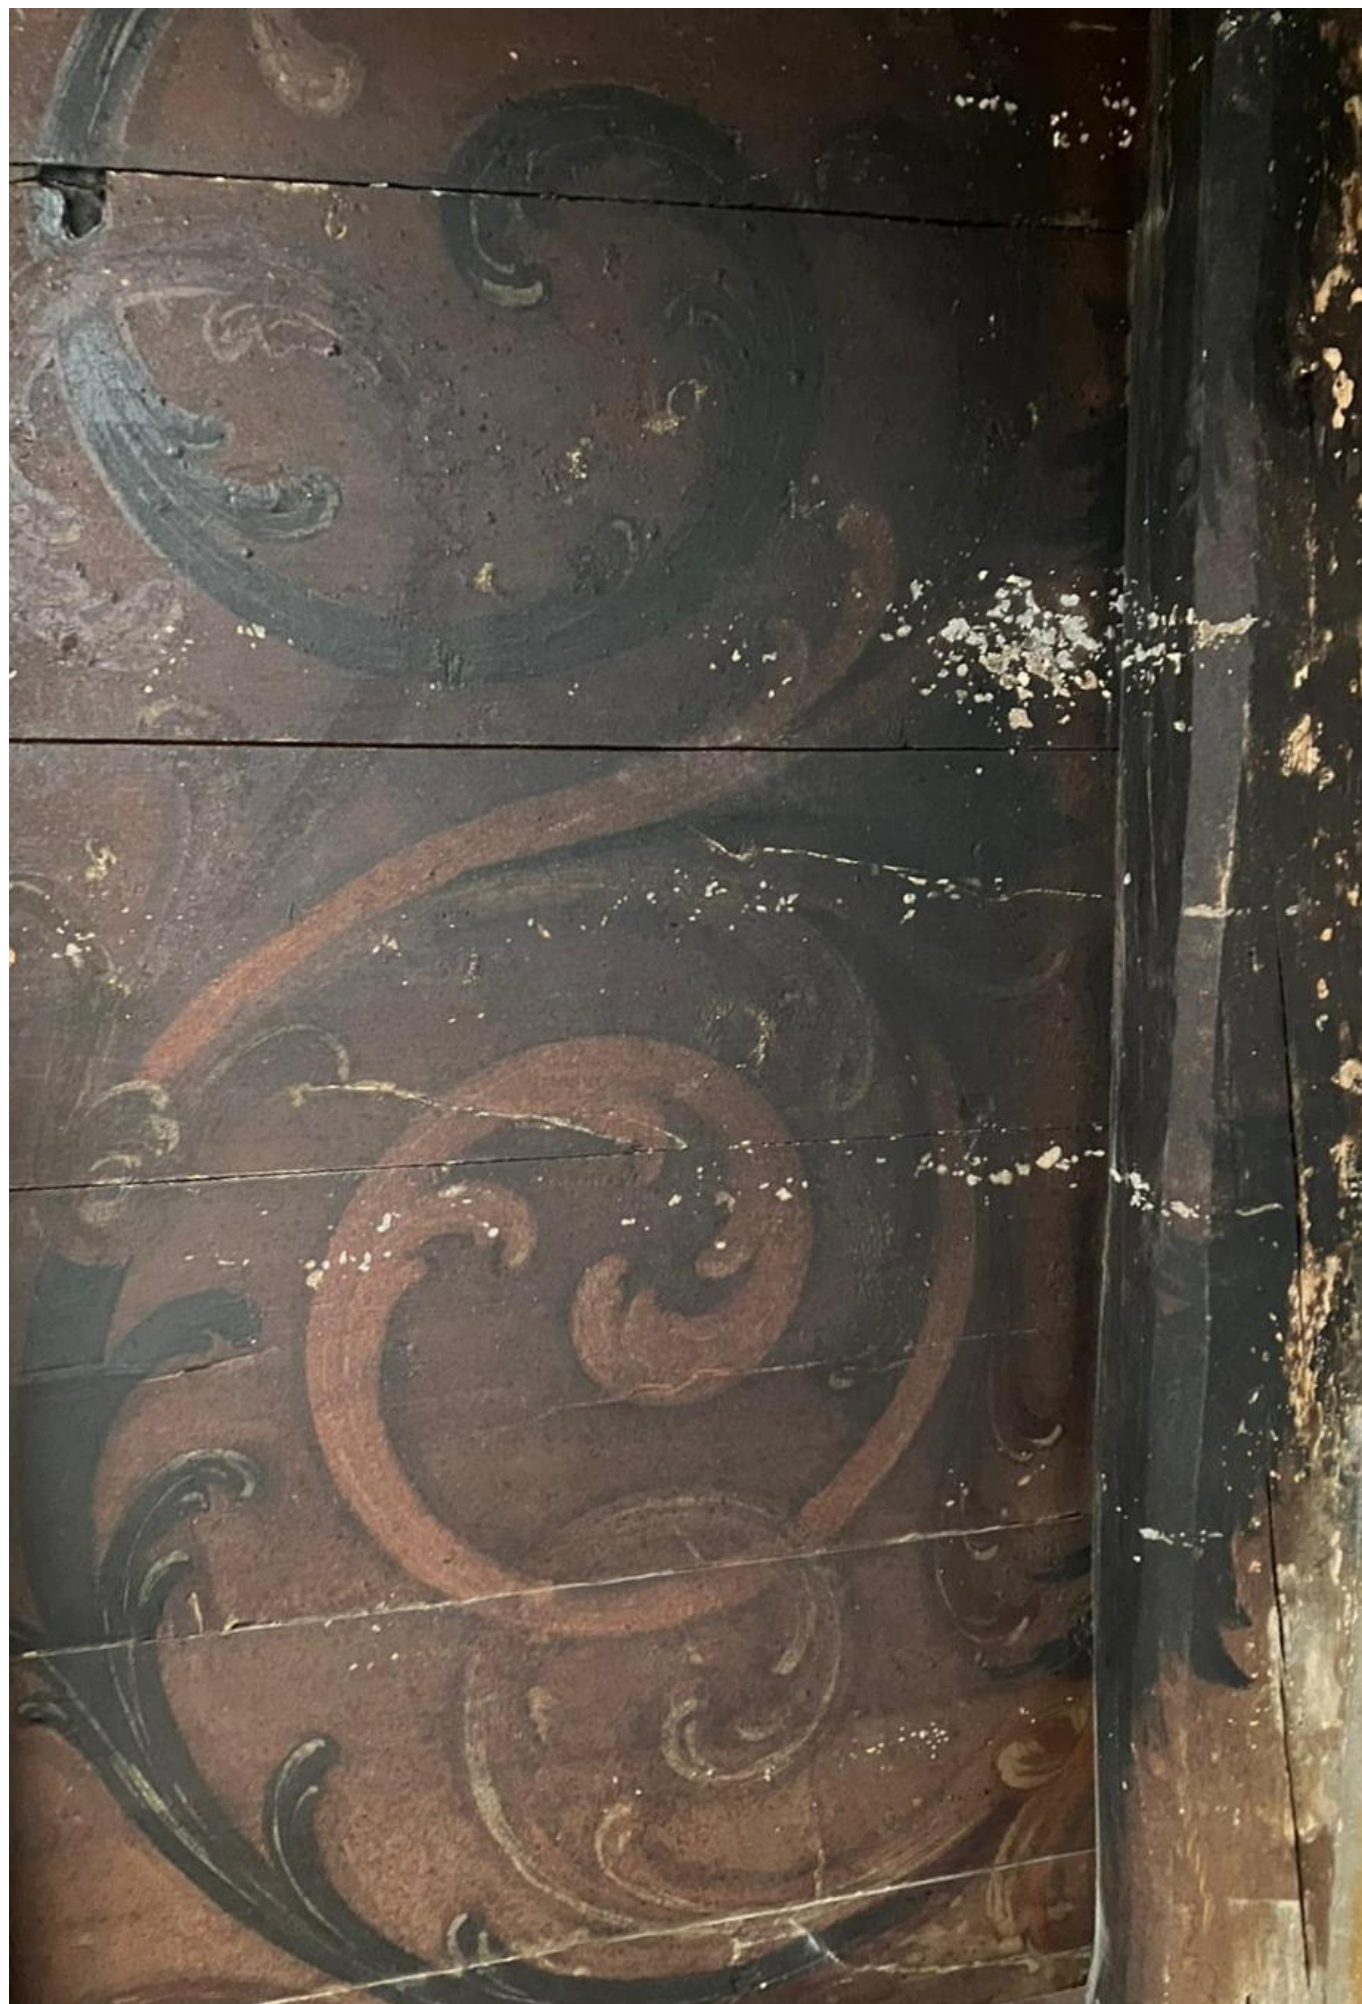
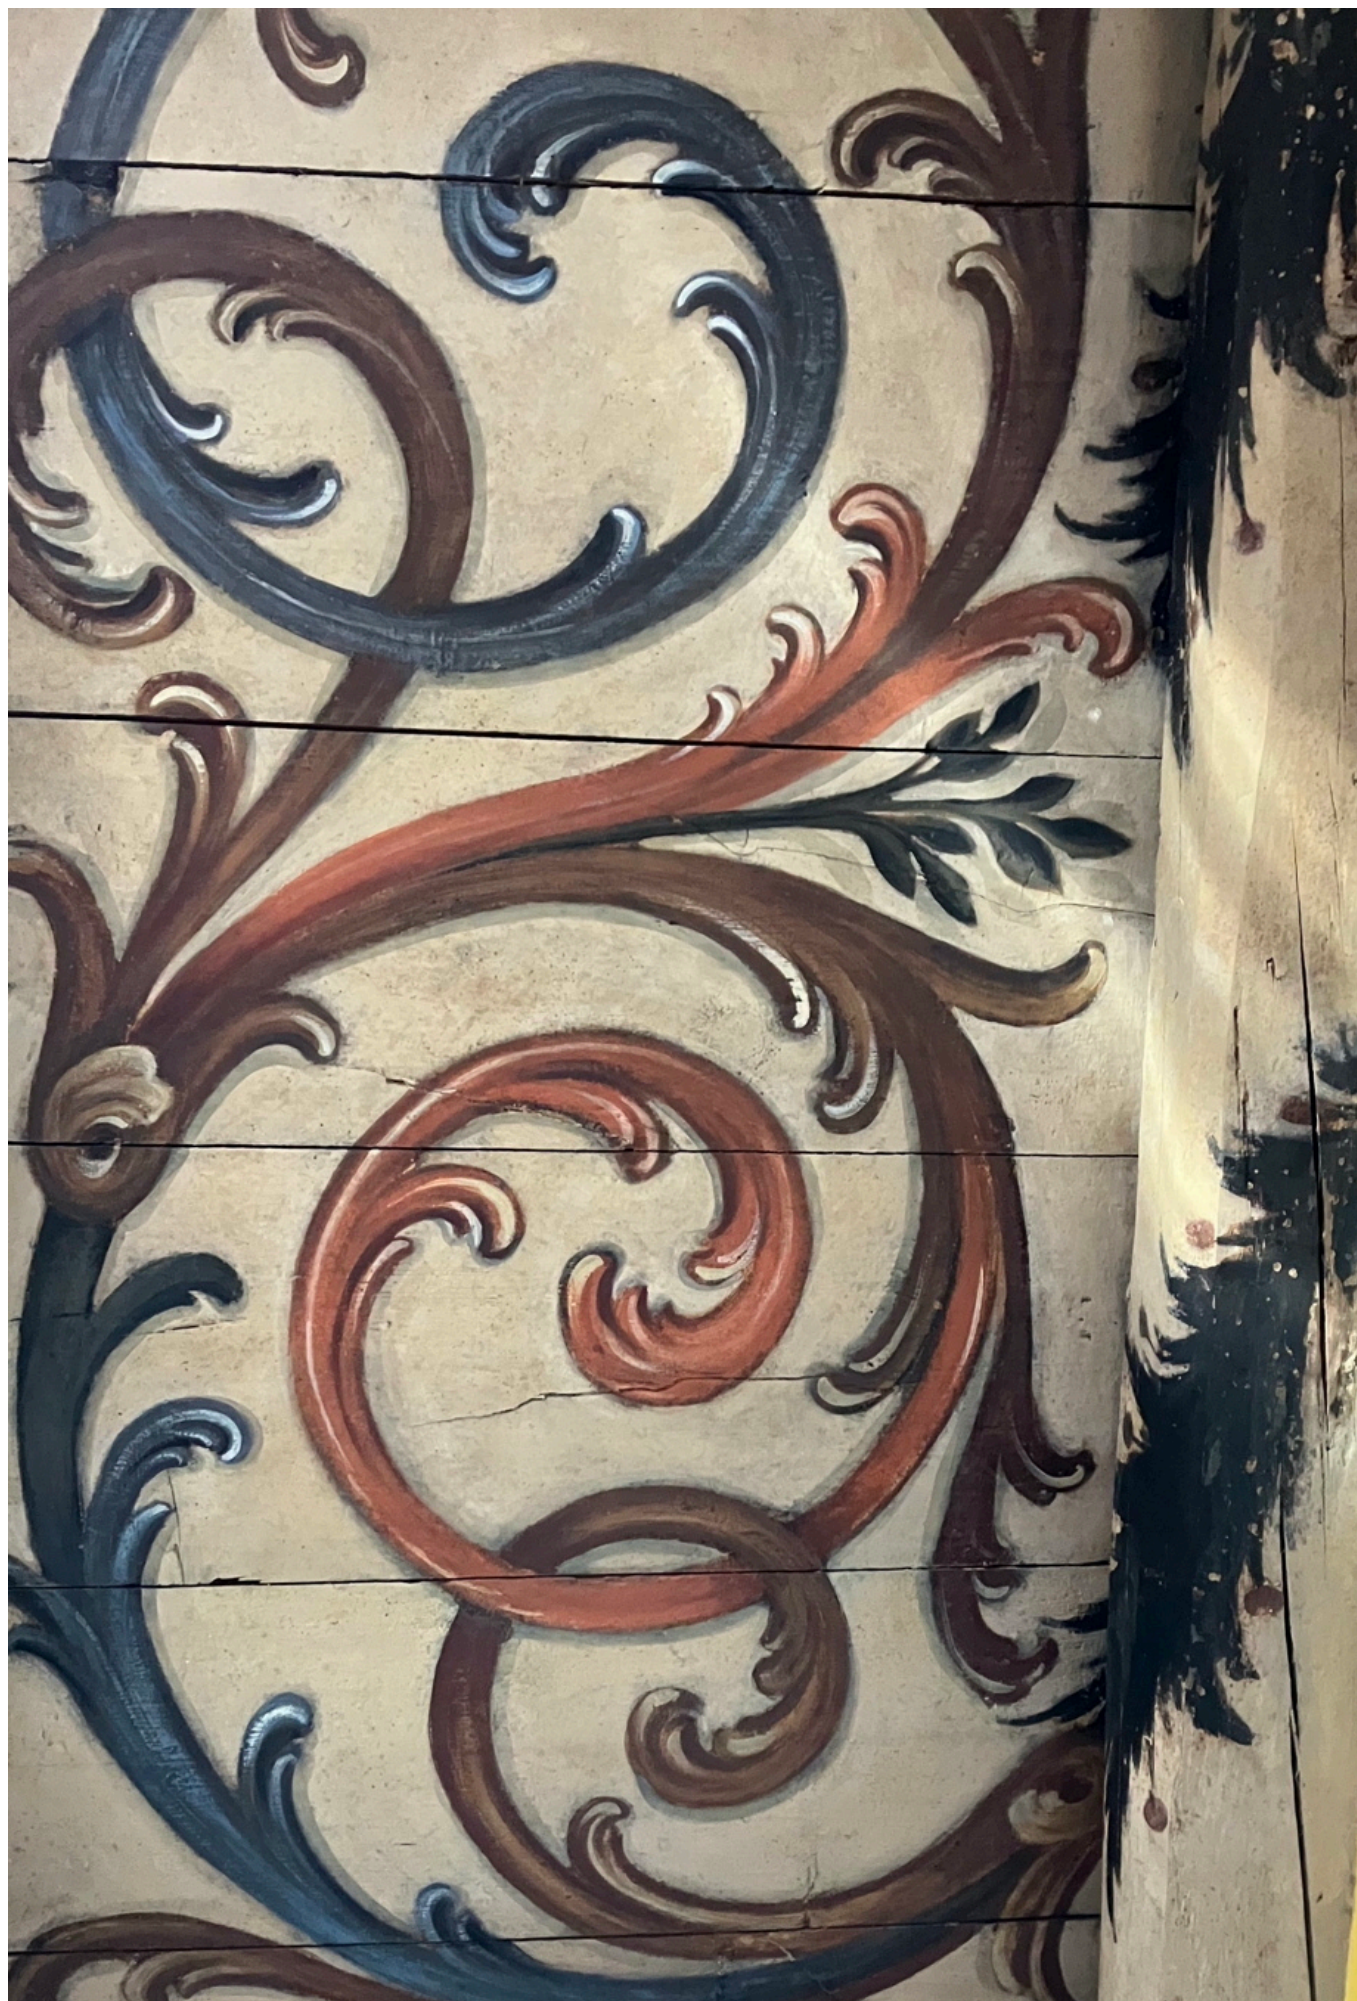
*Abb. 3: Anfänglich glaubte niemand, dass dieses extrem verußte Teil noch zu retten sei. Das Ablösen der Schmutzschicht mit Hilfe eines speziellen Gels hat aber Wunder gewirkt.*

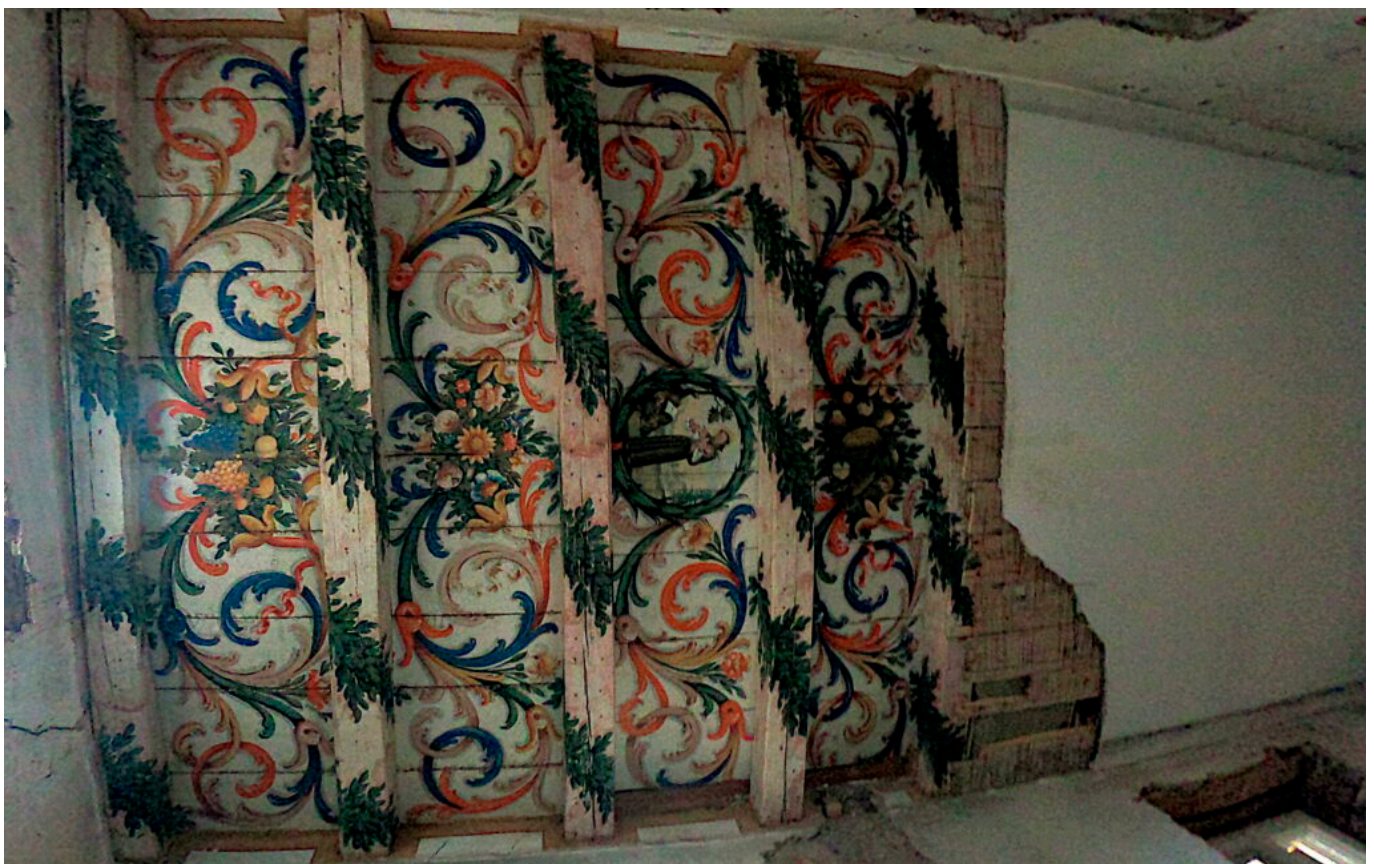
Abb. 4: In der hinteren Kammer ist die Hälfte der Balkendecke in den 50er Jahren leider zerstört worden. Die bemalten Bretter wurden entfernt und Fehlböden eingesetzt um Platz für die Leitungen des neuen

Bades zu machen.

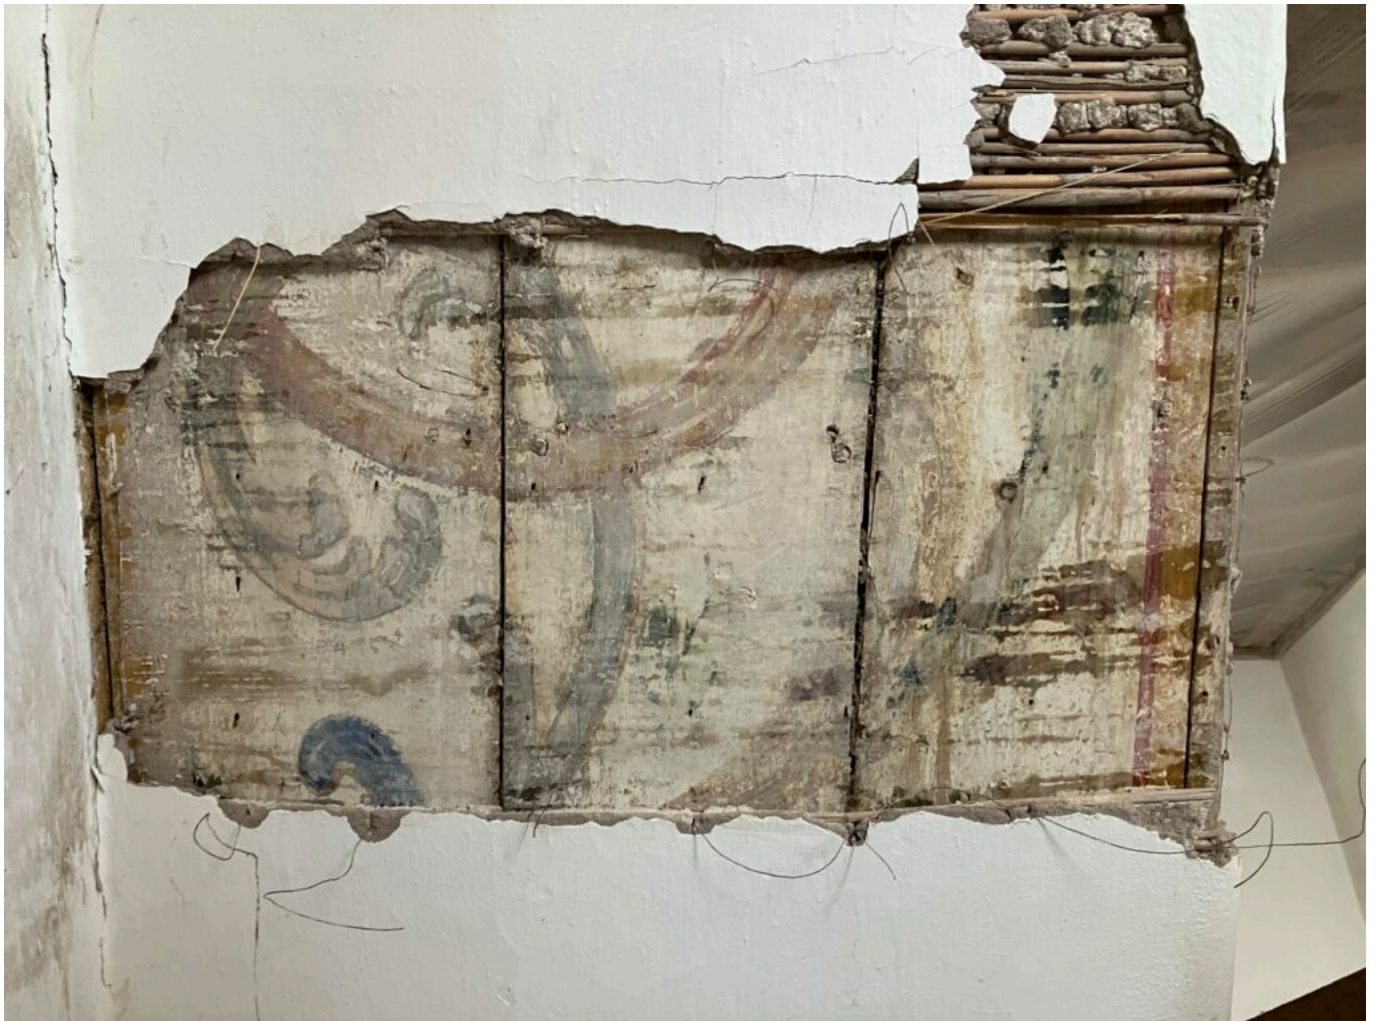
Die vorgefunden Spuren eine Bemalung der Bretter unter der Dachbodenstiege im gleichen Stil sind ein weiteres Zeugnis für den ausgeprägten spätbarocken Wunsch nach umfassender farbiger Pracht. Nachdem dort aber der Kalk direkt auf dem Farbanstrich aufgebracht wurde, sind sie für eine Restaurierung zu sehr beschädigt. Es wäre dann wohl eher eine Rekonstruktion geworden.

Abb. 5: Sogar die Dachbodenstiege bekam an ihrer Unterseite einen üppigen barocken Farbanstrich. Leider mussten wir hier den Verputz wieder vervollständigen, die chemische Zersetzung der Pigmente ist zu sehr fortgeschritten.

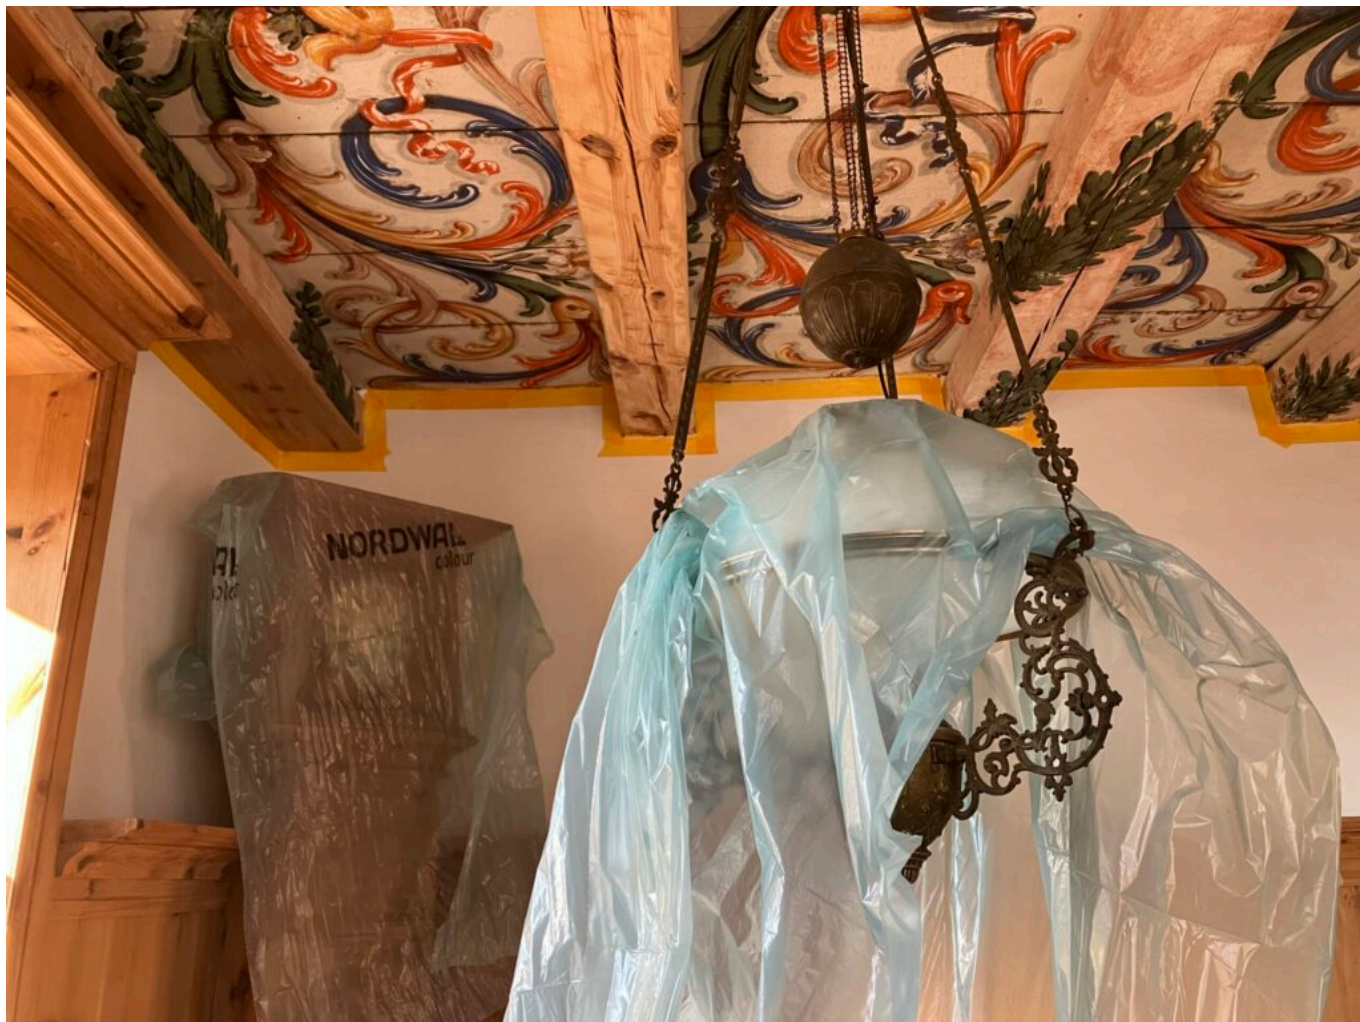
In der vorderen Stube hingegen ist die Farbenpracht beeindruckend intakt geblieben. Schade nur, dass drei der bemalten Balken beim Einziehen der Decke an der Unterseite komplett abgehobelt wurden. In der dahinter liegenden Schlafkammer entdeckten wir die gleichen Bilder und der Konservierungszustand war, dort wo die Decke unverändert geblieben ist, ähnlich gut. Leider ist aber nur noch die Hälfte davon erhalten geblieben. Denn als in den 1950er Jahren genau darüber ein Bad eingebaut wurde, ersetzte man die bemalten Bretter durch tiefergelegte Zwischenböden, um Platz für die Wasser- und Abwasserleitungen zu schaffen. Dementsprechend leicht fiel uns die Entscheidung, in Einklang mit der Meinung des Denkmalamtes dort mit eine Decke aus Gispkarton die Reste schonend zu verdecken.

Abb. 6: Vorbeugend werden vor Beginn der eigentlichen Arbeiten die unverrückbaren Gegenstände abgedeckt. Wir befinden uns in der vorderen Stube. Links oben sieht man die Balken, die abgehobelt wurden als der Einbau der unteren Decke anstand.

Mit der Restaurierung wurde die Firma Zingerle Restaurierungen aus Percha beauftragt. Seit nunmehr zwei Wochen ist sie in der Villa Kinsele tätig. Die Hauptaufgabe besteht darin, die bemalten Balkendecken zu reinigen und kleinere Fehlstellen zu ergänzen. Dort, wo die originalen Bretter verloren gegangen sind, wird nur die Grundfarbe aufgetragen. Glücklicherweise sind diese Flächen klein und wenig einsichtig. Nicht zuletzt sind auch sie Zeugen einer Zeit, wenn auch nicht einer Epoche großen Respekts gegenüber dem Vergangenen.
