# Die Holzdecken der Villa Kinsele

# BEFUND UND RESTAURIERKONZEPT

ÜBER DIE HOLZDECKEN IN DER VILLA KINSELE

IN OBERBOZEN

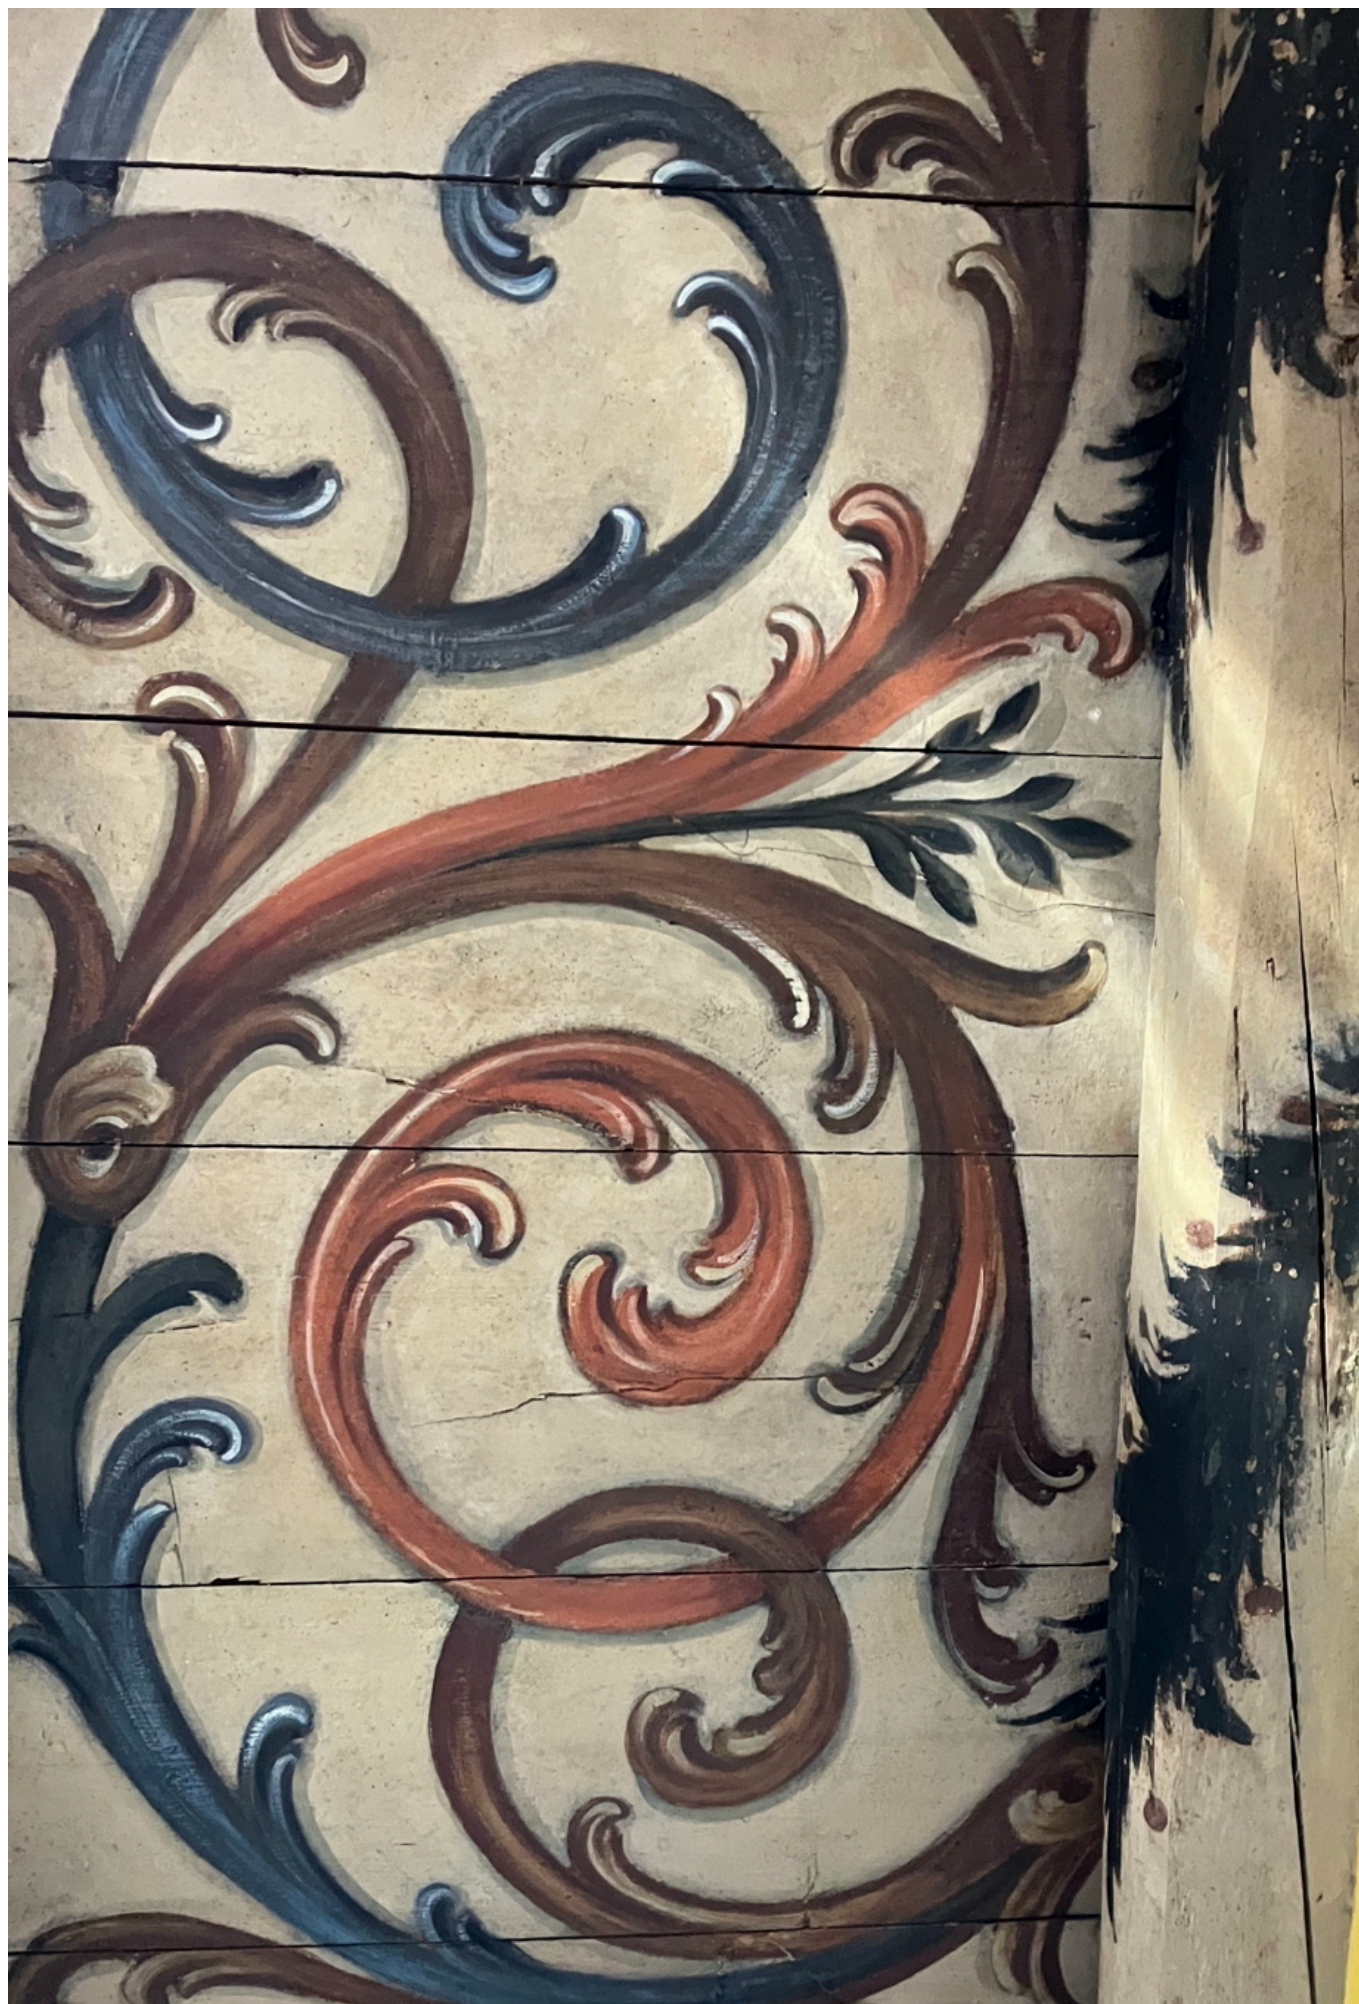
Am Gang hat sich die Nähe zu Küche mit ihrem früher offenen Herd sehr nachteilig ausgewirkt. Über die Jahre hat der Rauch die Bemalung mit Ruß so stark überzogen, dass sich die Deckenbemalung bei der Küchentüre uns total schwarz gezeigt hat. Überall, aber hauptsächlich im Ergeschoss mit zunehmender Nähe zur Küche haben zudem unzählige kleine Fliegenschisse die Abbildungen verschmutzt. Die organische Basis der Farben hatte die Insekten angelockt.

*Abb. 3: Anfänglich glaubte niemand, dass dieses extrem verußte Teil noch zu retten sei. Das Ablösen der Schmutzschicht mit Hilfe eines speziellen Gels hat aber Wunder gewirkt.*

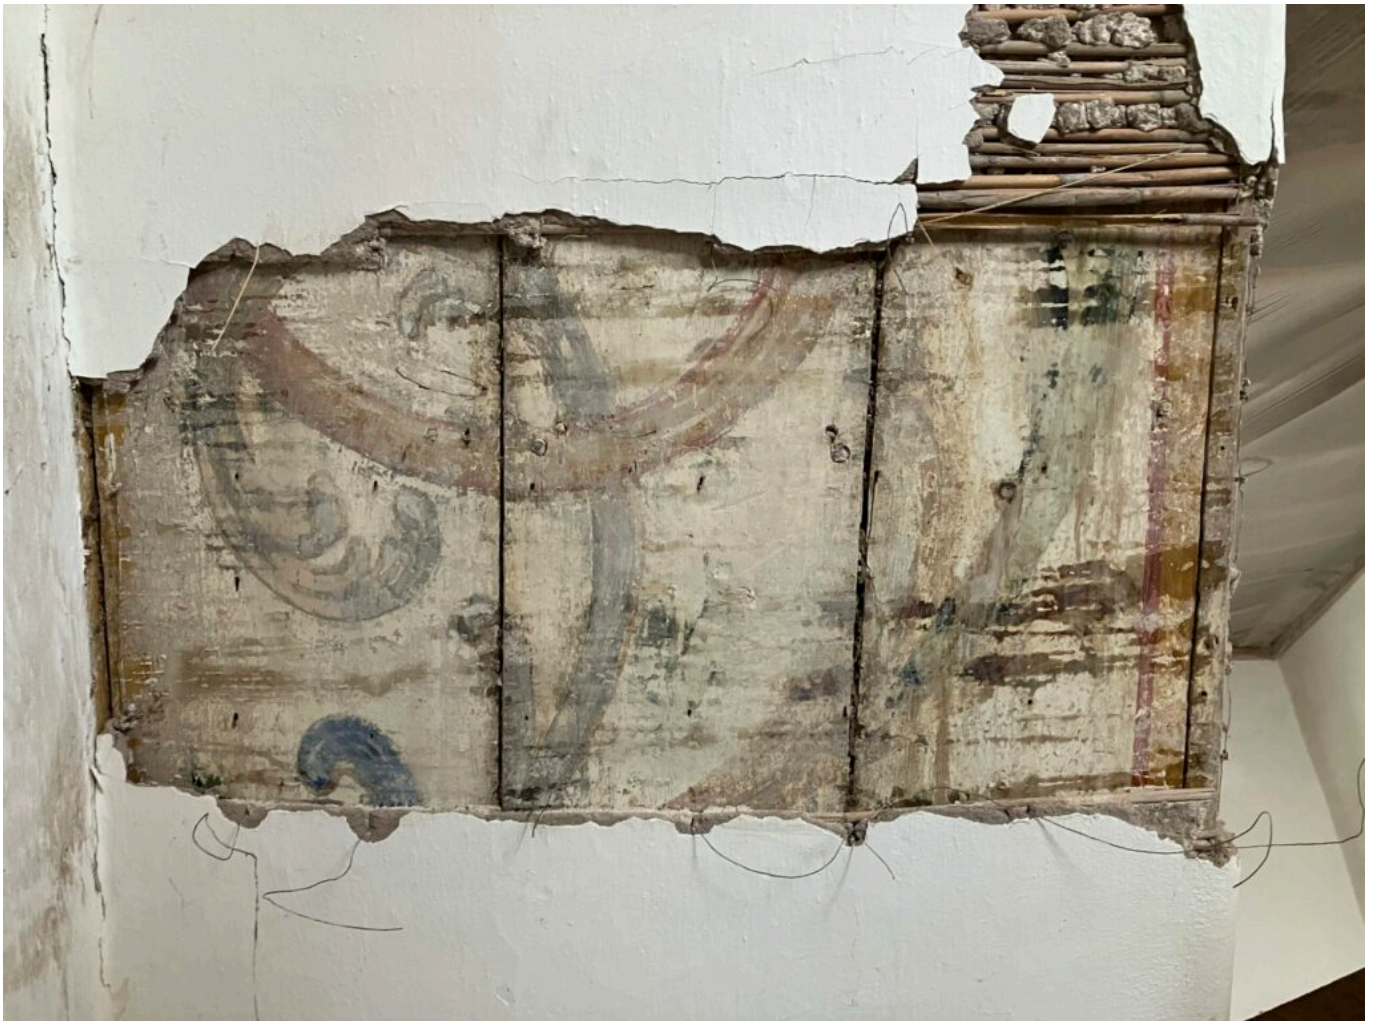
Die vorgefunden Spuren eine Bemalung der Bretter unter der Dachbodenstiege im gleichen Stil sind ein weiteres Zeugnis für den ausgeprägten spätbarocken Wunsch nach umfassender farbiger Pracht. Nachdem dort aber der Kalk direkt auf dem Farbanstrich aufgebracht wurde, sind sie für eine Restaurierung zu sehr beschädigt. Es wäre dann wohl eher eine Rekonstruktion geworden.

Abb. 5: Sogar die Dachbodenstiege bekam an ihrer Unterseite einen üppigen barocken Farbanstrich. Leider mussten wir hier den Verputz wieder vervollständigen, die chemische Zersetzung der Pigmente ist zu sehr fortgeschritten.
