# Konsolidieren und isolieren

Category: Renovierung

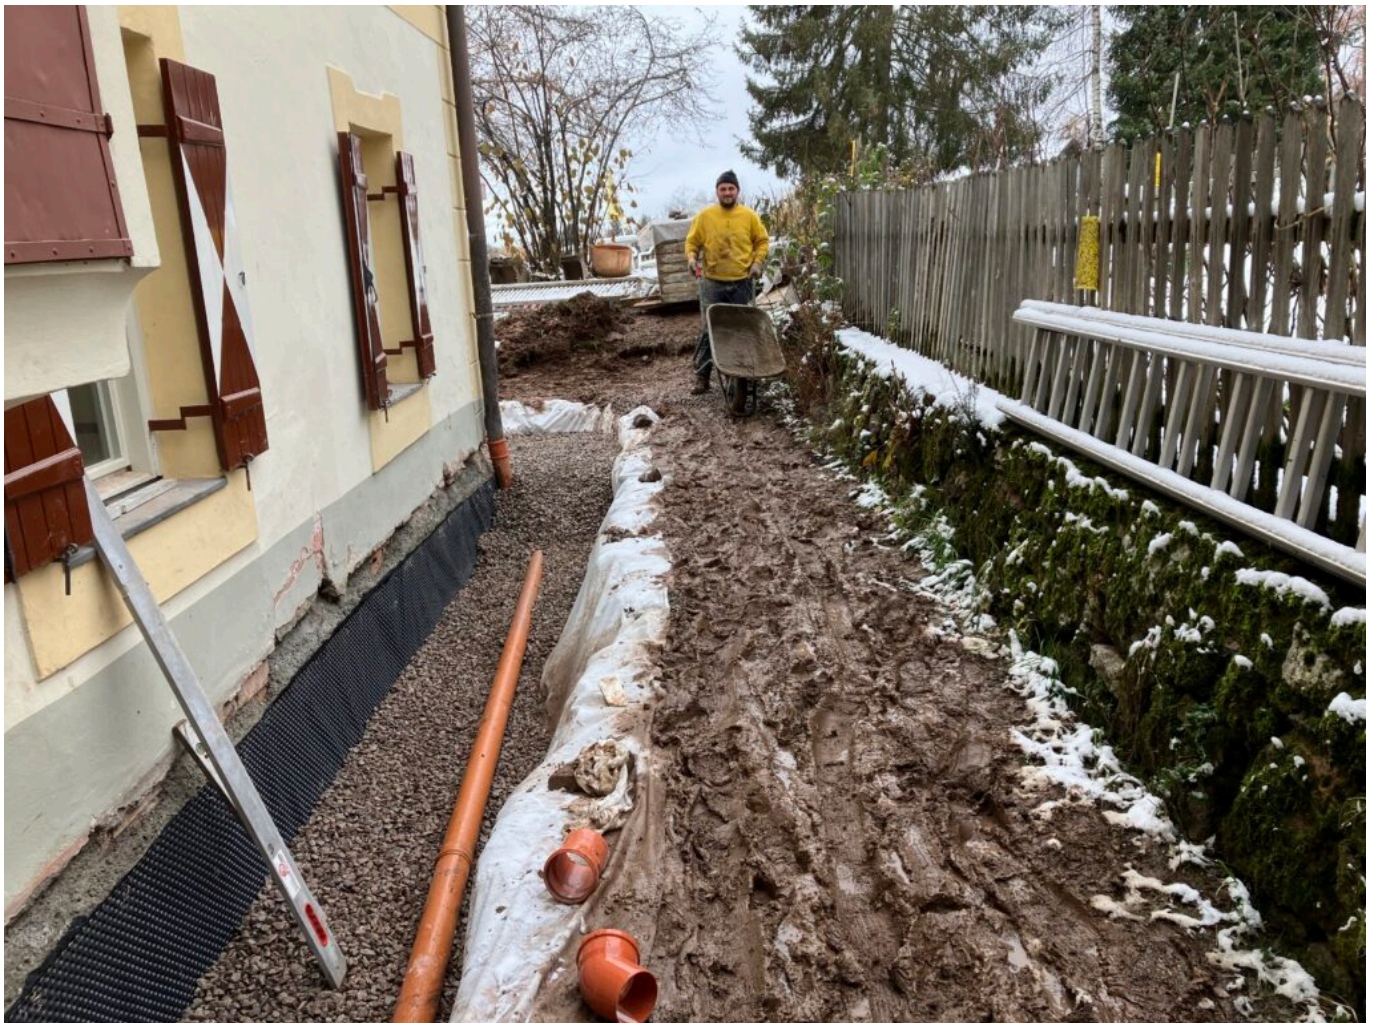
Foto: A. Kobler

Damit das Baudenkmal auch weiteren Generationen erhalten bleibt, sind auch außerordentliche Baumaßnahmen notwendig. Das von der Nordseite her eindringende Bodenwasser hat Mauerwerk, Holzböden und sogar die Tüfelungen in der Winterstube über Jahre zu schaffen gemacht. Die Tatsache, dass die Häuser dieser Zeit über keine richtigen Fundamente verfügen und die Böden, ob aus Stein oder Holz, einfach nur auf dem Erdreich gelegt wurden, wirkt sich diesbezüglich erschwerend aus.

Deshalb wurde das unterste Mauerwerk außen und innen verstärkt, Drainagerohre verlegt, welche das Wasser vor dem Haus außen ableiten aber auch bei Bedarf den Innenbereich entwässern können. Und auch gegen aufsteigende Feuchtigkeit wurden Folien verlegt. Somit verbessert sich auch die Wohnqualität: der leicht muffelnde Geruch im Erdgeschoss, an den ich mich über die Jahre eigentlich gewohnt hatte
