Dachgeschichten

Category: Hausgeschichte, Renovierung

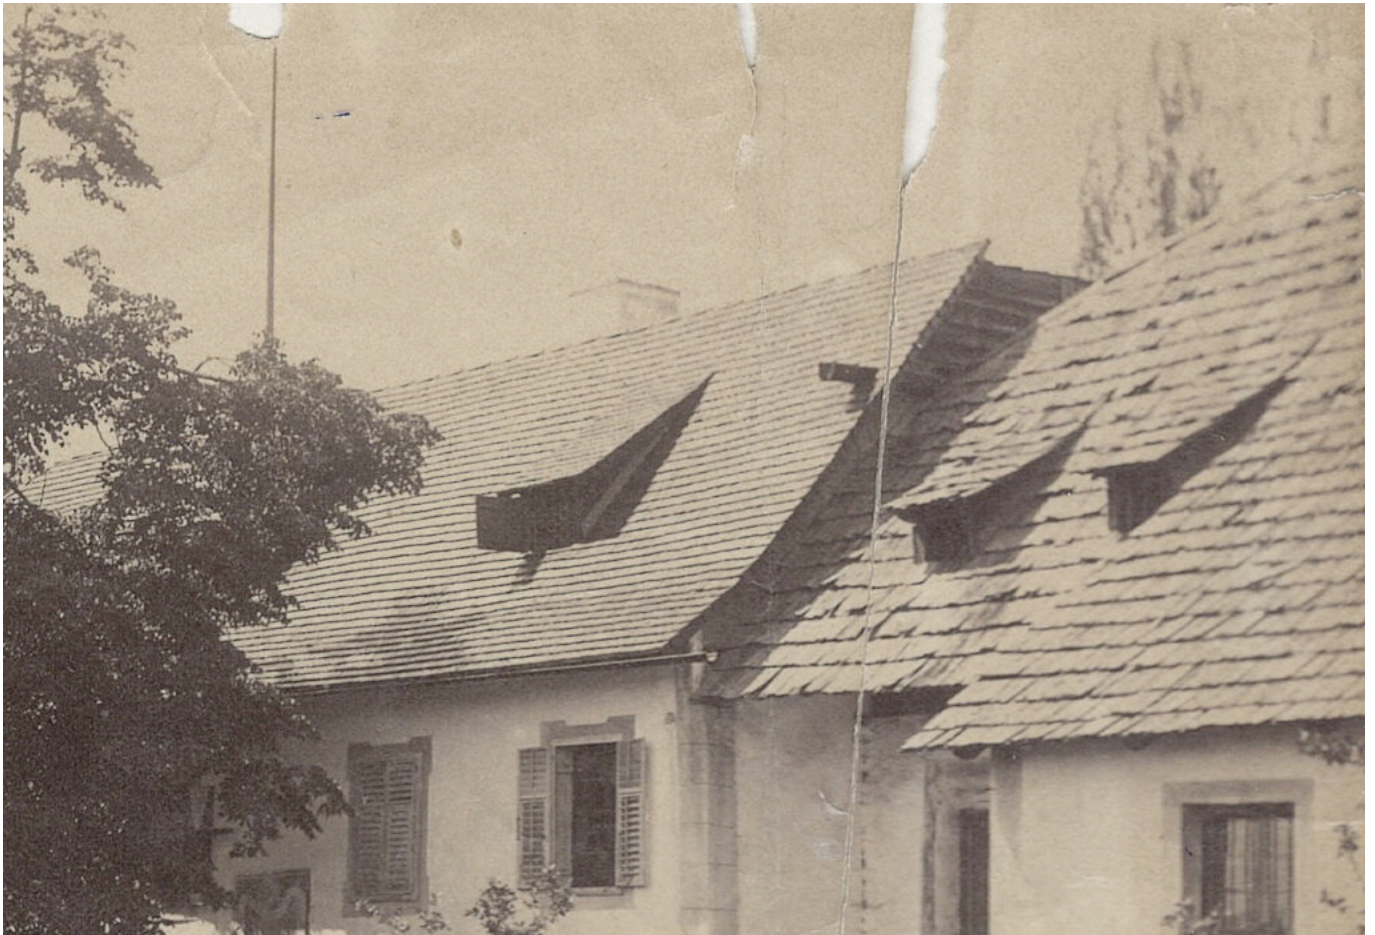
Abb. 1

Dieser Ausschnitt aus einer Fotografie aus dem Jahre 1900 ist recht aufschlussreich. Beide Dächer sind schindelgedeckt aber doch nicht gleich. Rechts das Wohngebäude des älteren Oberhofers mit den größeren aber auch rustikaleren Schindeln, links die jüngere, aber zugleich auch herrische Villa Kinsele mit der feineren Eindeckung.

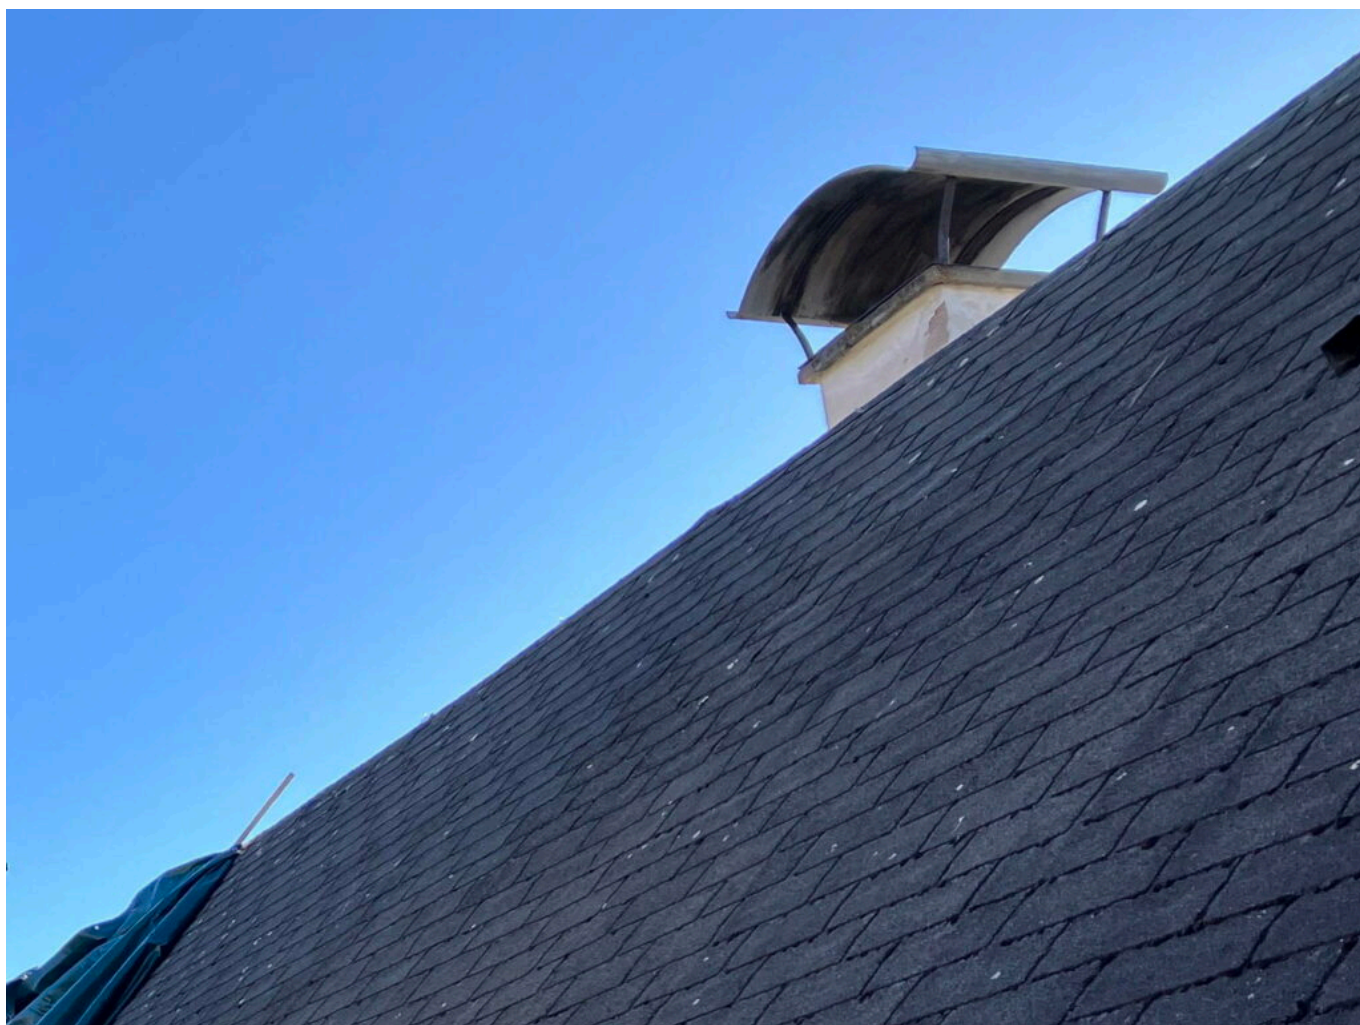
Die Folge war, dass man sich schlussendlich für Bitumenschindeln entschied. Die Firma Gostner aus Vahrn nagelte 1980 auf das bestehende Dach eine Schicht Fichtenbretter, auf die wiederum schwarzgraue Bitumenschindeln geklebt wurden. Das Dach war endlich wieder dicht, aber das Aussehen hat sicherlich – wenn es in diesen 80er-Jahren auch schlimmer hätte ausfallen können – darunter gelitten. Diese zweite Eindeckung über der originalen hat nämlich den vier von ursprünglich sechs Dachgauben das typisch Filigrane genommen und sie zudem optisch ins Dach gedrückt. Auch wurden die vorhandenen Neigungsunterschiede des Traufenverlaufs (oben steiler, unten flacher) unkenntlich gemacht. Positiv war, dass die neue Farbgebung nicht wesentlich von der vorherigen abwich und dass der Dachstuhl erhalten blieb. Gerade Letzteres ist wichtig, da dies für die Zukunft mehrere Lösungen ermöglicht.
