# Ist so die Villa Kinsele entstanden?

## Die ältesten Verträge bringen Licht ins Dunkel

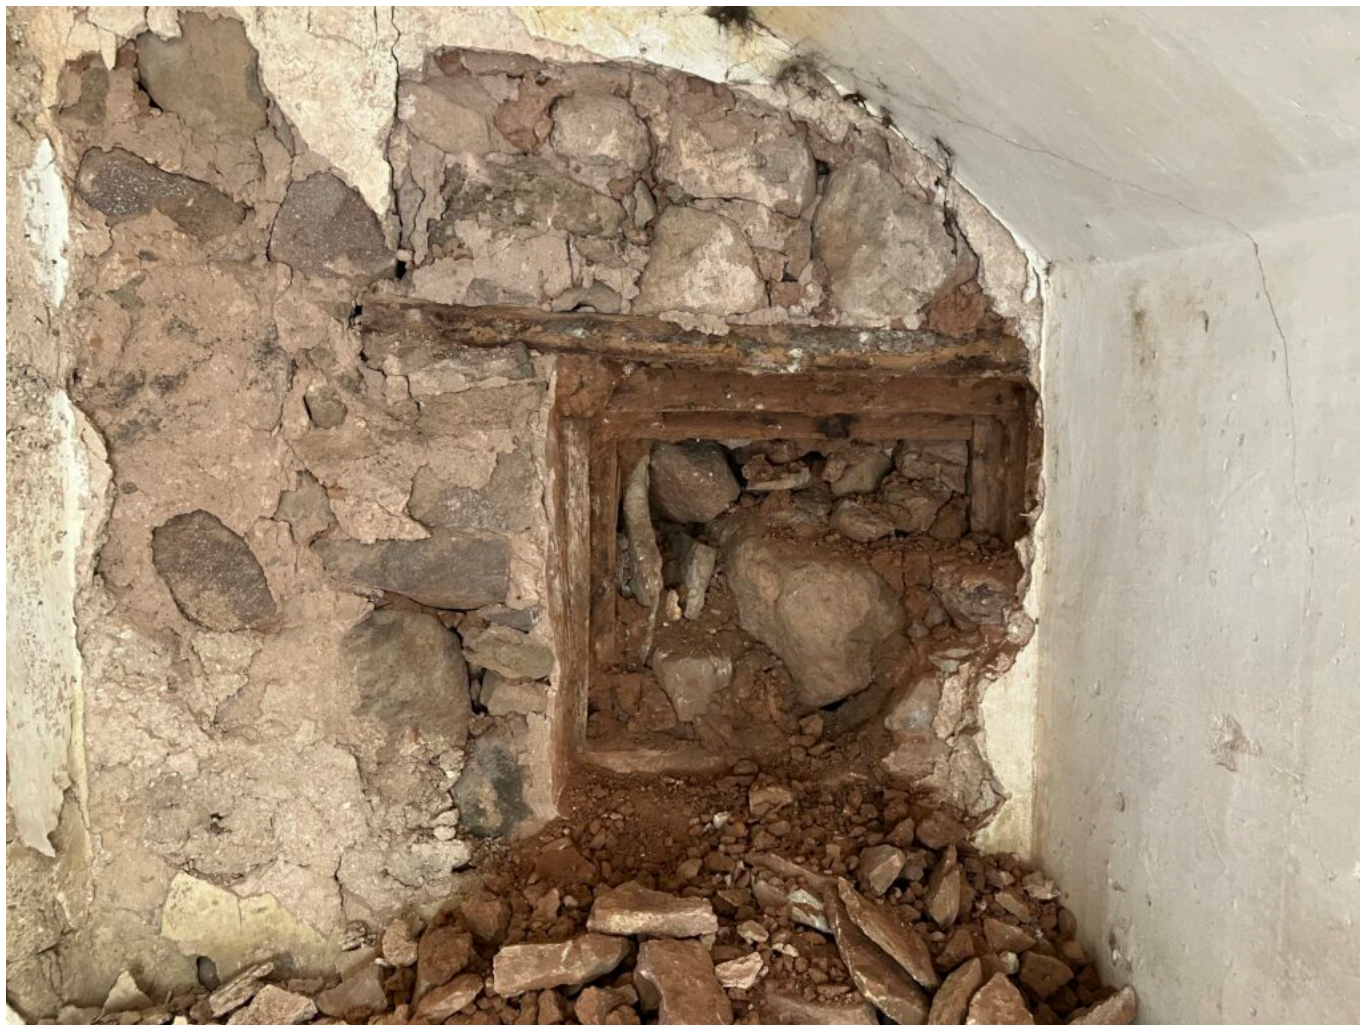
Das zugemauerte Fenster unter der Stiege (1).

Was begründet diese Hypothese? Als der Wandschrank unter der Stiege für die Restaurierung ausgebaut wurde, kam unerwartet ein zugemauertes Fenster, auf dem Grundriss “1”, zutage. Diese Mauer begrenzte also ursprünglich das Gebäude nach Außen. Warum die Küchentüre (2) über eine Oberlichte verfügt, war uns auch ein Rätsel. Das Ablösen der Farbanstriche darauf war dann aber aufschlussreich: man konnte jetzt ehemalige Aussparungen an den horizontalen Teilen des Rahmens erkennen. Da waren Eisengitter befestigt, das war einmal Teil einer Außentür!

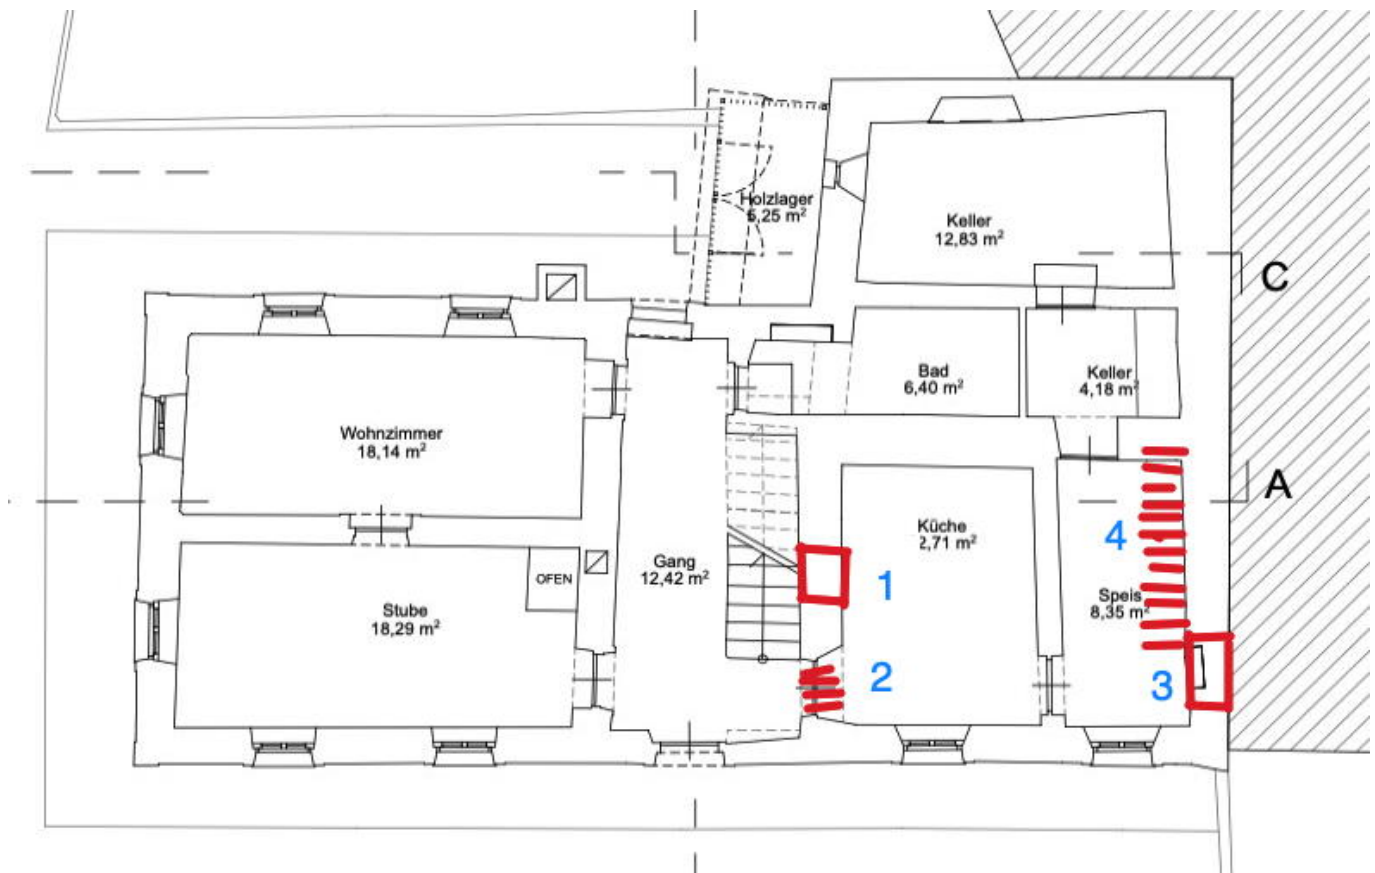
Grundriss des Ergeschoßes. Alles deutet darauf hin, dass der westlich vom Gang befindliche Bereich in einem zweiten Moment dazu gekommen ist.

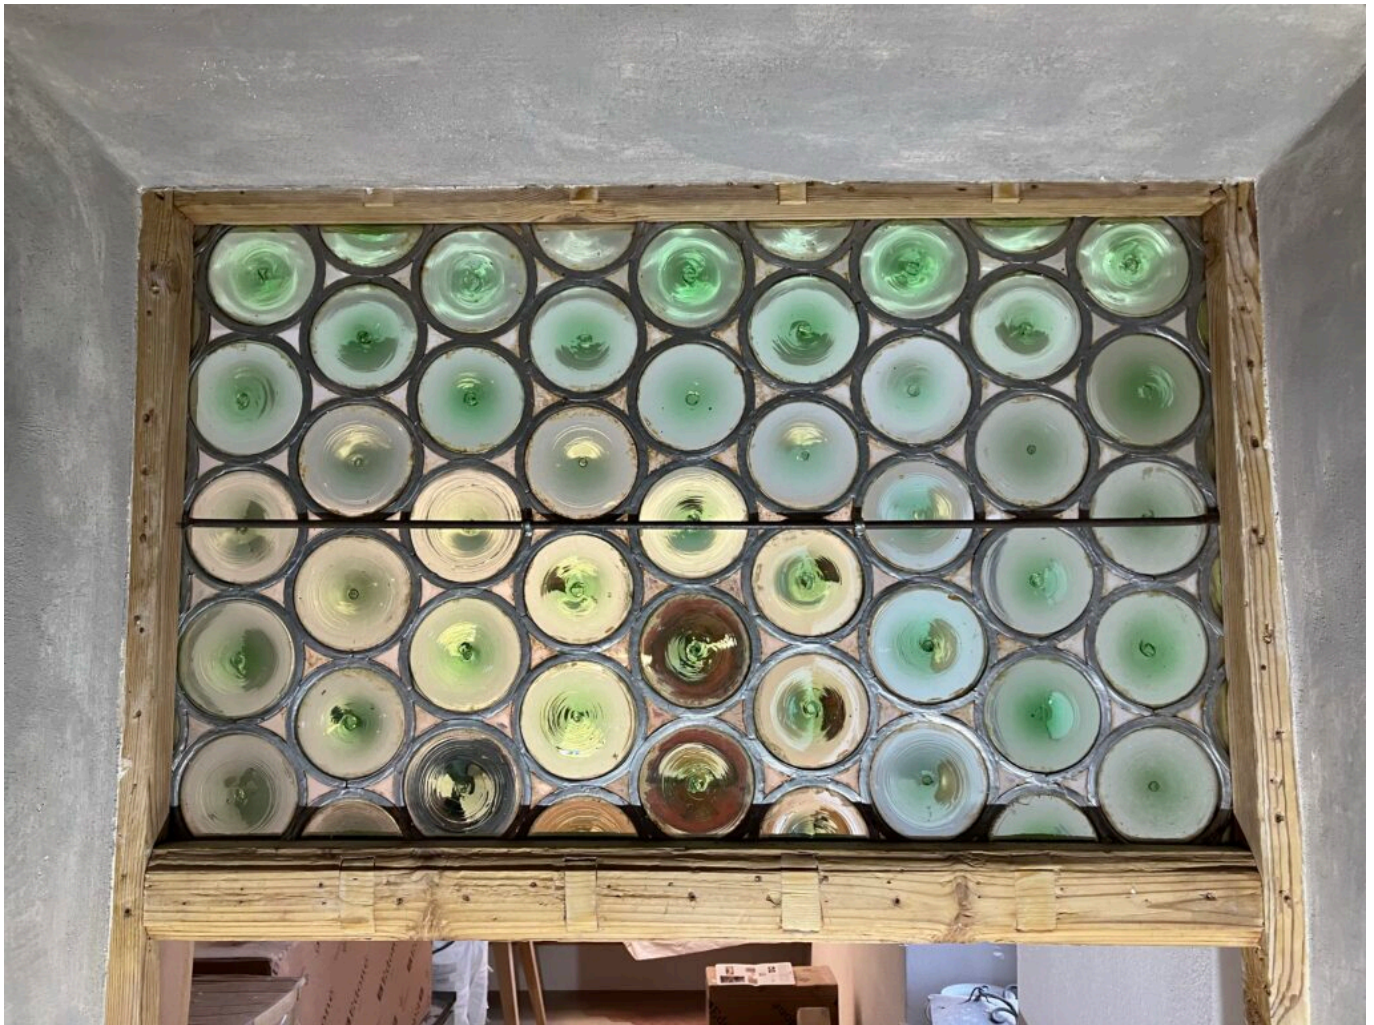
Am oberen und unteren Rahmen der Oberlichte kann man die Stellen erkennen, an denen die Eisengitter befestigt waren (2). An dieser Stelle war einmal eine Haustüre.

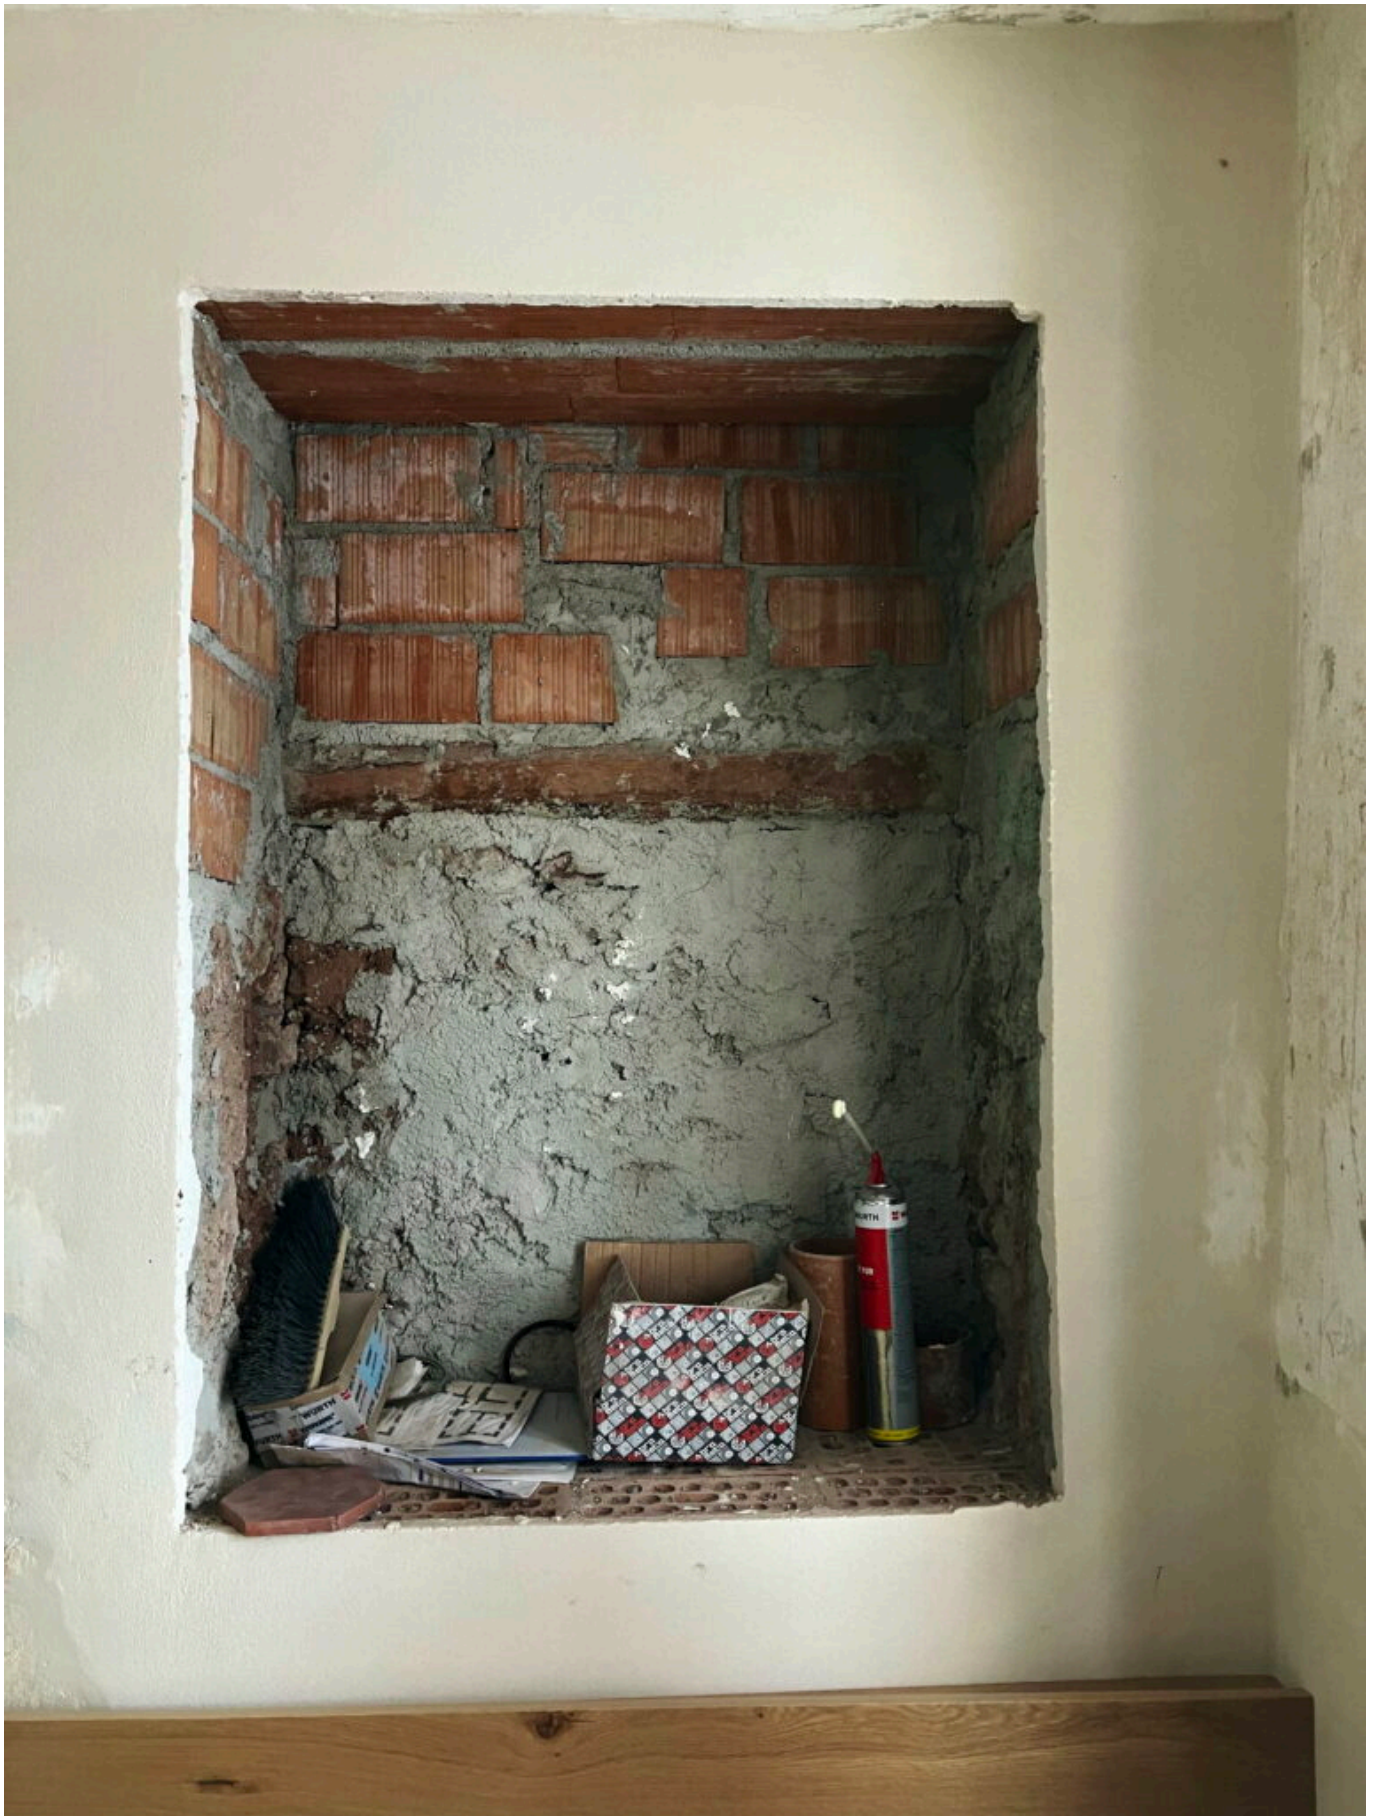
Auch hier ein zugemauertes Fenster, dies Mal in der Speis, dessen Aussparung später als Ort für einen Wandschrank genutzt wurde (3).

Damit dem Wandschrank (3) in der Speis mit seinen original Barockdekormalerei die doch intensiven Maurerarbeiten gut übersteht, wurde auch er zu Beginn vorsichtshalber ausgebaut. Dahinter kam ein Holzträger zum Vorschein, der auf ein früheres Fenster hindeutet. Tatsächlich war das Oberhofergebäude früher schmaler, ein Fenster dort zu haben war durchaus möglich und sinnvoll.

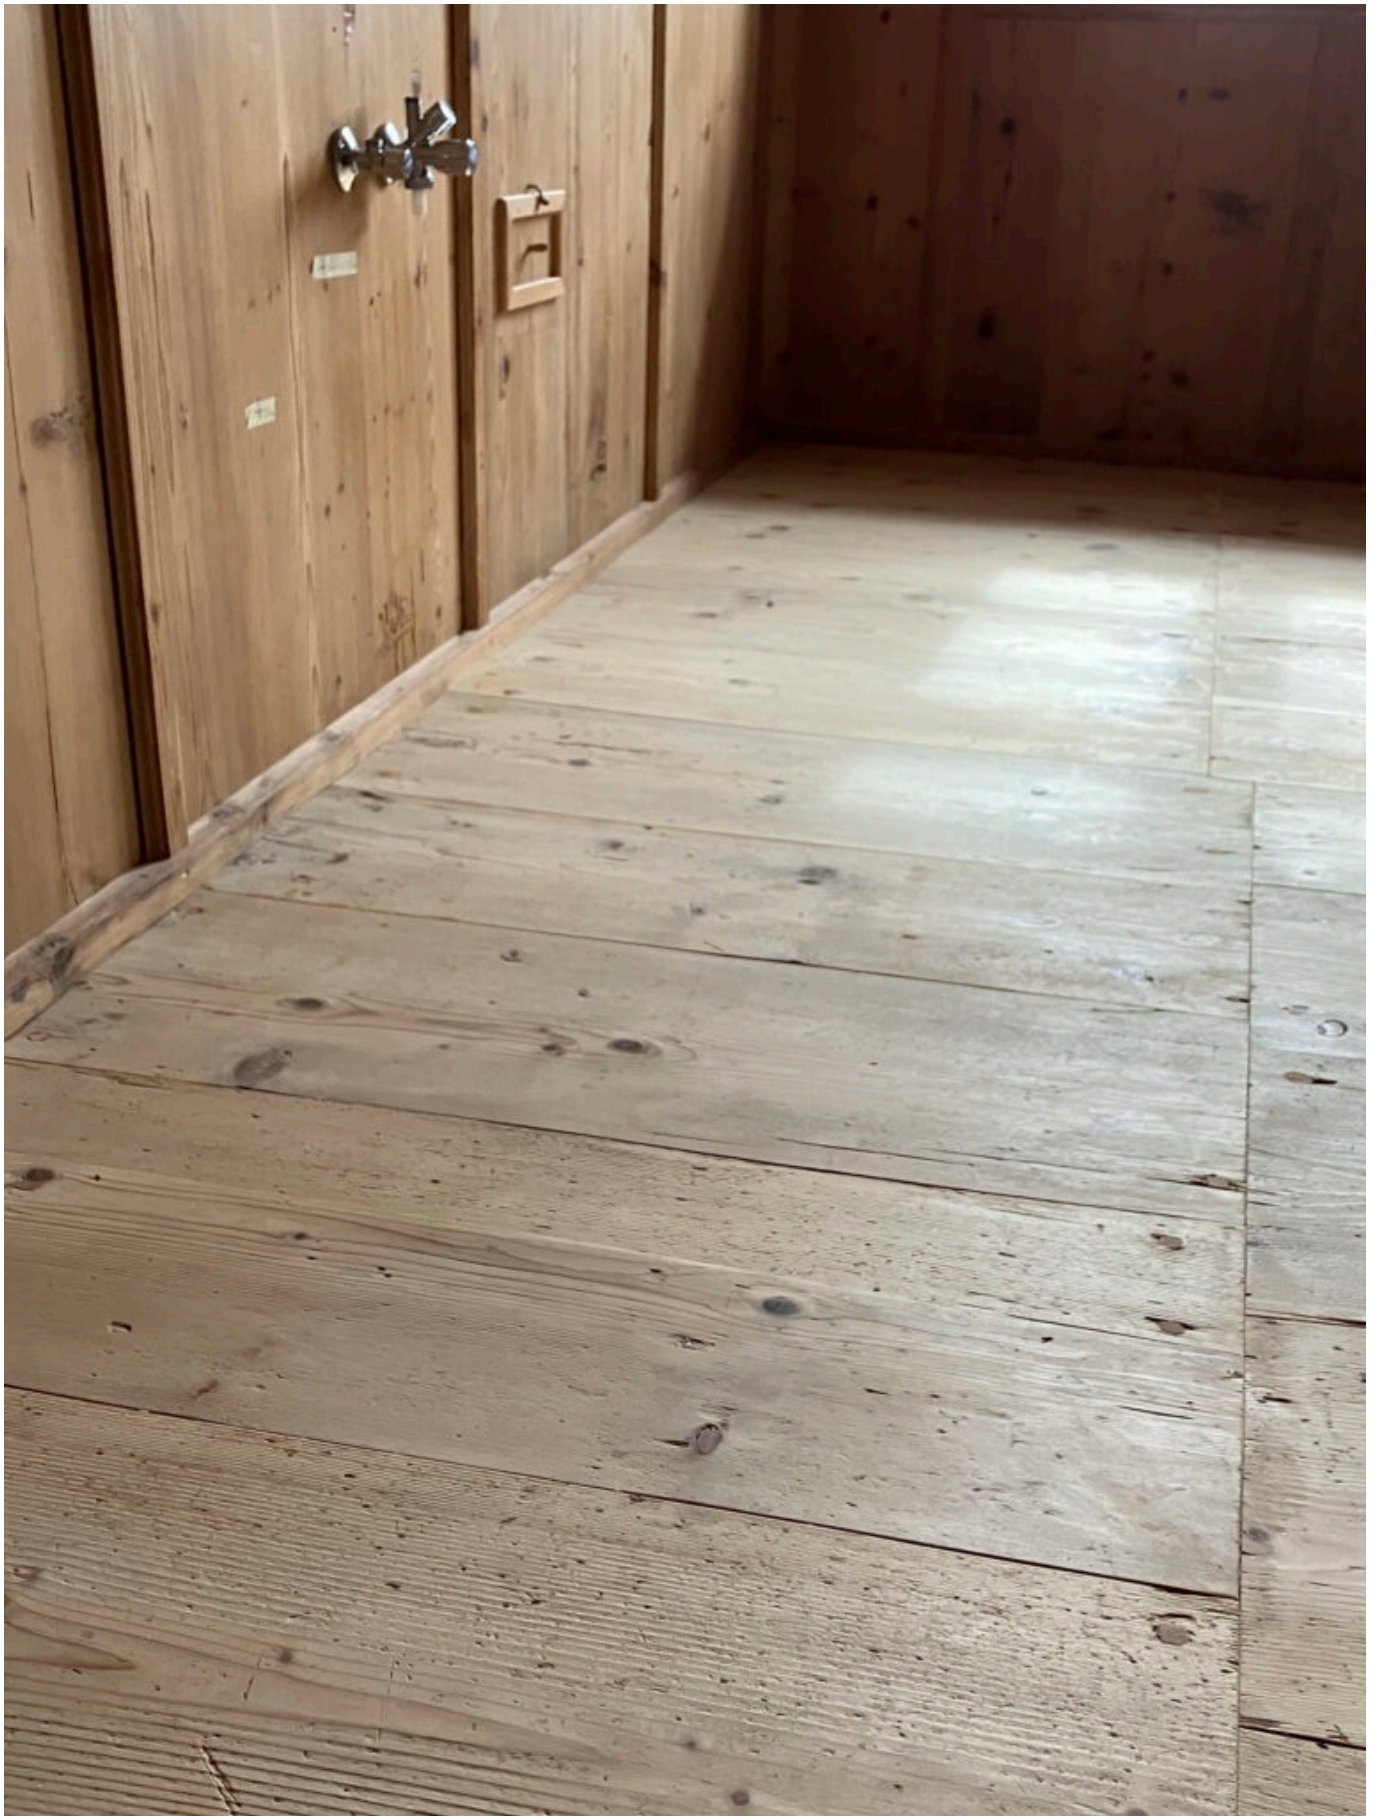
Die kurzen Bretter des Riemenbodens in der nordseitig gelegenen Kammer (4).

Bis zuletzt verstanden wir auch nicht wirklich, warum in der Kammer im oberen Stock (4) die Bodenbretter nicht eine durchgehende Länge aufweisen, sondern an der Ostseite über die ganze Wandlänge verlängert wurden. Walter Alber hat sogleich einen ehemaligen Stiegenaufgang vermutet. Aber wofür soll es einen zweiten gebraucht haben? Für einen getrennten Dienstbotenaufgang z.B. war das Haus doch zu wenig herrschaftlich. Also doch keine Treppe? Jetzt wissen wir es, dort verlief im Ursprungsgebäude die Stiege, welche das Obergeschoss erschlossen hat. Recht breit war sie nicht, vielleicht war sie auch nur aus Holz.
