Alte Villa im neuen Outfit

RESTAURIERUNGSBERICHT

Villa Kinsele in Oberbozen

Fassade und Innenräume

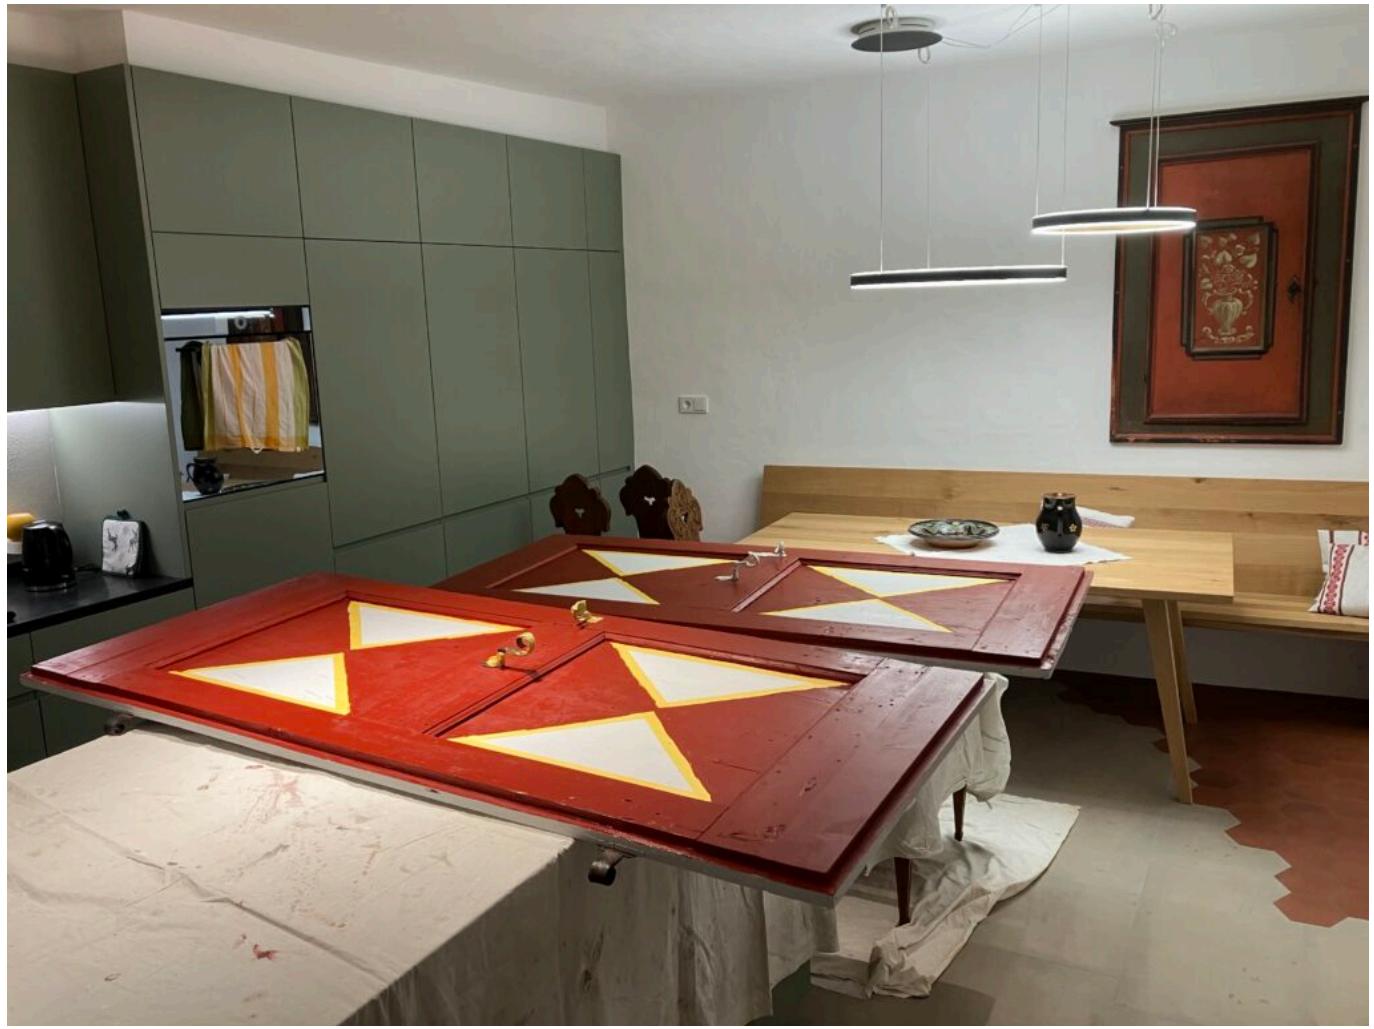
Abb. 1: Kurzfristig wird die Küche der Wohnung „Robert“ zur Malerwerkstatt umfunktioniert. hinten rechts übrigens ein Wandkasten aus der Zeit des Haubaus mit der noch sehr gut erhaltenen Originalbemalung.

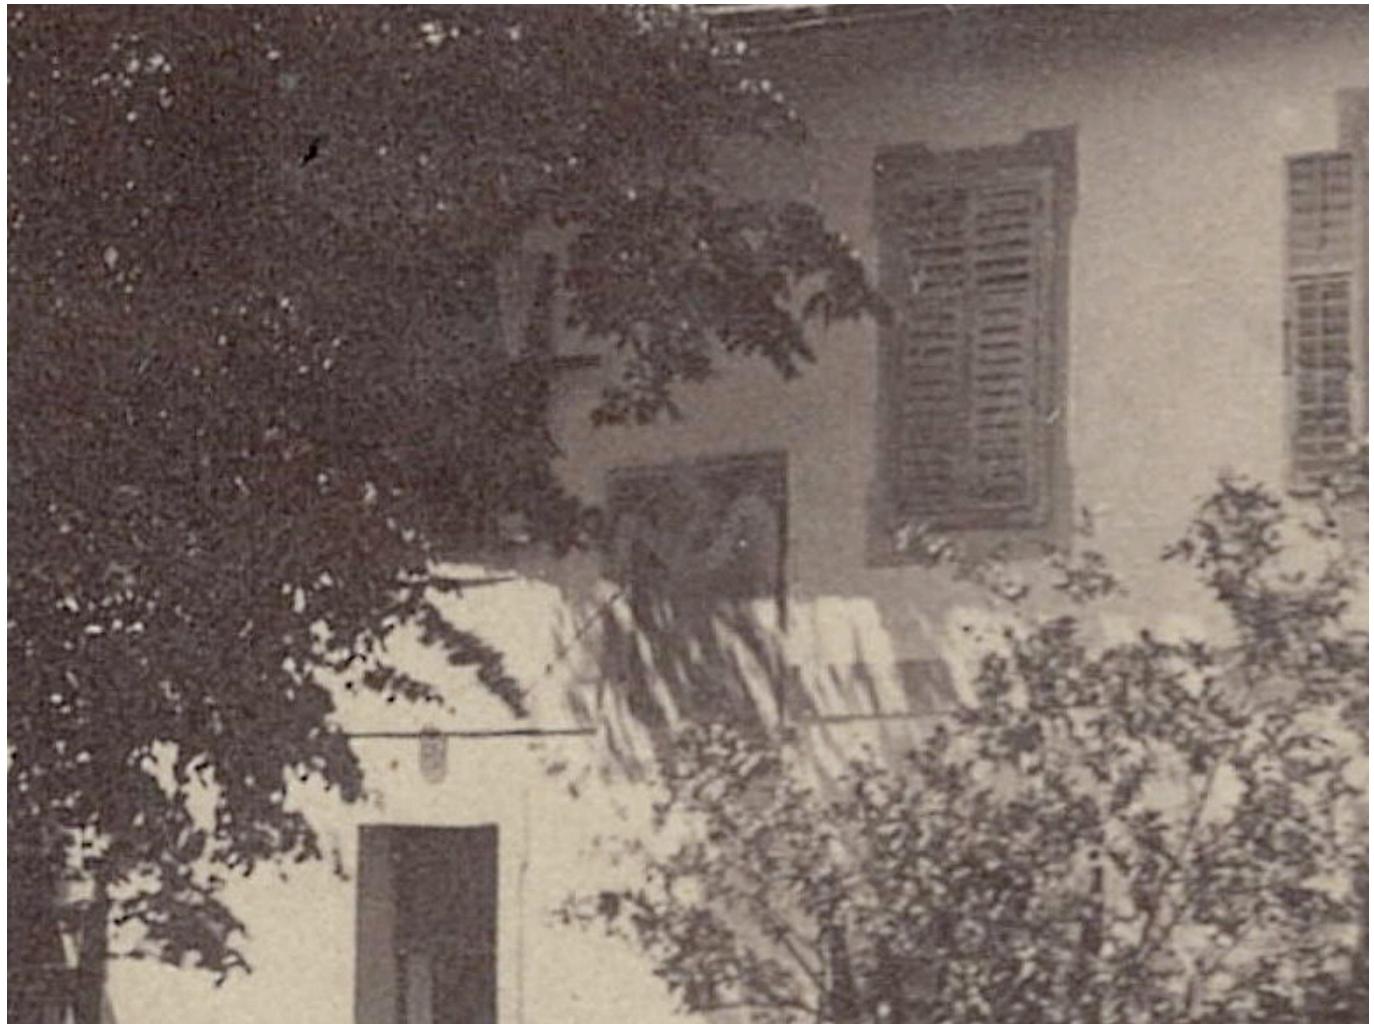
Vergrößerter Ausschnitt aus einem Foto um 1890.

Doch was ist von dieser Sonnenuhr geblieben? Leider nur mehr ein paar unvollständige bzw., unscharfe Fotos. Um 1890 dürfte sie noch in gutem Zustand gewesen sein, siehe Foto oben. Als etwas später kann man das zweite hier dargestellte Bild datieren, es stellt den mittleren Teil der Sonnenuhr dar, sie scheint noch gut erhalten gewesen zu sein. Es zeigt die Sonne als Frau mit Strahlenkranz, welche der Erde Früchte schenkt. An den vier Ecken sind Sternbilder sichtbar. Die Schrift am unteren Ende – Omne Bonum Ex Sole – bedeutet auf deutsch so viel wie „Alles Gute kommt von der Sonne“.

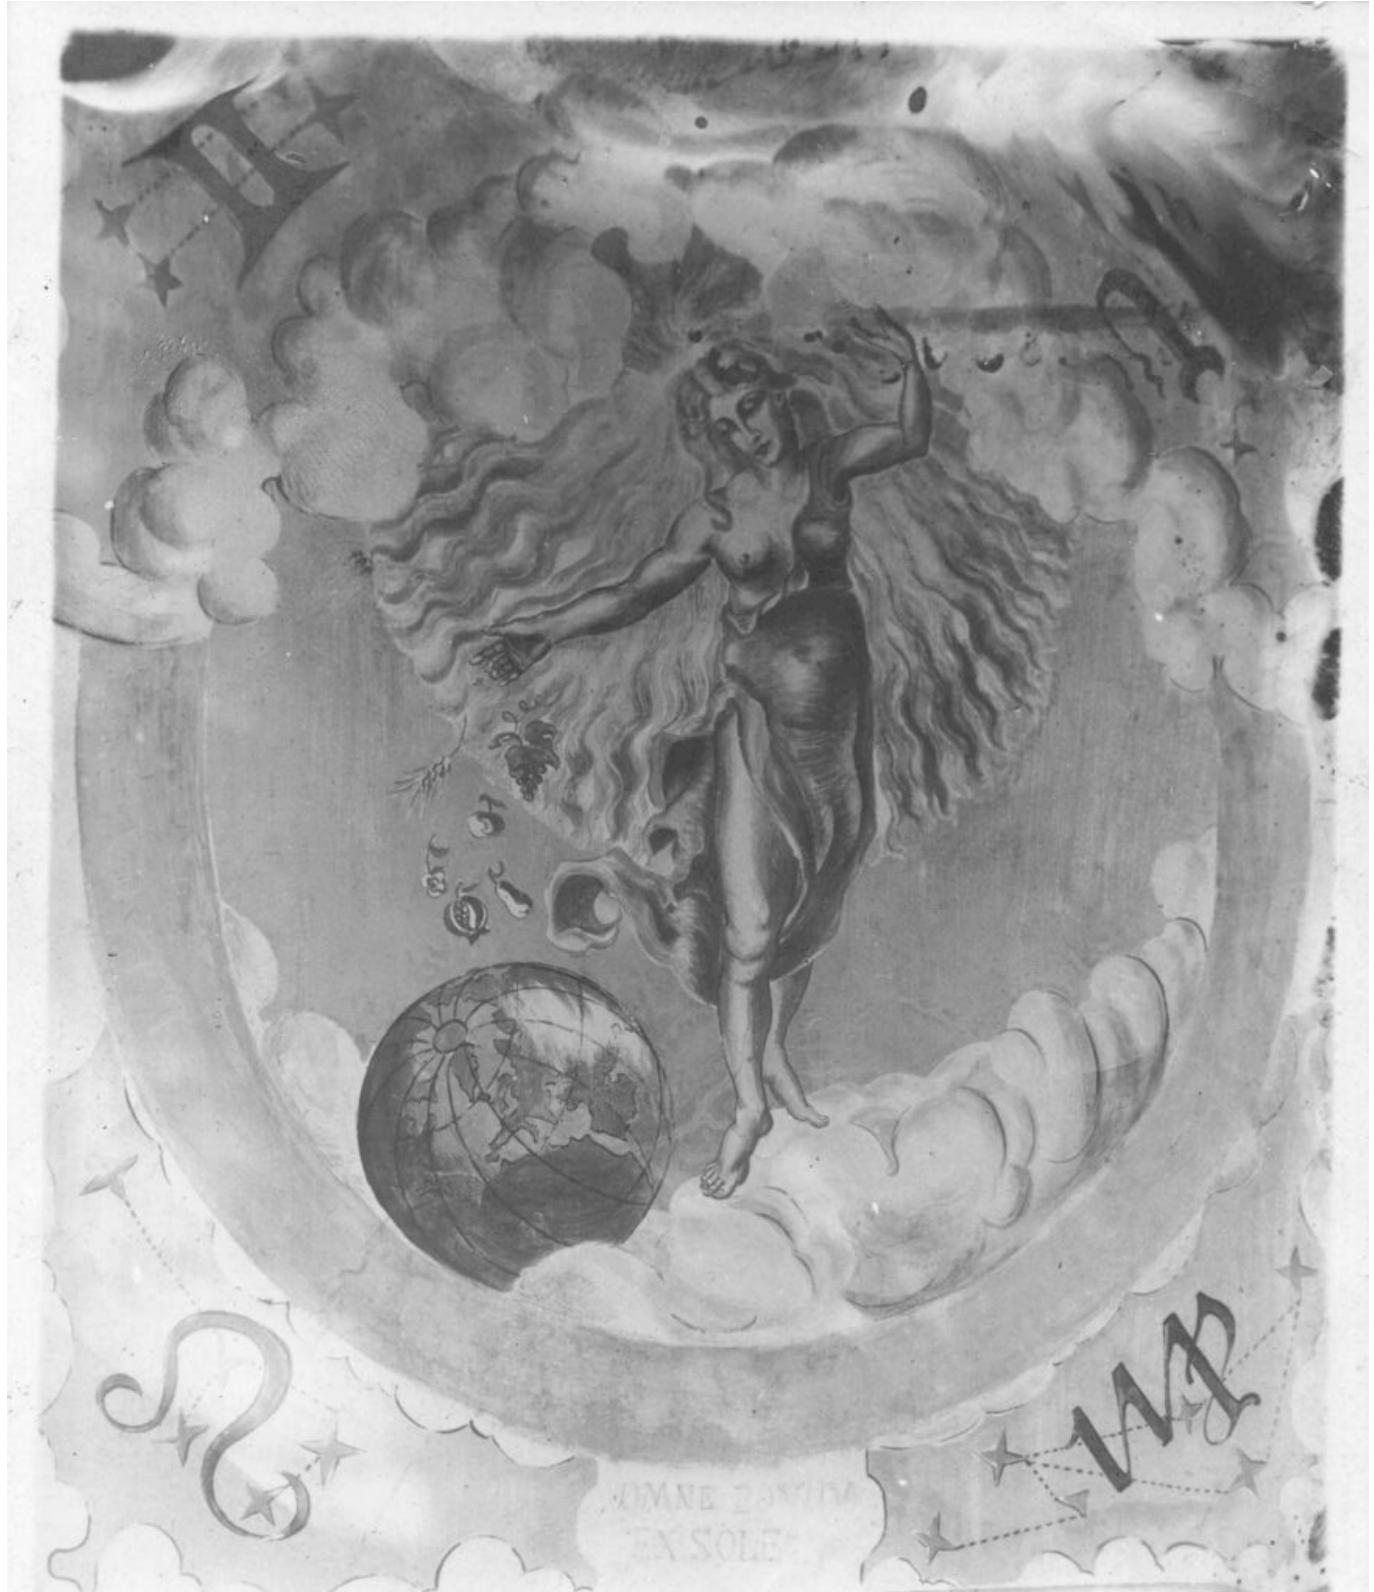
Mittlerer Teil der Sonnenuhr, geschätzt um 1910.

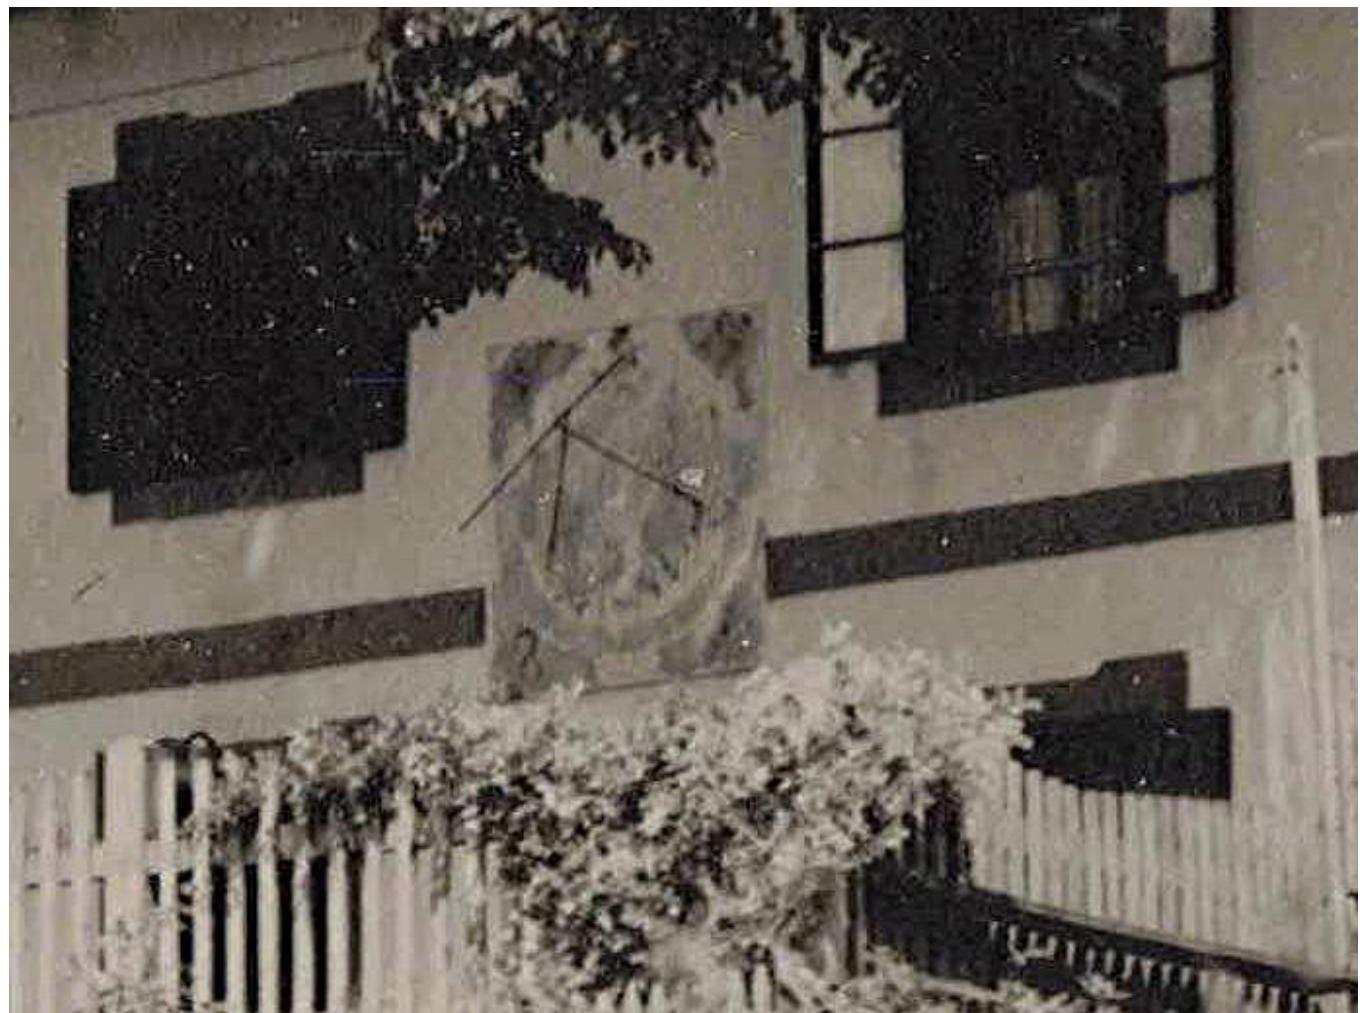
Auf auf dem Foto unten, das um 1960 entstanden ist, kann man keine Details auch bei starker Vergrößerung erkennen, die Farben erscheinen aber im Vergleich zur ersten Aufnahme etwas weniger stark,

wahrscheinlich von Sonne und Wetter schon etwas gebleicht. Interessant, so nebenbei bemerkt, wenn man die Fotos 1 und 3 betrachtet, die Jalousien bzw. Winterfenster, welche in der alten Stube im ersten Stock und nur dort, die Terlen, d.h. die einfachen Fensterläden, ersetzt haben. War das eine Art Probelauf für das ganze Haus oder sollten in diesem Raum spezielle Lichtverhältnisse geschaffen werden?

Vergrößerter Ausschnitt aus einem Foto um 1960.

Zur Zeit des Umbaus 1970 – so erinnere ich mich jedenfalls an die Aussagen meiner Mutter – soll die Sonnenuhr schon in einem erbärmlichen Zustand gewesen sein und die Arbeiten am Haus sollen deren Zustand dermaßen verschlimmert haben, dass eine Renovierung unmöglich war oder keinen Sinn ergeben hätte. Deshalb wurde die Fläche einfach nur weiß gehalten, einzig das Gestänge blieb von der Sonnenuhr übrig.

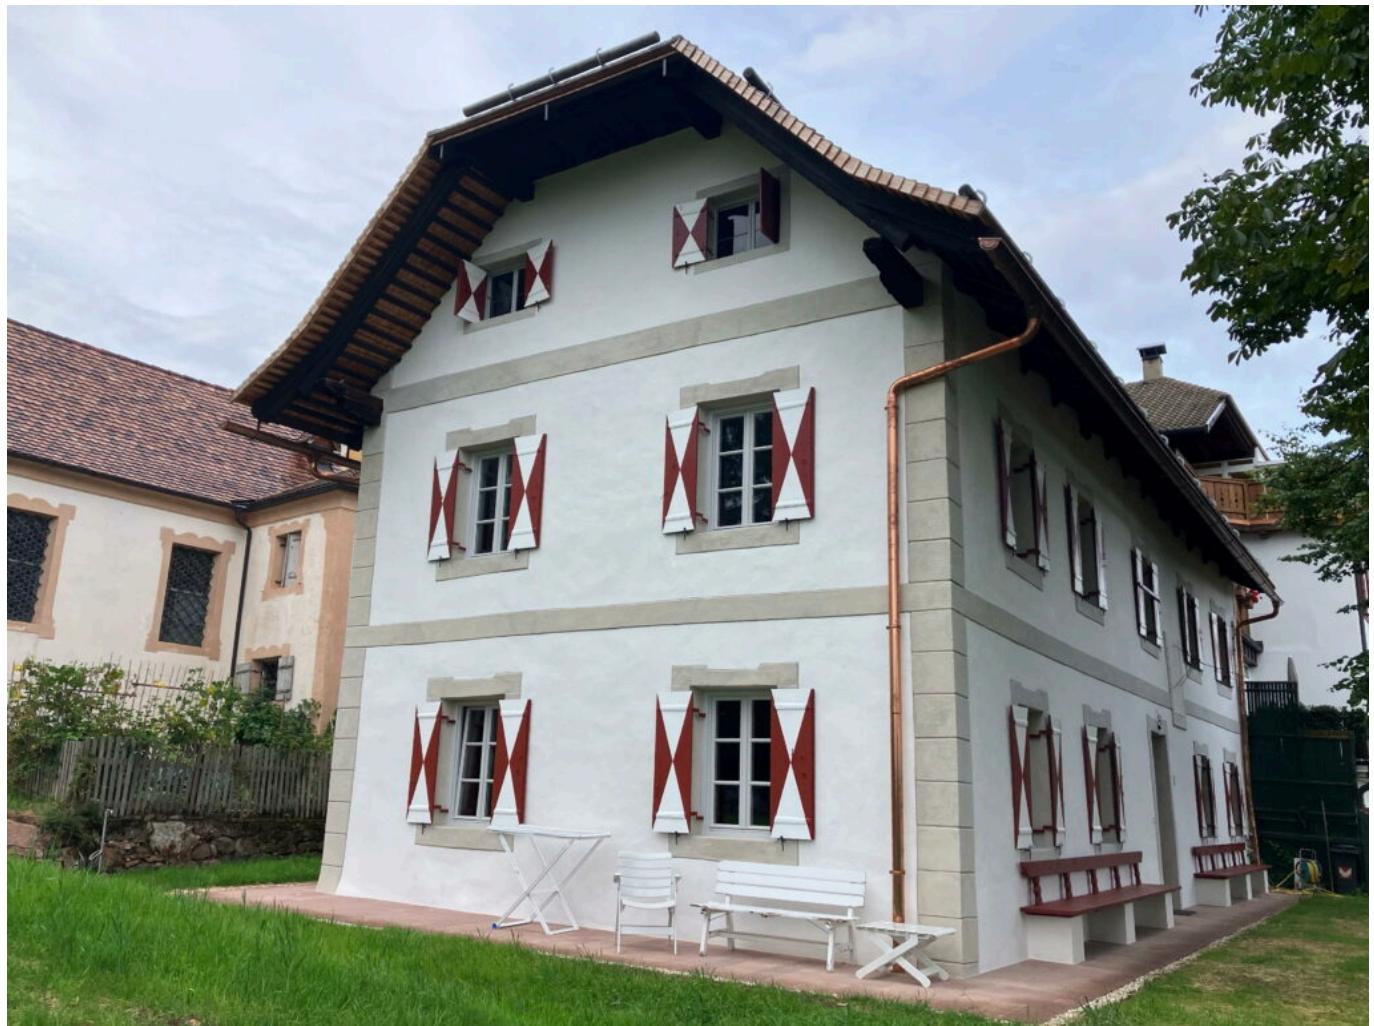
Es war nicht von Anfang an geplant, auch die Hausfassade zum jetzigen Zeitpunkt anzufassen, zuerst sollte sich das Bankkonto wieder etwas erholen können. Doch zu groß war die Versuchung und auch zu deutlich der Rat des Planers Franz Kosta, Nägel mit vollständigen Köpfen zu machen. Also beauftragte ich Alois Langgartner vom gleichen Malerbetrieb, der auch immer wieder für Restauratoren arbeitet und schon im Innern der Villa Kinsele seine Fähigkeiten auf vorzüglichste Art und Weise unter Beweis gestellt hat, auch die Außenwände neu zu streichen.

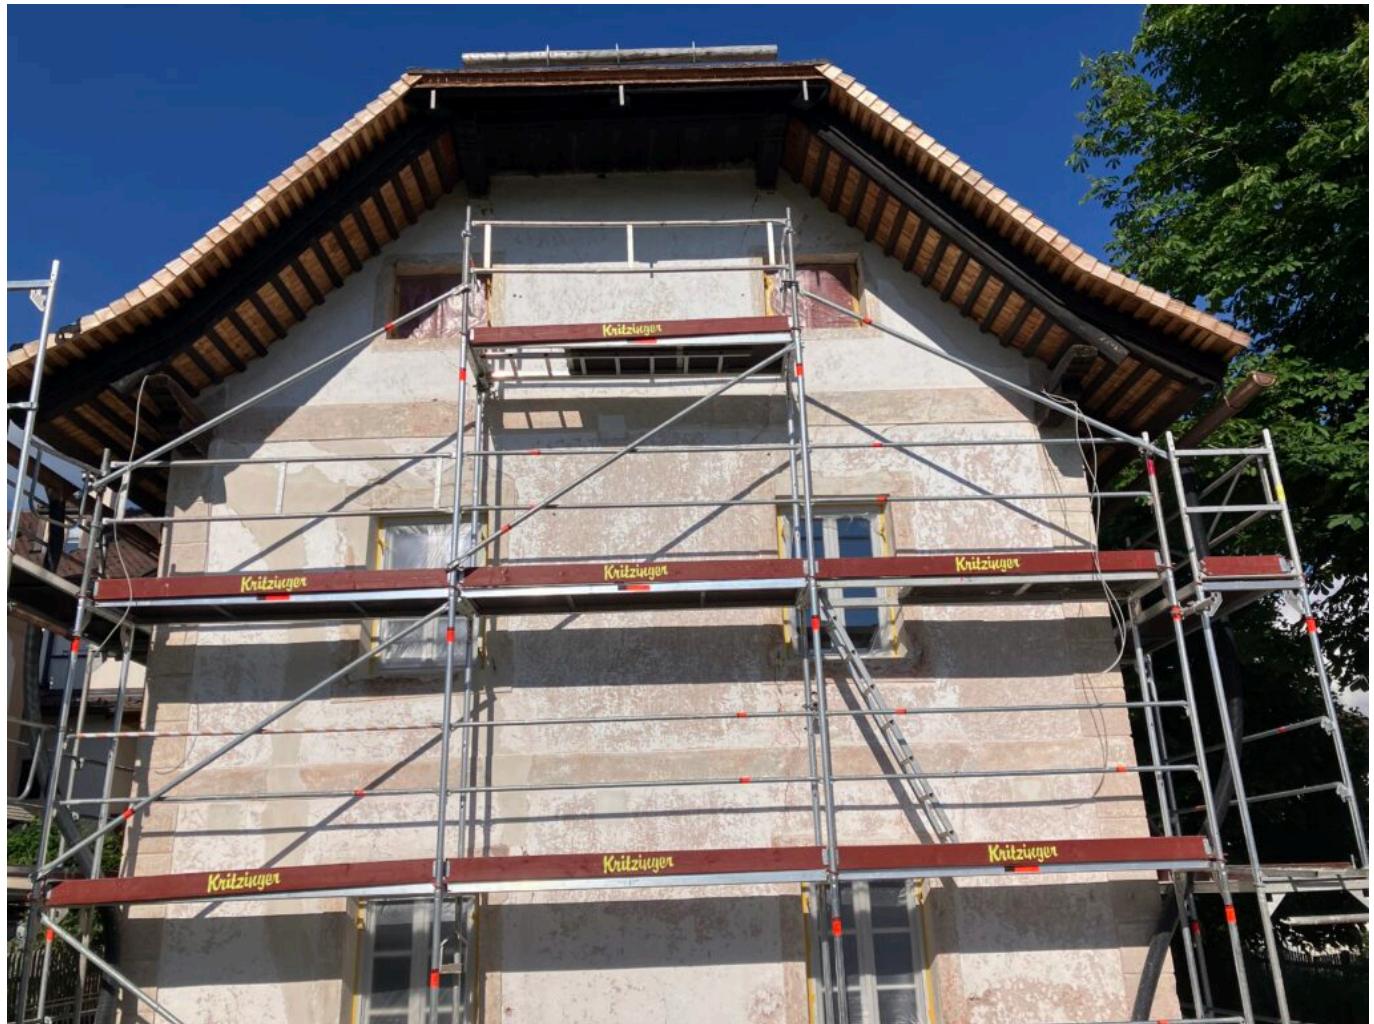
Die Hauptarbeit war – für mich unerwartet – die Fassade von den in den letzten Jahrzehnten aufgebrachten Schichten, bestehend vornehmlich aus den einfach anzubringenden aber wegen ihrer Luftundurchlässigkeit den Putz gefährdenden Dispersionsfarben der letzten Jahrzehnte, schonend zu befreien. Gleichzeitig wurden die das Gebäude umspannenden Bänder und die Fatschen der Fenster auf alte Farbschichten untersucht. Recht eindeutig, durch die Gebietsverantwortliche des Denkmalamtes Marlies Tschisner bestätigt, stieß man auf einen für die Zeit typischen Grauton. Bestärkt wurden dies Funde durch die Deckenbemalung, welche den Hausbeschützer Hl. Donatus und das Gebäude selbst in frühester Zeit darstellt, die Farbgebung ist nämlich die gleiche.

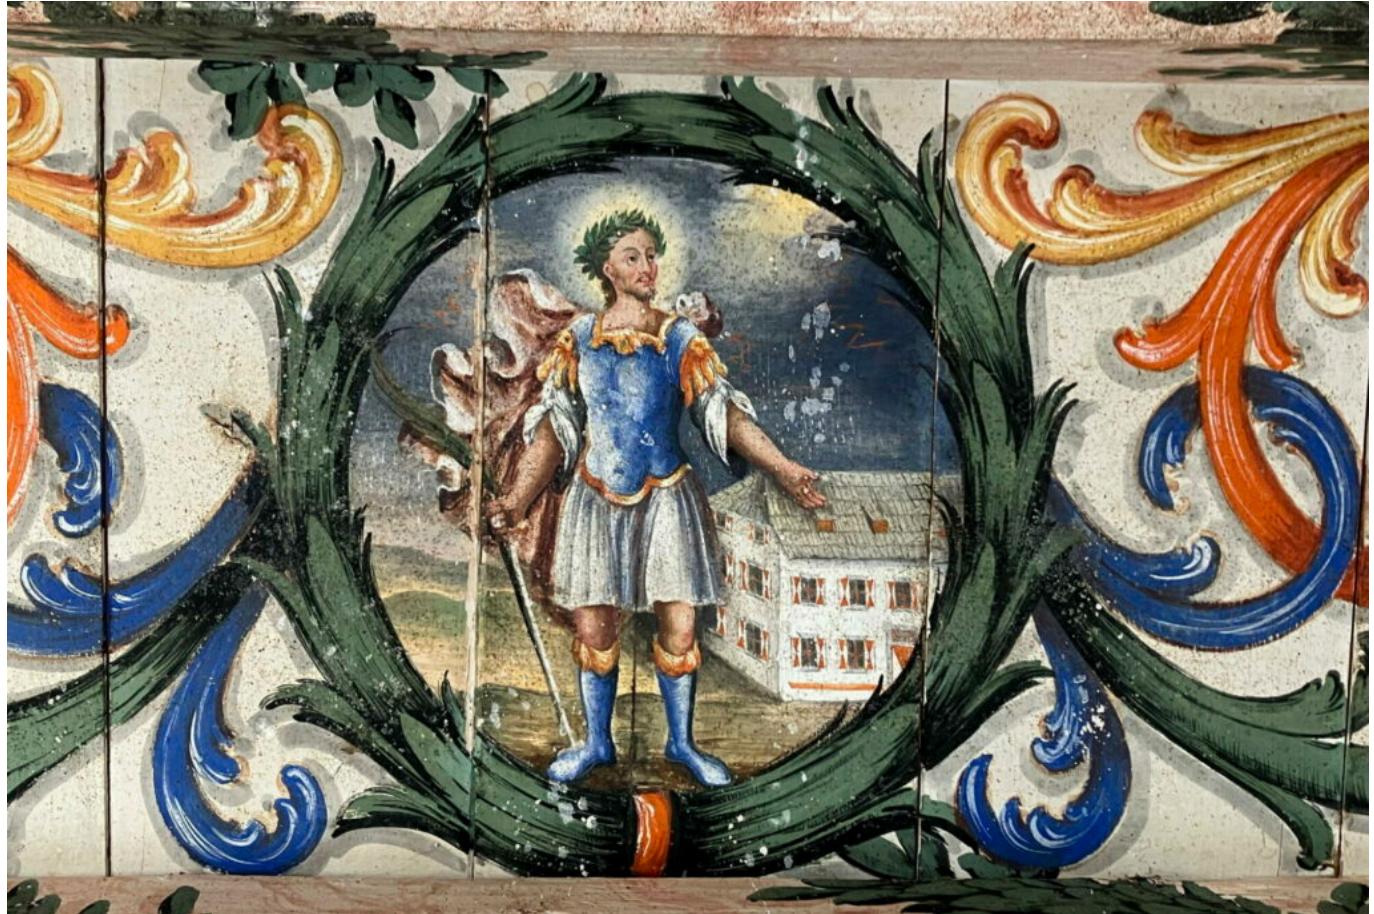
Für uns war diese Farbzusammensetzung natürlich ganz was Neues, waren wir doch aus der Erinnerung und den Fotos – auch den ältesten! – gewohnt, die Ecken, Bänder und Fensterumrahmungen in Farbtönen zu sehen, welche an Erdrot erinnerten. Die großen Flächen wurden hingegen nur gekalcht, was einen natürlichen Gesamteindruck hinterlässt.

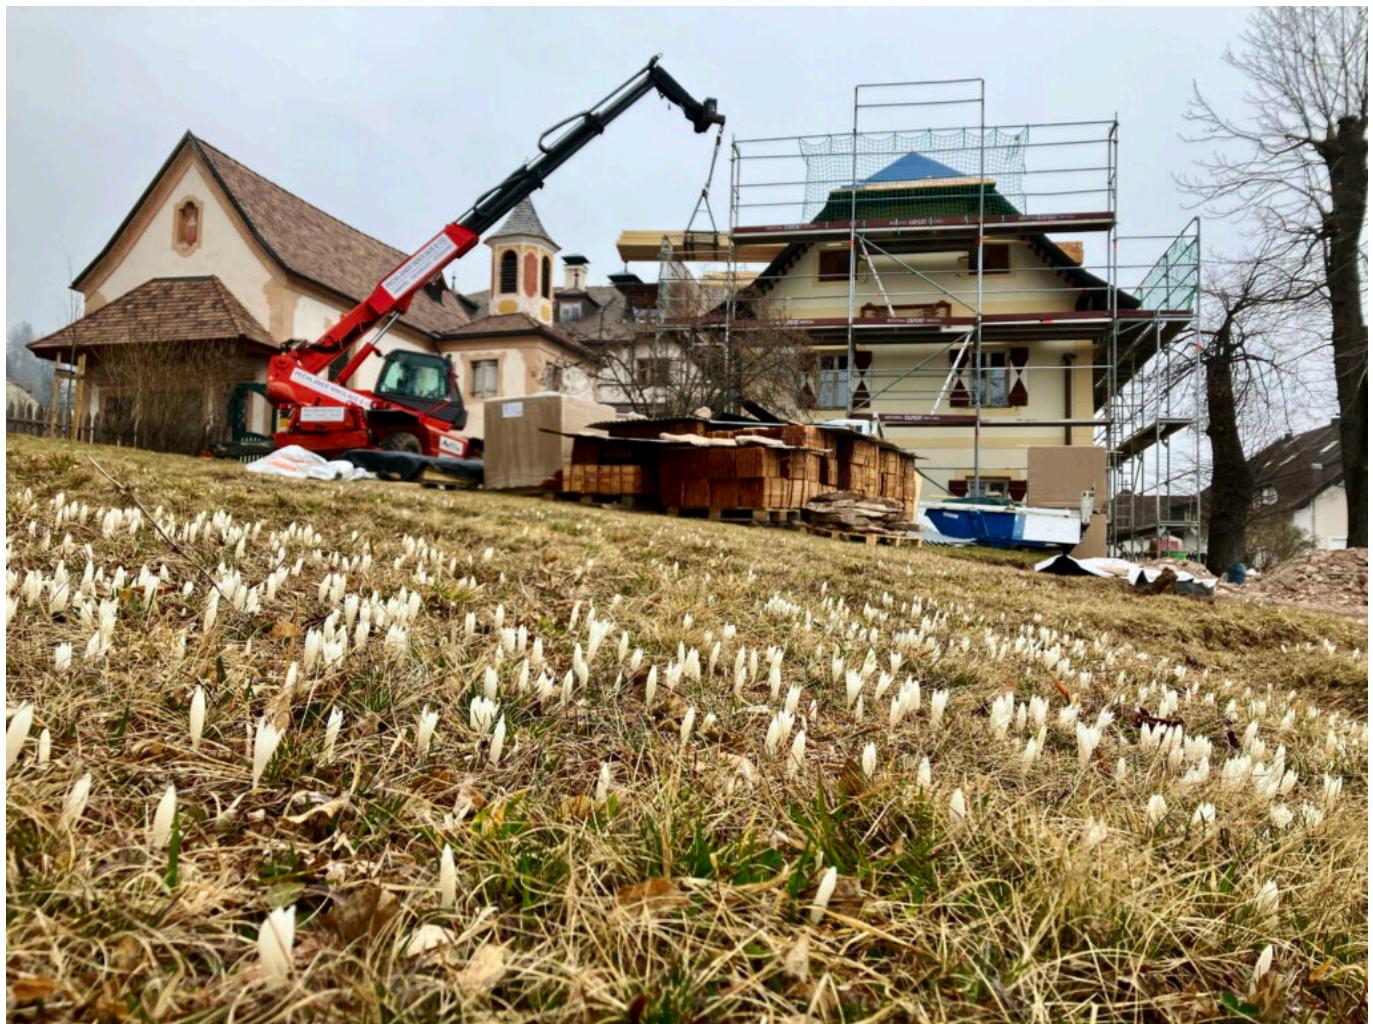
Foto: A. Kobler

Während die Kroksusse beginnen aufzublühen und letzte an schattigen Plätzen verbliebene Schneereste dahinschmelzen, gehen die Arbeiten an der Villa Kinsele zügig weiter. Die Zimmerer der Firma Pechlaner Nikolaus & Urban sind inzwischen schon dabei, das Dach mit den Holzschindeln von den Dachvorsprüngen her einzudecken. Die lange niederschlagsfreie Periode macht uns große Sorgen, für den Fortschritt
