# Dach über dem Kopf

# Dachgeschichten

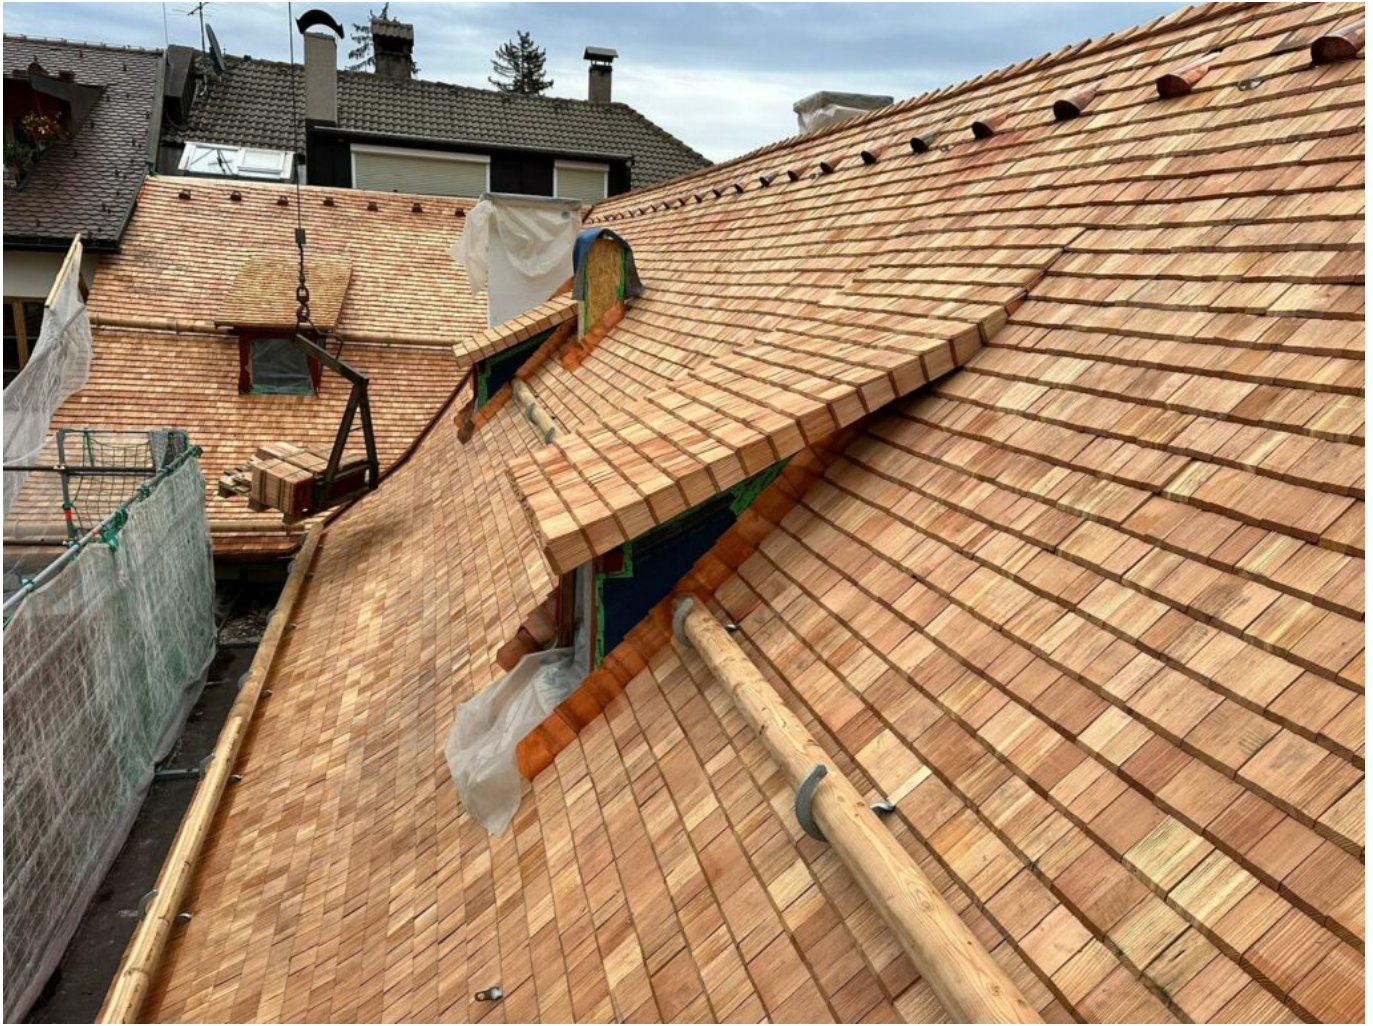
Was ist noch zu tun ? Der Spengler des gleichen Betriebes muss noch die Dachrinnen montieren und weitere Blecharbeiten durchführen, auch fehlen noch die Gaubenfenster. An den Anblick der Rundhölzer zum Zwecke des Schneefangs muss ich mich noch gewöhnen. Aber das ist eben ein Zugeständnis an die Möglichkeit der ganzjährigen Bewohnbarkeit auch durch fremde Menschen, verhindern sie doch unangenehme bis gefährliche Dachlawinen.

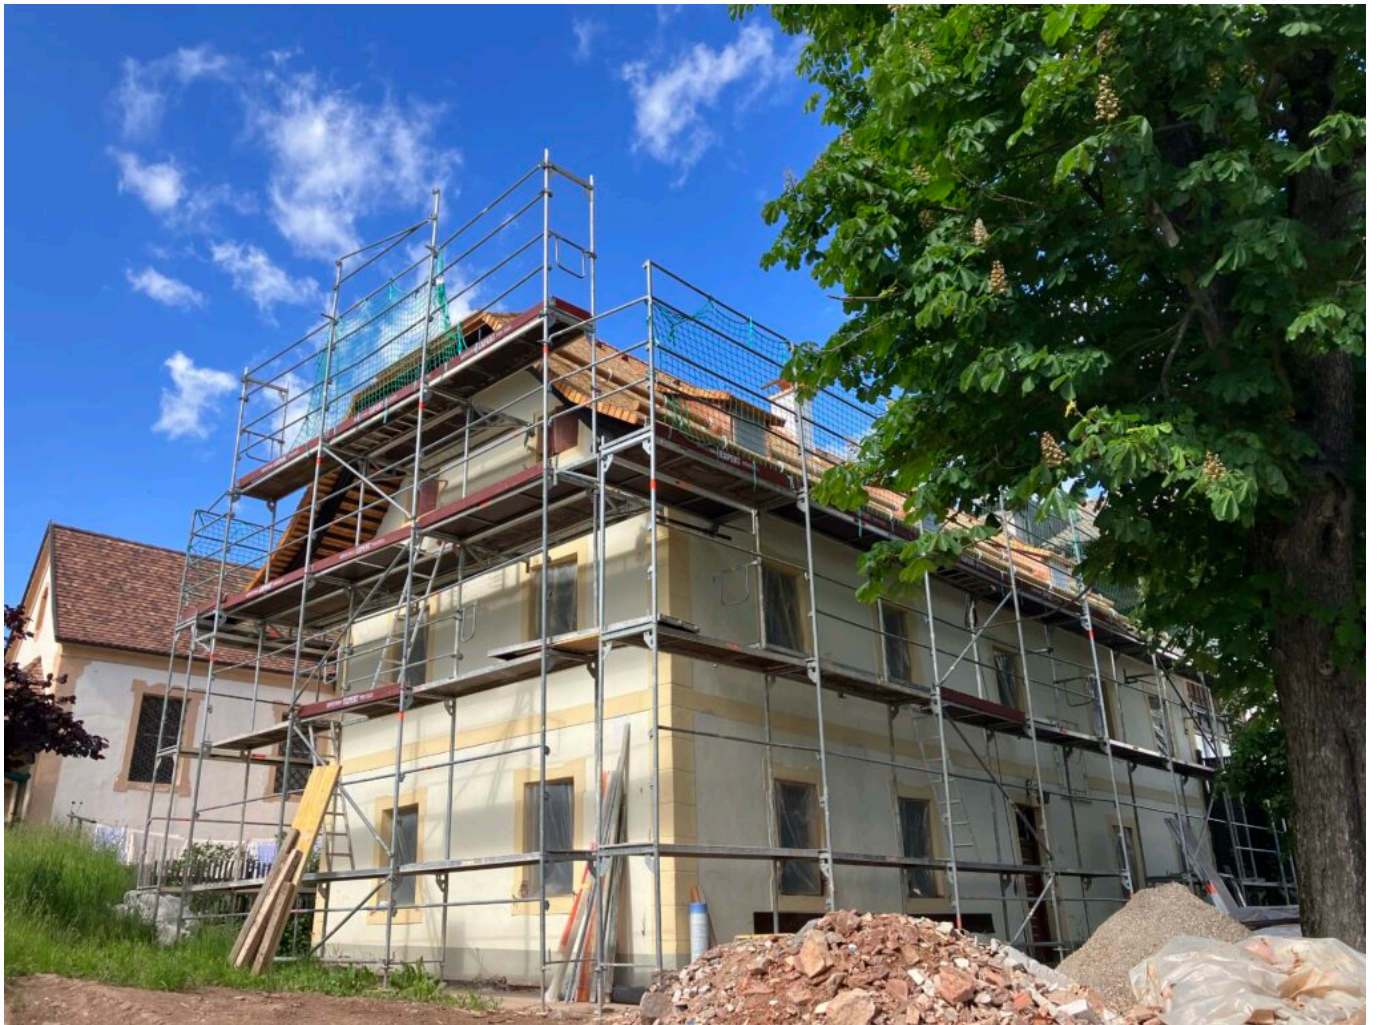
Sehr gelungen ist m.E. die Sichtbarkeit der Schindeln von unten. Trotz eines zeitgemäßerer Dachaufbaus unter der Eindeckung ist alles elegant und fein und gar nicht, wie leider in vielen anderen Fällen, massiv, ja klobig, geworden. Sogar der vom original gebliebenen Dachstuhl bewirkte Knick der Struktur etwas oberhalb der Traufe, der dem Dach ein eigenes Profil gibt, kommt jetzt, wo es von der vorigen Verschalung und den Bitumenschindeln befreit wurde, besser heraus.

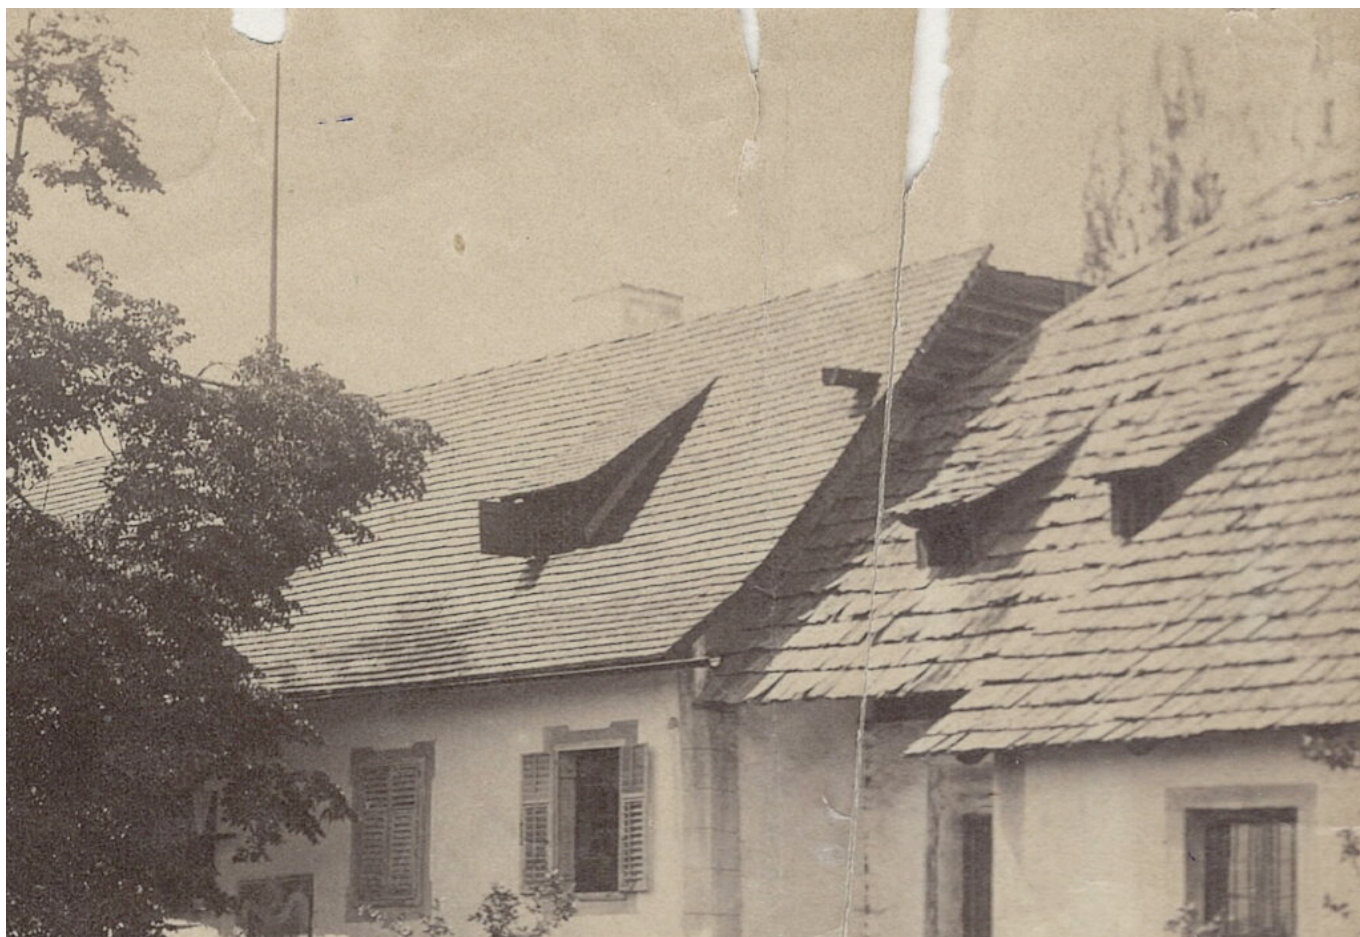
Abb. 1

Dieser Ausschnitt aus einer Fotografie aus dem Jahre 1900 ist recht aufschlussreich. Beide Dächer sind schindelgedeckt aber doch nicht gleich. Rechts das Wohngebäude des älteren Oberhofers mit den größeren aber auch rustikaleren Schindeln, links die jüngere, aber zugleich auch herrische Villa Kinsele mit der feineren Eindeckung.

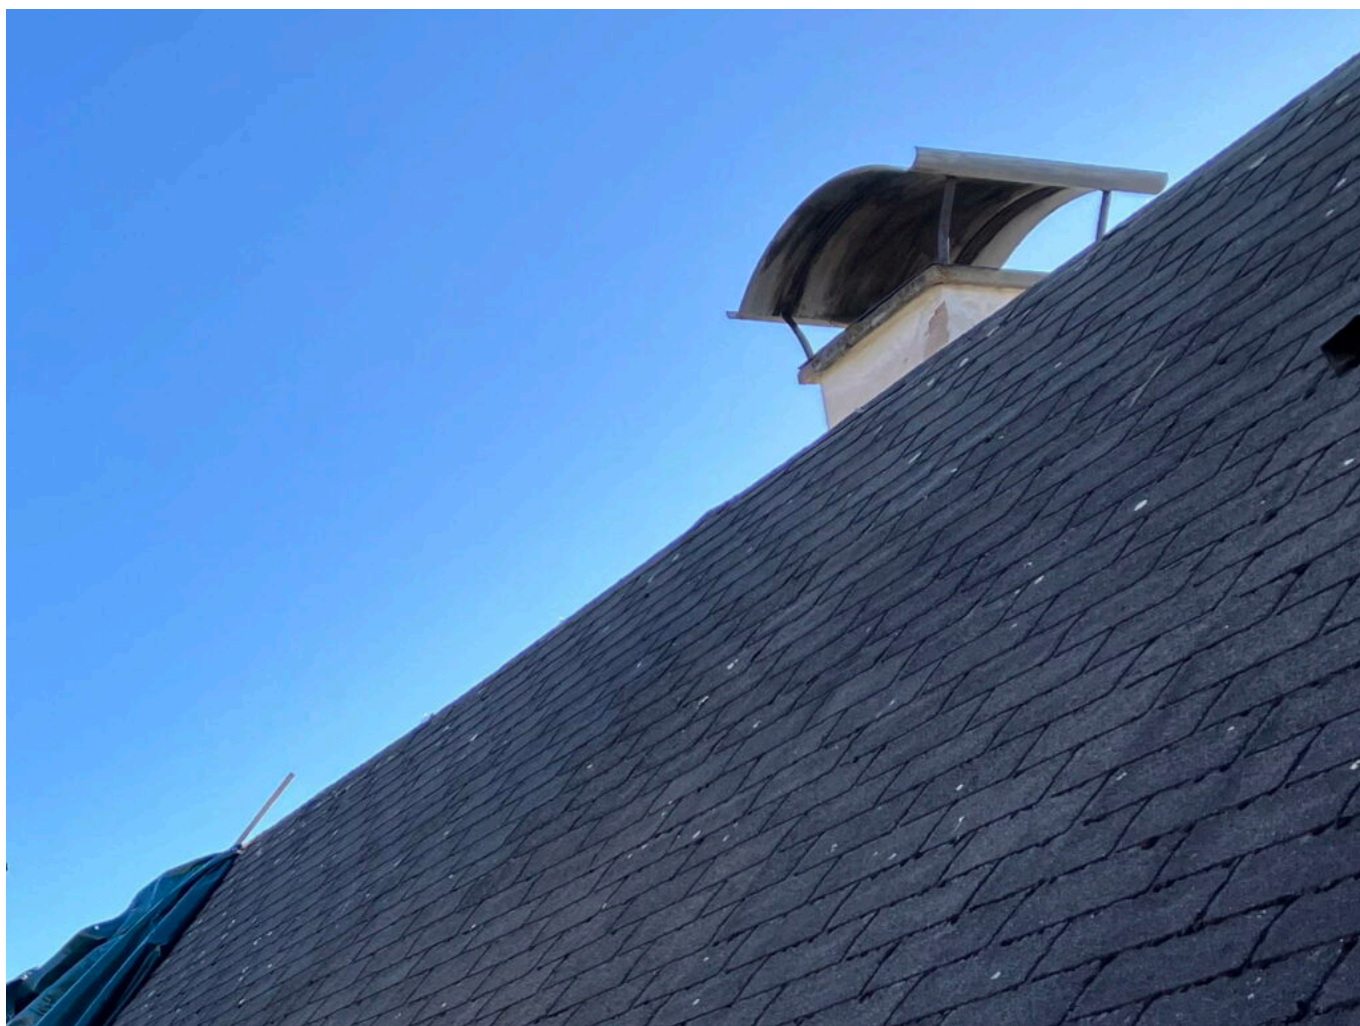
Foto: A. Kobler

Die Folge war, dass man sich schlussendlich für Bitumenschindeln entschied. Die Firma Gostner aus Vahrn nagelte 1980 auf das bestehende Dach eine Schicht Fichtenbretter, auf die wiederum schwarzgraue Bitumenschindeln geklebt wurden. Das Dach war endlich wieder dicht, aber das Aussehen hat sicherlich – wenn es in diesen 80er-Jahren auch

schlimmer hätte ausfallen können – darunter gelitten. Diese zweite Eindeckung über der originalen hat nämlich den vier von ursprünglich sechs Dachgauben das typisch Filigrane genommen und sie zudem optisch ins Dach gedrückt. Auch wurden die vorhandenen Neigungsunterschiede des Traufenverlaufs (oben steiler, unten flacher) unkenntlich gemacht. Positiv war, dass die neue Farbgebung nicht wesentlich von der vorherigen abwich und dass der Dachstuhl erhalten blieb. Gerade Letzteres ist wichtig, da dies für die Zukunft mehrere Lösungen ermöglicht.
