# Konsolidieren und isolieren

Category: Renovierung

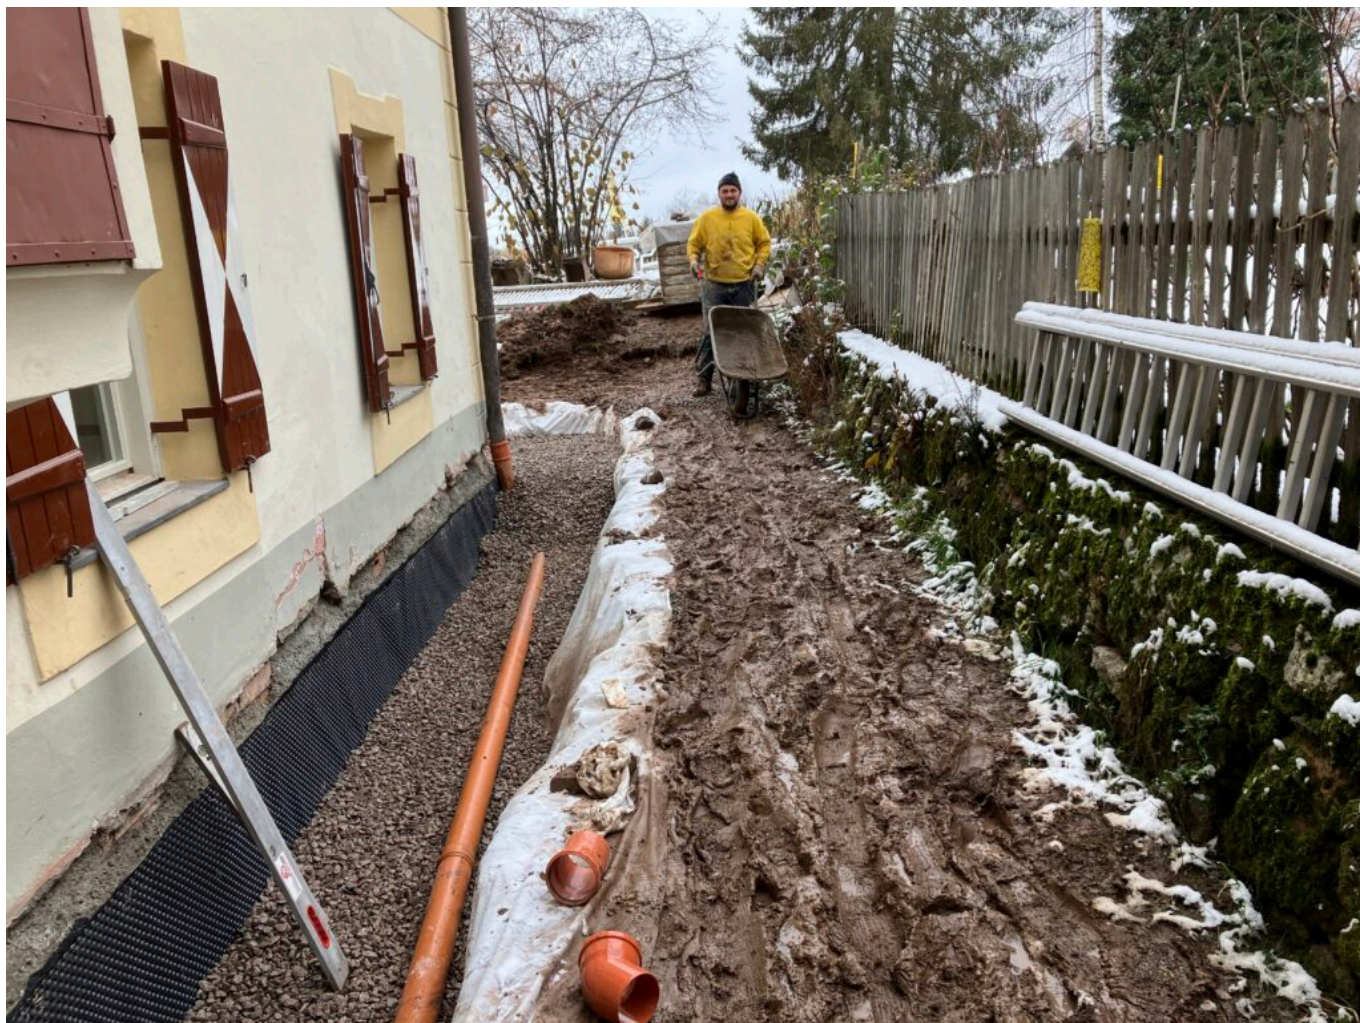
Foto: A. Kobler

Damit das Baudenkmal auch weiteren Generationen erhalten bleibt, sind auch außerordentliche Baumaßnahmen notwendig. Das von der Nordseite her eindringende Bodenwasser hat Mauerwerk, Holzböden und sogar die Tüfelungen in der Winterstube über Jahre zu schaffen gemacht. Die Tatsache, dass die Häuser dieser Zeit über keine richtigen Fundamente verfügen und die Böden, ob aus Stein oder Holz, einfach nur auf dem Erdreich gelegt wurden, wirkt sich diesbezüglich erschwerend aus.

Deshalb wurde das unterste Mauerwerk außen und innen verstärkt, Drainagerohre verlegt, welche das Wasser vor dem Haus außen ableiten aber auch bei Bedarf den Innenbereich entwässern können. Und auch gegen aufsteigende Feuchtigkeit wurden Folien verlegt. Somit verbessert sich auch die Wohnqualität: der leicht muffelnde Geruch im Erdgeschoss, an den ich mich über die Jahre eigentlich gewohnt hatte

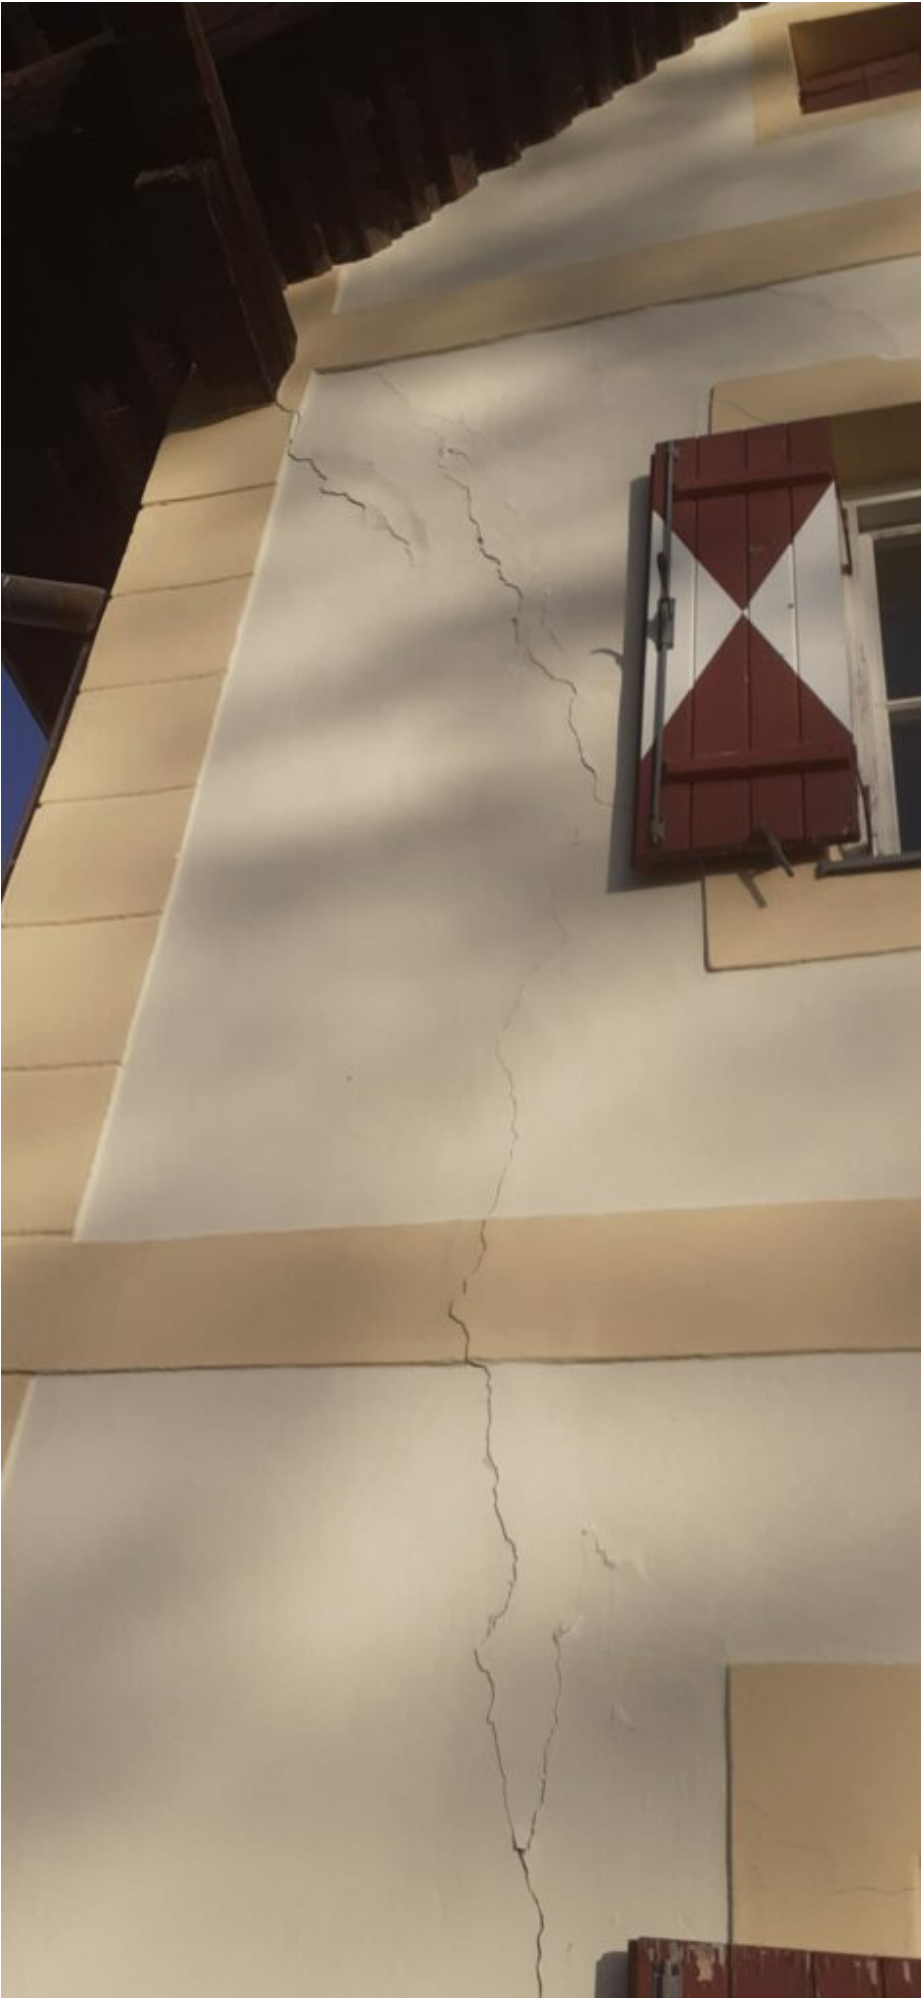
Foto: A. Kobler

Dass auch in früheren Zeiten die Bauqualität – obwohl sehr oft pauschalisierend als besser empfunden – zu wünschen übrig gelassen hat, zeigt das Nord-West-Eck des Hauses. Mehrmals hat es sich gegenüber dem Rest des Gebäudes gesenkt, das bezeugt der Boden im Musikzimmer des ersten Stocks aber auch immer wieder mit Mörtel gefüllte Klüfte ebendort. Die Spalten, welche sich im Laufe der letzten Arbeiten geöffnet haben und jetzt außen ersichtlich wurden, sind dagegen minimal. Wir hoffen, dass mittels der Konsolidierungsarbeiten und der Wasserableitung jetzt zukünftigen Absenkungstendenzen wirksam Einhalt geboten wird.
