# Alte Villa im neuen Outfit

# RESTAURIERUNGSBERICHT

## *Villa Kinsele in Oberbozen*

*Fassade und Innenräume*

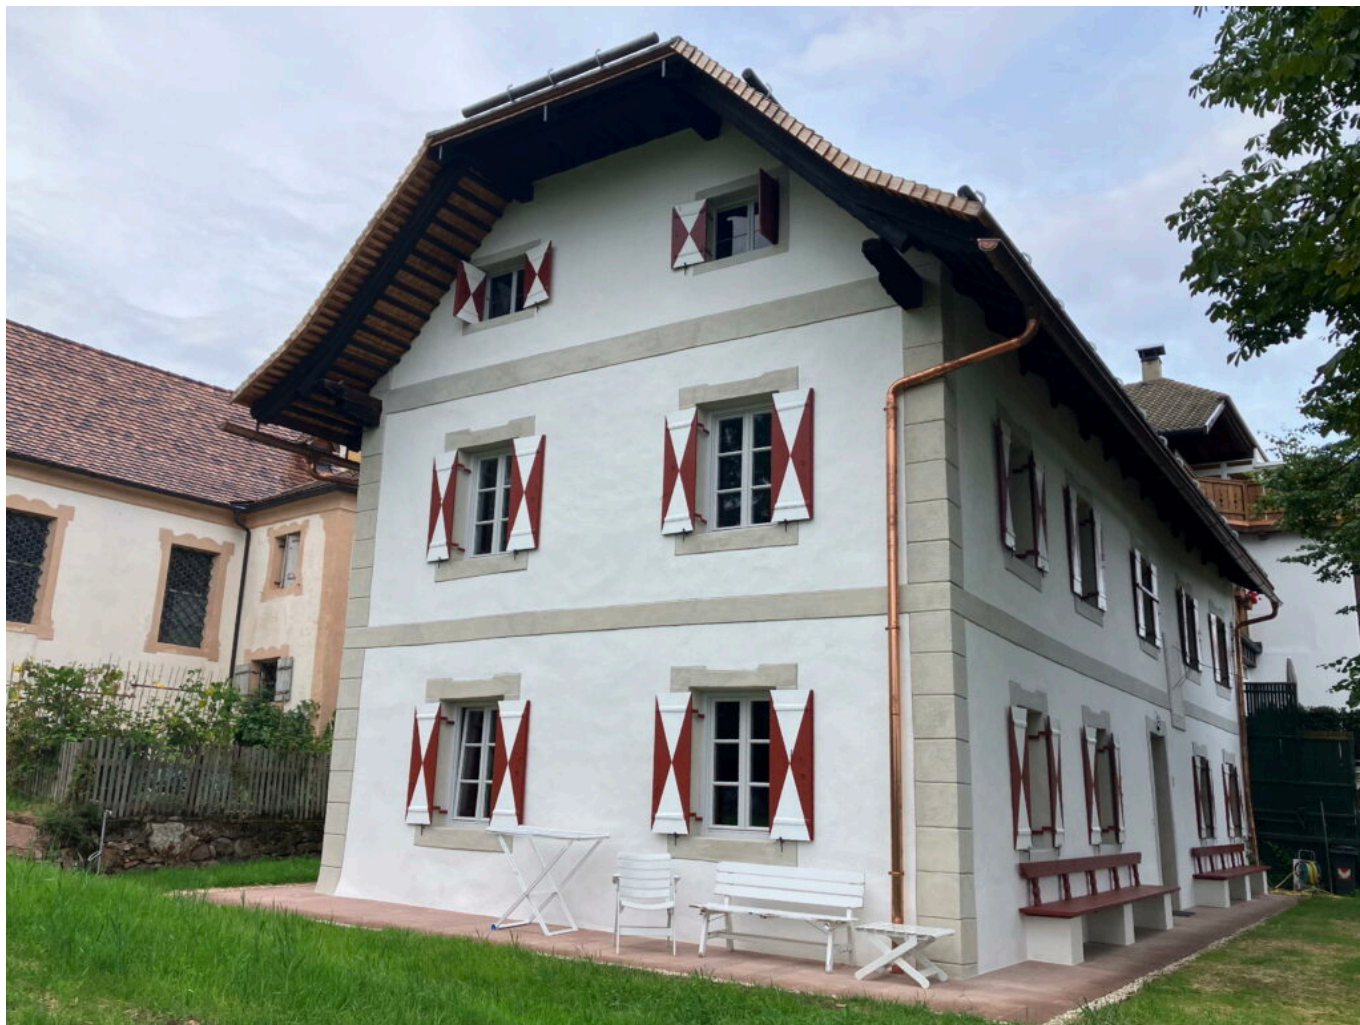
Es war nicht von Anfang an geplant, auch die Hausfassade zum jetzigen Zeitpunkt anzufassen, zuerst sollte sich das Bankkonto wieder etwas erholen können. Doch zu groß war die Versuchung und auch zu deutlich der Rat des Planers Franz Kosta, Nägel mit vollständigen Köpfen zu machen. Also beauftragte ich Alois Langgartner vom gleichen Malerbetrieb, der auch immer wieder für Restauratoren arbeitet und schon im Innern der Villa Kinsele seine Fähigkeiten auf vorzüglichste Art und Weise unter Beweis gestellt hat, auch die Außenwände neu zu streichen.

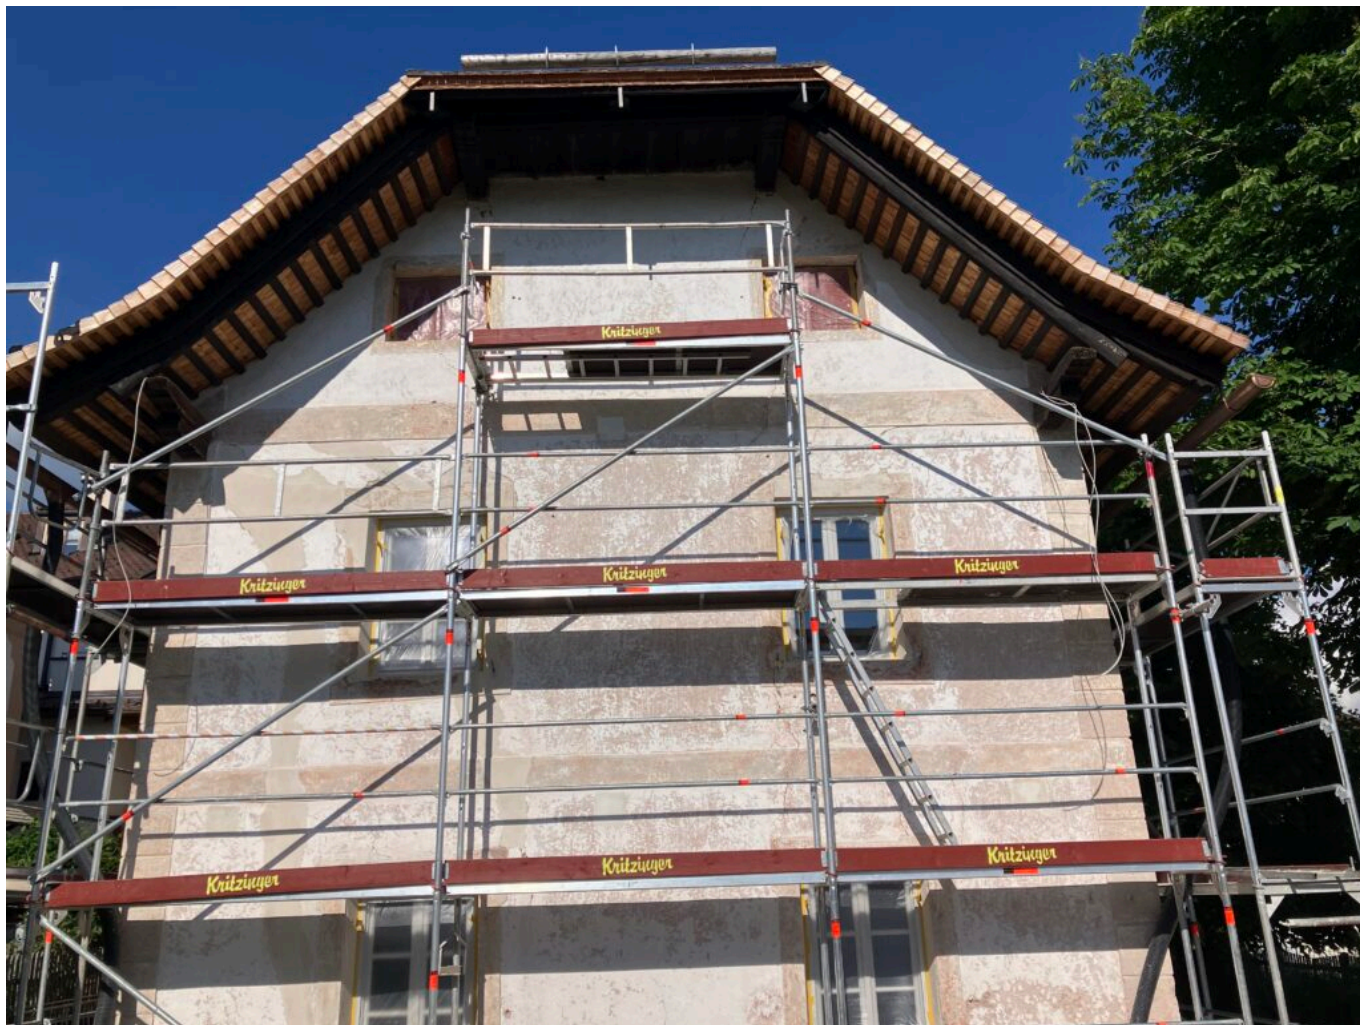
Die Hauptarbeit war – für mich unerwartet – die Fassade von den in den letzten Jahrzehnten aufgetragenen Schichten, bestehend vornehmlich aus den einfach anzubringenden aber wegen ihrer Luftundurchlässigkeit den Putz gefährdenden Dispersionsfarben der letzten Jahrzehnte, schonend zu befreien. Gleichzeitig wurden die das Gebäude umspannenden Bänder und die Fatschen der Fenster auf alte Farbschichten untersucht. Recht eindeutig, durch die Gebietsverantwortliche des Denkmalamtes Marlies Tschisner bestätigt, stieß man auf einen für die Zeit typischen Grauton. Bestärkt wurden dies Funde durch die Deckenbemalung, welche den Hausbeschützer Hl. Donatus und das Gebäude selbst in frühester Zeit darstellt, die Farbgebung ist nämlich die gleiche.

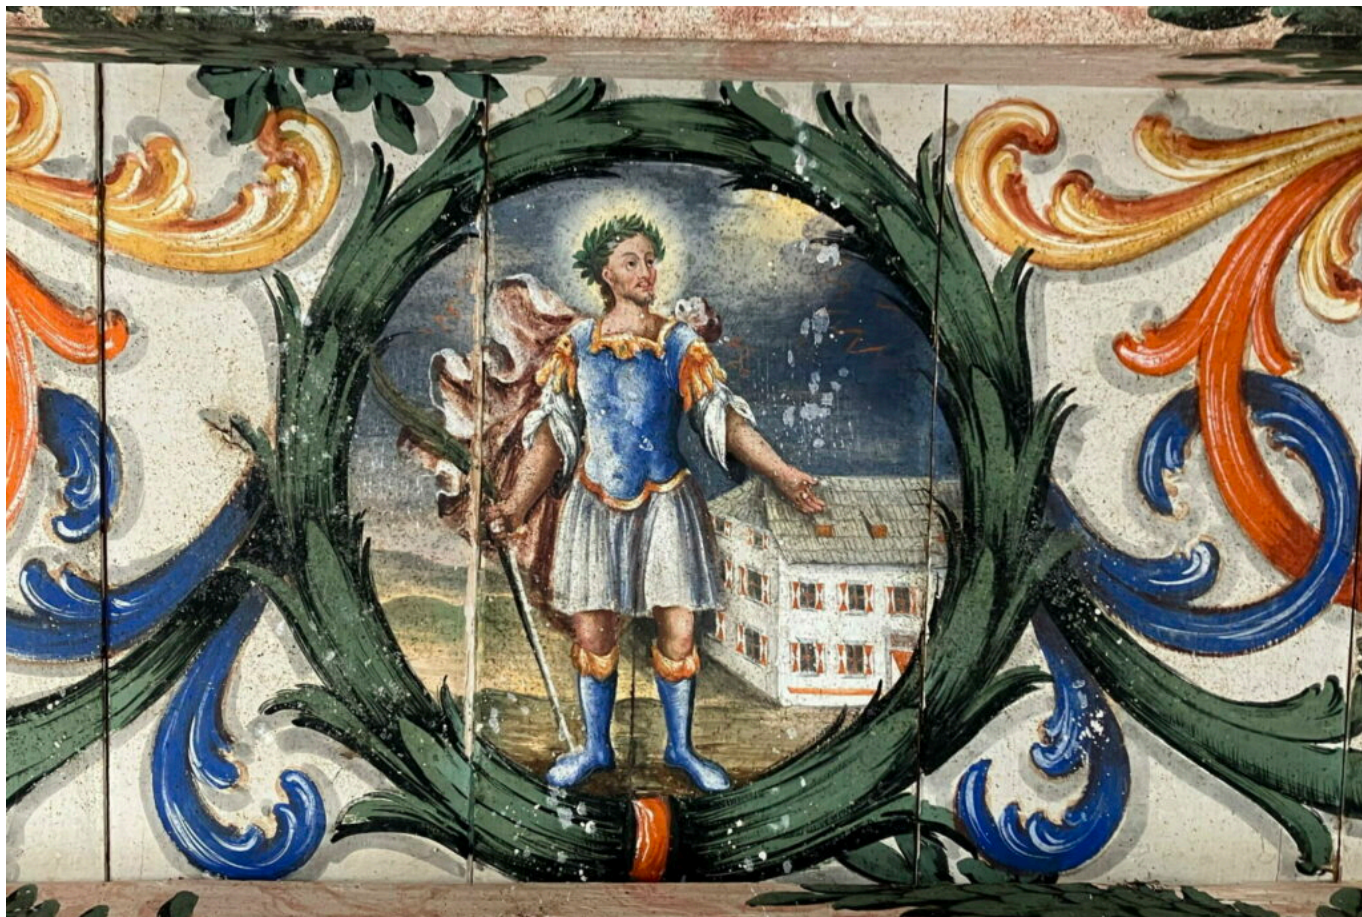
Für uns war diese Farbzusammensetzung natürlich ganz was Neues, waren wir doch aus der Erinnerung und den Fotos – auch den ältesten! – gewohnt, die Ecken, Bänder und Fensterumrahmungen in Farbtönen zu sehen, welche an Erdrot erinnerten. Die großen Flächen wurden hingegen nur gekalcht, was einen natürlichen Gesamteindruck hinterlässt.
