Dach über dem Kopf

Dachgeschichten

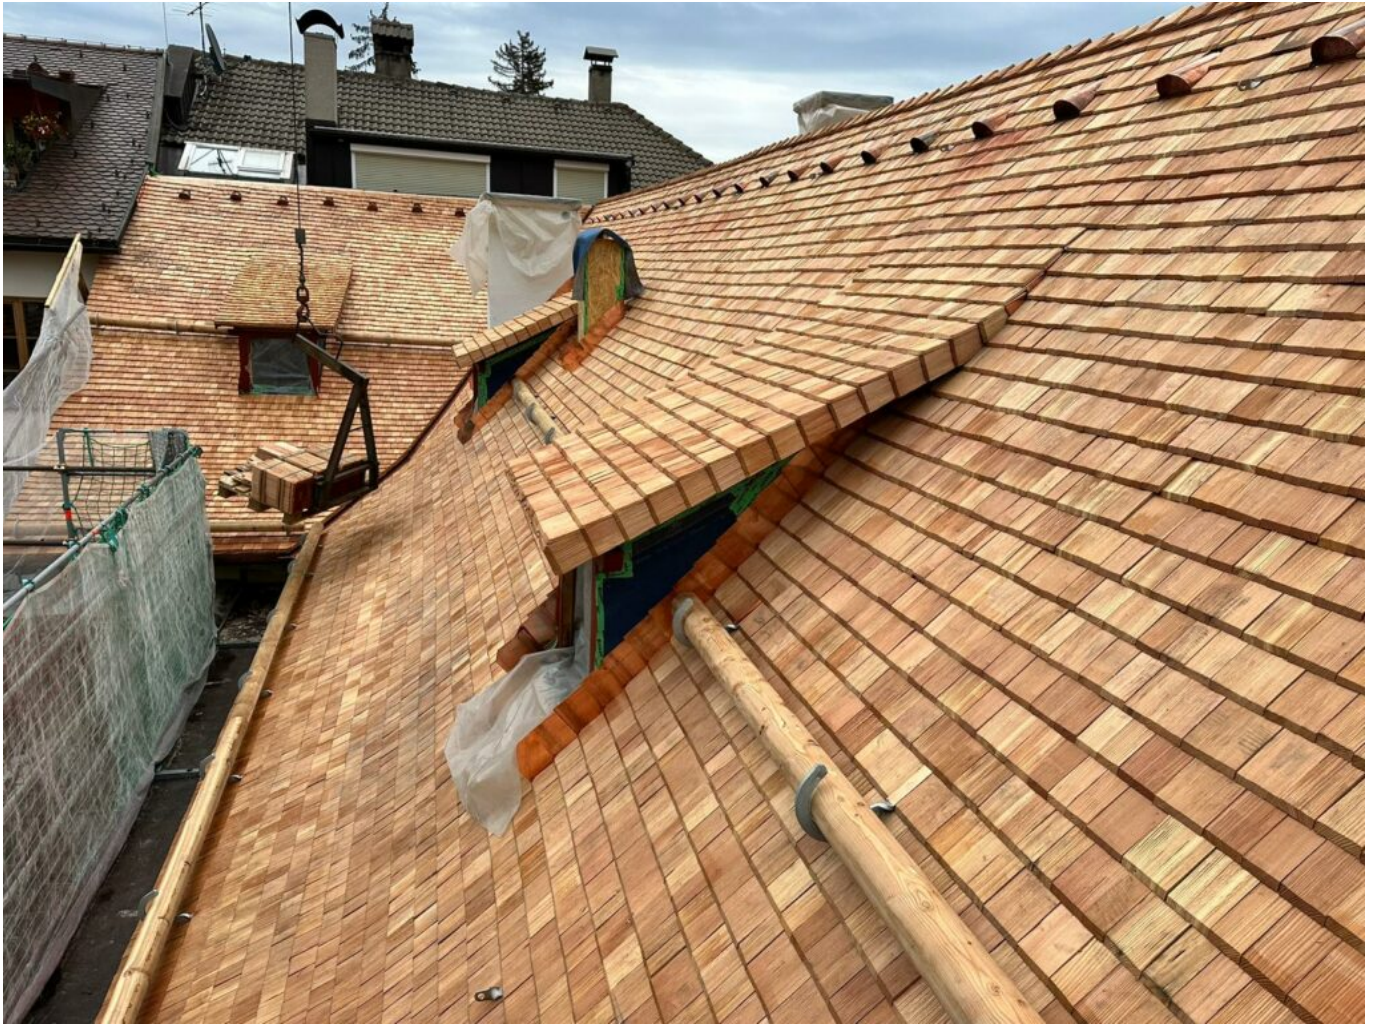
Was ist noch zu tun ? Der Spengler des gleichen Betriebes muss noch die Dachrinnen montieren und weitere Blecharbeiten durchführen, auch fehlen noch die Gaubenfenster. An den Anblick der Rundhölzer zum Zwecke des Schneefangs muss ich mich noch gewöhnen. Aber das ist eben ein Zugeständnis an die Möglichkeit der ganzjährigen Bewohnbarkeit auch durch fremde Menschen, verhindern sie doch unangenehme bis gefährliche Dachlawinen.

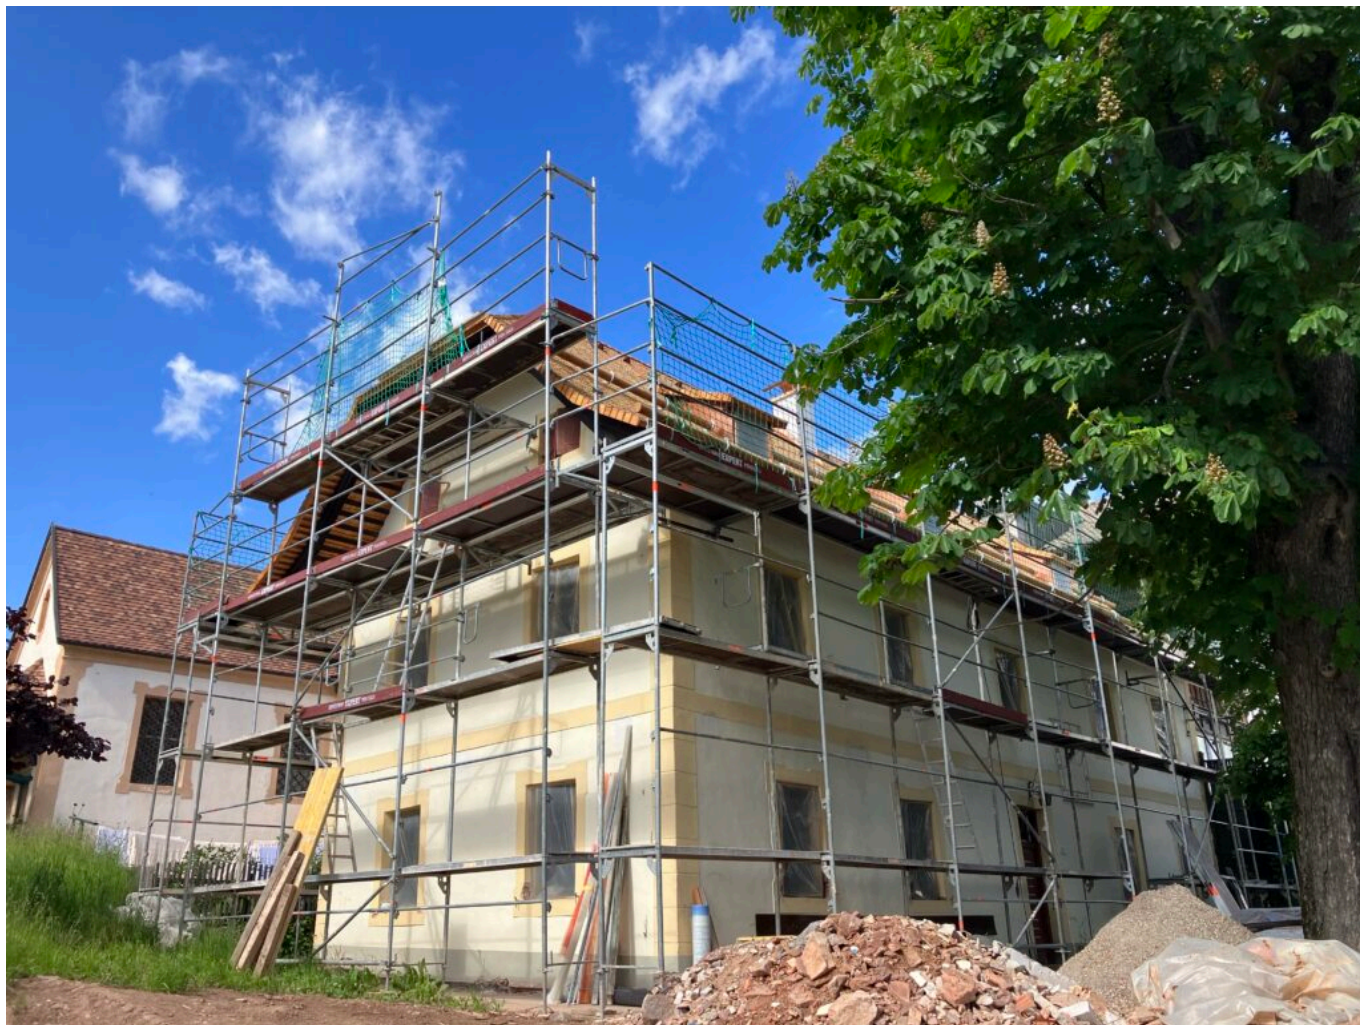
Sehr gelungen ist m.E. die Sichtbarkeit der Schindeln von unten. Trotz eines zeitgemäßerer Dachaufbaus unter der Eindeckung ist alles elegant und fein und gar nicht, wie leider in vielen anderen Fällen, massiv, ja klobig, geworden. Sogar der vom original gebliebenen Dachstuhl bewirkte Knick der Struktur etwas oberhalb der Traufe, der dem Dach ein eigenes Profil gibt, kommt jetzt, wo es von der vorigen Verschalung und den Bitumenschindeln befreit wurde, besser heraus.

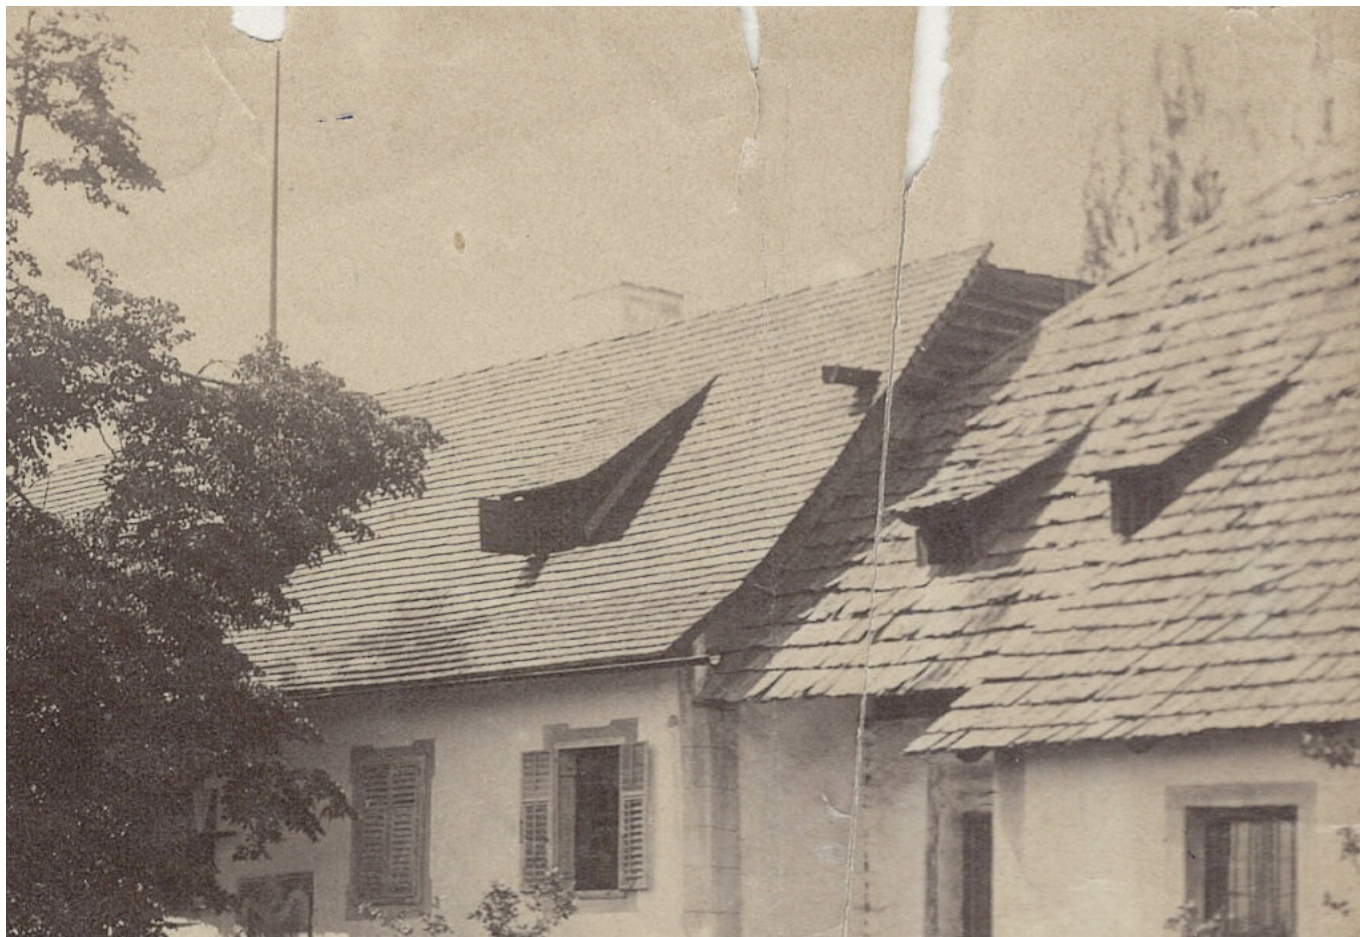
Abb. 1

Dieser Ausschnitt aus einer Fotografie aus dem Jahre 1900 ist recht aufschlussreich. Beide Dächer sind schindelgedeckt aber doch nicht gleich. Rechts das Wohngebäude des älteren Oberhofers mit den größeren aber auch rustikaleren Schindeln, links die jüngere, aber zugleich auch herrische Villa Kinsele mit der feineren Eindeckung.

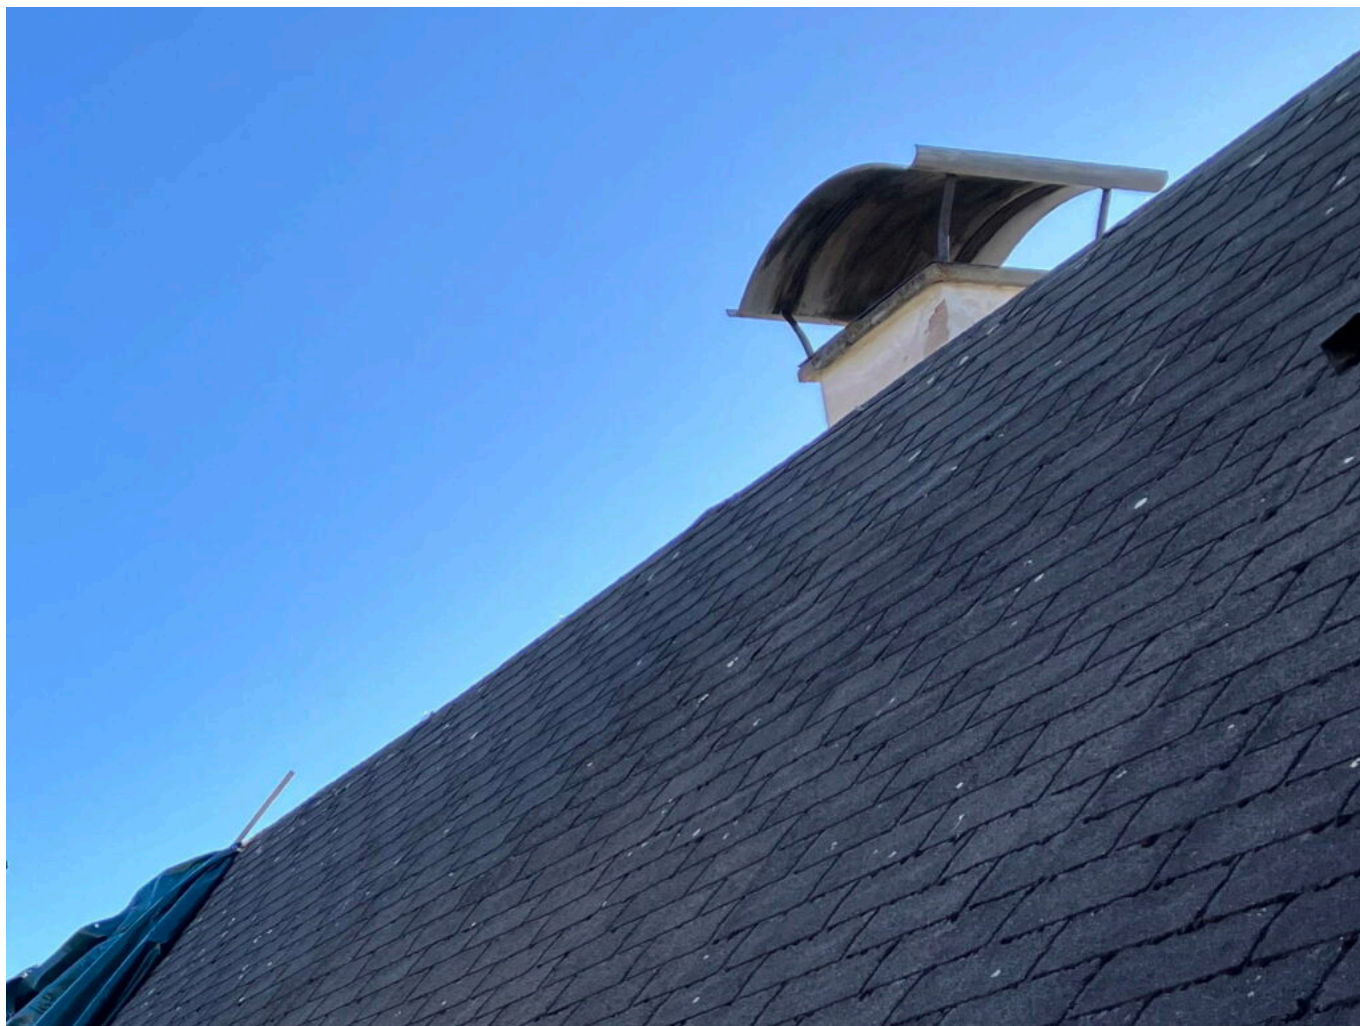
Foto: A. Kobler

Die Folge war, dass man sich schlussendlich für Bitumenschindeln entschied. Die Firma Gostner aus Vahrn nagelte 1980 auf das bestehende Dach eine Schicht Fichtenbretter, auf die wiederum schwarzgraue Bitumenschindeln geklebt wurden. Das Dach war endlich wieder dicht, aber das Aussehen hat sicherlich – wenn es in diesen 80er-Jahren auch

schlimmer hätte ausfallen können – darunter gelitten. Diese zweite Eindeckung über der originalen hat nämlich den vier von ursprünglich sechs Dachgauben das typisch Filigrane genommen und sie zudem optisch ins Dach gedrückt. Auch wurden die vorhandenen Neigungsunterschiede des Traufenverlaufs (oben steiler, unten flacher) unkenntlich gemacht. Positiv war, dass die neue Farbgebung nicht wesentlich von der vorherigen abwich und dass der Dachstuhl erhalten blieb. Gerade Letzteres ist wichtig, da dies für die Zukunft mehrere Lösungen ermöglicht.
