Ist so die Villa Kinsele entstanden?

Die ältesten Verträge bringen Licht ins Dunkel

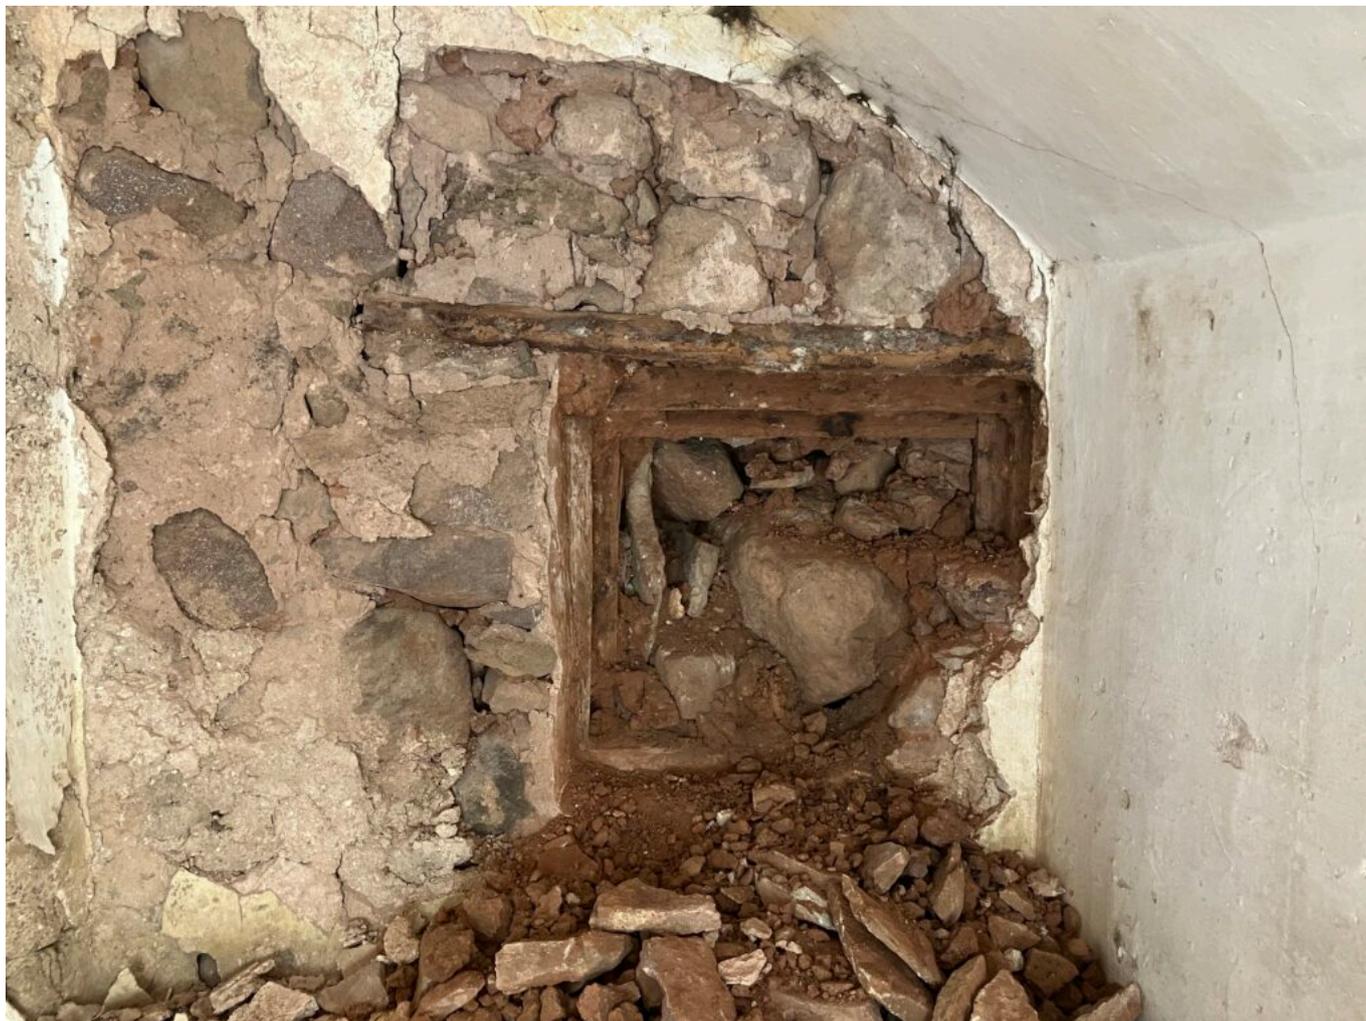
Das zugemauerte Fenster unter der Stiege (1).

Was begründet diese Hypothese? Als der Wandschrank unter der Stiege für die Restaurierung ausgebaut wurde, kam unerwartet ein zugemauertes Fenster, auf dem Grundriss “1”, zutage. Diese Mauer begrenzte also ursprünglich das Gebäude nach Außen. Warum die Küchentüre (2) über eine Oberlichte verfügt, war uns auch ein Rätsel. Das Ablösen der Farbanstriche darauf war dann aber aufschlussreich: man konnte jetzt ehemalige Aussparungen an den horizontalen Teilen des Rahmens erkennen. Da waren Eisengitter befestigt, das war einmal Teil einer Außentür!

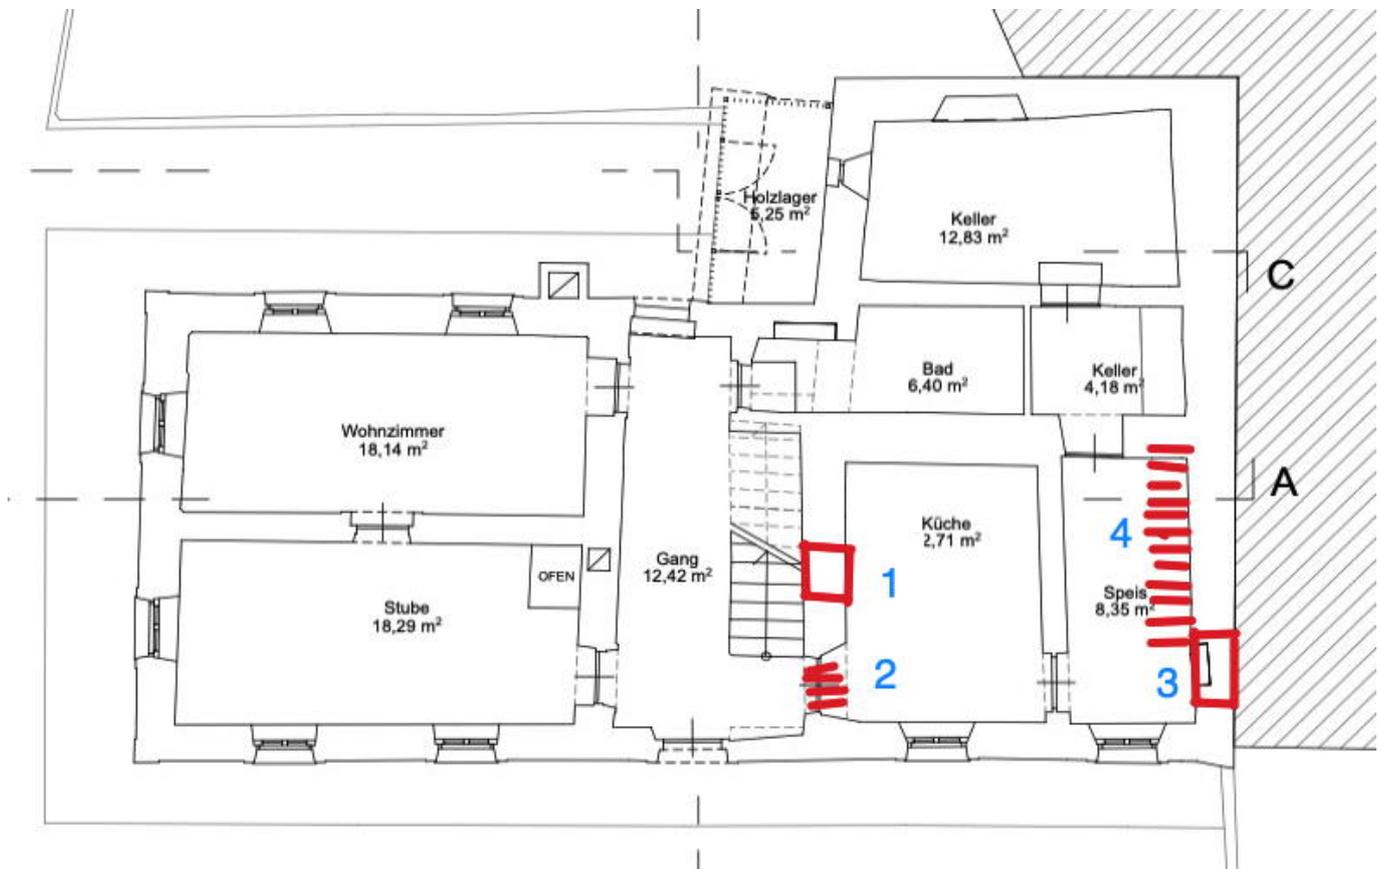
Grundriss des Ergeschoßes. Alles deutet darauf hin, dass der westlich vom Gang befindliche Bereich in einem zweiten Moment dazu gekommen ist.

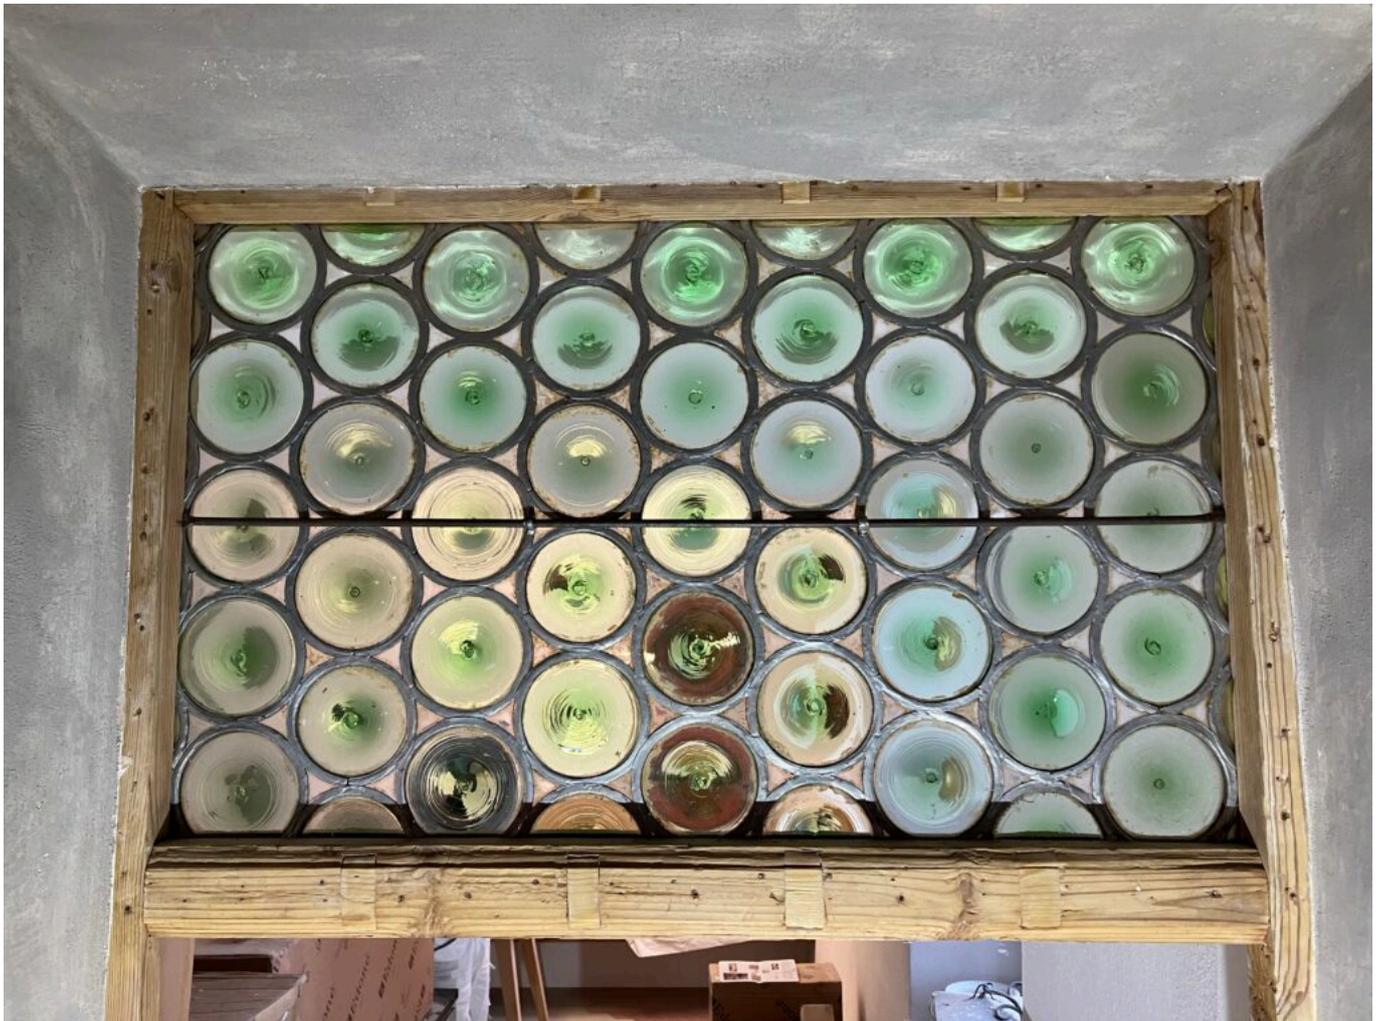
Am oberen und unteren Rahmen der Oberlichte kann man die Stellen erkennen, an denen die Eisengitter befestigt waren (2). An dieser Stelle war einmal eine Haustüre.

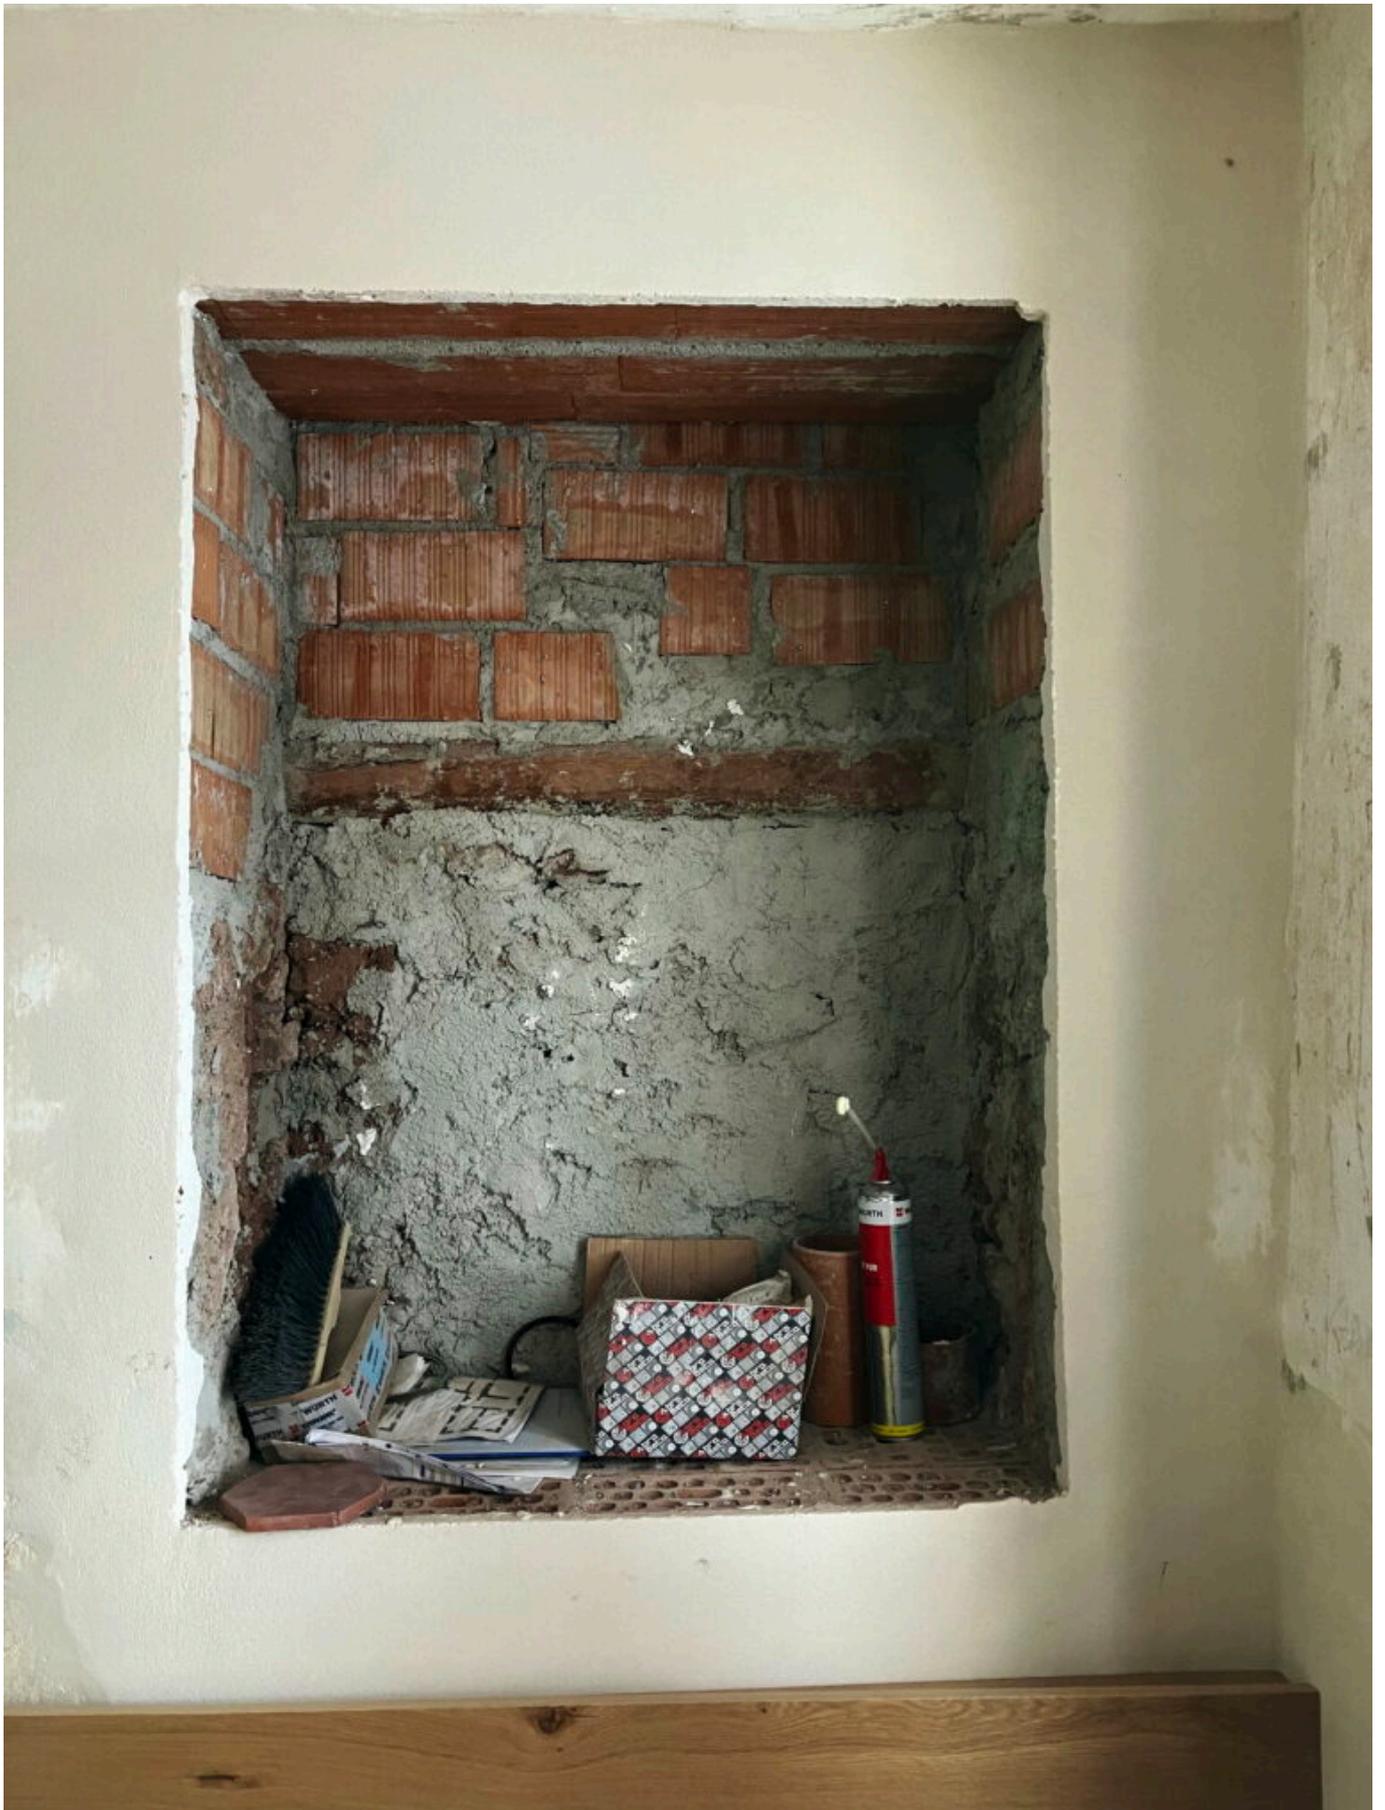
Auch hier ein zugemauertes Fenster, dies Mal in der Speis, dessen Aussparung später als Ort für einen Wandschrank genutzt wurde (3).

Damit dem Wandschrank (3) in der Speis mit seinen original Barockdekormalerei die doch intensiven Maurerarbeiten gut übersteht, wurde auch er zu Beginn vorsichtshalber ausgebaut. Dahinter kam ein Holzträger zum Vorschein, der auf ein früheres Fenster hindeutet. Tatsächlich war das Oberhofergebäude früher schmaler, ein Fenster dort zu haben war durchaus möglich und sinnvoll.

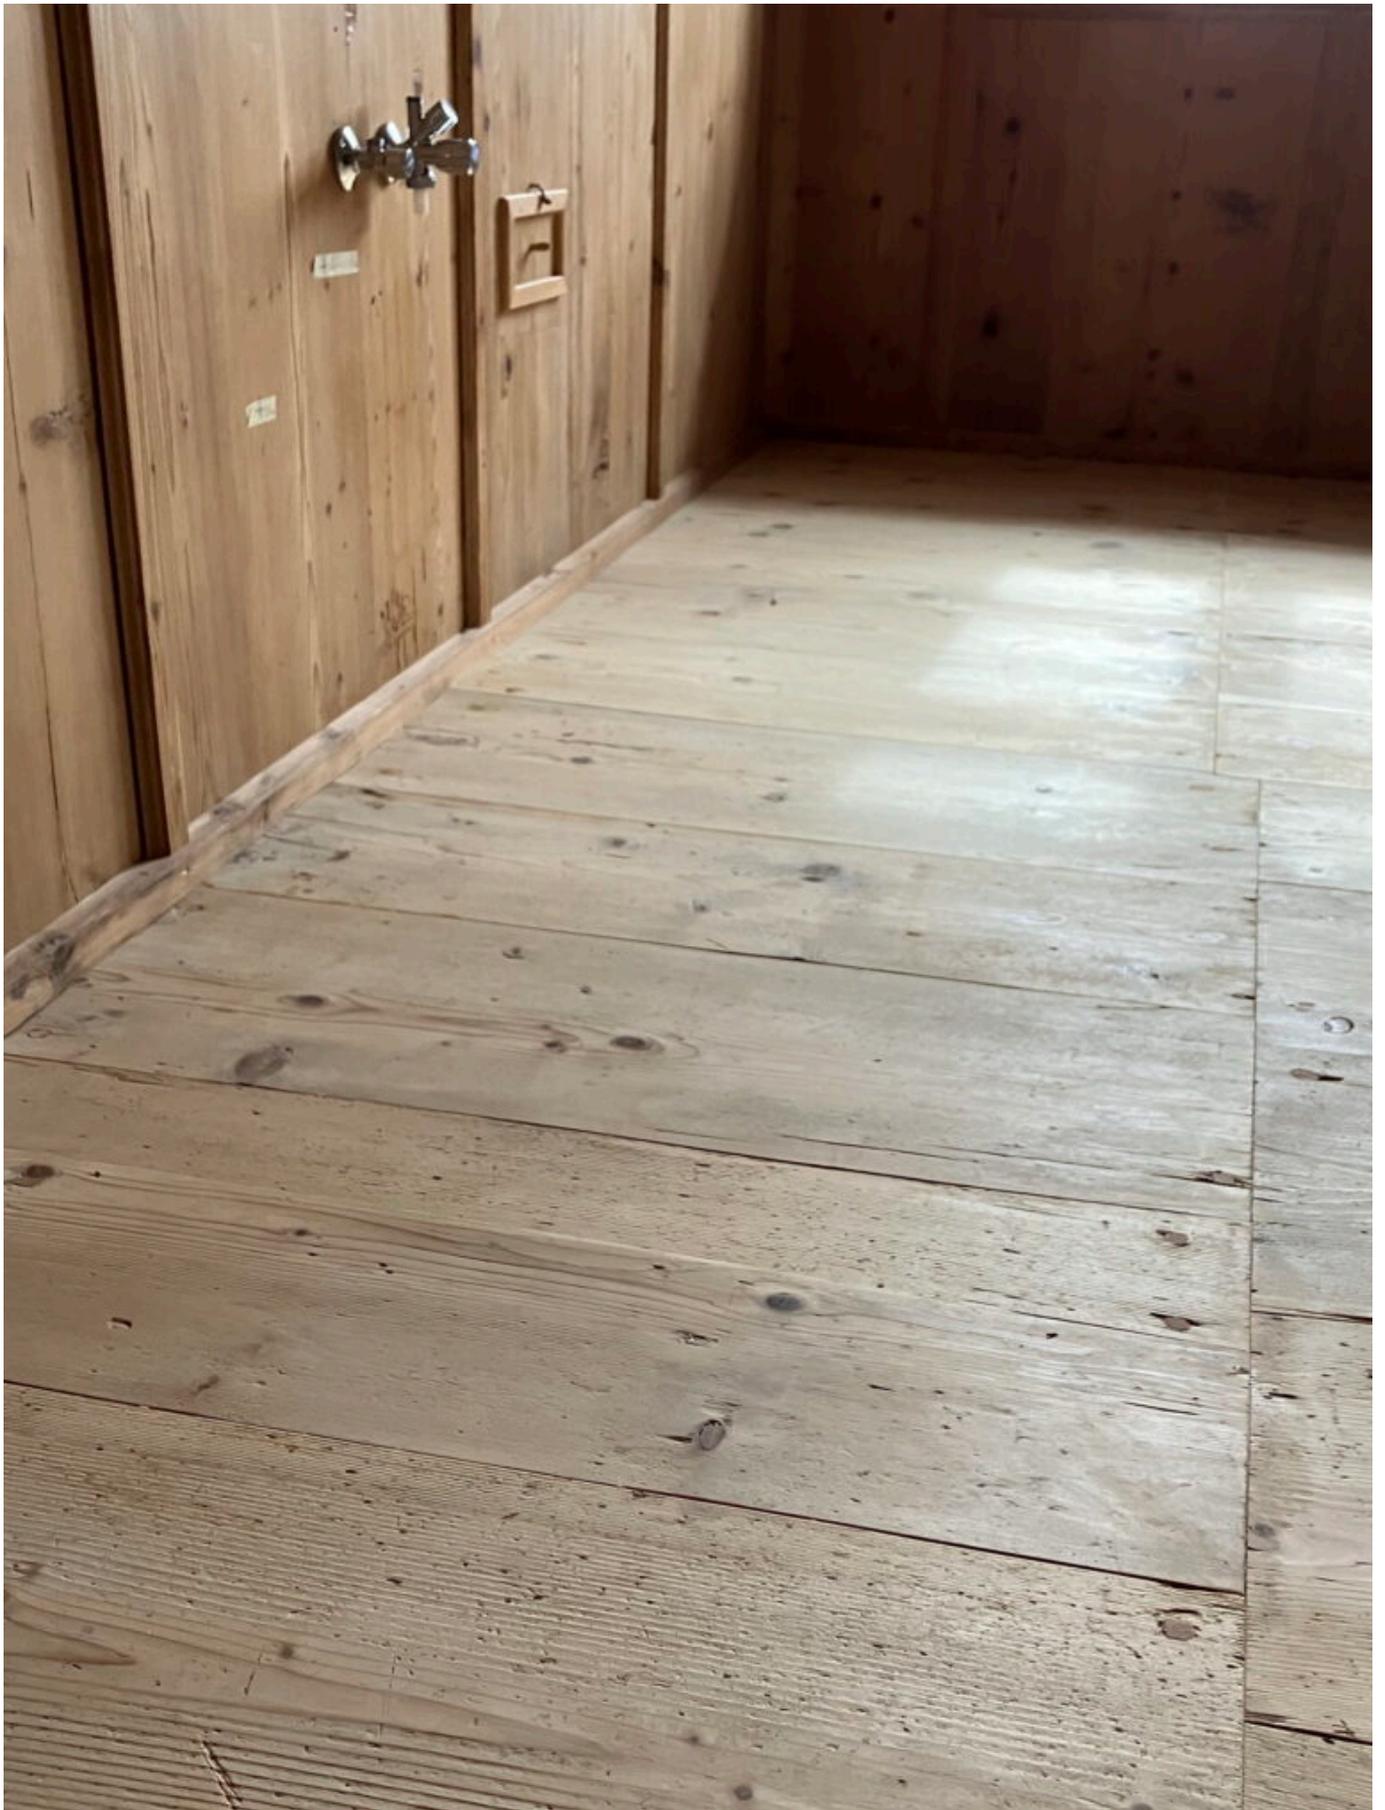
Die kurzen Bretter des Riemenbodens in der nordseitig gelegenen Kammer (4).

Bis zuletzt verstanden wir auch nicht wirklich, warum in der Kammer im oberen Stock (4) die Bodenbretter nicht eine durchgehende Länge aufweisen, sondern an der Ostseite über die ganze Wandlänge verlängert wurden. Walter Alber hat sogleich einen ehemaligen Stiegenaufgang vermutet. Aber wofür soll es einen zweiten gebraucht haben? Für einen getrennten Dienstbotenaufgang z.B. war das Haus doch zu wenig herrschaftlich. Also doch keine Treppe? Jetzt wissen wir es, dort verlief im Ursprungsgebäude die Stiege, welche das Obergeschoss erschlossen hat. Recht breit war sie nicht, vielleicht war sie auch nur aus Holz.
